Relevamiento y Evaluación del Estado de Templos en la Provincia de Catamarca

Rodríguez, C. A. Dip, O., Araoz, G. F. Galíndez, E. E.

Instituto de Estructuras "Arturo M. Guzmán" U.N.T – Av. Roca 1800 S. M. de Tucumán

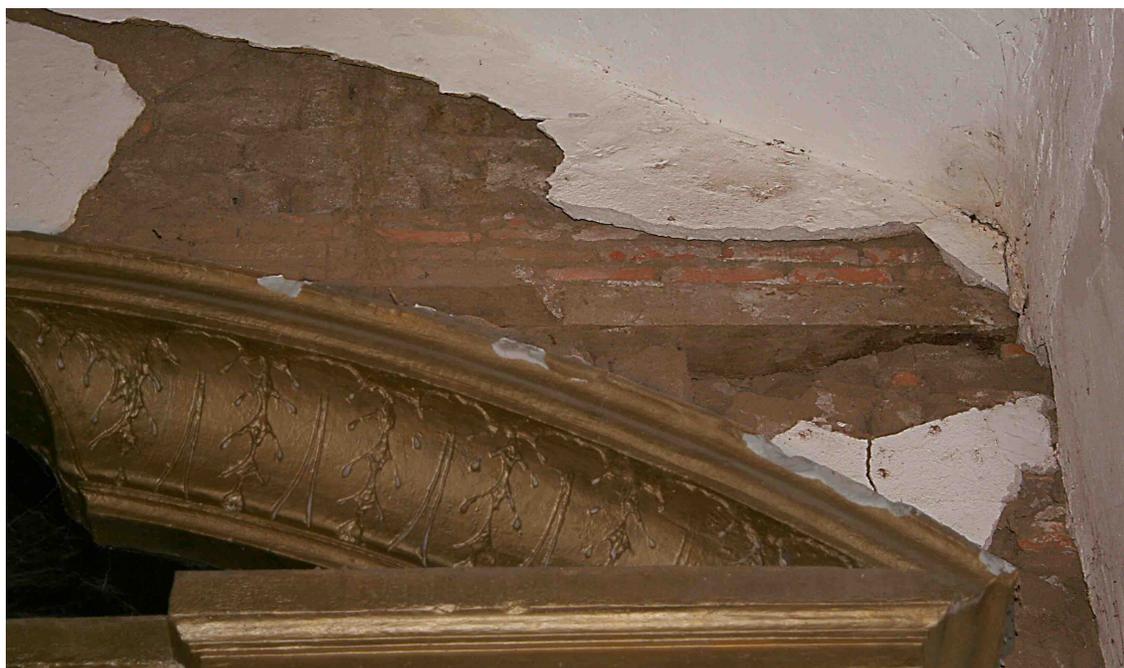
Las fotografías número 3 y 4, dan testimonio de que en algunos casos, el nivel de daño es tal, que puede considerarse que el elemento estructural ha agotado completamente su funcionalidad, lo que sumado al deterioro progresivo por meteorización durante el transcurso de tres años lleva a concluir que los mismos poseen riesgo cierto de colapso estructural.

Fotografía 3. Daño Severo en el Muro Testero de la Capilla de Santa Ana, Miraflores, Capayán, Catamarca.

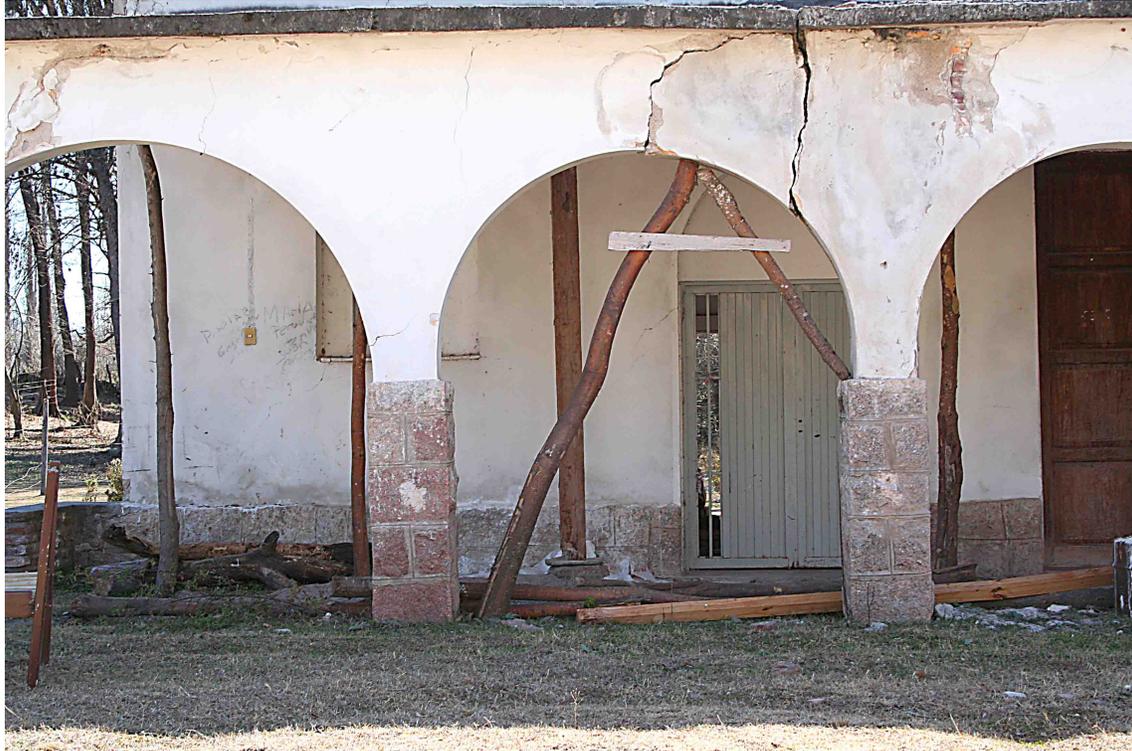
Fotografía 4. Arco severamente dañado en Galería de la Casa San Gabriel de la Dolorosa del Seminario, El Rodeo, Ambato, Catamarca.

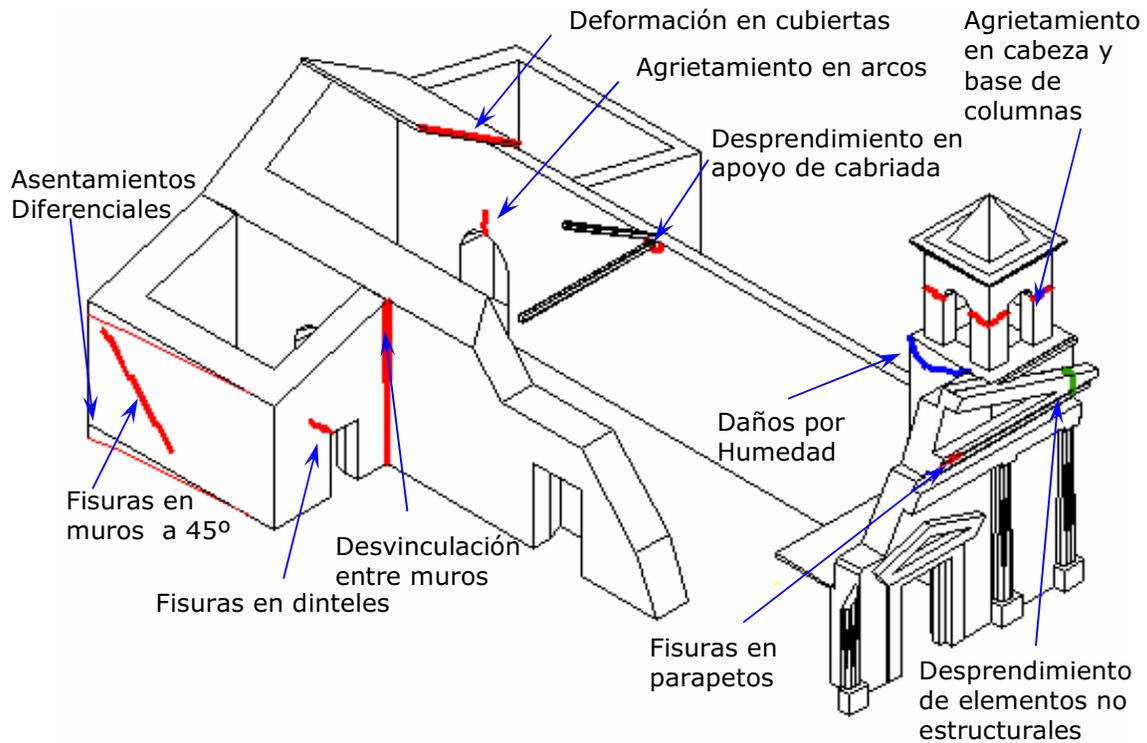
Croquis de Tipologías de Daños Relevados

Imagen 1. Tipos de daños de ocurrencia más frecuente en los templos relevados.

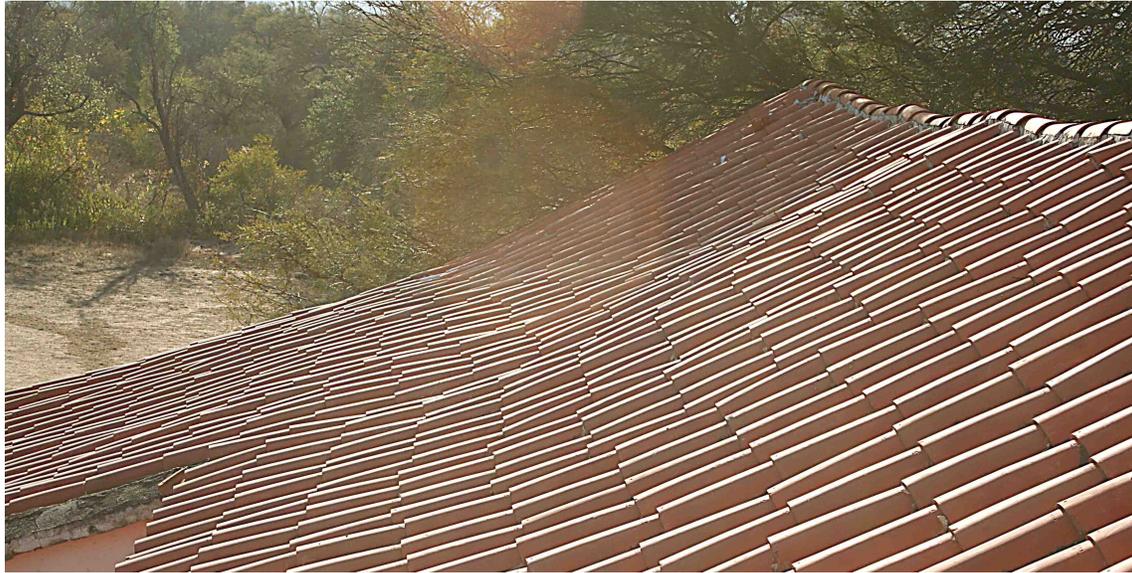
La ausencia de mantenimiento, sumado a la acción de los agentes climáticos, provocó el deterioro de las estructuras de cubierta. En algunos casos, presentan riesgo de colapso, a causa de que las cabriadas y las alfajías de madera se encuentran quebradas o podridas.

Fotografía 5. Cedimiento de la Cubierta en San Antonio, Coneta, Capayán, Catamarca.

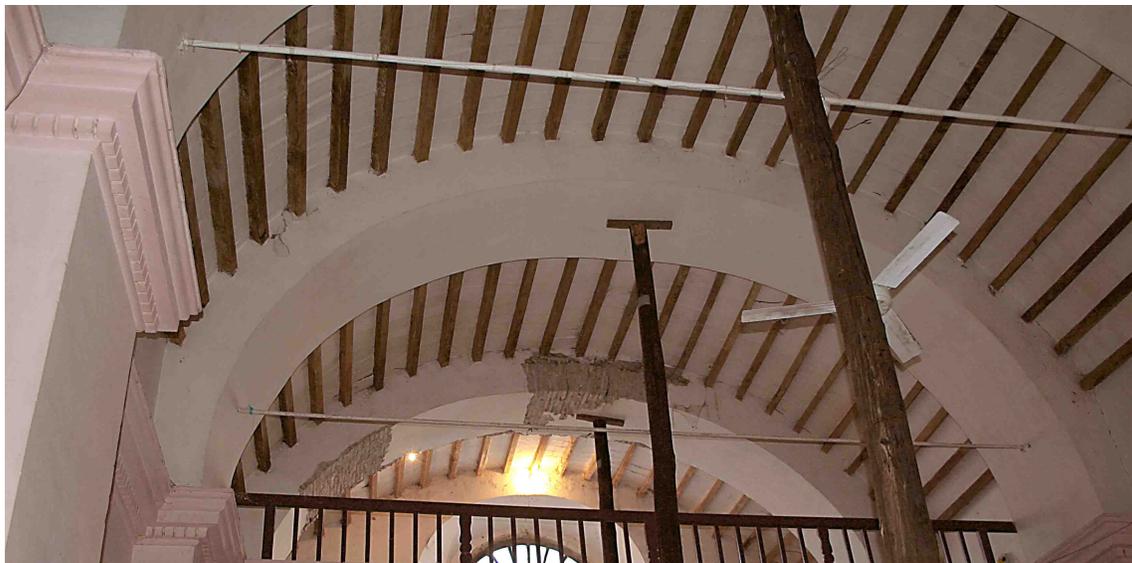
Los arcos, sufrieron daños principalmente en sus claves debido a la acción sísmica, razón por la cual, en algunos casos, debieron ser apuntalados de emergencia.

Fotografía 6. Daños en Arcos en San José de Piedra Blanca, Esquíú, Catamarca.

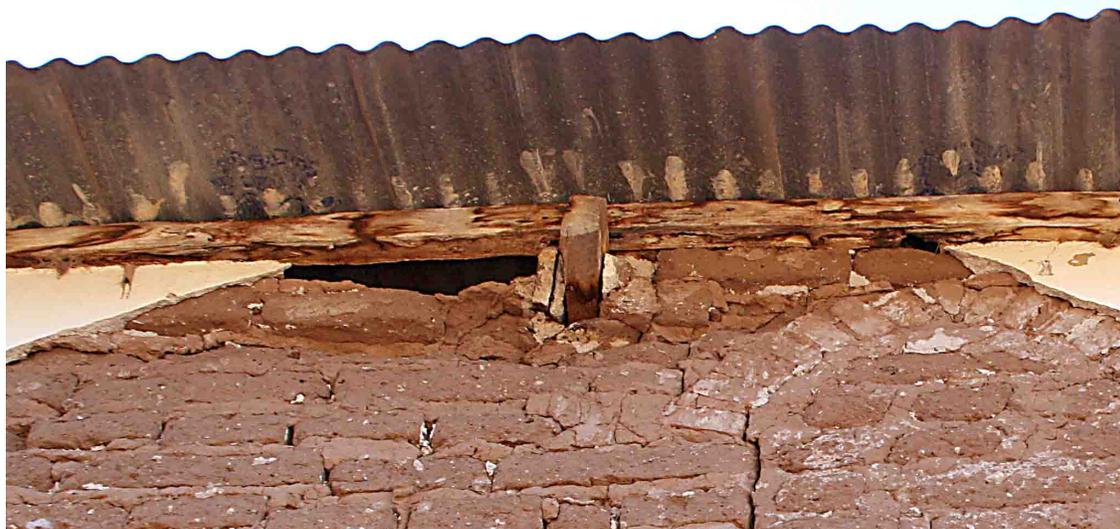
Los apoyos de cabriadas directamente sobre el adobe, ocasionaron la expulsión de los mampuestos del muro ante las acciones sísmicas. Adicionalmente, tipologías de cabriadas sin barras interiores, presentan elevada deformabilidad con el transcurso del tiempo.

Fotografía 7. Expulsión de mampuestos en Capilla Las Palmas, Capayán, Catamarca.

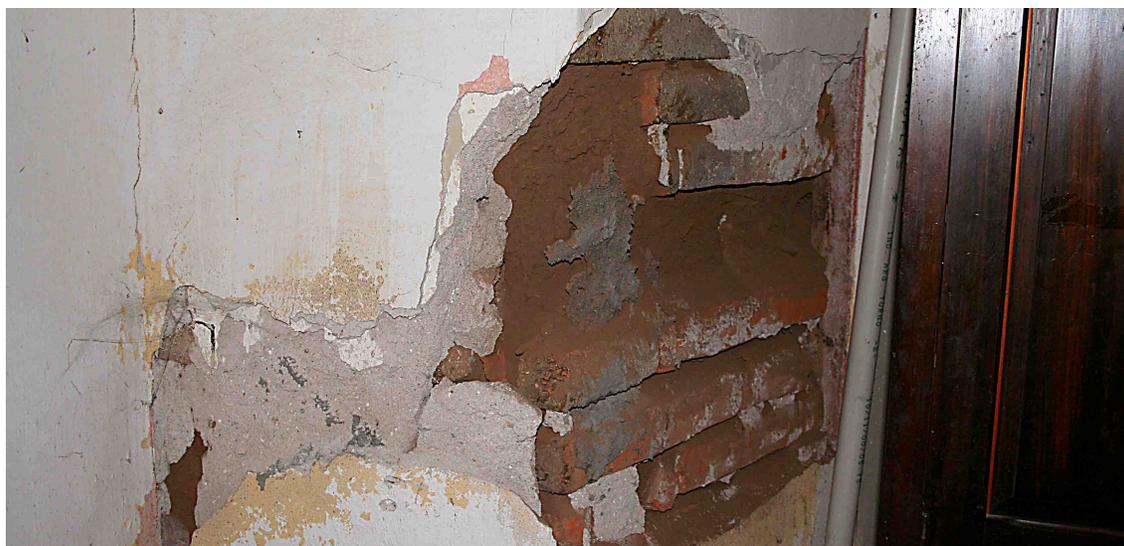
La presencia de humedad en los muros asentados en barro, lleva a que se originen procesos de erosión en éstos, aumentando así el riesgo de falla por inestabilidad al volcamiento.

Fotografía 8. Erosión de muro asentado en barro ocasionada por la humedad. Sede de Caritas, San Fernando del Valle, Catamarca.

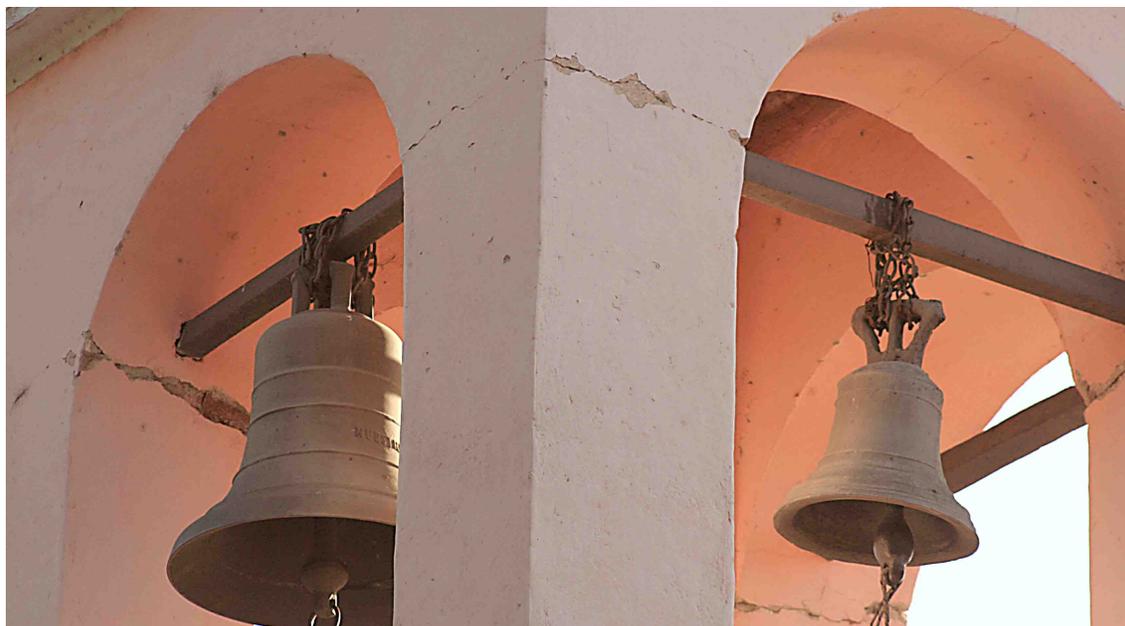
En aquellas torres de campanarios cuyas pilastras resultaron ser esbeltas, se produjeron agrietamientos en sentido horizontal, en los arranques y cabeceras de las mismas.

Fotografía 9. Agrietamientos en cabecera de pilastra, Coneta, Capayán, Catamarca.

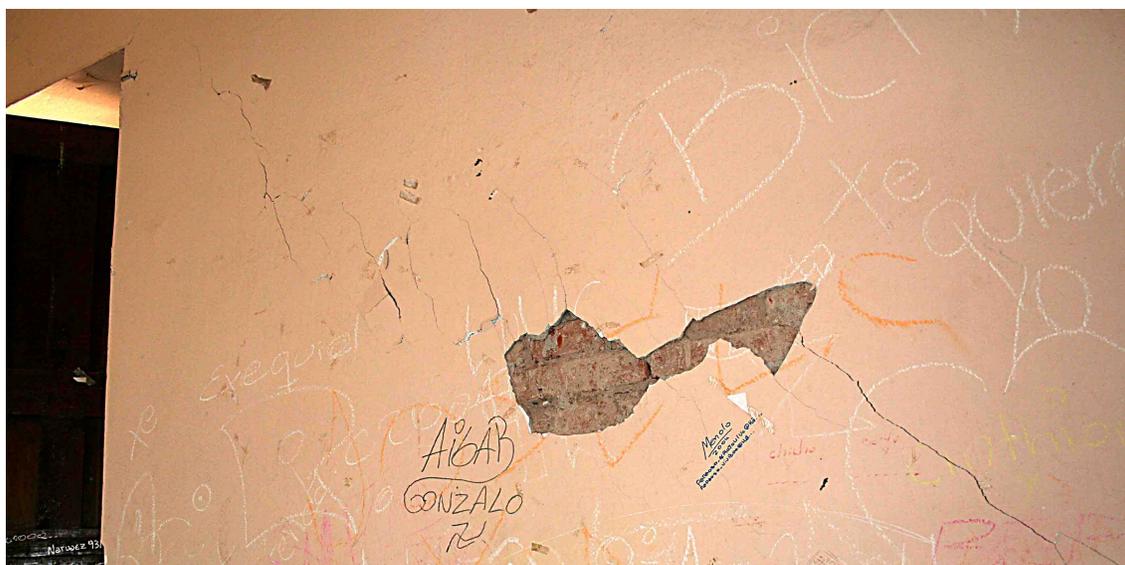
Algunos muros portantes, principalmente aquellos orientados en sentido Este – Oeste, sufrieron agrietamientos a 45° que se propagaron a través de la junta de mortero.

Fotografía 10. Agrietamiento a 45° en muros del Seminario, S. F. del Valle, Catamarca.

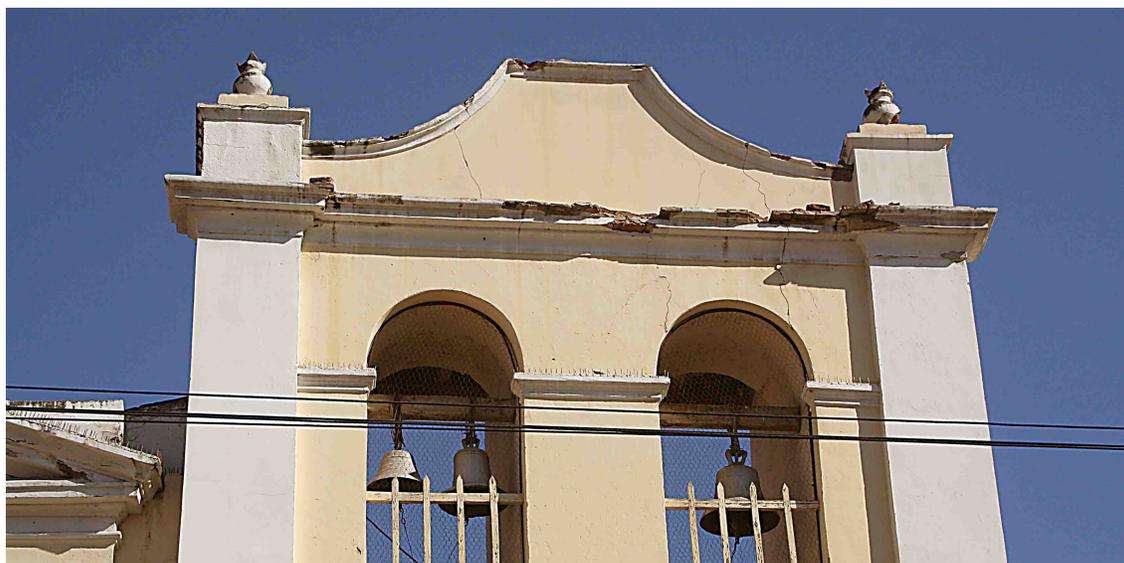
Se registraron numerosas caídas de elementos de molduras y tejas de cerámicas originados por las acciones sísmicas y favorecidas por el debilitamiento de los mismos a causa de la meteorización experimentada a través del tiempo.

Fotografía 11. Desprendimiento de molduras de tejas cerámicas, Capilla Colegio FASTA, San Fernando del Valle, Catamarca.

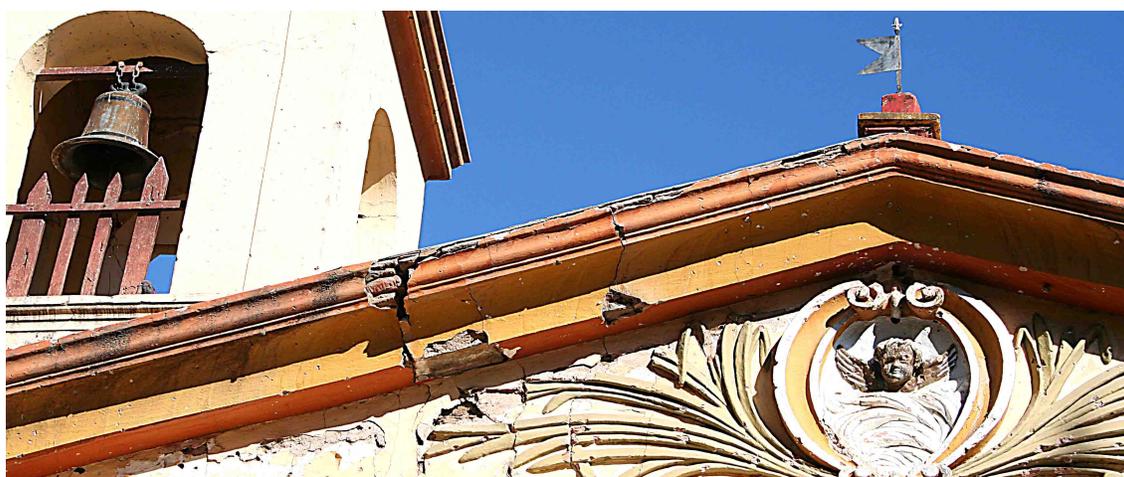
Los parapetos de ornamentación de los templos se agrietaron profusamente, aumentando así la propensión de falla al volcamiento. En el edificio del Seminario Diocesano en S.F. del Valle, se registraron caída de mampuestos de los parapetos sobre las cornisas.

Fotografía 12. Agrietamiento Severo en el parapeto del Frontis de la Capilla de Santa Ana, Miraflores, Capayán, Catamarca.

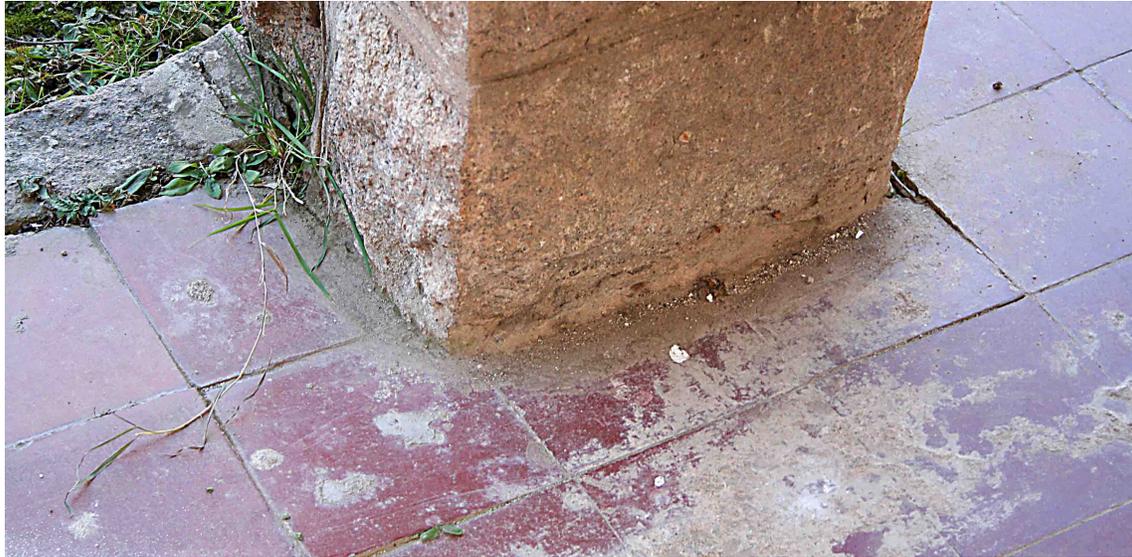
Durante el relevamiento se pudo constatar asentamientos diferenciales de las cimentaciones a lo largo de los muros portantes de templos y en pilastras de arcos de atrios.

Fotografía 13. Asentamiento Pilastra en Parroquia El Rodeo, Ambato, Catamarca

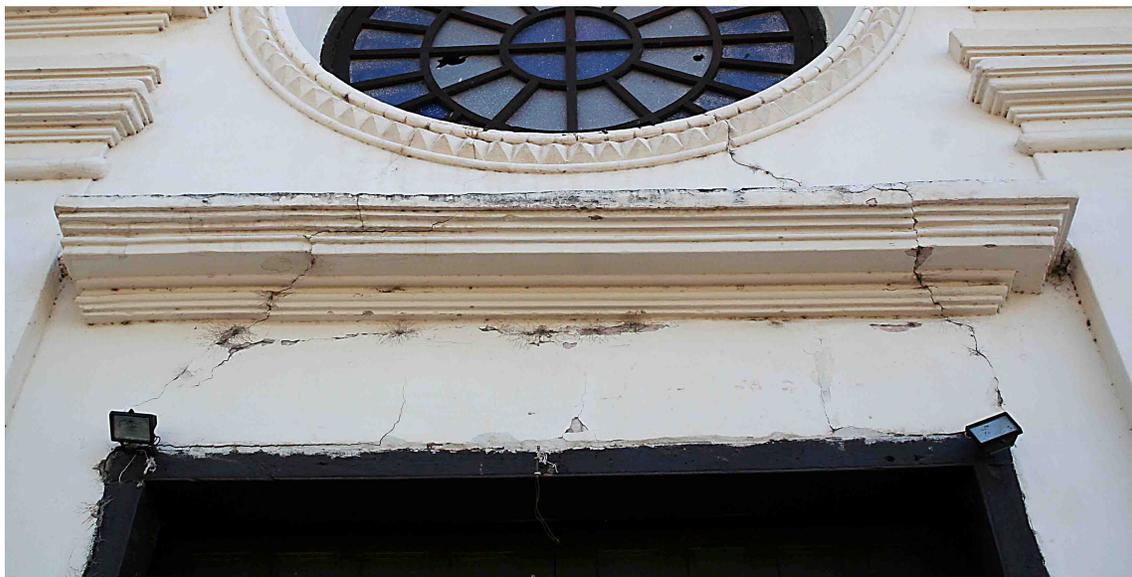
Fotografía 14. Dintel de acceso principal fisurado en Iglesia de San José de Piedra Blanca. Esquiú, Catamarca.

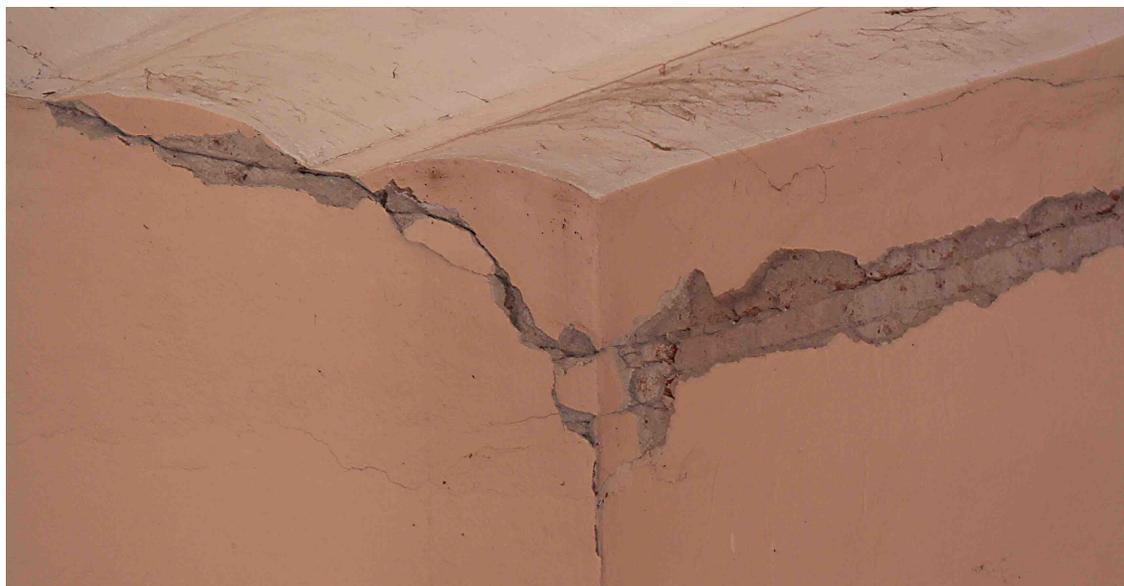
Fotografía 15. Desvinculación en encuentros de muros y cubiertas, Seminario Diocesano, San Fernando del Valle, Catamarca.

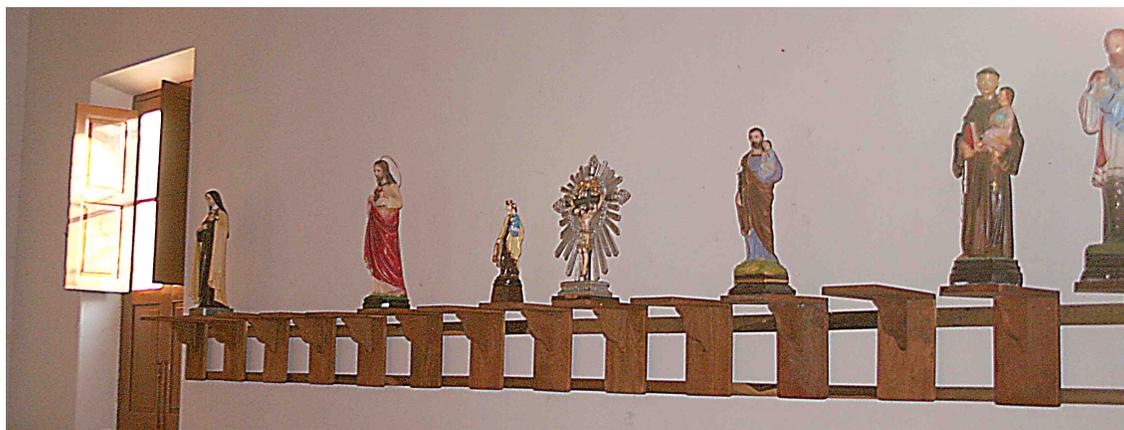
Por tratarse de edificios destinados al culto, contienen un elevado número de ornamentos tales como: imágenes, cuadros, pináculos, candelabros, molduras, etc.; que se encuentran apoyados sobre muros, repisas, barandas, altares, retablos, hornacinas, nichos, etc. Estos objetos, poseen riesgo al volcamiento y/o caída frente a acciones dinámicas de diferente origen, pues no disponen de ningún elemento de resguardo que se los impida. Más aún, las condiciones de fijación de algunos de ellos, puede considerarse como precaria.

Fotografía 16. Imágenes apoyadas sobre repisas, La Puerta, Ambato, Catamarca.

En cuanto a Imaginería y Objetos Varios, se recomienda la adopción de medidas de intervención preventiva, a fin de mejorar la fijación de todos aquellos objetos que presenten riesgo de volcamiento y/o caída ante acciones dinámicas, particularmente en aquellos que se encuentran ubicados en altura, (pináculos, cuadros, estatuas, vitrales etc.), pues existe un significativo número de ellos que presentan riesgo cierto de daño para los fieles. Todo ello, bajo la supervisión de un profesional idóneo en la disciplina, a fin de evitar daños irreparables sobre los mismos.

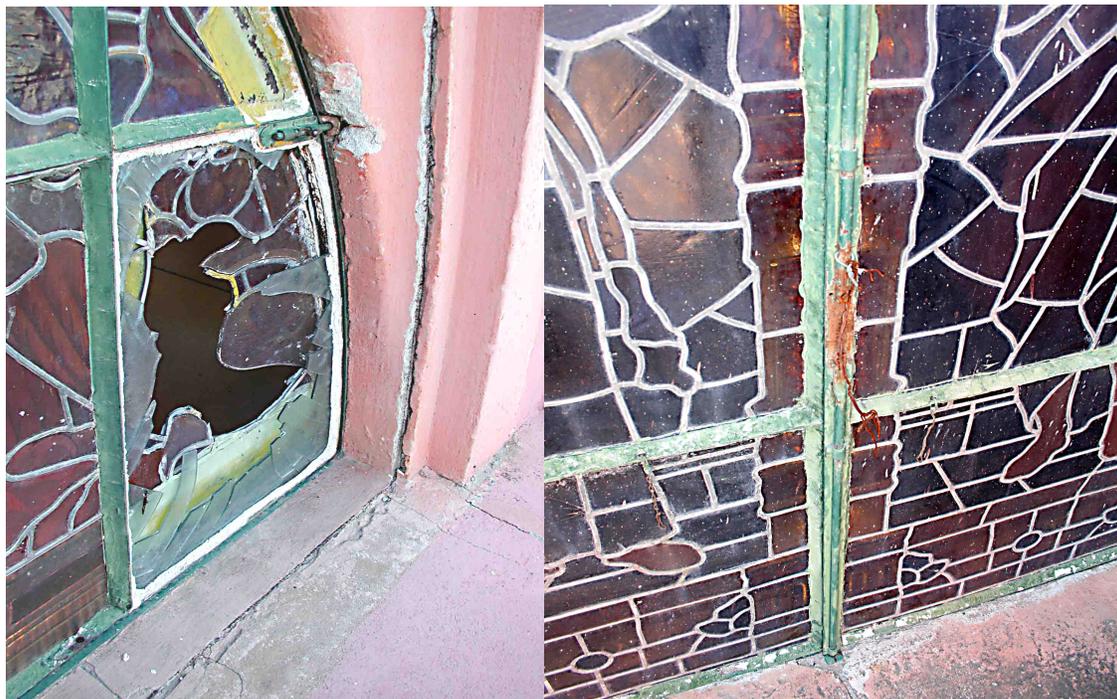
En los vitrales de la Catedral Basílica se pudo observar a causa del envejecimiento del material que los compone, la aparición de deterioros en los perfiles de plomo, rotura de las sujeciones de alambre, desecamiento y pérdida de la masilla de fijación, etc. Adicionalmente los vidrios en algunos sectores se encuentran severamente deformados, otros presentan incluso desprendimientos parciales de piezas y con peligrosas astillas que pueden ser proyectadas dentro del templo por la acción del viento.

Fotografía 17. Vitrales dañados y carpintería metálica atada con alambres en Catedral Basílica Nuestra Señora del Valle, San Fernando del Valle, Catamarca.
