## TÓPICO 1 – (Patologías de las construcciones)

### Evaluación del hormigón de los espigones del balneario Monte Hermoso (Prov. de Buenos Aires)

Priano, C.<sup>1,a</sup>, Traversa L.<sup>2,b</sup>, Marfil, S.<sup>3,c</sup> y Marcos A.<sup>4,d</sup>

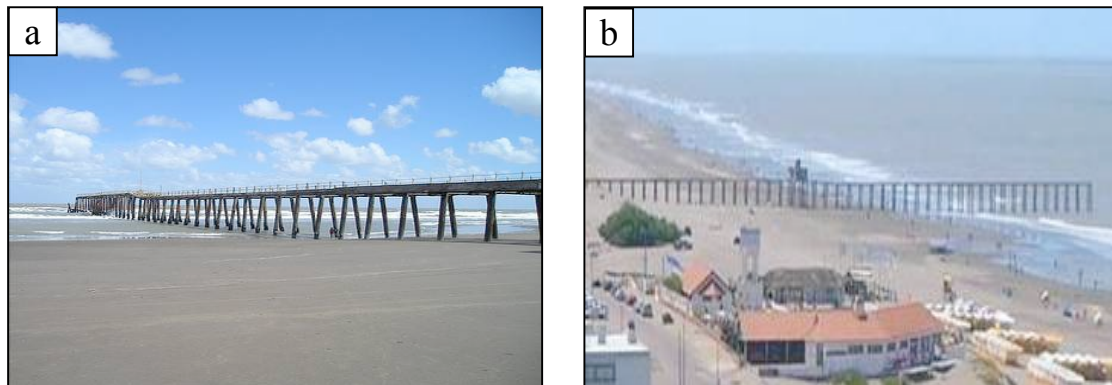
La construcción del espigón Oeste comenzó en noviembre de 1971 por iniciativa del gobierno provincial. Se construyó mediante el hincado de pilotes de hormigón armado de 0,50 m de diámetro, que sostenían una estructura de 230 m de longitud y 4 m de ancho. Terminaba en un morro o muelle de 20 m de largo que en el proyecto original, incluía la colocación de bancos para los pescadores, elementos para fijar cañas, refugios y baños. Los primeros pilotes tenían una altura de 7 m, mientras que los últimos 12 m, y se hincaron entre 3 y 4 m bajo el suelo, hasta alcanzar la capa de tosca (Fig. 1a).

Unos meses después de terminado el espigón Oeste, se comenzó con la construcción del espigón Este, de 200 m de longitud, ubicado en cercanías del Faro Recalada. Por dificultades en la construcción, el mismo no fue terminado (Fig. 1b).

**Figura 1. a:** Espigón Oeste, **b:** Espigón Este.

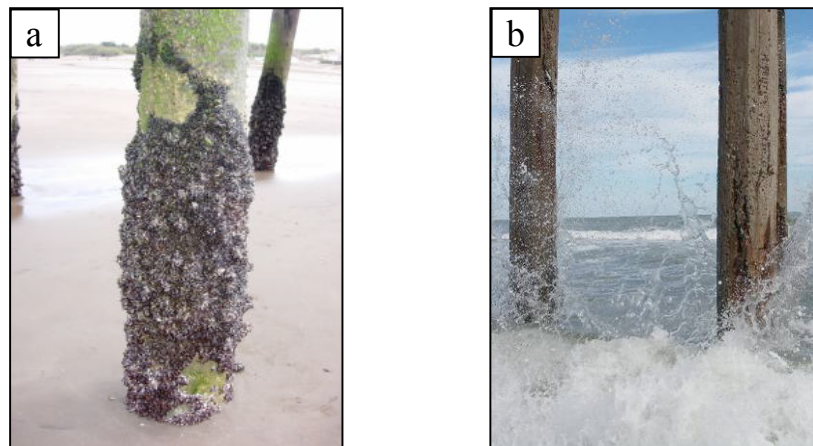
Durante el ciclo de bajamar, se observó en la parte inferior de los pilotes del espigón Oeste, la presencia de un alga verde *Enteromorpha* y mejillones adheridos al hormigón (Fig. 2a). Estos organismos degradan superficialmente a los materiales cementíceos sin comprometer el comportamiento en servicio de la estructura, pero se afecta notoriamente el aspecto estético y en algunos casos, la calidad del hormigón de recubrimiento [7]. Esta situación no se desarrolla en la zona de salpicaduras por encima de la zona de mareas (Fig. 2b).

**Figura 2.** a: Organismos adheridos en pilotes del espigón Oeste, b: Zona de salpicaduras en espigón Este.

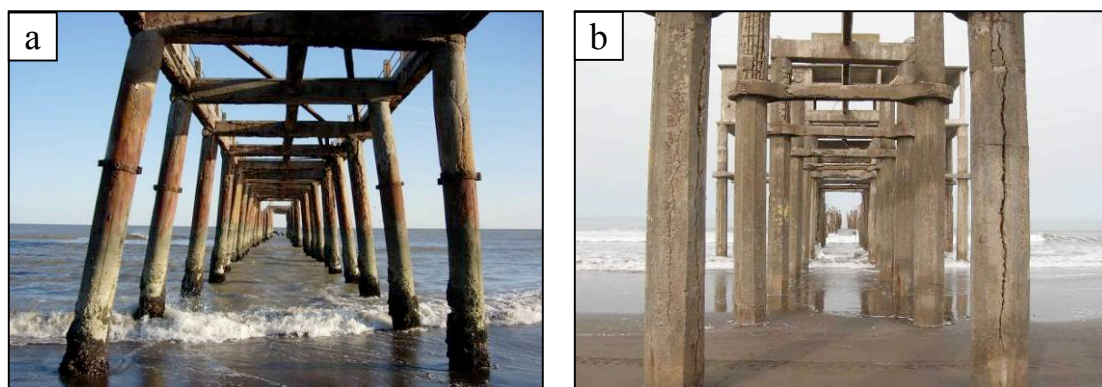
Se pudo apreciar a simple vista, dos zonas de coloración diferente: una superior en correspondencia con la zona de salpicaduras, con tonalidad parda rojiza y la zona de fluctuación de mareas, de color gris verdoso (Fig. 3a). La mayoría de los pilotes del espigón Este presentaban fisuras y grietas longitudinales, algunos con más de 4 cm de espesor, pero no se observó un cambio en la coloración (Fig. 3b). También los pilotes del espigón Oeste presentaban este tipo de fisuras y grietas, pero en este caso sobre el hormigón del encamisado (Fig. 4a).

**Figura 3.** a: Cambios de coloración en el espigón Oeste, b: Fisuras en el espigón Este.

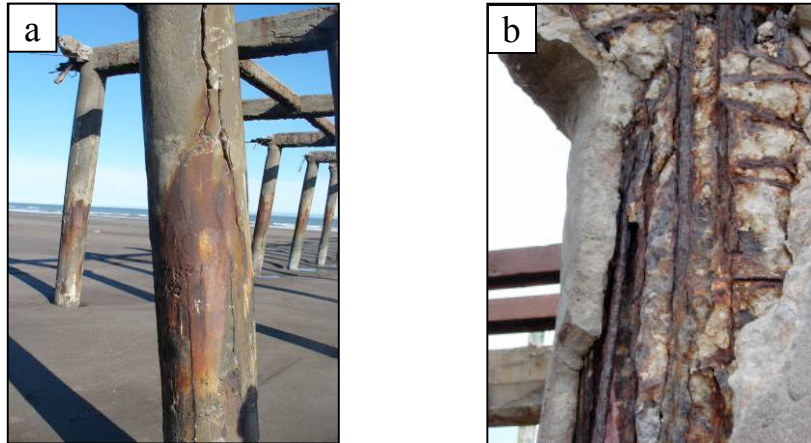
En varios pilotes se produjo el desprendimiento del hormigón de recubrimiento debido al proceso corrosivo de sus armaduras, dejando a la vista la reducción de las secciones de las barras o su ausencia y el característico color pardo oscuro de los productos de oxidación. Inclusive, tal deterioro se produjo en aquellos pilotes que fueron reparados mediante un encamisado de hormigón simple (Fig. 4b). En uno de los pilotes se observó el tramo superior totalmente cercenado.

**Figura 4. a:** Fisuras en el encamisado (espigón Oeste), **b:** Desprendimiento del hormigón del encamisado y armaduras a la vista (espigón Oeste).

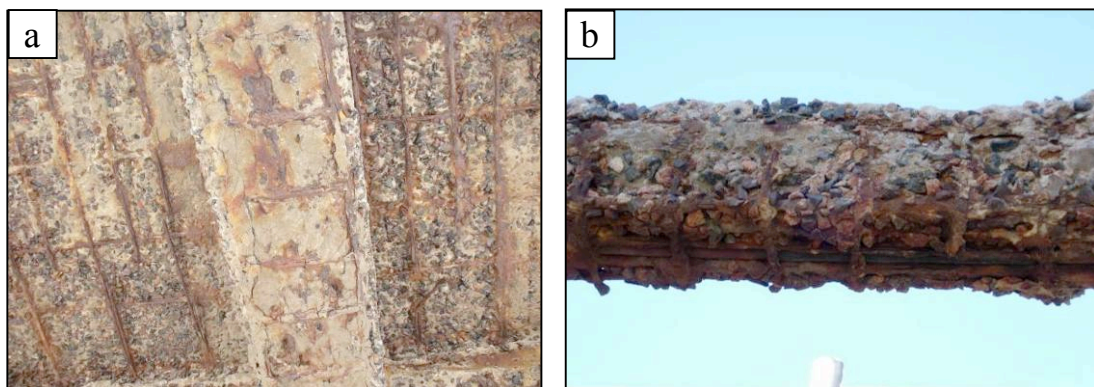
También fue posible observar un proceso de alteración del hormigón de recubrimiento en vigas y losas (Fig. 5a). En algunos casos se observó la ausencia total de mortero cementíceo dejando al agregado grueso (piedra partida) expuesto y sin pasta que lo aglutine (Fig. 5b). Esta sintomatología es característica de la agresión química y/o físicoquímica de los sulfatos que alteran la matriz cementícea, unida a una calidad deficiente del hormigón por una inadecuada dosificación y/o ejecución.

**Figura 5. a:** Viga y losa afectada, **b:** Viga atacada (espigón Oeste).

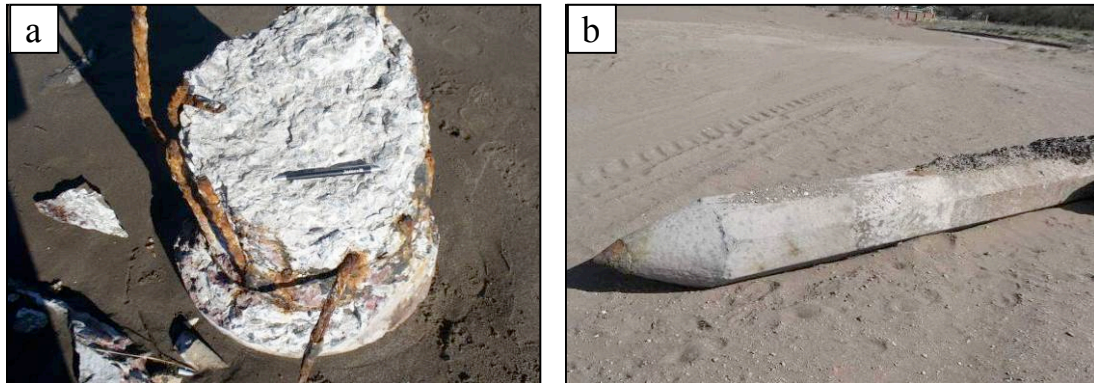
Una vez demolidos ambos espigones, se pudo observar el estado de los pilotes que fueron removidos. El núcleo central de los pilotes, en el tramo correspondiente a la zona de mareas, se encontraba en perfecto estado de conservación (Fig. 6a). El tramo correspondiente a la zona enterrada o de hincado, no presentaba manchas de corrosión aflorando sobre la superficie del hormigón y en las puntas de los pilotes se observaron conos de hierro en un estado aceptable, sin signos importantes de corrosión (Fig. 6b).

**Figura 6.** a: Núcleo central (espigón Oeste), b: Zona de hincado (espigón Este)

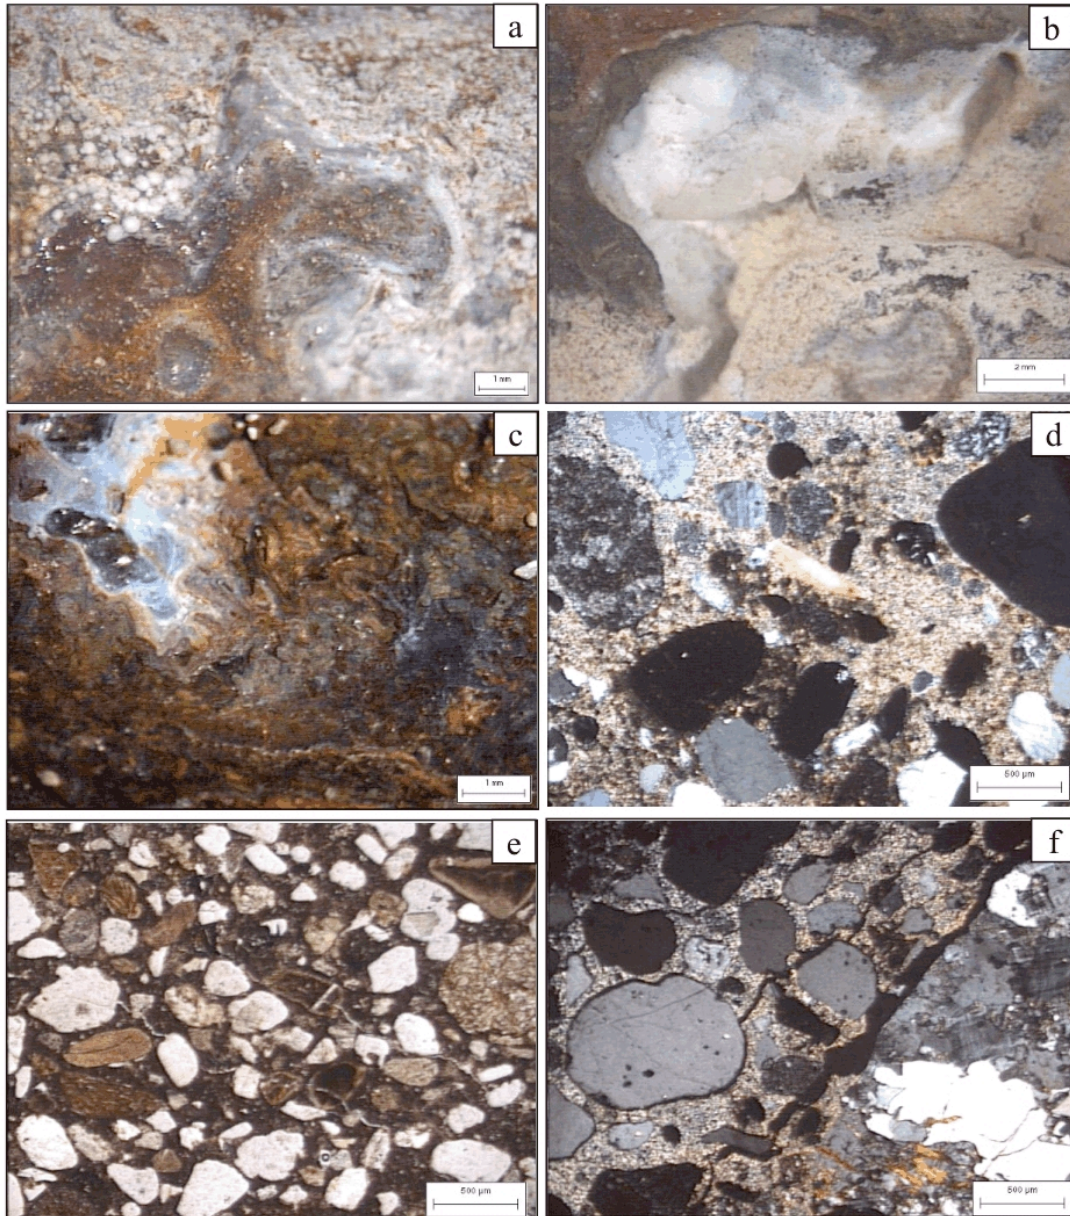
Con estereomicroscopio se observaron los materiales de neoformación (Fig. 7a y b), los que fueron analizados por DRX.

**Figura 7. a, b y c:** Productos de neoformación desarrollados sobre la superficie del hormigón y en zona de interfase con la armadura. **d:** Hormigón del espigón Oeste visto al microscopio con nicols cruzados. Se observa fuerte carbonatación. **e:** Material de recubrimiento del espigón Oeste (con luz paralela). **f:** Carbonatación e intenso microfisuramiento (espigón Este).

Se realizaron cortes delgados para su estudio con microscopio de polarización sobre secciones delgadas. En la Fig. 7d se muestra un sector del espigón Oeste con fuerte carbonatación. Hay cavidades de aire accidental rellenas con ettringita. Los contactos agregado mortero son netos, no hay microfisuramiento. No se observaron evidencias del desarrollo de reacciones deletéreas.

En la Fig. 7e se muestra el mortero del encamisado. Puede observarse que la arena tiene la misma composición que el hormigón. Se observa escaso microfisuramiento aunque las fisuras siempre están vacías y no llegan a afectar a las partículas de los agregados. La Fig. 7f corresponde al hormigón del espigón Este. Se observa fuerte carbonatación superficial y marcado microfisuramiento, que no afecta a las partículas de los agregados. Se observa que la partícula del agregado grueso (piedra partida granítica) aparece separada del mortero.

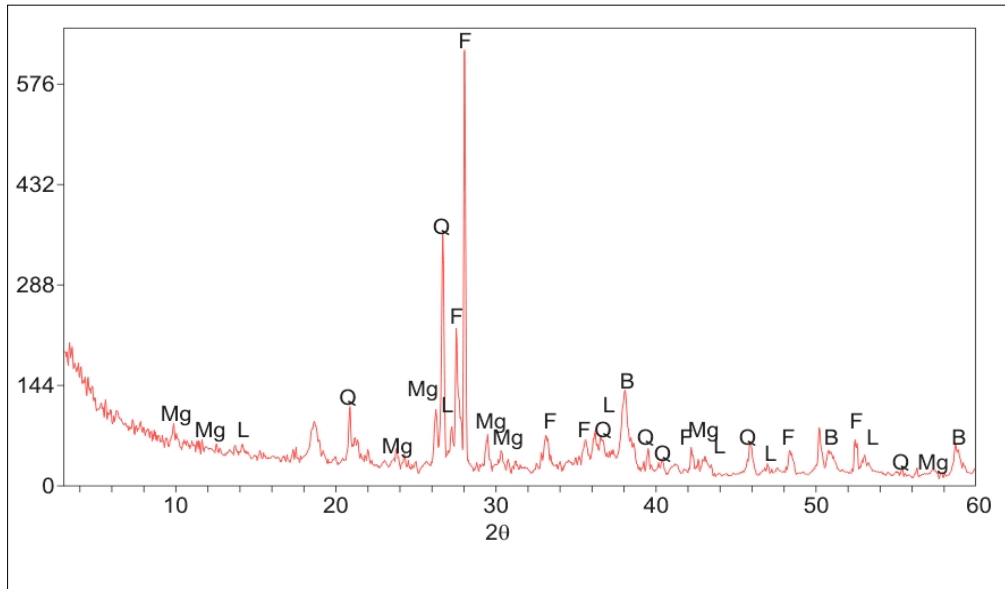
En la Fig. 8 se muestra el resultado del material blanquecino. Se identificó brucita (B) ( $Mg(OH)_2$ ) y sulfatos y carbonatos de magnesio hidratados (Mg), con cantidades subordinadas de lepidocrocita (L) ( $FeOOH$ ), correspondiente al producto de oxidación de la armadura. El cuarzo (Q) y feldespato (F) corresponden al agregado fino. En la Fig. 9 se muestra el

**Figura 8:** Material blanquecino. B: brucita; Mg: sulfato de magnesio; Q: cuarzo; F: feldespato; L: lepidocrocita.

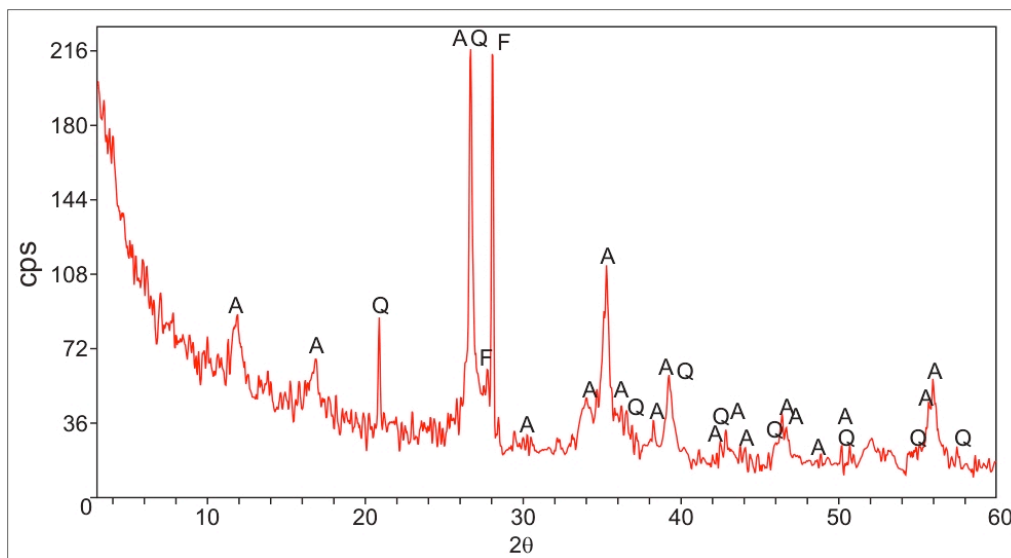
resultado del análisis del material rojizo producto de la oxidación de la armadura (Fig. 7c). Se trata de akaganeita ( $\text{FeO}(\text{OH})$ ) (A). Las reflexiones de cuarzo (Q) y feldespato (F) corresponden a material del agregado.

**Figura 9:** Producto de oxidación. A: akaganeita; Q: cuarzo; F: feldespato.
