Estudo de fixações em elementos de alvenaria: comportamento ao arrancamento

ESTUDO DE FIXAÇÕES EM ELEMENTOS DE ALVENARIA: COMPORTAMENTO AO ARRANCAMENTO

Relatório de Estágio submetido para satisfação parcial dos requisitos do grau de

Co-Orientador: Valter Alexandre Machado Lopes (NCREP – Consultoria em Reabilitação do Edificado e Património, Lda.)

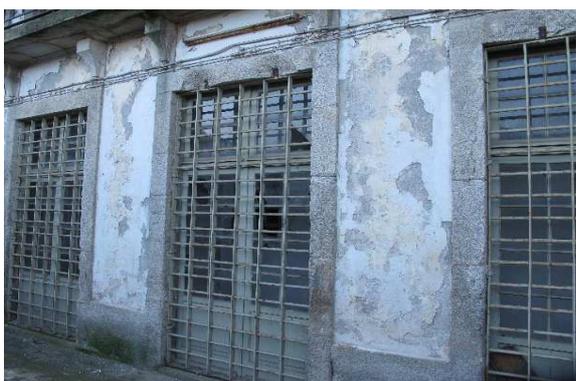
Relativamente à fachada posterior, principalmente ao nível do piso -1, refere-se a degradação e destacamento dos rebocos por entrada de água ascensional (Figura 2.13a) e, pontualmente, verificou-se a rotura de padieiras devido à expansão dos elementos metálicos das grandes (Figura 2.13b). Também se identificaram zonas em que a pedra dos vãos se encontrava degradada, com lacunas parcialmente preenchidas com argamassa de cimento (Figura 2.13c).

a) Degradação e destacamento do reboco.

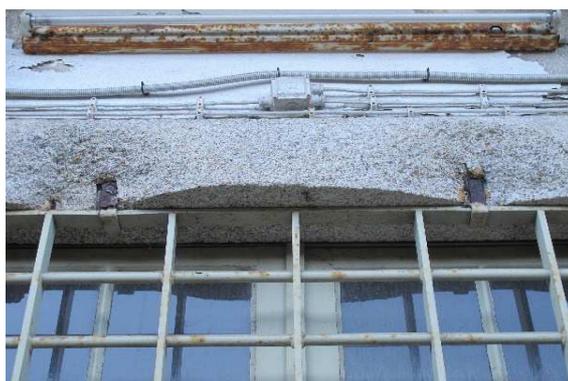
b) Rotura das padieiras devido à expansão metálica por oxidação.

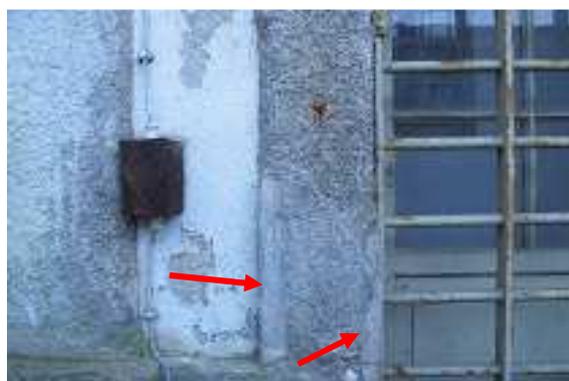
c) Degradação da pedra dos vãos com preenchimento em argamassa de cimento.

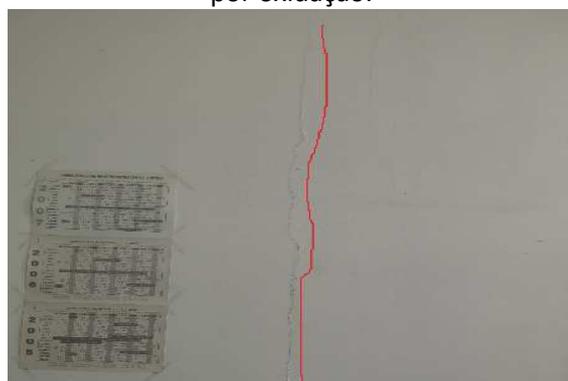
Nas restantes paredes de alvenaria de pedra, foram observadas várias zonas com fissuração (Figura 2.13d) e humidade (Figura 2.13e). Por último, numa das paredes de empena foi identificada a presença de um gato metálico oxidado com o conseqüente empolamento do reboco (Figura 2.13f).

d) Fissuração vertical na parede de empena Sul.

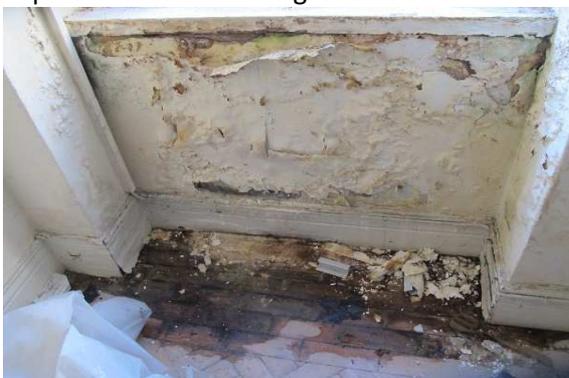
e) Parede de alvenaria de pedra com danos causados por humidade.

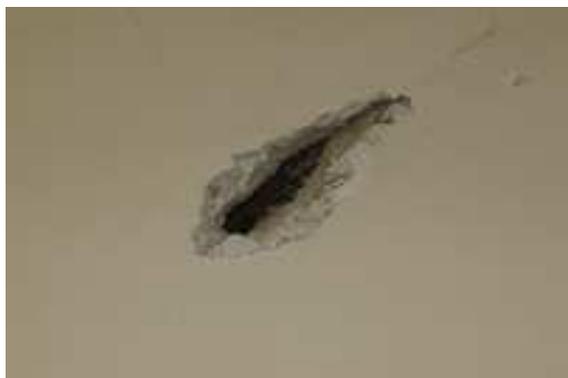
f) Empolamento do reboco devido à oxidação do gato metálico.

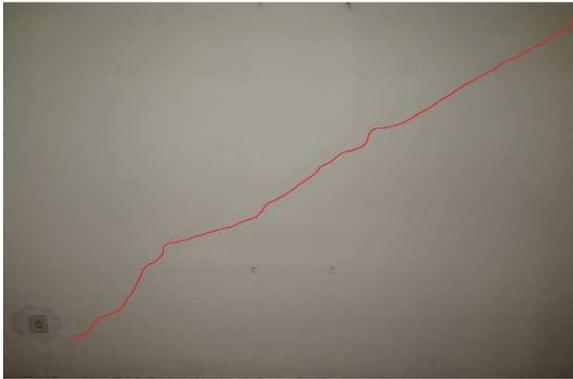
As paredes interiores de alvenaria de tijolo encontram-se em bom estado de conservação. No entanto é necessário destacar a existência de alguma fissuração diagonal que poderá estar relacionada com algumas deformações dos pavimentos (Figura 2.14a). Quanto às paredes de tabique, também foram identificadas algumas zonas de fissuração vertical, resultante da má ligação entre paredes, e diagonal, provocada pela deformação dos pavimentos. Por fim, a Figura 2.14b representa a deformação das paredes de tabique.

a) Fissuração diagonal em parede de alvenaria de tijolo.

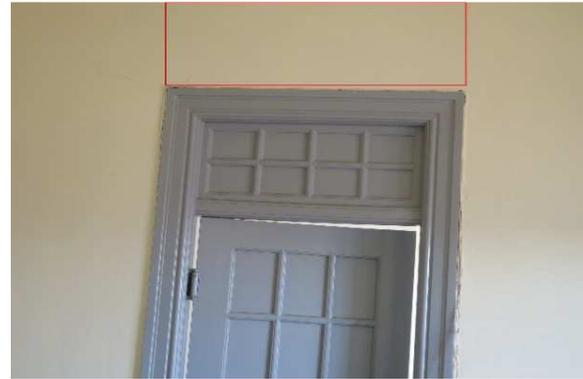
b) Ligeira deformação em parede de tabique, no piso 2.

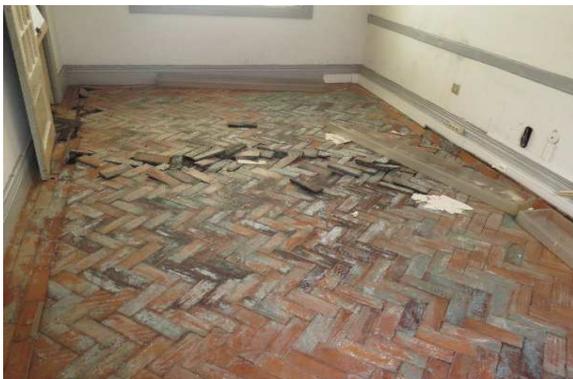
Em relação aos pavimentos de betão armado, não são visíveis deformações, fissuras ou indícios de corrosão. Refere-se apenas o empolamento do soalho em vários compartimentos do edifício (Figura 2.15a) e infiltrações nos tetos associada a ligeira colonização biológica (Figura 2.15b), que estão relacionadas com as entradas de água pela cobertura. Ao nível do piso 0, foi possível observar a presença e acumulação de água, que resulta de infiltrações de água (Figura 2.15c).

a) Degradação do soalho do pavimento de betão armado, ao nível do piso 3.

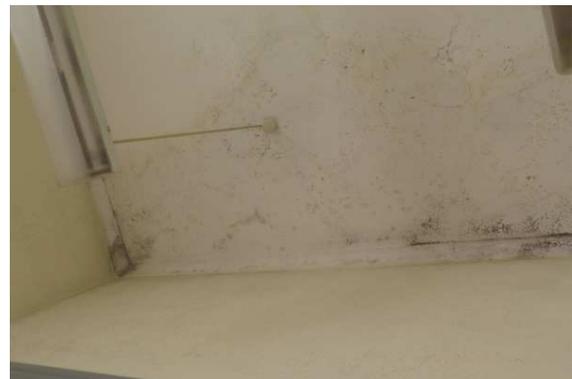
b) Infiltrações no teto do piso 3.

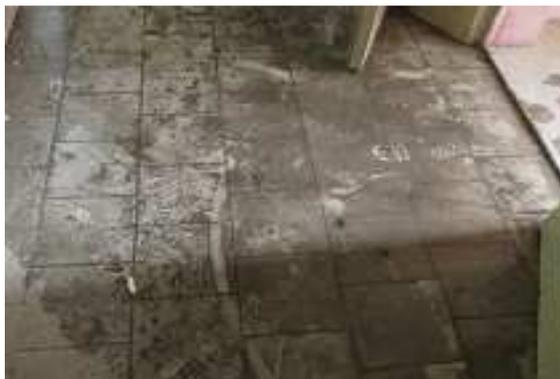
c) Acumulação de água, ao nível do piso 0.

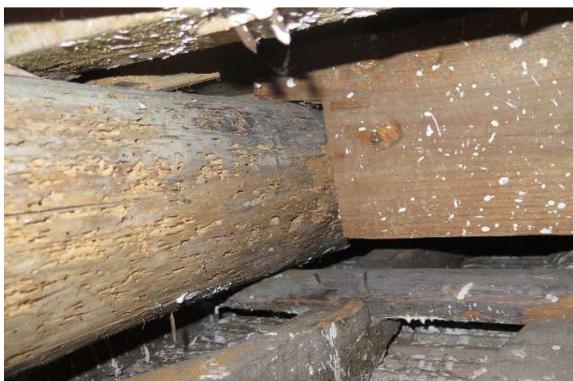
A generalidade dos pavimentos de madeira apresentam danos relacionados com ataques de agentes bióticos, mais concretamente por fungos de podridão e caruncho (Figura 2.16a). Também se verificou danos provocados por ataque de insetos sociais (térmitas), mas de forma menos incidente (Figura 2.16b). De modo a confirmar se estes ataques se prolongam para o interior das vigas, foram realizados ensaios com o equipamento resistógrafo (permite avaliar o estado de conservação interno e superficial dos elementos de madeira). Os tetos dos vários pisos apresentam, de uma forma geral, fissuração irregular (Figura 2.16c). Para além disso, surgem pontualmente manchas de humidade e ligeira contaminação biológica (Figura 2.16d).

a) Ataque de caruncho em viga junto à fachada principal.

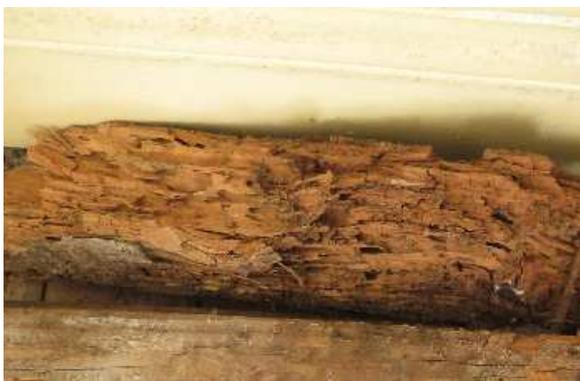
b) Dano causado por ataque de térmitas.

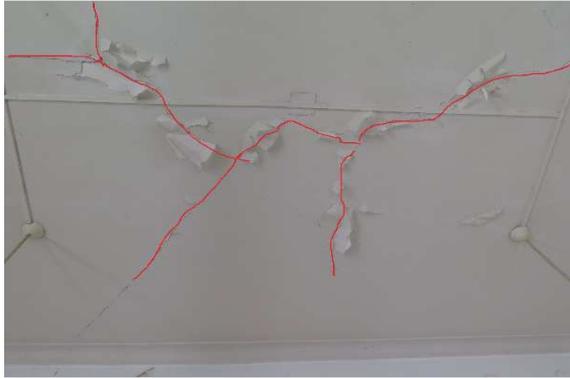
c) Fissuração irregular e destacamento do reboco generalizado no teto do piso 3.

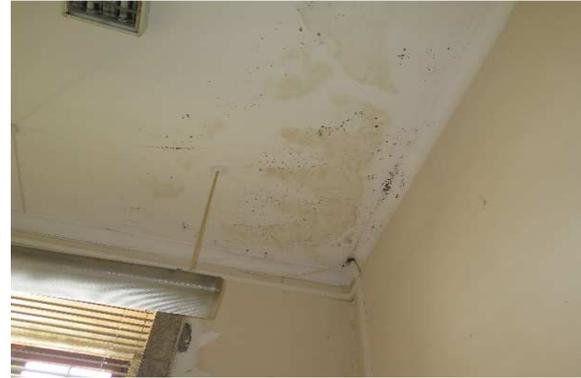
d) Manchas de humidade e bolor no teto do piso 0.

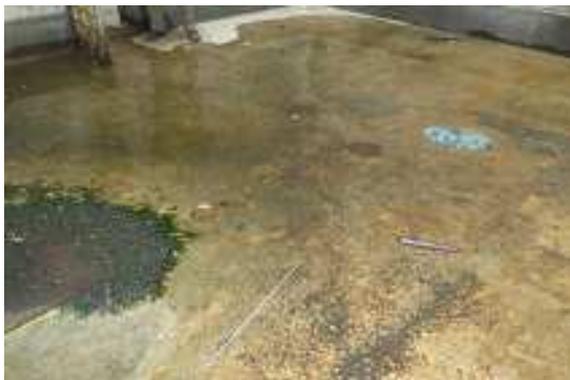
Por fim, o pavimento térreo não apresenta qualquer indício de assentamentos diferenciais, apresentando-se em bom estado de conservação. Contudo, a presença de água no pavimento (Figura 2.17a) e o empolamento do soalho resultante da presença de humidade (Figura 2.17b) são constantes, podendo estar relacionada com um insuficiente ou inadequado sistema de drenagem.

a) Presença de água no pavimento do saguão.

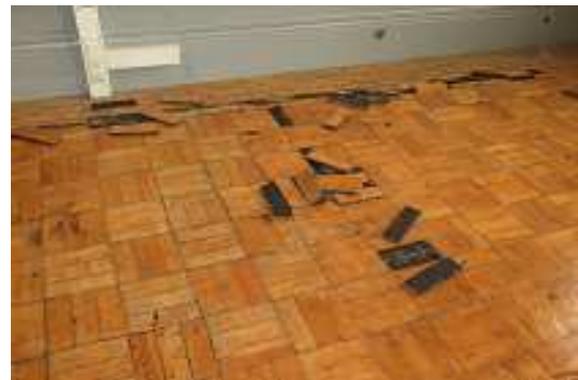
b) Empolamento do soalho sobre o pavimento térreo.

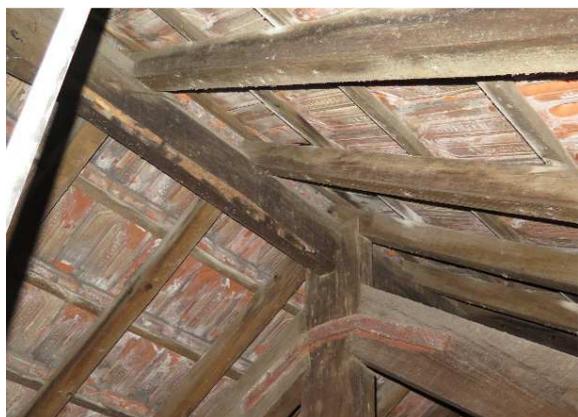
No entanto, destaca-se a degradação ligeira na generalidade dos elementos da cobertura por ataque de agentes bióticos, nomeadamente caruncho, com pequena profundidade de degradação e, como tal, com pouco efeito na diminuição da secção resistente dos elementos, Figura 2.18a. Observou-se, também, um ligeiro empeno de uma das vigas que suporta a linha da asna A2, visível na Figura 2.18b.

a) Ligeira perda de seção da cumeeira por ataque de caruncho.

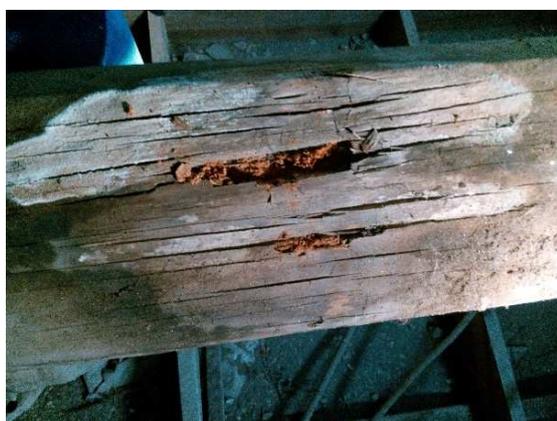
Por fim, a linha de uma das asnas e uma das madres da cobertura Z1 (Figura 2.18c) apresentam degradação acentuada provocada por fungos de podridão.

c) Degradação de uma das madres da cobertura Z1 por ataque de fungos de podridão.

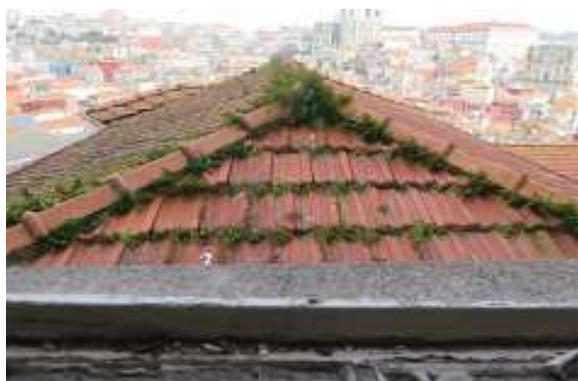
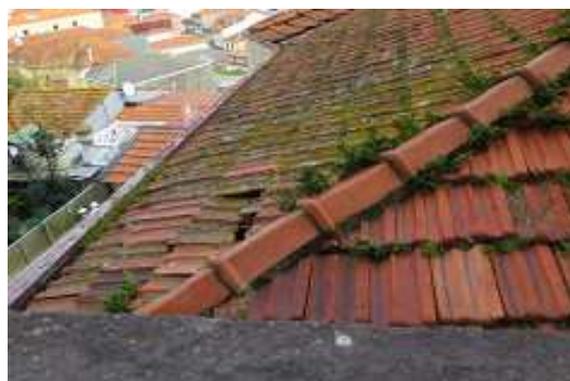
Figura 2.19 – Patologia na cobertura do corpo B (NCREP, 2016a).

Apesar de não se ter acedido à cobertura do corpo anexo B, verificou-se a partir do exterior que o revestimento interior se encontra pontualmente danificado, o que aponta para o mau estado de conservação da cobertura, Figura 2.19.

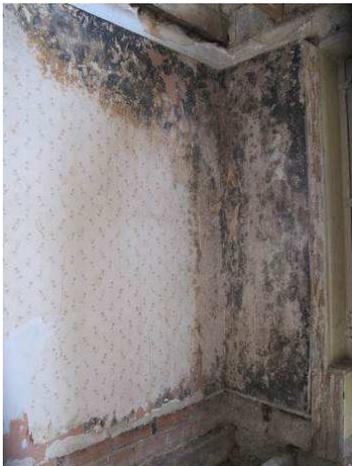
As paredes de alvenaria de pedra não exibem deformações estruturais significativas que coloquem em causa as condições de estabilidade do edifício. As anomalias existentes nestes elementos estruturais são a degradação e destacamento de rebocos e a presença de colonização biológica, provocadas pela entrada de água (Figura 2.28a). Para além disso, na fachada principal, verificou-se, pontualmente, fissuração ligeira das padieiras (Figura 2.28b). Como referido atrás, estas padieiras são em betão armado, sendo que a fissuração observada, pela configuração apresentada, não se considera relevante.

a) Colonização biológica na fachada principal do edifício.

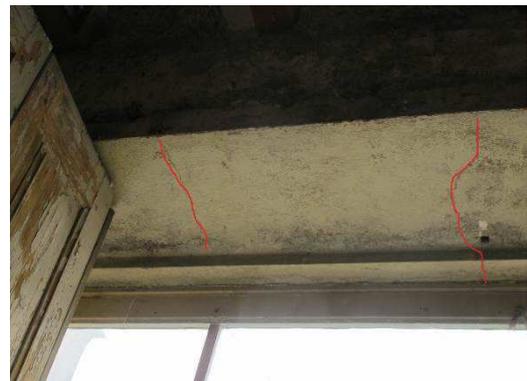
b) Fissuração de padieira.

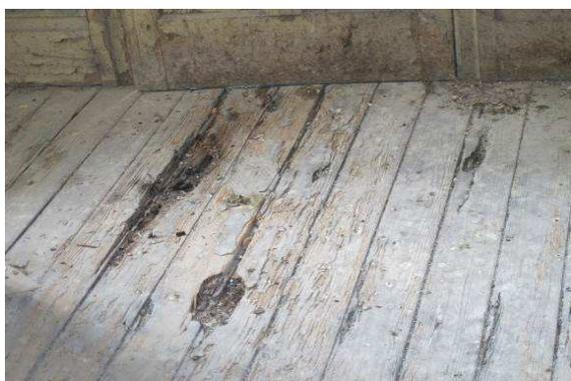
Relativamente aos pavimentos de madeira do edifício, foram observados vários danos. Identificaram-se indícios de ataque de insetos sociais (térmitas) no soalho, perceptíveis através da existência de pequenos túneis, Figura 2.29a. Contudo, e após uma inspeção mais detalhada com recurso a ensaios de resistógrafo (Figura 2.29b), conclui-se que o ataque se encontra apenas no soalho e não se alastrou para a restante estrutura resistente. Também se identificaram, em várias vigas do piso 2 e piso 3, danos causados por ataques de insetos de ciclo larvar (caruncho), Figura 2.29c.

a) Degradação do soalho devido a ataque de térmitas.

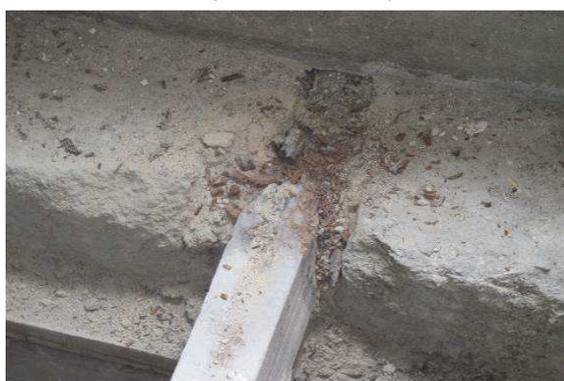
d) Apoio de viga degradado.

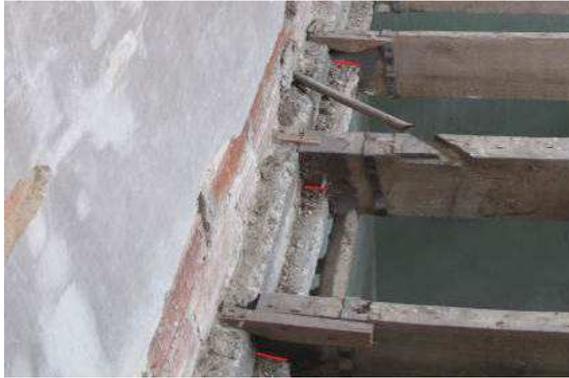
e) Entrega dos apoios bastante reduzida.

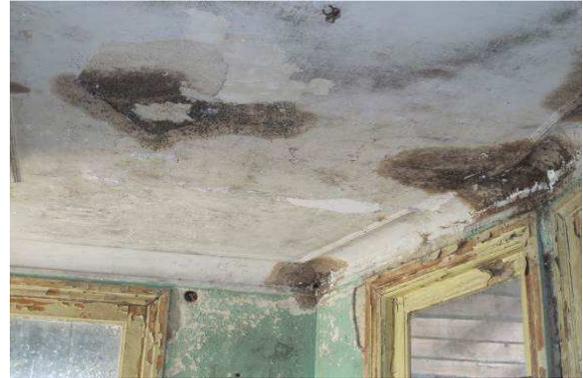
Por último, a Figura 2.29f representa a presença de humidade e colonização biológica em algumas zonas dos tetos.

f) Colonização biológica e humidade presente no teto do piso 3.

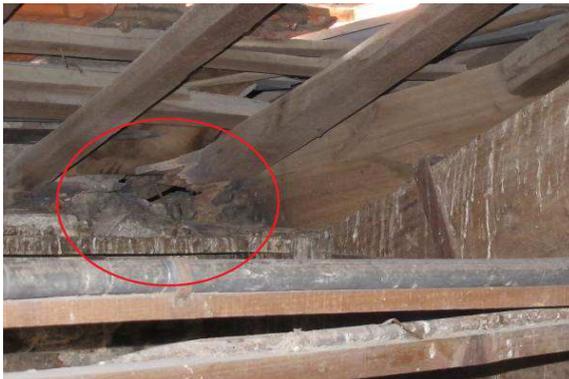
Através da inspeção visual realizada à cobertura, foi possível observar algumas zonas em que ocorreu entrada de água. Como consequência, verificou-se a degradação de alguns elementos estruturais de madeira, em particular na zona dos apoios nas paredes, Figura 2.30.

a) Degradação de rincão na zona de apoio.

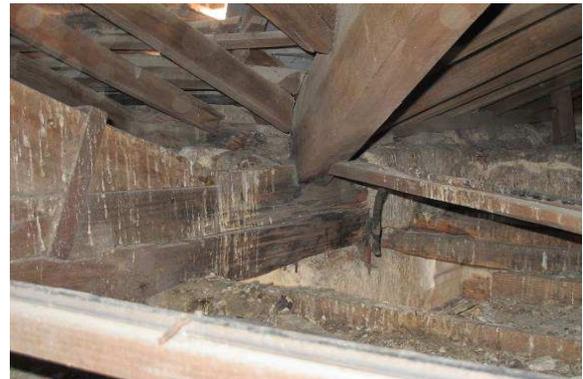
b) Deterioração da linha na zona de apoio na parede de alvenaria de pedra.
