## **Inspeção, Diagnóstico e Projeto no Âmbito da Reabilitação Estrutural**

Relatório de Estágio submetido para satisfação parcial dos requisitos do grau de

**MESTRE EM ENGENHARIA CIVIL – RAMO DE ESTRUTURAS**

Co-Orientador: Eng<sup>o</sup> Tiago Ilharco de Moura de Pinho Dias (NCREP - Consultoria em Reabilitação do Edificado e Património)

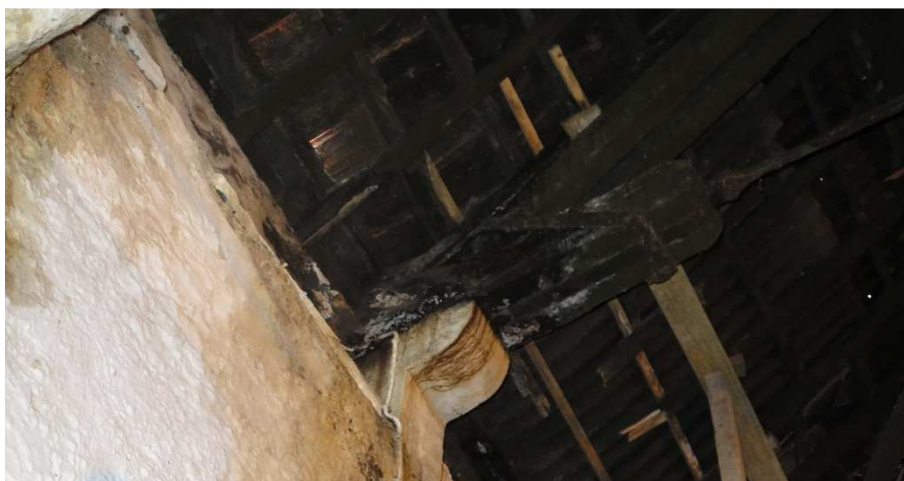
De uma forma geral, foram identificados diversos pontos de entrada de água e, conseqüentemente, focos de humidade com alguma intensidade, quer em elementos estruturais, quer em elementos secundários, como as varas ou o guarda-pó. Estas entradas de água situam-se maioritariamente na vertente Sul da cobertura, referida como empena A, situação que encontra alguma correspondência com os ataques bióticos identificados, como se verá adiante.

Figura 4.4 – Exemplo de zona com entrada de água abundante e conseqüente degradação.

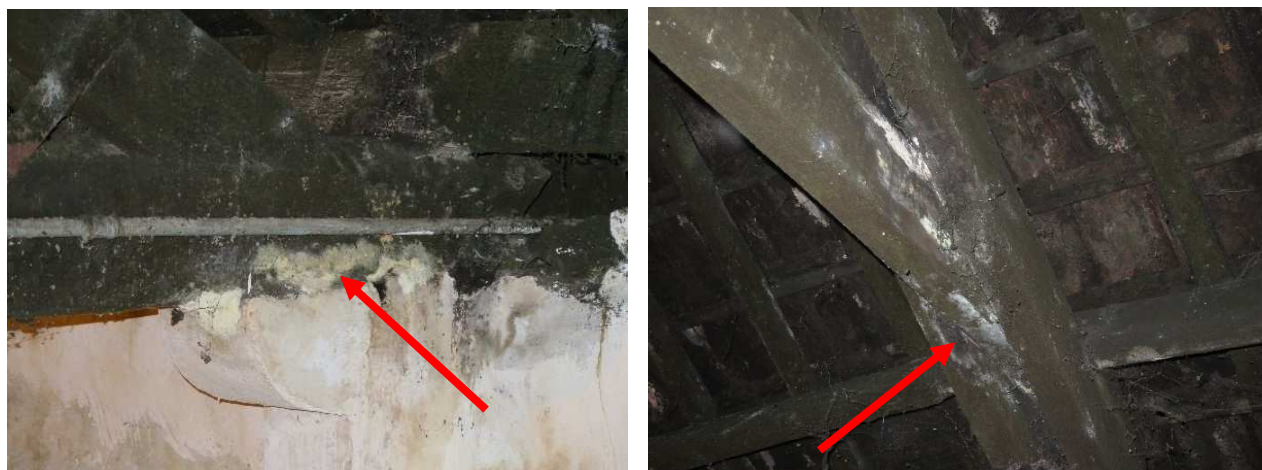
Figura 4.5 – Exemplos de ataque de agentes bióticos em elementos estruturais de madeira.

Os elementos estruturais de madeira apresentam na sua generalidade ataques de agentes bióticos como caruncho e fungos. O ataque de fungos acontece mais pontualmente, enquanto os ataques de caruncho (Figura 4.5b) se manifestam em todos os elementos estruturais com diferentes intensidades, provocando a degradação superficial dos elementos estruturais, e reduzindo a sua secção efetiva. Os ataques de fungos estão presentes essencialmente junta à parede de empena A (zona com maior humidade) e, em alguns casos, a degradação material é elevada, levando ao esmagamento de alguns apoios, (Figura 4.5a).

(a) Ataques de fungos

(b) Ataques de caruncho

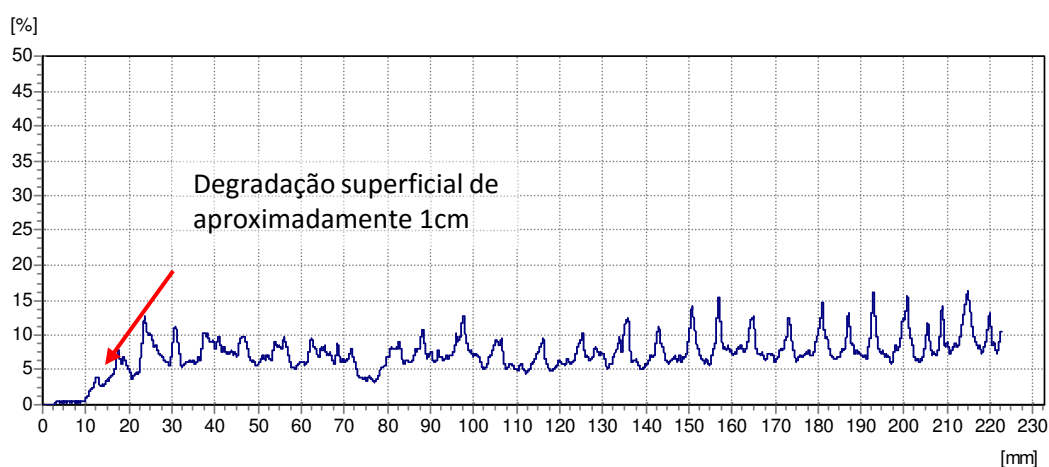
Figura 4.6 – Exemplo de perfil de resistógrafo da cobertura F.

A determinação da profundidade de degradação é realizada através da extensão do perfil de resistógrafo em que a curva de relação entre a distância e a resistência medida pelo resistógrafo é ascendente (no início do ensaio) ou descendente (no final do ensaio). No caso de a peça de madeira não possuir degradação superficial, o perfil resistógrafo não terá estes desenvolvimentos ascendentes no início do ensaio ou descendentes no final.

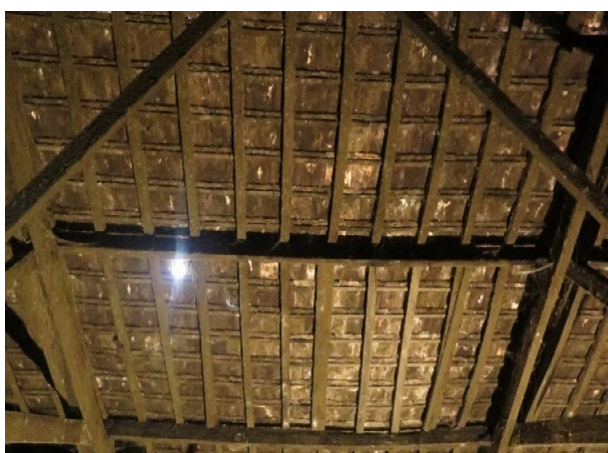
Para além da degradação material observada, foram registados outros danos estruturais associados a uma deficiente conceção estrutural, que levaram a deformações excessivas. Foi registada uma deformação global da estrutura da cobertura, mais acentuadamente na zona da cumeeira. Esta deformação é facilmente observável através da deformação de todas as asnas para fora do seu plano (Figura 4.7c). A não existência de qualquer contraventamento no plano da cobertura justifica o movimento global da parte superior da cobertura, e que é mais acentuado na cumeeira. Este movimento global está associado à assimetria da cobertura (cobertura em três águas apenas em um dos lados), que empurra a cumeeira e consequentemente todos os elementos estruturais interligados. Um outro dano observado e associado à deficiente conceção estrutural consiste na deformação das madres e na deformação da linha superior da asna tipo B, devido ao sub-dimensionamento que estas apresentam.

(a) Deformação das madres

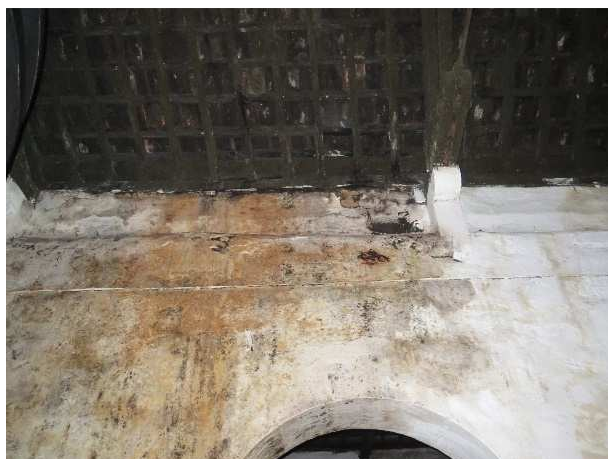
(a) Humidade na parede de empena A

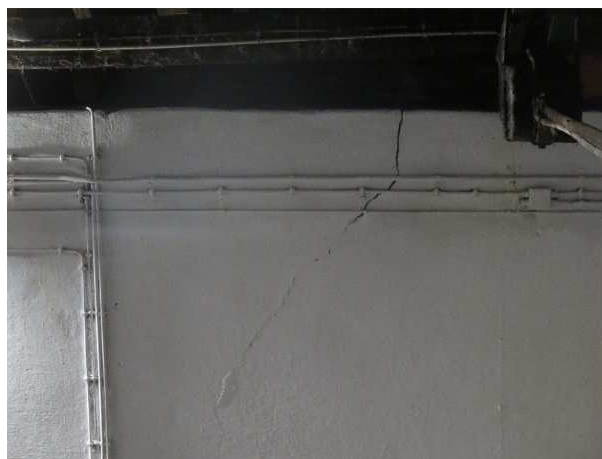
(b) Fissuração na parede de empena B

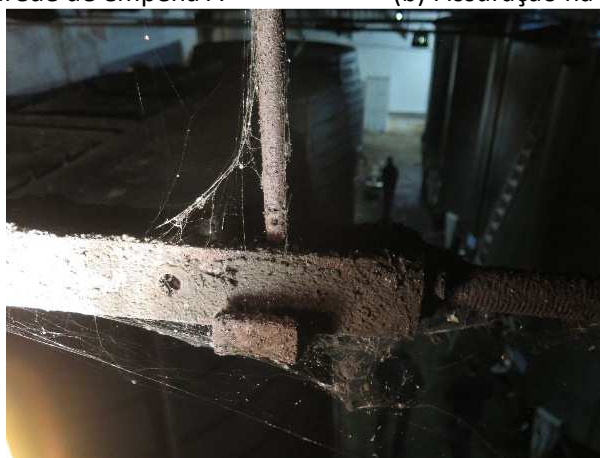
No que diz respeito aos elementos metálicos de ligação entre elementos das asnas, estes apenas apresentam alguma corrosão superficial.

(c) corrosão dos elementos metálicos de ligação

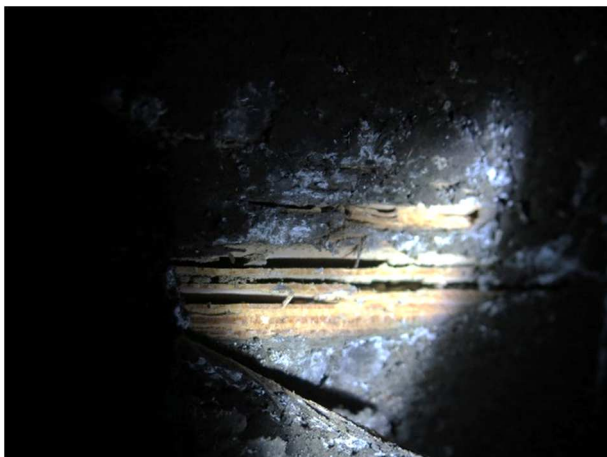
Os ataques de térmitas têm maior incidência nos apoios das asnas na parede de empena A. Em alguns casos, as peças perderam totalmente a sua secção. Estes danos foram corrigidos através intervenções de reabilitação anteriores que consistiram na execução de cachorros metálicos e de betão e também através de reforços com chapas metálicas na zona do apoio das asnas na parede e na ligação entre as pernas e a linha principal (Figura 4.17b). Estas intervenções de reforço dos apoios junto da empena A em alguns casos já não são suficientes perante os danos que atualmente os elementos das asnas apresentam, uma vez que esta degradação progrediu ao longo do tempo.

(a) Degradação material através de ataques de térmitas

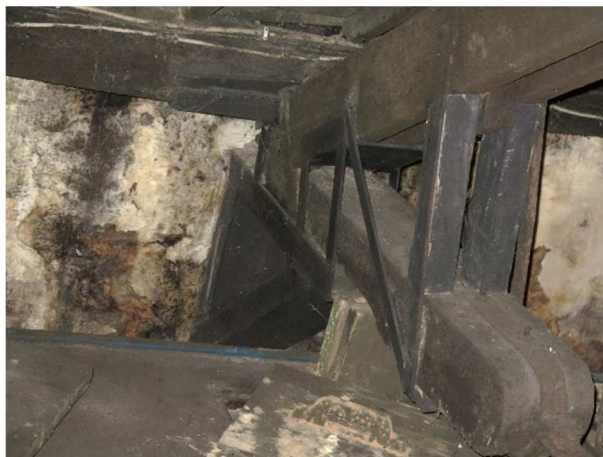
(b) Exemplo de reforço dos apoios com cachorro metálico

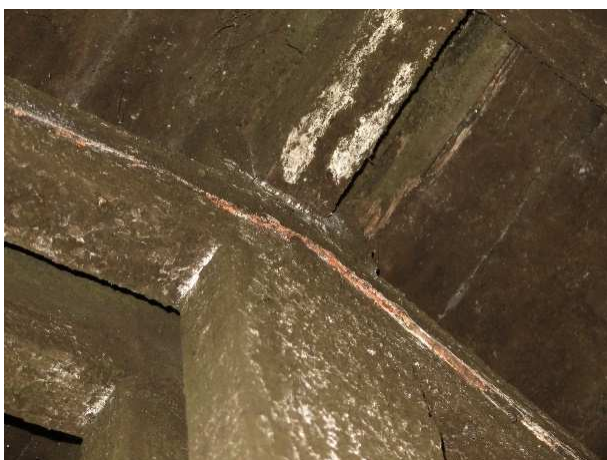
Na Figura 4.18, são identificados exemplos de ataques de agentes bióticos observados na estrutura da cobertura como caruncho e fungos. Os ataques de caruncho estão presentes ao longo de toda a estrutura, provocando degradação superficial dos elementos de madeira. Os ataques de fungos estão presentes essencialmente junto a pontos de entrada de água, locais onde se criam as condições necessárias para o seu desenvolvimento.

a) Ataque de Caruncho

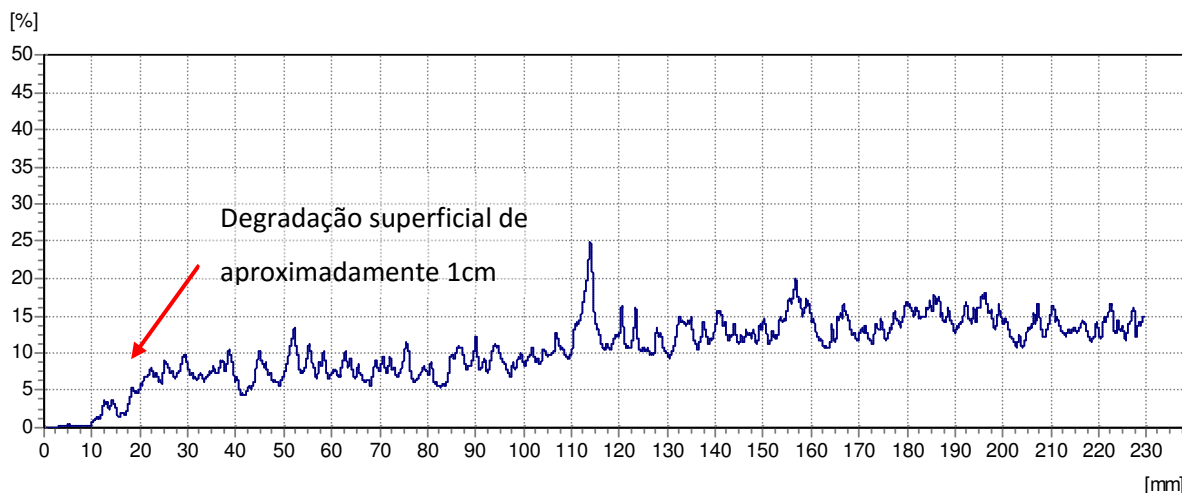
Figura 4.19 – Exemplo de perfil de resistógrafo da cobertura K.

Assim como na cobertura F, a campanha de ensaios não destrutivos permitiu confirmar informações obtidas através da inspeção visual. Na Figura 4.19 é mostrado um perfil de resistógrafo de uma peça com degradação superficial de aproximadamente 1 cm.

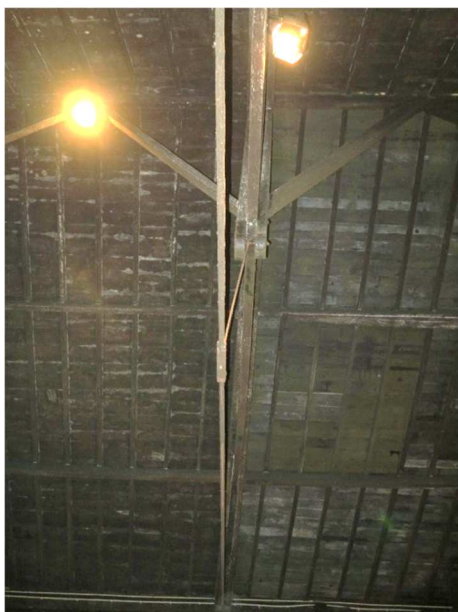
De facto, constatou-se a ocorrência de um movimento global de toda a zona superior da cobertura, com especial relevância na cumeeira, no sentido da asna 11 para a asna 1. Para além da falta de contraventamento no plano da cobertura, este movimento deve-se à configuração estrutural da cobertura, com 3 águas e com rincões de vãos de 10m que transmitem cargas horizontais à cumeeira; desta forma, dá-se um movimento global da cobertura, nomeadamente da sua parte superior (Figura 4.20a). Para além deste movimento, verificou-se que as zonas de apoio apresentam também deformações acentuadas, nomeadamente de rotação (Figura 4.20b).

(a) Deformação da zona superior da cobertura na zona da asna 11

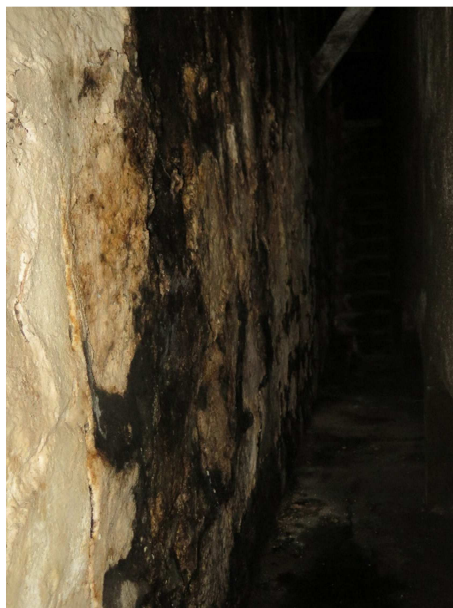
Foram apenas detetadas zonas com elevado teor em água e forte presença de fungos (Figura 4.21), devido à deficiente impermeabilização da cobertura na empena A. Este problema de impermeabilização é agravado pela ruína do edifício vizinho adjacente à parede de empena A que faz com que esta esteja exposta aos agentes atmosféricos.

Figura 4.21 – Danos em parede de alvenaria: Presença de humidade na parede da empena A.

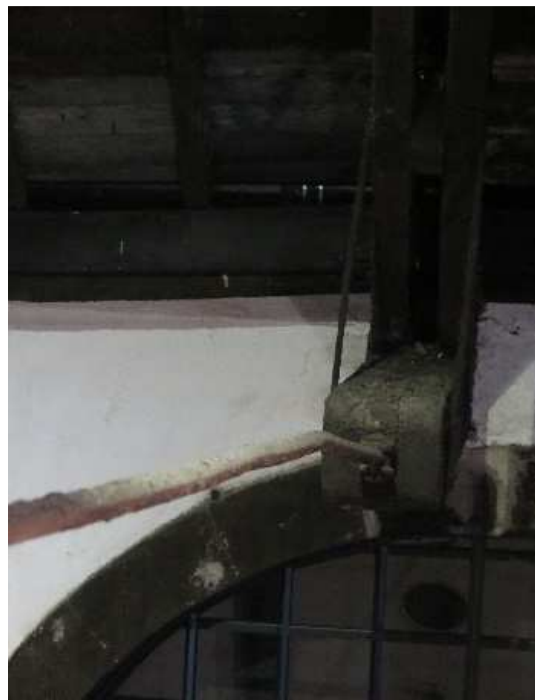
(b) Corrosão e curvatura da linha principal da asna A11

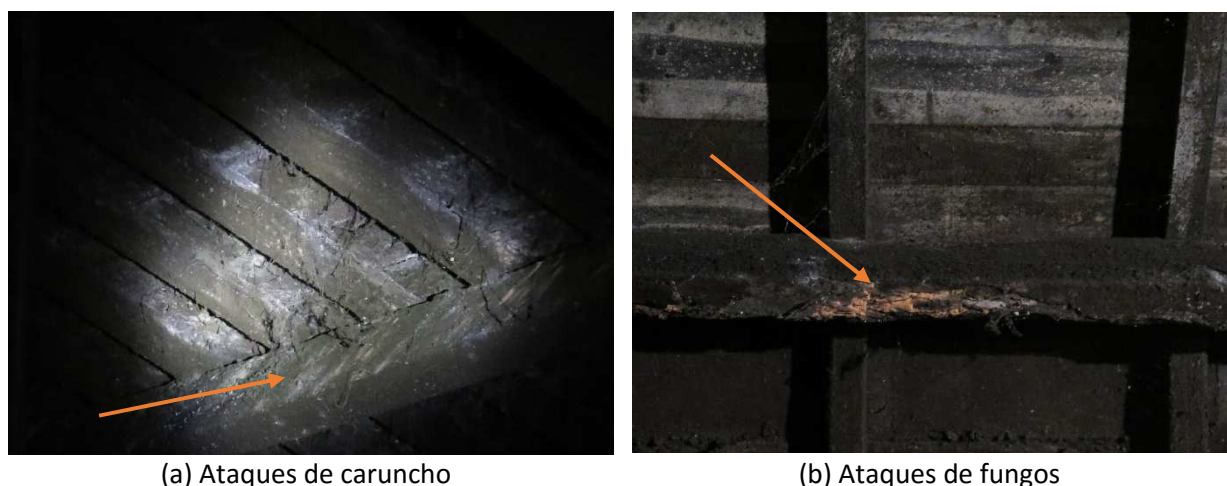
Figura 4.29 – Exemplos de ataque de agentes bióticos em elementos estruturais da cobertura O.

Em algumas zonas mais pontuais foram identificados indícios da presença de térmitas na estrutura, nomeadamente alguns caminhos nas paredes.

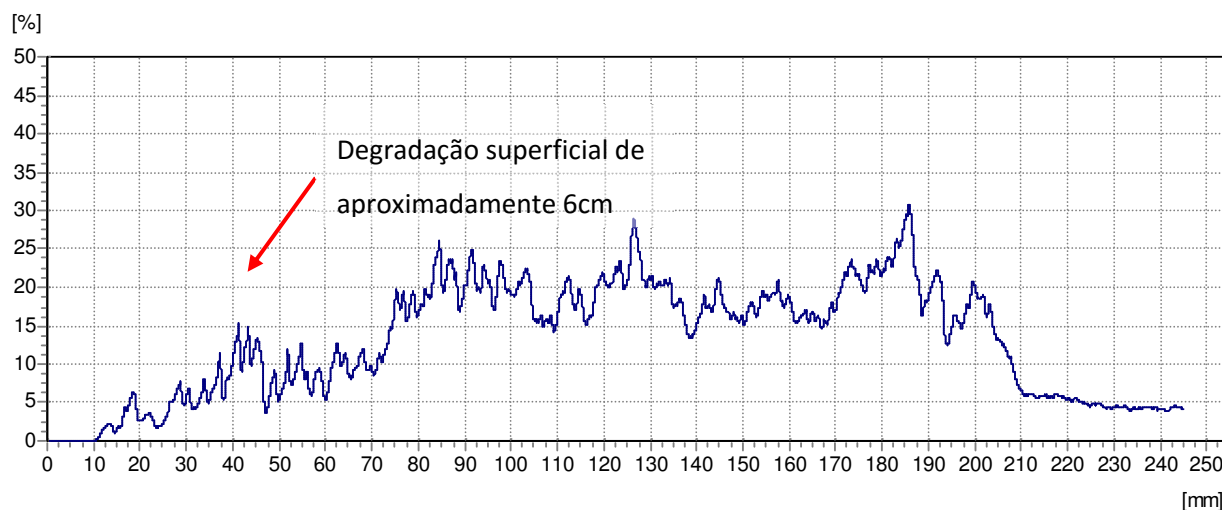
Figura 4.30 – Exemplo de perfil de resistógrafo da cobertura O.

Assim como nas restantes coberturas, a campanha de ensaios não destrutivos permitiu validar a inspeção visual. Na Figura 4.30 é verificada, através de ensaios de resistógrafo, a profundidade de degradação superficial de uma peça de madeira em mau estado de conservação material.

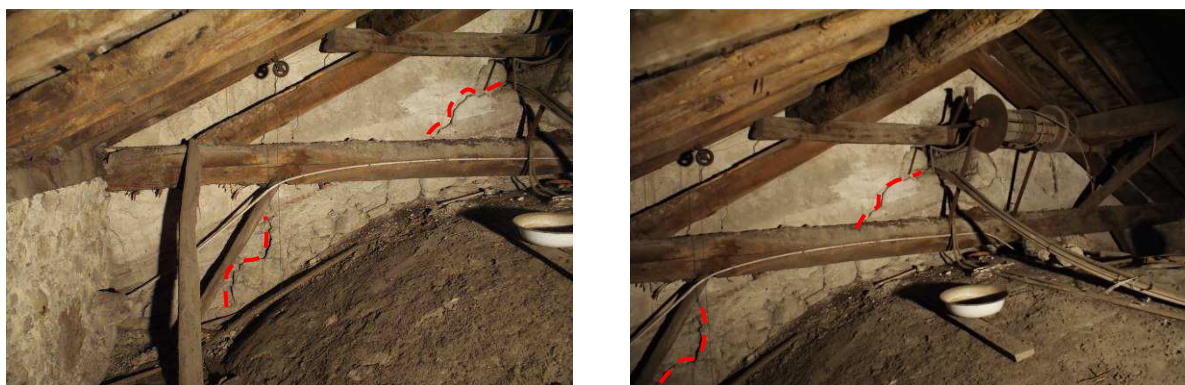
Os topos das paredes que suportam a estrutura de madeira da cobertura não apresentam danos relevantes. É de notar, no entanto, a existência de fissuração diagonal na parede de alvenaria suportada pelo arco triunfal, como observado na Figura 5.5.

Figura 5.5 – Fissuração diagonal observada na parede de alvenaria suportada pelo arco triunfal.

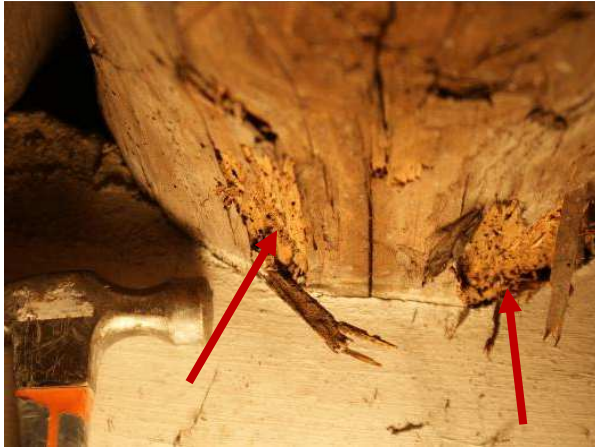
De um modo geral, toda a cobertura apresenta danos relacionados com ataques de agentes bióticos (fungos, caruncho e insetos sociais - térmitas). Estes danos existentes nos elementos em madeira relacionam-se, de uma forma geral, com a entrada de água para o interior da cobertura associado à falta de manutenção do revestimento cerâmico da cobertura e de acessórios de drenagem de águas pluviais. A maioria das degradações encontradas nas peças de madeira têm profundidades superiores a 1,5cm e nas zonas com entrada de água as peças de madeira apresentam um teor em água elevado.

(a) Ataque de térmitas e caruncho na cobertura da capela-mor

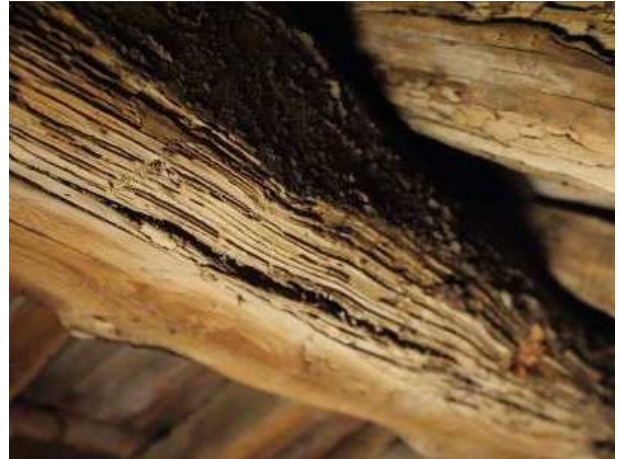
(b) Ataque de térmitas na cobertura da nave.

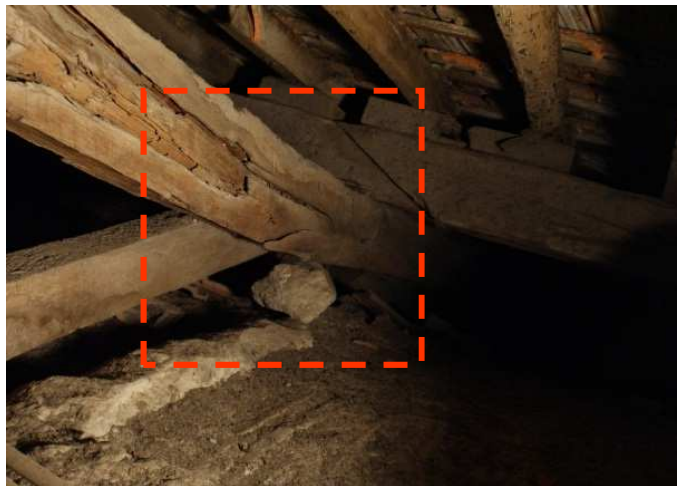
Foram detetadas roturas de pernas de algumas asnas na cobertura da nave. Esta rotura está presumivelmente associada a degradações por ataques de agentes bióticos generalizados por toda a cobertura. Em consequência da rotura, os elementos das asnas apoiam de forma desadequada na abóbada da nave.

Figura 5.7 – Rotura de perna e apoio na abóbada
