**FISCALIZAÇÃO DE OBRA DE MÉDIA DIMENSÃO
POR EMPRESA CERTIFICADA**

RELATÓRIO DE ESTÁGIO

Este relatório baseia-se na experiência desenvolvida na coordenação e fiscalização da empreitada de construção da Unidade de Armazenamento e Logística, em Vagos. Descreve e caracteriza as funções exercidas pela equipa de fiscalização na empreitada como o supervisionamento da execução da obra, o controlo da qualidade, do planeamento, dos custos, do ambiente e da segurança, higiene e saúde no trabalho.

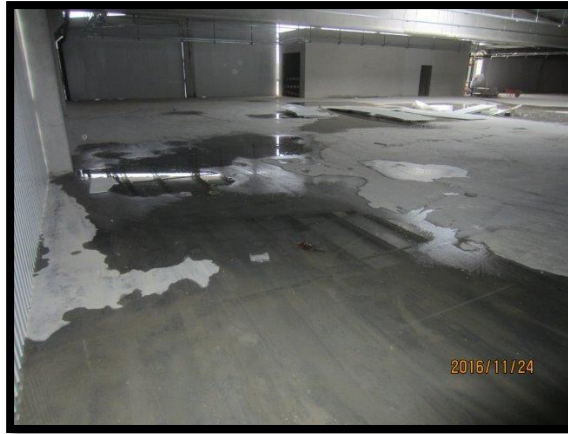
Estas humidades são provenientes da sobreposição e união existente no painel de cobertura e da exposição ao vento da chapa de contra fachada enquanto ocorria a montagem do painel exterior de fachada.

Figura 116 - Identificação de humidades no pavimento do piso 2

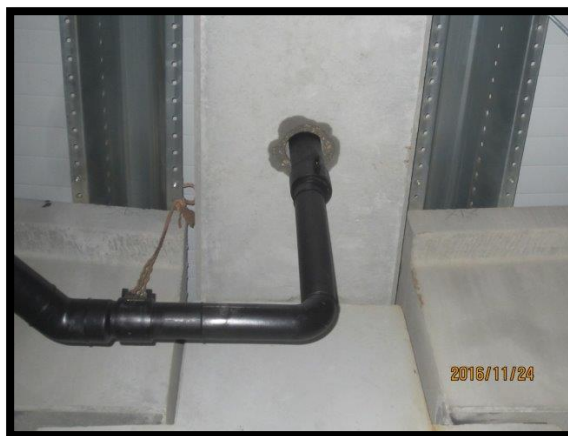
Figura 117 - Infiltrações provenientes do mau isolamento dos ralos da rede de drenagem de águas pluviais

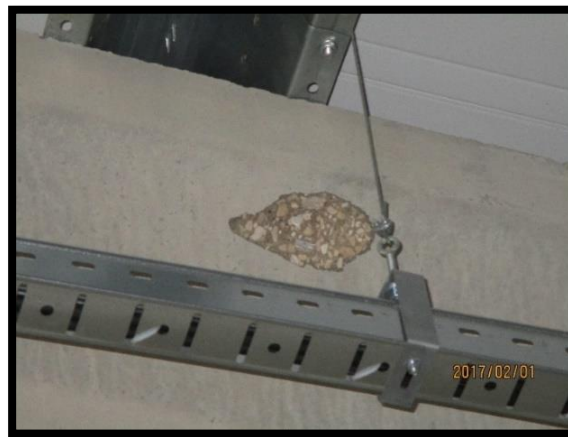
Alguns pilares e vigas delta pré-fabricados apresentaram fissuras e destacamentos do betão devido a embates na montagem dos mesmos.

Figura 122 – Patologias identificadas nas vigas delta pré-fabricadas do piso 2

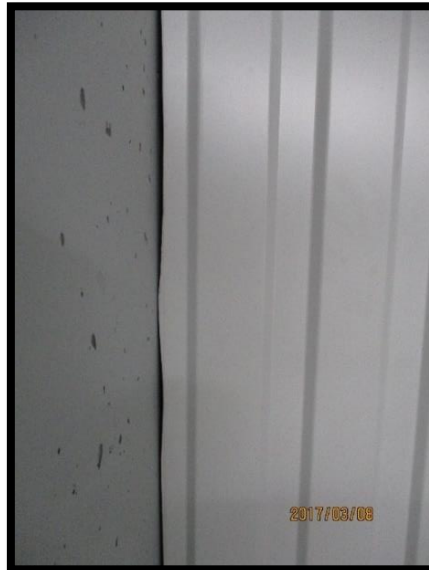
Algumas chapas de contra fachada foram aplicadas com folga e deficientemente fixas ao suporte. No pavimento também foram identificadas zonas com sujidades relevantes.

Figura 134 - Identificação de patologias na chapa de contra fachada do piso 2

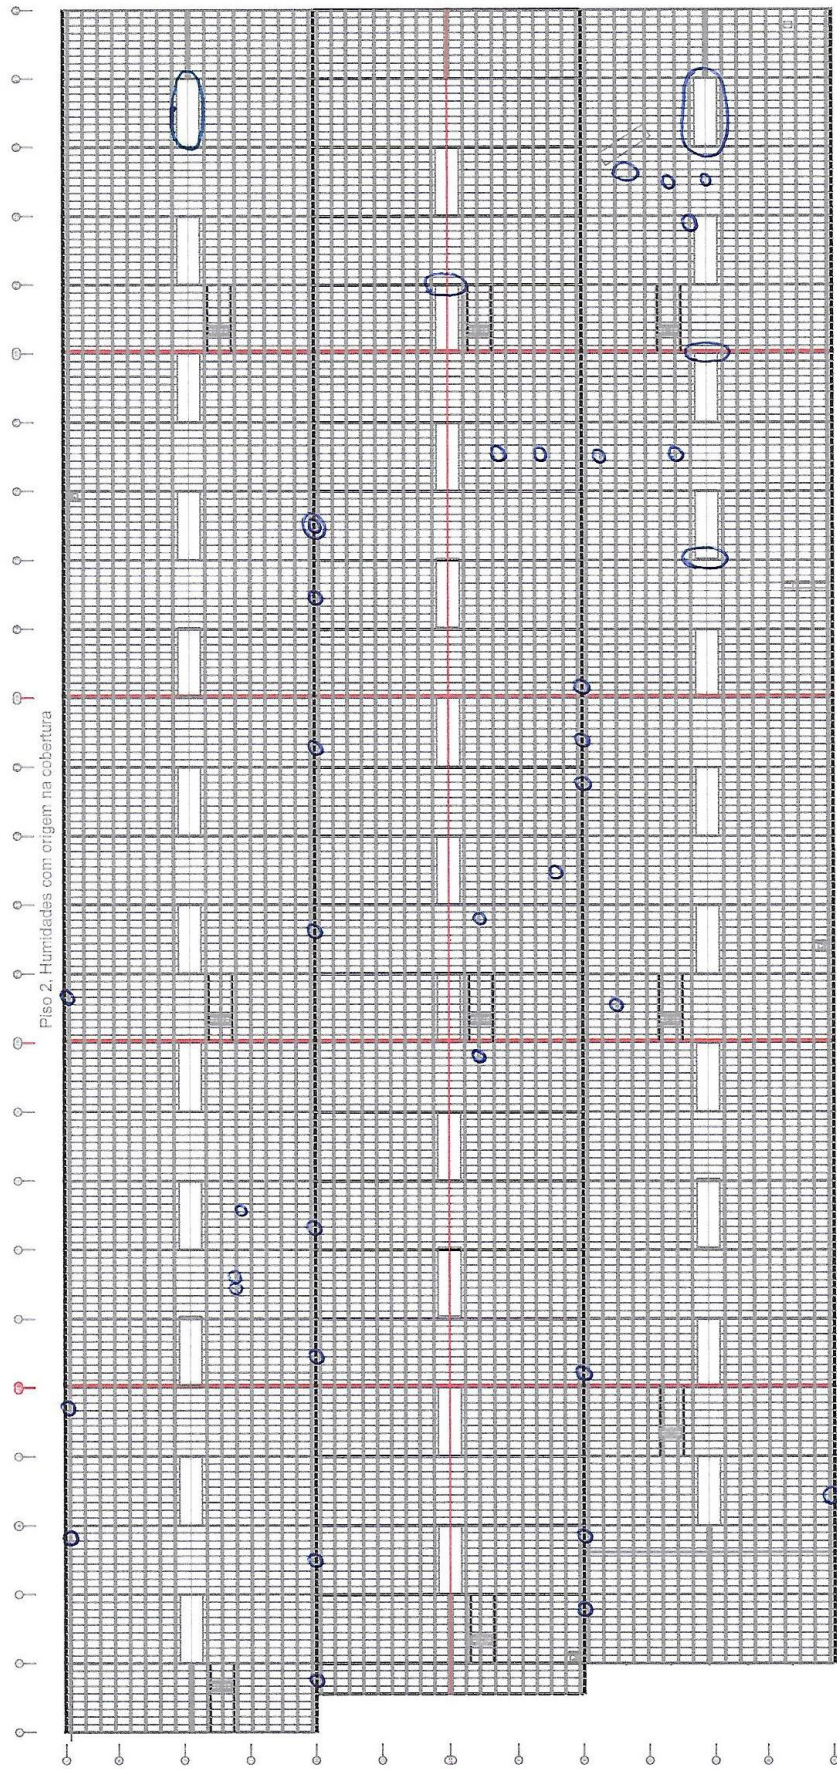
Figura 213 – Localização das humidades no piso 2

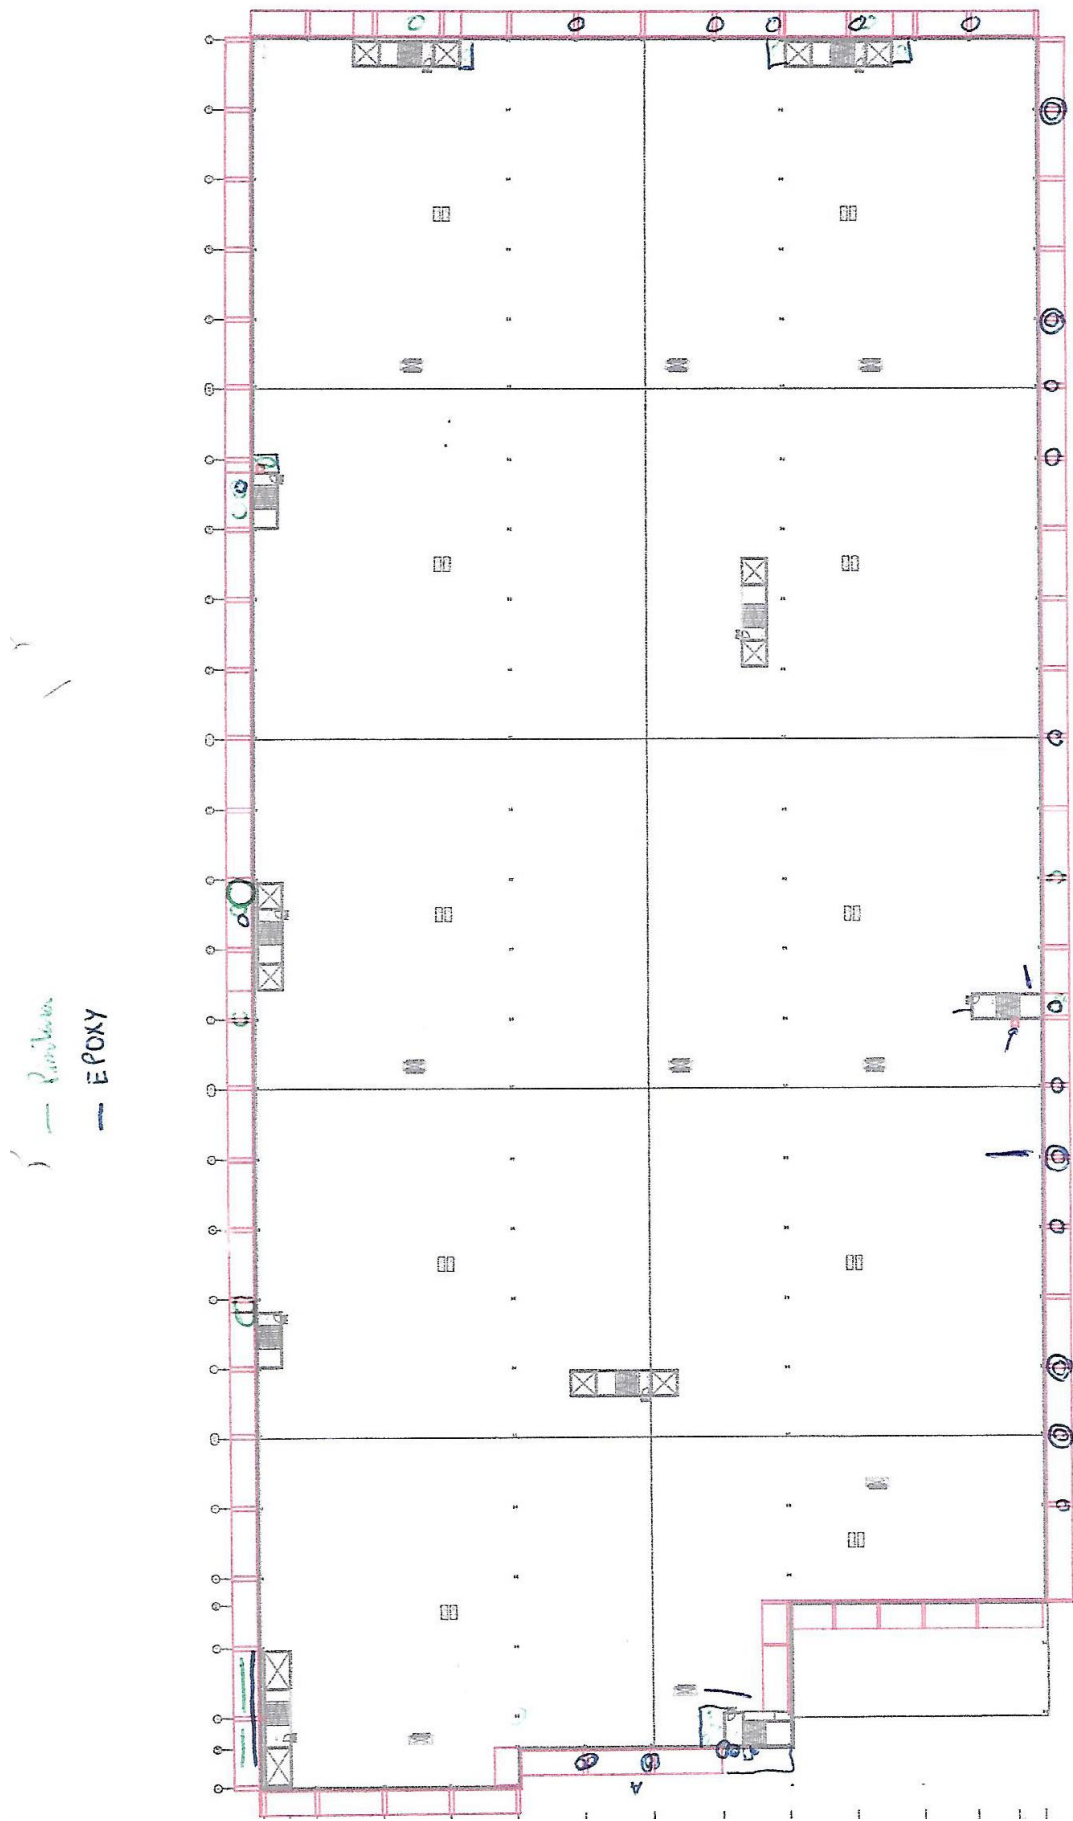
Figura 214 - Localização das patologias na pintura dos pilares do piso 2

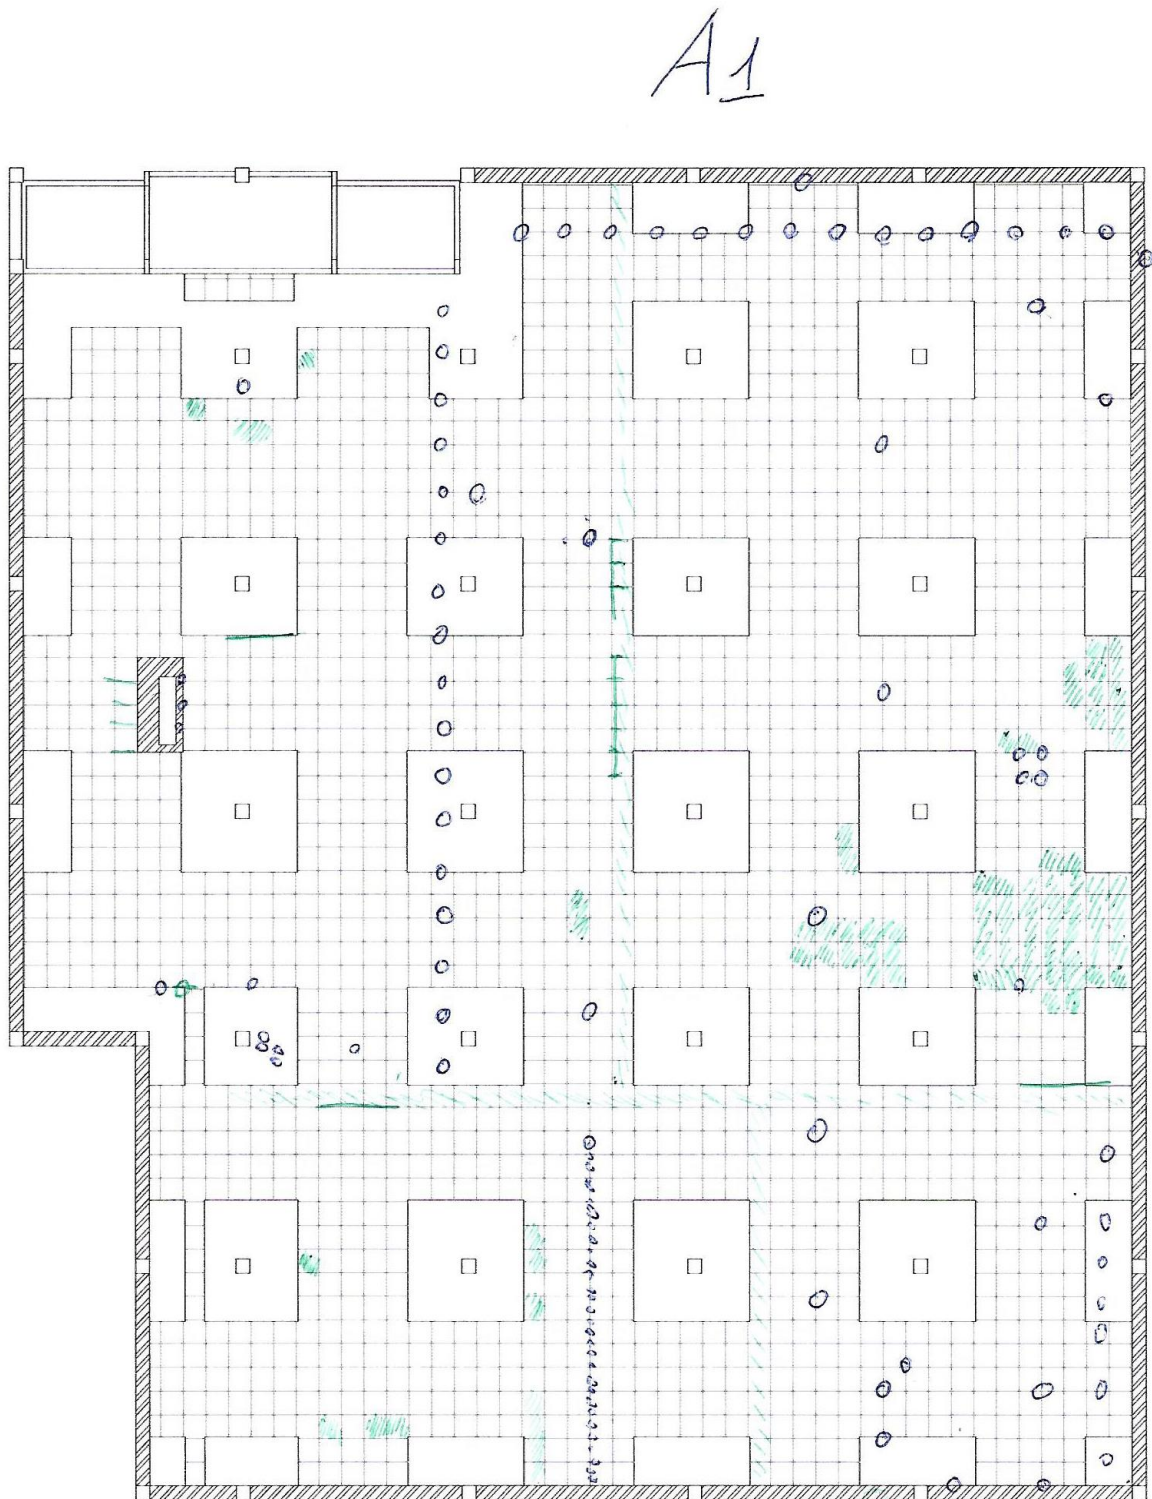
Figura 215 - Exemplo da localização das patologias na pintura dos cocos do teto do piso 0 no módulo A1

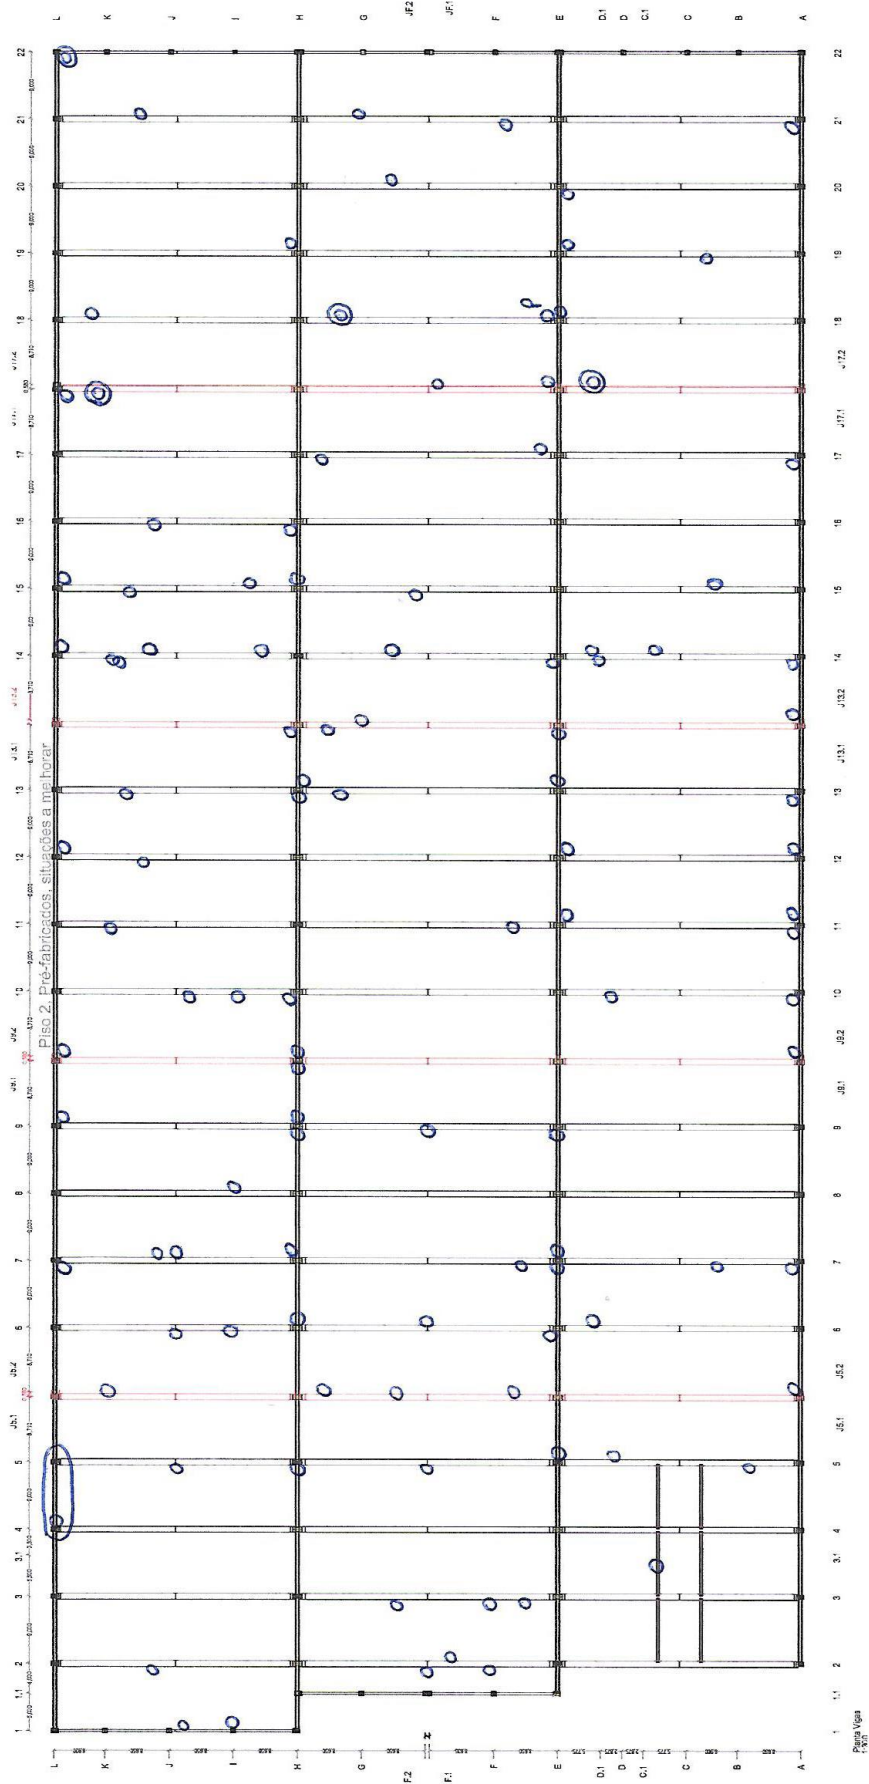
Figura 216 - Localização das patologias nos elementos pré-fabricados do piso 2

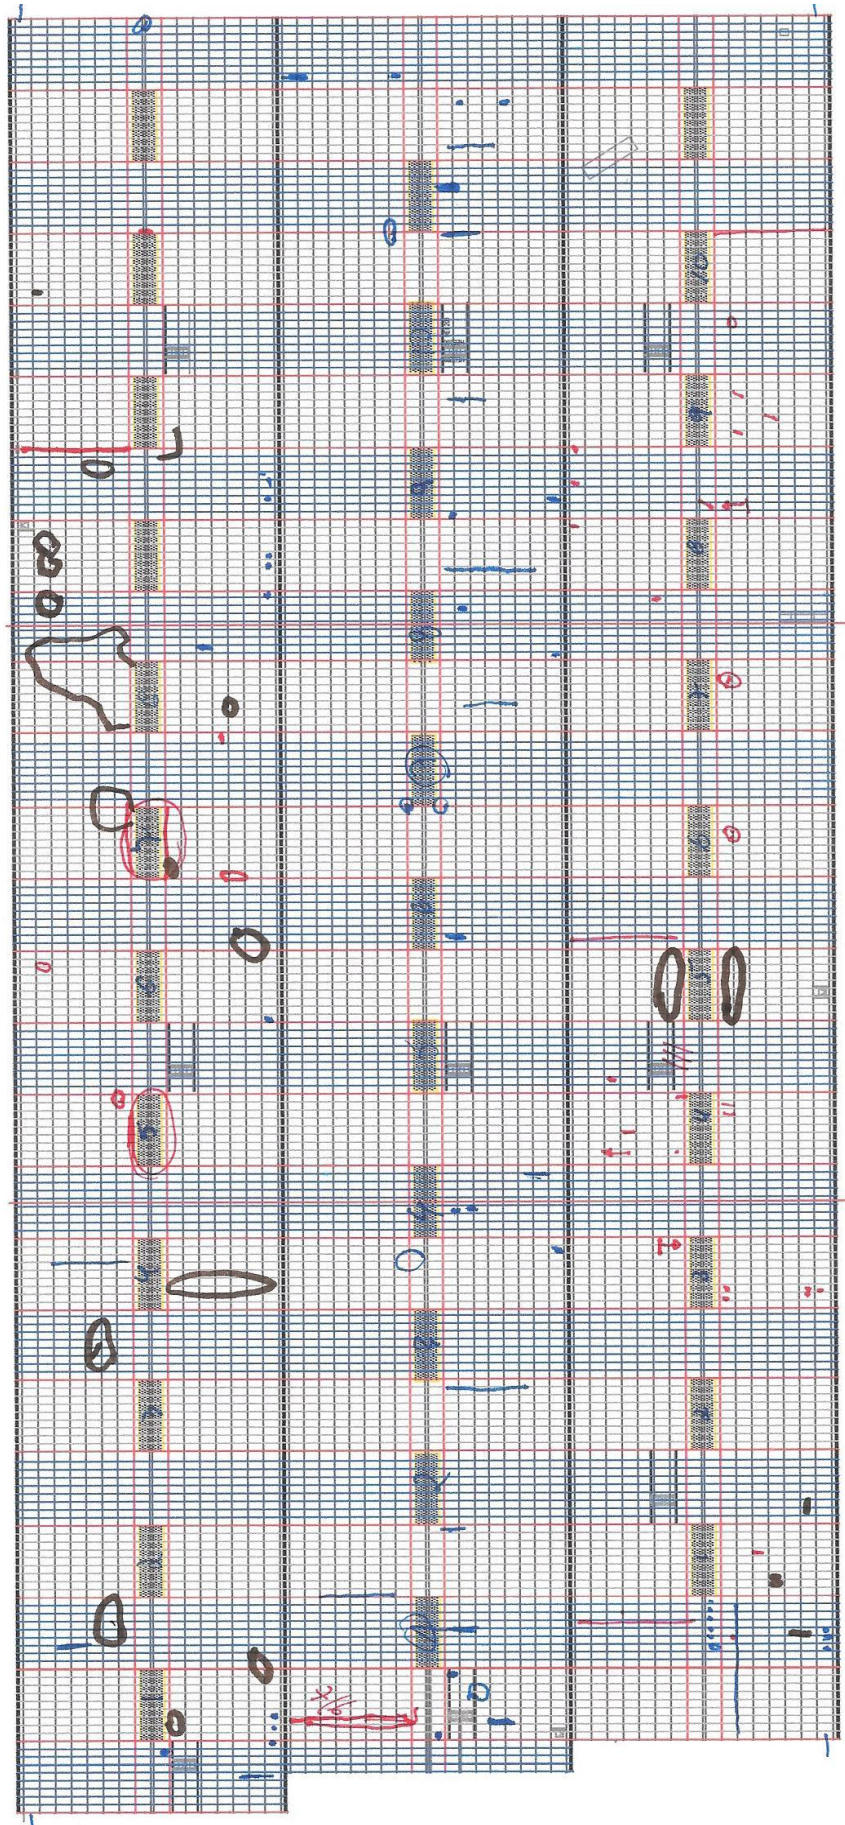
Figura 217 - Localização das patologias no painel de cobertura com observação em cima da cobertura

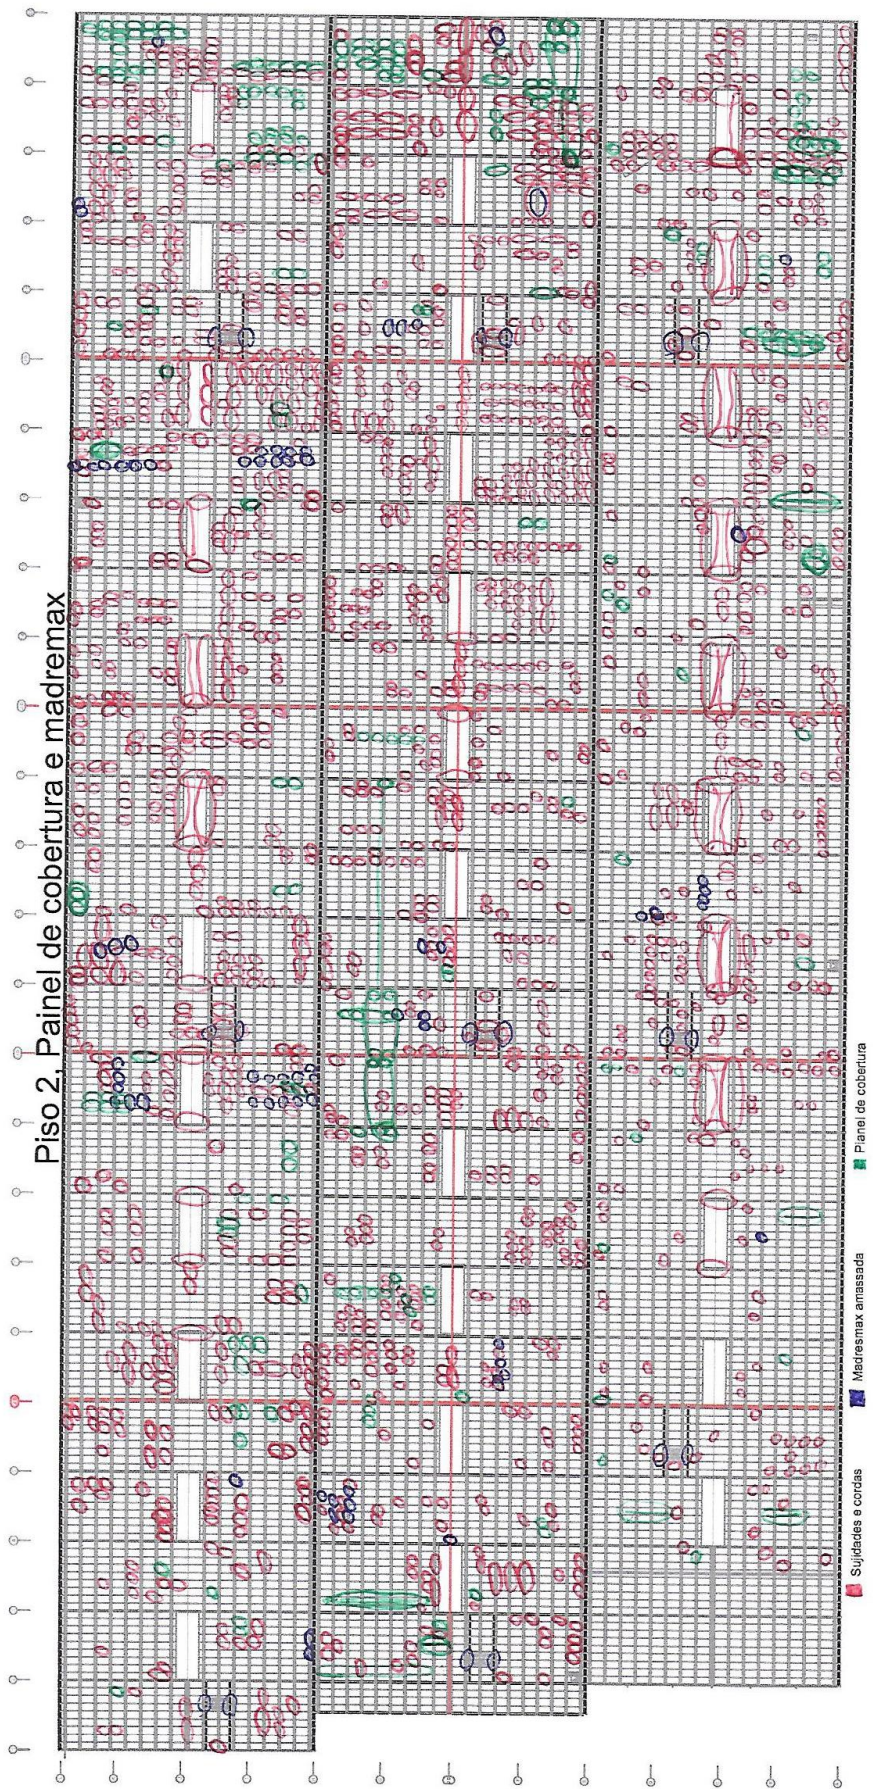
Figura 218 - Localização das patologias no painel de cobertura e nas madres Madremax com observação no piso 2

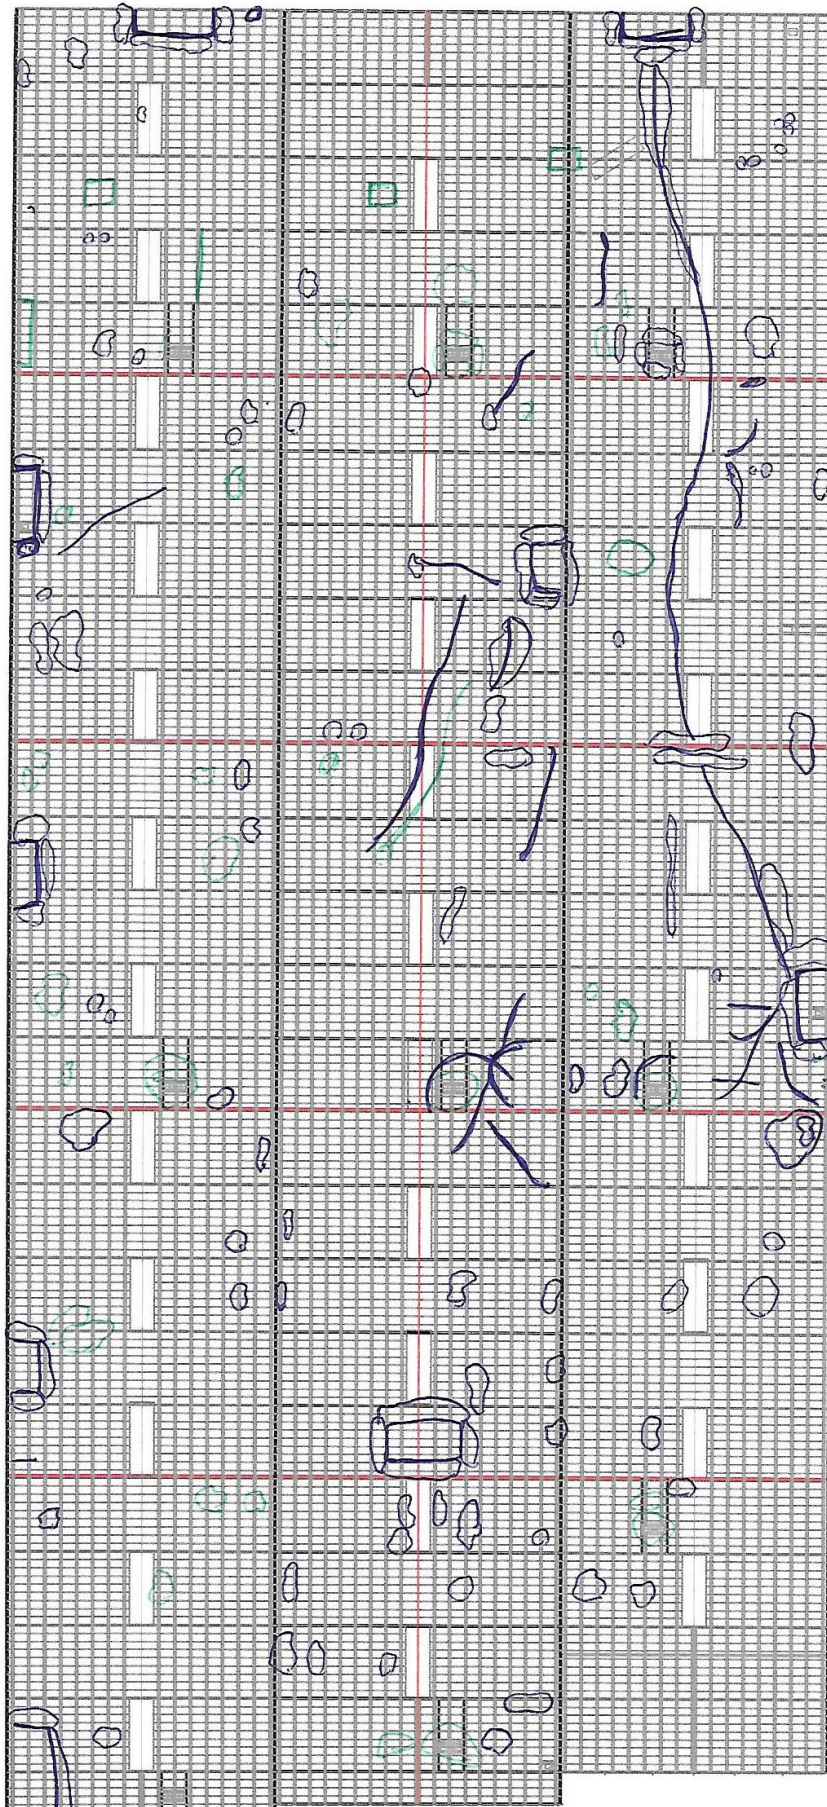
Figura 220 - Localização das sujidades no pavimento do piso 2
