LEVANTAMENTO DAS PATOLOGIAS E MONITORIZAÇÃO DO ARCO-CRUZEIRO DA IGREJA DA MISERICÓRDIA DE AVEIRO

H. Varum^{1*}, R. Vicente^{2*}, H. Rodrigues^{3*}, C. Fernandes^{3*}, A. Costa^{4*}, P. André^{1**}, R. Nogueira^{1**}, I. Abe^{1**}, H. Lima^{2**}, J. L. Pinto^{4**}

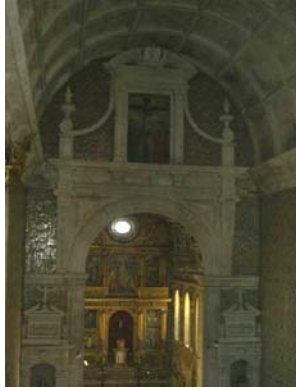
Após constatação, pelos responsáveis e técnicos da Santa Casa da Misericórdia de Aveiro, de alguns danos estruturais na zona do arco-cruzeiro da Igreja, foi solicitado ao Departamento de Engenharia Civil da Universidade de Aveiro um estudo de estabilidade e das condições de segurança do arco-cruzeiro (ver figura 2).

Fig 2 - Interior da Igreja: arco-cruzeiro e envolvente

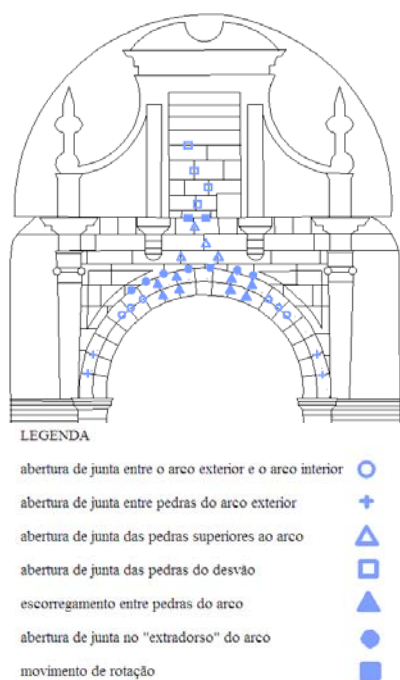
De entre as aberturas de junta detectadas na zona do arco-cruzeiro, as mais significativas correspondem à separação entre os dois arcos justapostos (intradorso e extradorso) que constituem o próprio arco triunfal, alguns deslocamentos relativos paralelos às juntas entre elementos de pedra destes arcos, e deformações em alguns elementos das paredes de alvenaria sobre o arco. A abertura de juntas entre os arcos de intradorso e extradorso tem como causa mais provável a deformação diferencial entre estes elementos, devida à distribuição de cargas que descarregam sobre estes, a fenómenos de fluência dos materiais e a possíveis assentamentos e deformações das paredes que dão apoio aos arcos. Esta separação entre arcos verifica-se ao longo de toda a sua extensão, embora com abertura de junta de dimensão variável ao longo do arco.

Fig 3 - Localização das principais patologias verificadas no arco-cruzeiro.

A abertura de juntas entre elementos de pedra que compõe cada arco verifica-se com maior importância nas zonas de arranque dos arcos, provavelmente devido à insuficiente capacidade de reacção a esforços horizontais da estrutura nessa zona (ver figura 3). A abertura de juntas entre pedras na parede acima do arco é provavelmente consequência dos movimentos da estrutura do arco e dos seus apoios. Na parede do desvão foram observados os maiores deslocamentos relativos entre elementos de pedra, tanto em juntas verticais como em juntas horizontais, o que poderá estar relacionado com dois aspectos, por um lado com a grande amplitude térmica observada nesta zona, e por outro lado com o reduzido valor das tensões verticais nestes elementos. Nas figuras 4 e 5 são apresentados alguns exemplos dos danos observados, manifestados pela abertura de juntas. O escorregamento entre blocos de pedra consecutivos de cada arco (ver figura 6, à esquerda) observou-se principalmente em zonas onde é evidente a separação entre arcos (ver figura 6, à direita). Estes movimentos do arco justificam parcialmente os danos nas paredes de alvenaria acima do arco e no desvão, bem

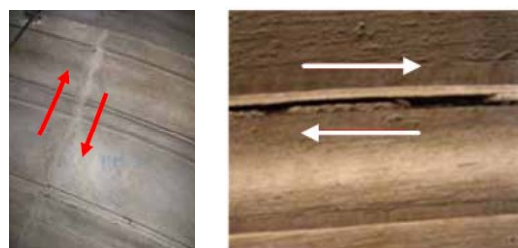
Fig 6 – Escorregamento entre pedras do arco

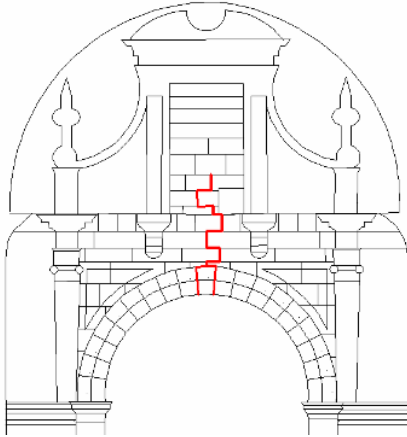
A partir da distribuição dos principais danos observados nas zonas de influência do arco e do tímpano é possível identificar a região mais fragilizada, correspondente a uma superfície, composta por fissuras e aberturas de juntas, que se desenvolve desde o coroamento do arco-cruzeiro até ao tímpano (ver figura 8).

Fig 8 – Fragilização do arco-cruzeiro e tímpano

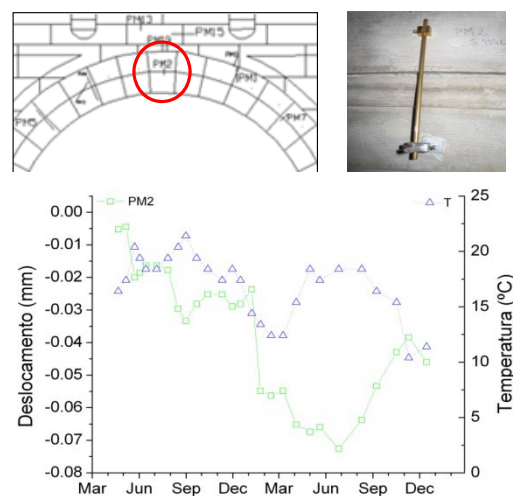
Fig 11 – Ponto de monitorização PM2

O ponto de monitorização PM2 (ver figura 11), que corresponde ao controlo da deformação relativa entre os elementos de coroamento dos dois arcos, apresenta uma tendência de abertura, embora sejam pequenos os movimentos observados nesta fase. Como referido anteriormente, a monitorização irá ser continuada para controlar a evolução da deformação, e servir de apoio à decisão sobre eventual necessidade futura de reforço da estrutura.

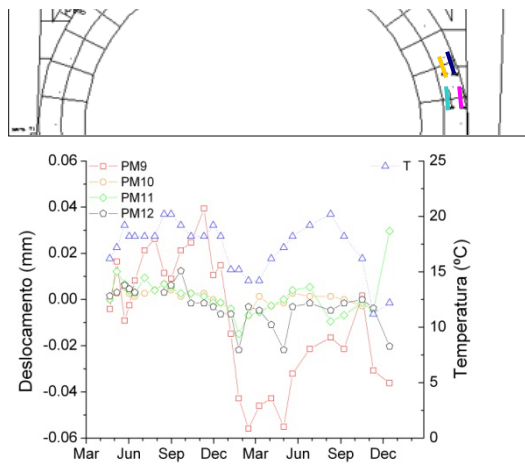
Fig 12 – Pontos de monitorização PM9, PM10, PM11 e PM12

Na figura 12 são apresentadas as deformações medidas entre blocos contíguos de um mesmo arco, na zona de arran-

que dos arcos. Os valores registados correspondem a deformações cíclicas reversíveis, com excepção dos deslocamentos relativos medidos no sensor PM9. Na figura 13 representa-se a evolução do movimento relativo entre arcos em 4 pontos de controlo, onde se registaram deformações irreversíveis, embora reduzidas, particularmente nos pontos de referência do lado direito do arco.

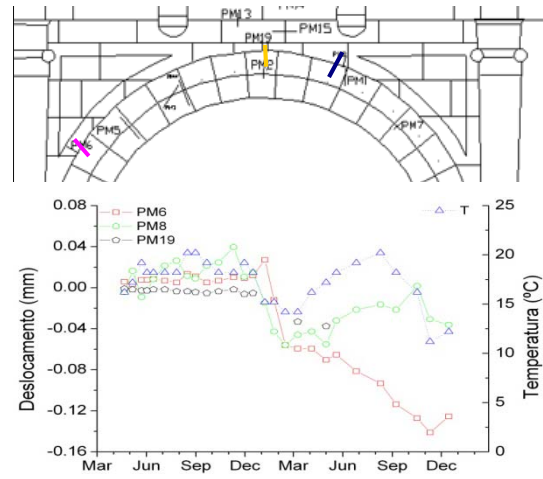
Fig 14 – Pontos de monitorização PM6, PM8, PM19

Na figura 14 observa-se a evolução do movimento relativo entre o arco de extradorso e a parede sobre este. As deformações intensificaram-se a partir de Janeiro de 2007, apesar de se referirem a valores reduzidos (deslocamento relativo máximo menor que uma décima de milímetro).

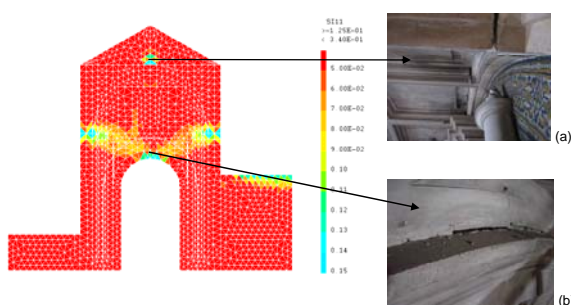
Na figura 18 confrontam-se os danos observados com os resultados da análise numérica, em termos de tensões principais máximas positivas. Como se pode observar, só com a acção do peso próprio da estrutu-

ra surgem tensões de tracção elevadas, que ultrapassam o limite de resistência do material, e portanto justificam muitos dos danos observados. Com o plano de monitorização implementado será registada a evolução destes danos e a sua influência na estabilidade da estrutura.

Fig 18 – Confronto entre os resultados obtidos com o modelo numérico e os danos observados
