PRINCIPAIS ANOMALIAS OBSERVADAS EM TORRES PARA RADIOCOMUNICAÇÕES EM PORTUGAL

Rui Travanca^a, Humberto Varum^a e Paulo Vila Real^a

^a *Departamento de Engenharia Civil da Universidade de Aveiro*

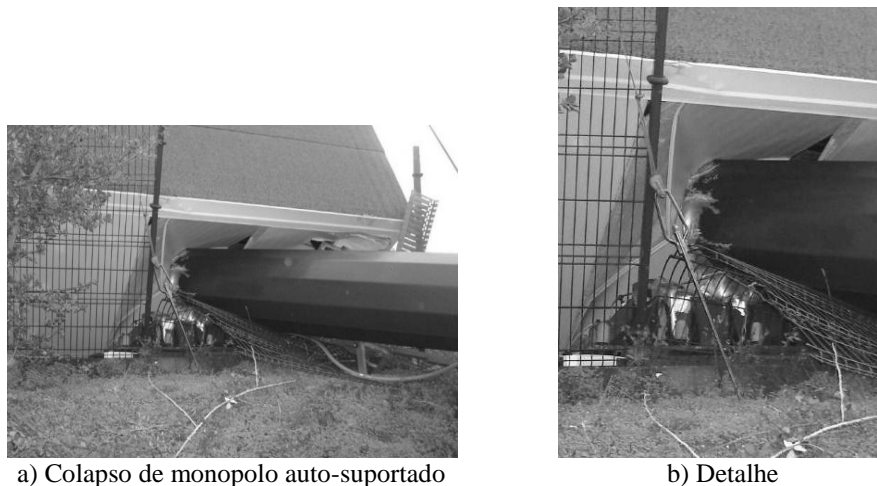
Apesar do cenário apresentado ser positivo, será importante salientar que esta tipologia de torres apresenta, de uma forma geral, uma frequência própria bastante mais próxima dos valores mais elevados do espectro do vento, podendo a resposta dinâmica da estrutura ser largamente amplificada. Este assunto não é abordado convenientemente pelo RSA [6].

Realçando esta asserção, será de referir que no âmbito de uma Tese de Doutoramento em curso na Universidade de Aveiro [7], foram realizadas medições em dois monopolos auto-suportados, enquadrados nas tipologias 3 e 4, tal como descritas neste trabalho, com recurso a sensores de aceleração em fibra óptica. O valor obtido para a frequência própria das estruturas foi de 0,6Hz e 0,4Hz, respectivamente. Salientando o exposto, na figura 2 apresenta-se o

colapso de uma torre enquadrada nesta tipologia específica, onde se poderá observar a rotura da chapa metálica.

Fig. 2: Colapso de uma torre enquadrada na tipologia 3

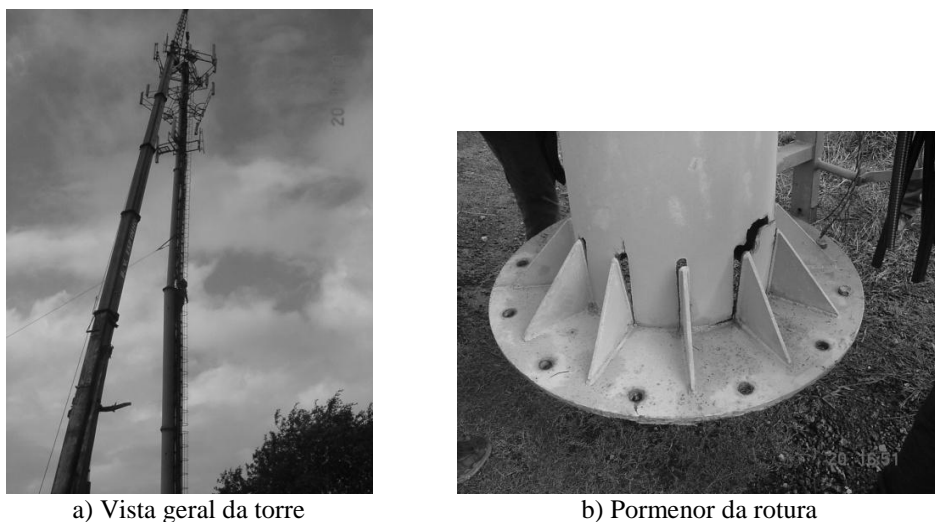
Também será importante referir que estas torres, em particular aquelas com alturas superiores a 30m são geralmente constituídas, ao nível da base, por perfis metálicos tubulares com uma relação diâmetro/espessura superior a 100. É conhecido que a resistência destes perfis é muito sensível a imperfeições [8,9,10]. Em todos os documentos analisados para este estudo e anteriormente indicados, o fenómeno de instabilidade local de chapas não foi contabilizado, pelo que a resistência destes elementos metálicos de secção tubular de parede fina poderá ter sido sobrestimada.

Outro aspecto a realçar nos diversos documentos analisados e que justifica o cenário demasiado optimista, será a desconsideração de dois fenómenos importantes na análise: a) o desprendimento alternado de vórtices a partir de lados opostos, que origina uma força transversal à corrente de escoamento [2,11] e b) a fadiga [2,12,13,14]. Se a frequência causada pelo desprendimento de vórtices coincidir com a frequência fundamental da estrutura, poderão ser agravadas as vibrações. Como esta condição se verifica para uma velocidade crítica do vento

que, em geral, é uma velocidade observada com frequência, o fenómeno da fadiga poderá tornar-se relevante em função do número de ciclos de carregamento. Como exemplo, coloca-se o caso de colapso de uma torre auto-suportada de secção tubular com 40m de altura, ilustrado na figura 3.

Fig. 3: Colapso de uma torre enquadrada na tipologia 4

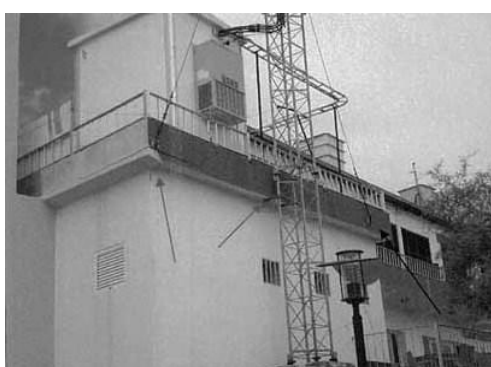
Nas figuras 4-a e 4-b encontra-se ilustrada uma torre espiada metálica treliçada de base quadrada com 15m de altura, com um nível de espiamento aos 9m de altura, composto por duas espas com ângulos de abertura de 180° , ou seja, com um espiamento totalmente ineficaz, tendo sido ainda detectadas outras anomalias graves, designadamente, a amarração inferior das espas em muros de alvenaria que apresentaram forte fissuração, corrosão severa nos montantes conduzindo à degradação dos perfis metálicos. Então a torre foi substituída. Nas figuras 4-c e 4-d apresenta-se uma torre espiada metálica treliçada de base triangular com 15m de altura total e com dois níveis de espiamento, compostos por seis espas com ângulos de abertura de 120° , e onde duas das espas encontravam-se amarradas inferiormente a um perfil metálico disposto em consola.

a) Torre espiada T15m

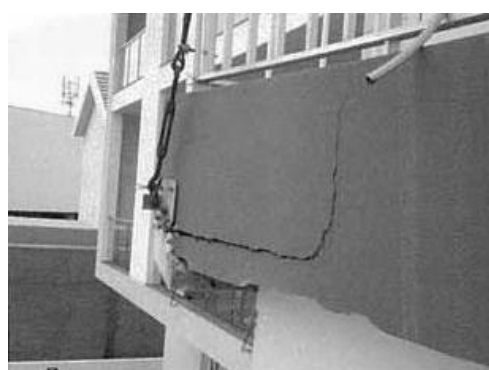
b) Detalhe da fissuração observada no apoio da amarração inferior.

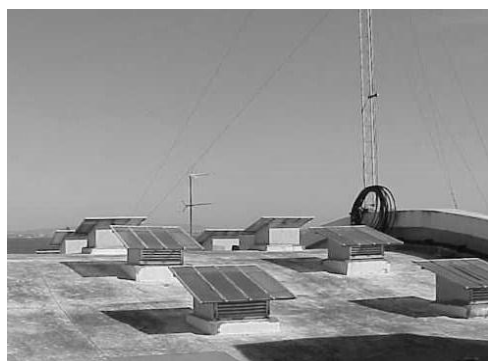
c) Torre espiada T15m

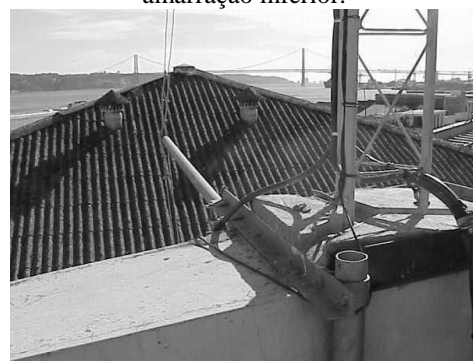
d) Pormenor do ponto de amarração inferior de duas espas

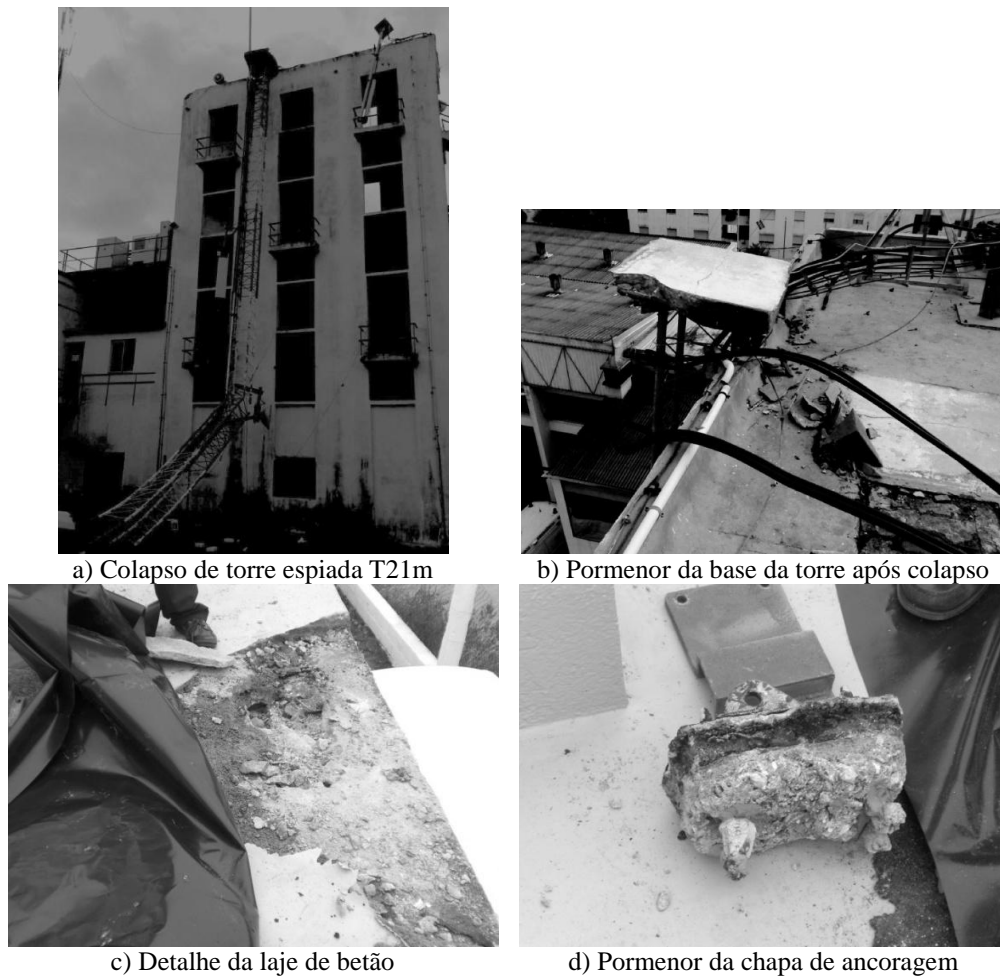
Nas figuras 5-a e 5-b é apresentada uma torre espiada metálica treliçada de base quadrada com 21m de altura, e que colapsou devido a anomalias das amarrações inferiores das espas. Nas figuras 5-c e 5-d apresentam-se detalhes de uma torre espiada metálica treliçada de base triangular com 12m de altura, apresentando dois níveis de espiamento, aos 6m e 12m de altura, compostos por três espas por nível, e que colapsou após o ponto de amarração inferior ter provocado o arrancamento do betão, tal como ilustrado nas figuras.

Fig. 5: Anomalias nos espiamentos e amarrações

- a) Erros grosseiros na concepção, designadamente, espiamento deficiente, amarrações ineficazes, incorrecta avaliação da resistência dos elementos metálicos, deficiente avaliação da acção do vento sobre a estrutura;
- b) Erros grosseiros na construção, nomeadamente, amarrações inferiores colocadas em paredes de alvenaria, guarda-corpos ou outros elementos frágeis ou não suficientemente rígidos, tensionamento das espigas inadequado ou falta de retensionamento.
