## SISMO DE L'AQUILA DE 6 DE ABRIL DE 2009 ENSINAMENTOS PARA PORTUGAL

### SUMÁRIO

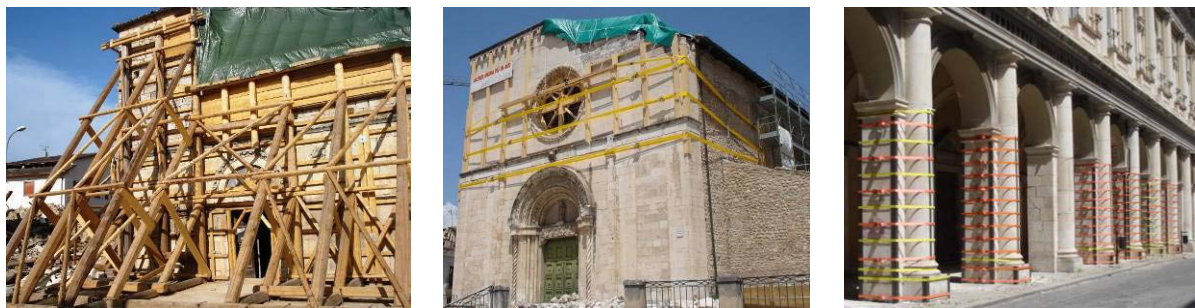
As soluções de consolidação encontradas utilizavam técnicas reversíveis e não-invasivas, essencialmente para fazer face à necessidade de confinamento de pilares, cúpulas, paredes e edifícios; ao atirantamento (em geral auto-equilibrado) de paredes, torres e arcos e escoramentos apoiados no solo. A definição das soluções tinha também em atenção a necessidade de envolver um tempo de execução reduzido (poucos dias) bem como o acesso muito limitado às construções por questões de segurança (através de auto-gruas e plataformas elevatórias). Do ponto de vista dos materiais utilizados na definição das soluções, foram considerados materiais de fácil acesso tais como a madeira (em quase todos os casos; peças de grandes dimensões), cintas de poliéster (facilmente tencionáveis), cabos metálicos (maiores comprimentos de tensionamento) e tubos metálicos (situações isoladas).

Figura 3: Procedimentos de consolidação temporária

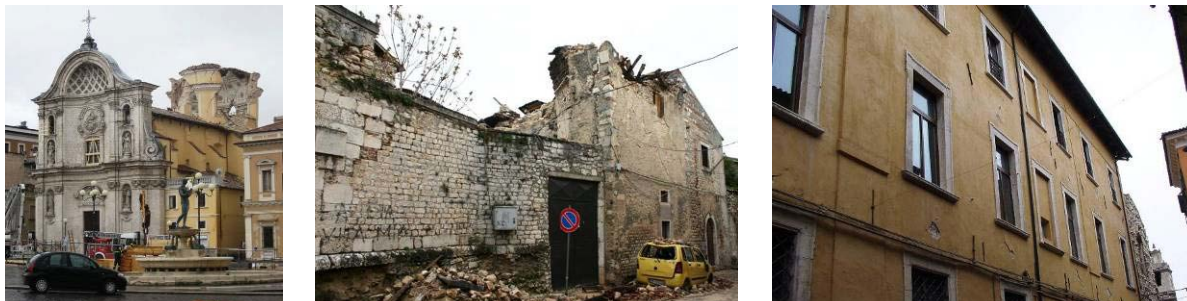
Muitas das construções de alvenaria encontrada tinham sido objecto de obras de requalificação e reforço, cuja qualidade e eficiência eram muito variáveis. As construções em alvenaria que possuíam tirantes metálicos e pavimentos em madeira tiveram, aparentemente, um melhor comportamento (ver Figura 5).

Figura 5: Danos em estruturas de alvenaria tradicional no centro de L'Aquila

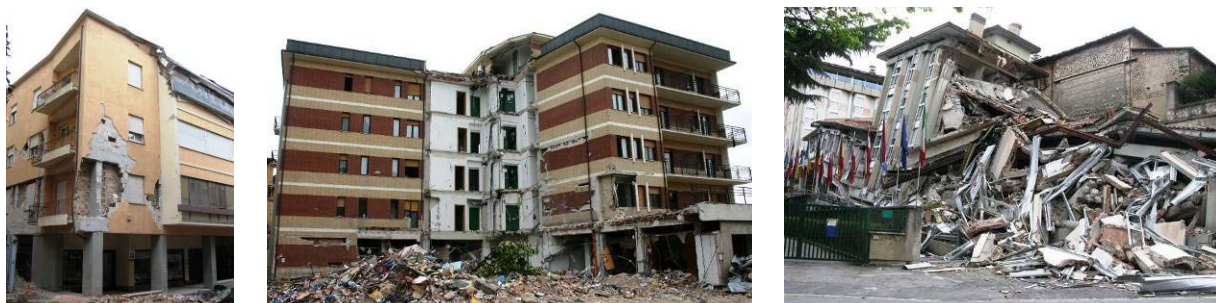
Os edifícios de betão armado existentes nesta zona, construídos desde os anos 1970 até aos anos 1990, apresentavam danos essencialmente nos painéis de alvenaria. No entanto, ocorreram também alguns colapsos: o caso do Hotel Duc degli Abruzzi e da residência de estudantes universitários que causou a morte de vários estudantes. Estes colapsos estão associados a edifícios construídos na década de 1970 após a introdução das primeiras normas sísmicas. No caso do Hotel Duc degli Abruzzi, o colapso estará associado a uma combinação de um mecanismo de *soft-storey* com o elevado declive do terreno, aspectos agravados pelas deficientes pormenorizações da armadura e da utilização de armadura lisa. No caso da residência de estudantes, não foi impossível identificar a causa do colapso, devido à remoção dos elementos do edifício para missões de resgate às vítimas. No entanto, a partir da observação de fotografias tiradas antes do sismo, é possível identificar uma elevada irregularidade em planta do edifício e, pela observação dos destroços, foi possível verificar que foi utilizada armadura lisa no seu dimensionamento (ver Figura 6).

Figura 6: Danos em estruturas de betão armado no centro de L'Aquila

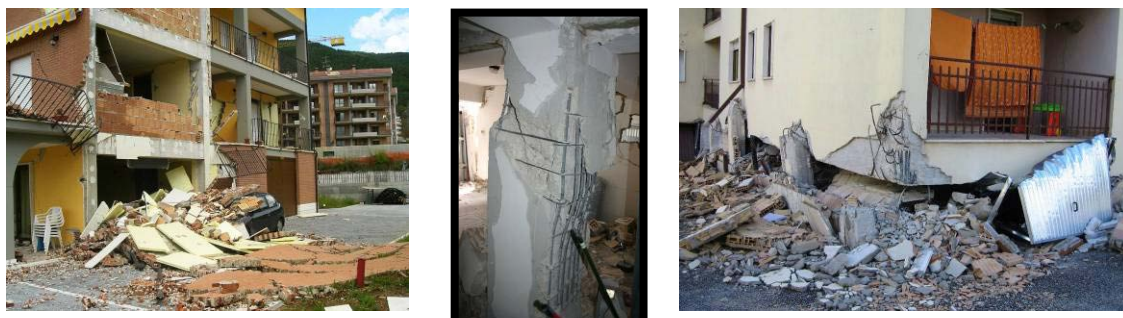
Pettino é uma zona suburbana localizada a Noroeste da cidade de L'Aquila. É uma zona essencialmente composta por edifícios residenciais de betão armado de 3 a 6 pisos construídos durante a década de 1980. Os danos observados nos edifícios de betão amado são muito variáveis. Foram encontrados casos apenas com danos ligeiros e fendilhação em elementos não-estruturais, casos que exibiam o colapso de elementos não-estruturais, especialmente nos painéis de alvenaria de enchimento, e casos de colapso de edifícios associados ao mecanismo de *soft-storey* (ver Figura 7).

Figura 7: Danos em estruturas de betão armado

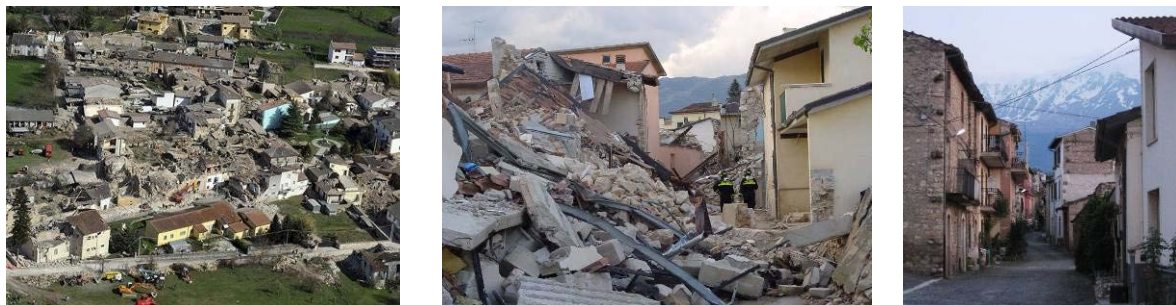
Onna é uma pequena localidade situada a menos de 10km do centro de L’Aquila. Esta localidade era composta por cerca de 120 edifícios maioritariamente de alvenaria de pedra de qualidade muito variável, com 2 a 3 pisos, existindo também algumas moradias em betão armado. Todas as construções estavam fundadas em solos aluvionares calcários e em depósitos fluviais granulares. Os danos observados nas construções em alvenaria foram muito extensos, tendo ocorrido diversos colapsos completos. Os danos nas estruturas de betão armado vão desde danos ligeiros até casos mais severos de colapsos parciais (ver Figura 8).

Montichio é uma localidade próxima de Onna, situada a menos de 1.5km., mas neste caso fundada em solos de calcário e brecha. Tal como Onna, é constituída por edifícios de alvenaria de qualidade variável, com 2 a 3 pisos, existindo também edifícios em betão armado com a mesma tipologia. Dadas as condições dos solos de fundação, os fenómenos de amplificação dinâmica que ocorreram em Onna não se verificaram em Montichio, e os danos foram, em geral, baixos (ver Figura 8).

Figura 8: Danos em estruturas de alvenaria: a) Vista geral de Onna; b) Vista da rua principal de Onna; c) Vista de uma rua de Montichio

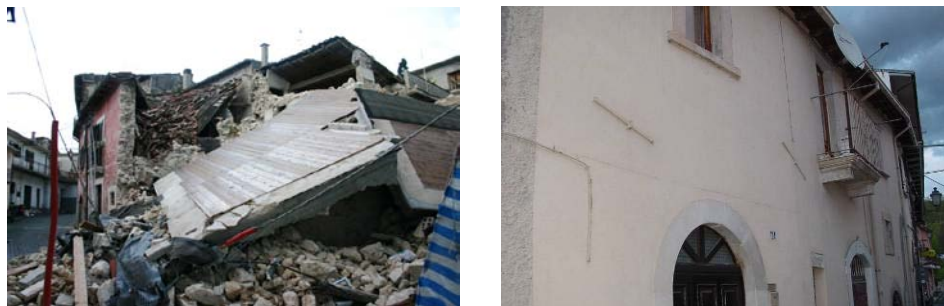
Nas visitas realizadas às localidades de Paganica, Poggio Picenze, Castelnuovo, San Gregorio e Fossa, foi possível observar alguns dados comuns, tais como o tipo de edificado constituído por estruturas de alvenaria de qualidade variável, com 2 a 3 pisos. Alguns dos edifícios de alvenaria teriam sido objecto de obras recentes, tendo sido adicionados vigas de coroamento de betão armado, pisos de betão armado, e tirantes metálicos, entre outros (Figura 9). Das construções em alvenaria colapsadas, várias possuíam vigas de coroamento ou pavimentos em betão armado. A construção tradicional com tirantes metálicos apresentou um comportamento adequado, observando-se apenas danos ligeiros. Os níveis de dano observados também foram muito variáveis consoante o tipo de solo de fundação das várias zonas. Verificou-se que zonas fundadas em terrenos calcários apresentavam danos ligeiros, ao contrário dos edifícios fundados em solos aluvionares que apresentavam danos severos e colapsos. Na periferia destas localidades existiam estruturas em betão armado que apresentavam danos ligeiros essencialmente não-estruturais.

Figura 9: Danos em estruturas de alvenaria: a) utilização de pisos de betão armado; b) eficiência da utilização de tirantes

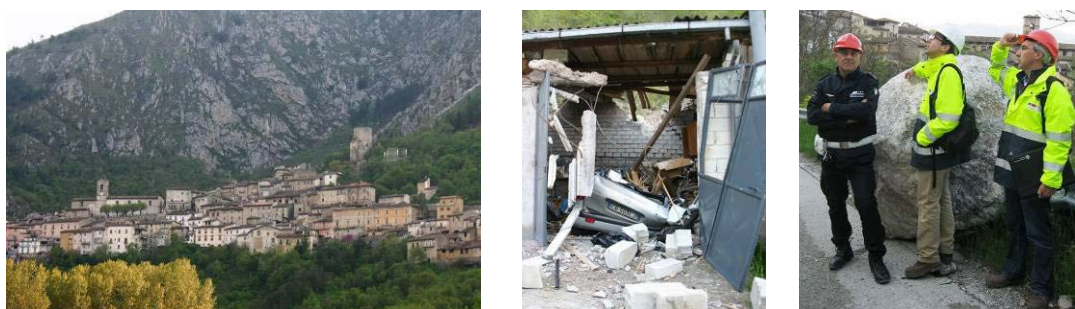
No caso da localidade de Fossa que está situada na encosta da serra Cavalletto, a zona histórica, constituída por edifícios de alvenaria com 2 a 3 pisos, sofreu os maiores danos em áreas pontuais da zona histórica. Adicionalmente, ocorreram desmoronamentos de algumas das zonas das encostas da serra, tendo havido projecção de pedras sobre a localidade que provocaram também danos nas construções e bloquearam algumas estradas (Figura 10).

Figura 10: Desmoronamento com projecção de pedras da encosta em Fossa

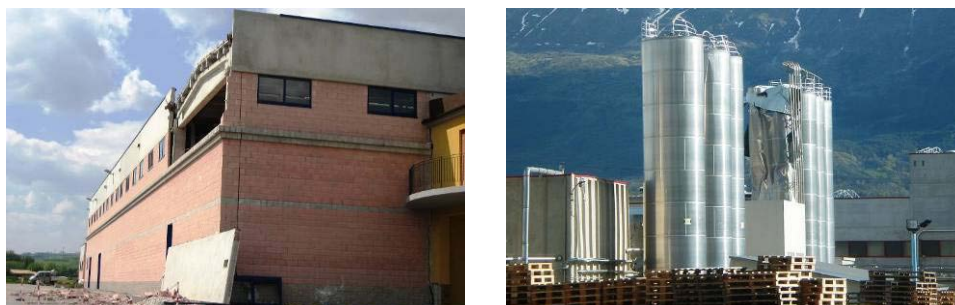
O maior complexo industrial de L'Aquila fica situado na zona Industrial de Bazzano, a Este da cidade de L'Aquila. Neste complexo, foram observados danos importantes, como é ilustrado na Figura 11, ao nível das fachadas de vários armazéns em betão pré-fabricado. Foi também observado o colapso de silos metálicos dum complexo industrial do Grupo Vibac (indústria de películas plásticas).

Figura 11: Zona Industrial de Bazzano: a) queda de fachadas de painéis em betão pré-fabricado; b) colapso de silos metálicos

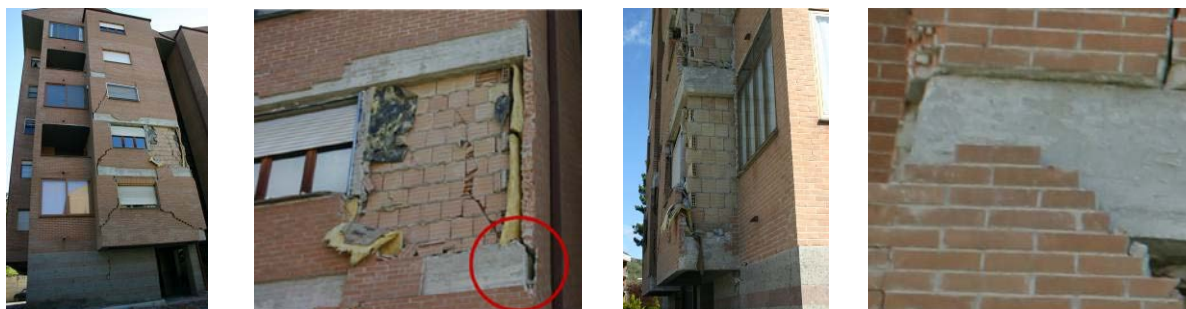
Os principais danos observados neste edifício foram danos não-estruturais, (ver Figura 13) associados à rotura no próprio plano dos painéis de alvenaria, ao destacamento de panos exteriores das paredes de alvenaria da fachada e à separação entre os painéis de alvenaria e a estrutura. Os danos em painéis exteriores de alvenaria poderão estar associados à deformação das consolas (avançadas), assim como às elevadas dimensões dos panos de alvenaria e ao não-confinamento dos panos exteriores com deficiente ligação à estrutura e ao pano interior. Verifica-se ainda que o pano exterior estava apoiado nas vigas em menos de metade da sua espessura. Foi ainda verificado, nestes edifícios, a existência de apenas uma forra, com espessura reduzida, de revestimento das vigas, com colagem deficiente e com uma ligação deficiente dos elementos ao pano interior e aos elementos estruturais.

Figura 13: Danos em painéis de alvenaria de enchimento

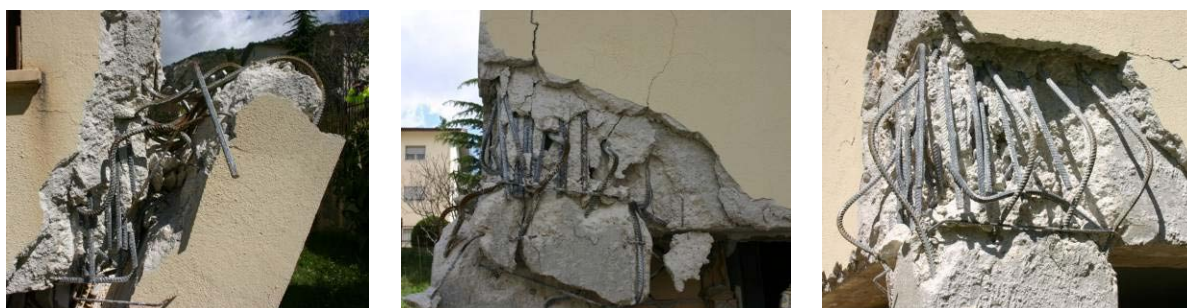
As causas prováveis para os colapsos associados a mecanismos do tipo *soft-storey* poderão estar relacionados com a irregularidade em altura, associado à utilização do R/C como garagem, à irregularidade em planta (por efeitos de torção), à deficiente execução e pormenorização dos nós pilar-viga, com quase ausência de cintas/estribos, às emendas de armadura dos pilares realizadas junto aos nós e à amarração insuficiente das armaduras, como ilustrado na Figura 15.

Figura 15: Danos em nós de elementos de betão armado

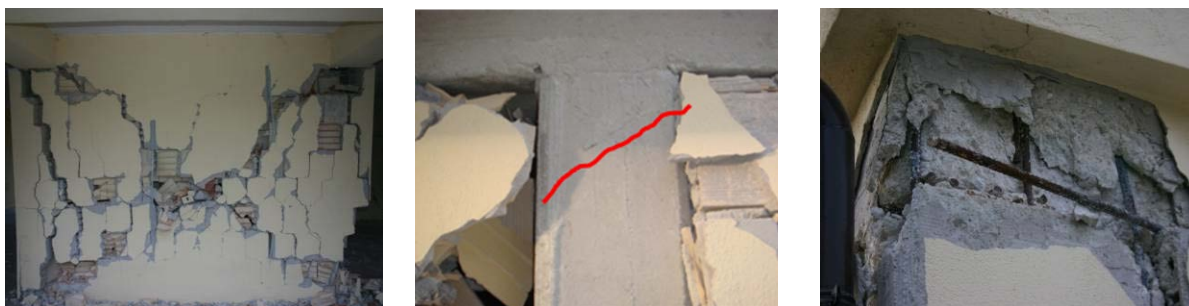
Neste edifício foram observados danos não-estruturais nos painéis de alvenaria, associados a mau comportamento no plano e fora do plano, e danos estruturais tais como a formação de rótulas plásticas em pilares e rotura por corte em pilares do R/C. Foi verificada ainda a existência de deficiências de pormenorização da armadura ao nível dos nós viga-pilar como ilustrado na Figura 17.

Figura 17: Danos estruturais no edifício PAG04: a) dano em painel de alvenaria de enchimento no plano; b) rotura por corte dum pilar curto; c) insuficiências de comprimento de amarração num nó de betão armado.

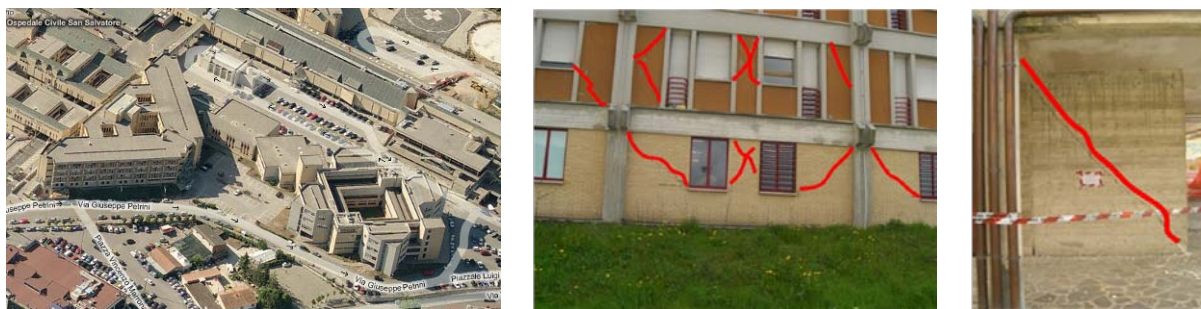
Os principais danos observados nas alvenarias de enchimento têm vários níveis de severidade, com maior incidência nos pisos inferiores, tendo sido igualmente encontrados problemas estruturais, nomeadamente danos nas zonas de rótula plástica de pilares e rotura por corte de paredes resistentes de betão armado (ver Figura 18).

Figura 18: Hospital San Salvatore: a) vista geral, b) danos em painéis de alvenaria; c) danos em paredes de betão armado

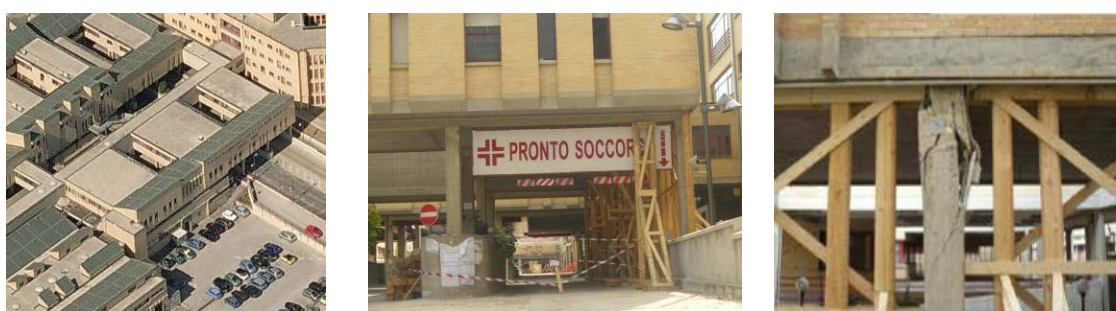
O edifício de acesso às urgências, construído em 2000, possui dois pisos e apresentava danos severos nos pilares de betão armado, devido a irregularidades pronunciadas em planta e em altura como ilustrado na Figura 19

Figura 19: Urgências do Hospital San Salvatore

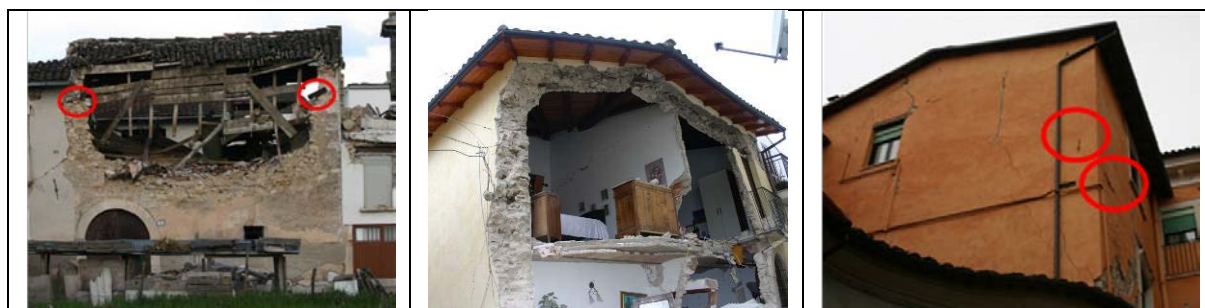
Foram identificados inúmeros colapsos de paredes para fora do plano. As causas típicas destes danos estão associadas ao efeito negativo do tipo de cobertura, ao facto das paredes de retorno serem insuficientes para restringir deslocamentos, e à existência de longos panos sem travamento. Verificou-se que, em alguns casos, existiam tirantes mas o seu posicionamento não era o mais adequado para garantir a sua eficácia. No entanto, nos casos em que o provisionamento de tirantes foi considerado em níveis diferentes para a ligação entre paredes, a sua contribuição revelou-se eficiente para evitar o colapso (ver Figura 21).

Figura 21: a) e b) Colapso de paredes fora do plano; c) eficiente utilização de tirantes

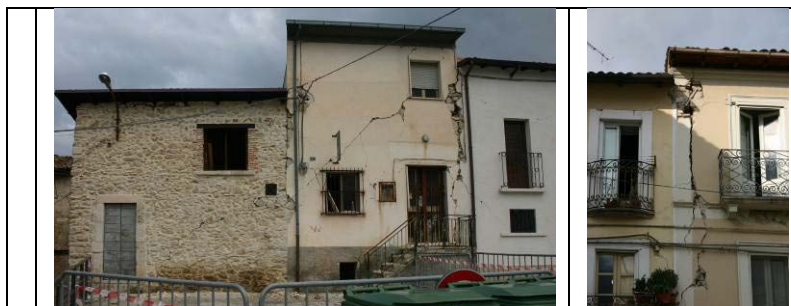
Verificaram-se, ainda, alguns danos importantes associados ao comportamento em agregado de diferentes edifícios, em que a diferença de alturas dos edifícios condicionou a sua resistência devido à imposição de um caminho de carga diferente do original (ver Figura 22).

Figura 22: Danos associados ao comportamento em agregado de diferentes edifícios

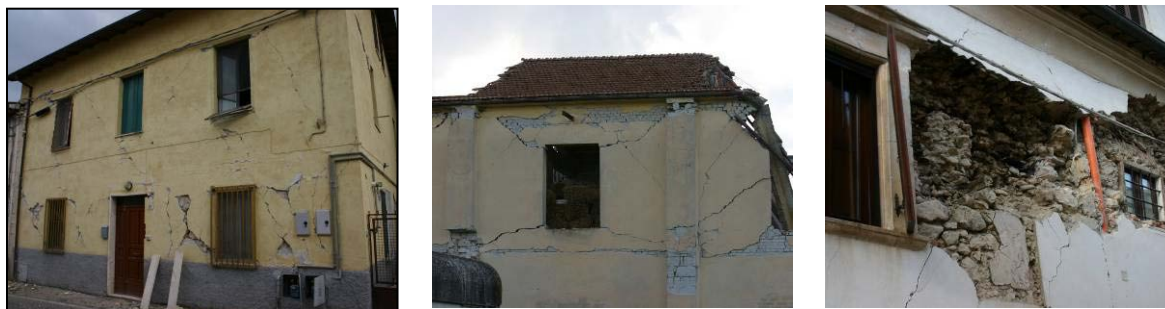
Num número significativo de construções em alvenaria de pedra também foi observado um mecanismo preferencial de comportamento no plano dos painéis (ver Figura 23). Os danos encontrados estão associados à fraca resistência ao corte das alvenarias o que, função do elevado estado de dano global nos edifícios por

formação deste mecanismo, potencia a formação de colapsos locais dos cunhais e aberturas. Em alguns casos, o facto de existir uma maior heterogeneidade do material aumentou a vulnerabilidade das construções para este tipo de comportamento. Em construções de alvenaria regular foram ainda observados danos nas alvenarias por efeitos de corte-escorregamento, associados à fraca resistência ao corte das juntas. Em algumas situações foram observados casos de desagregação de materiais, associados a solicitações fora do plano, no caso de paredes com insuficiente ligação entre panos, ou associados à existência de elementos não-estruturais combinada com solicitações no plano da parede.

Figura 23: comportamento no plano de paredes de alvenaria

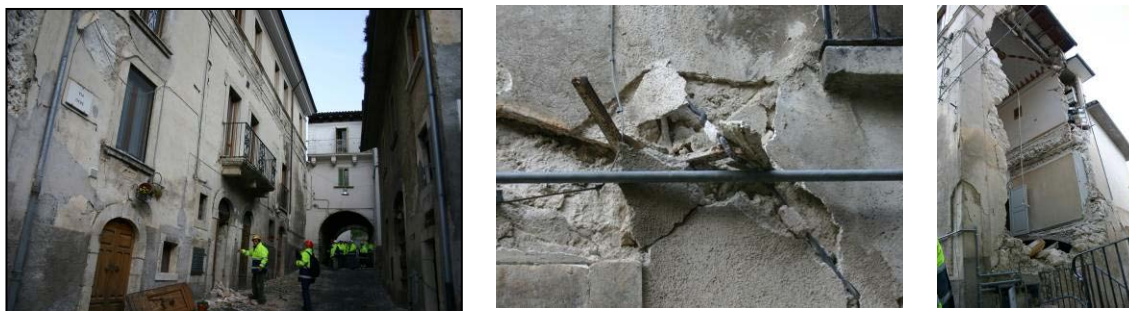
Neste edifício de habitação de alvenaria, localizado em Fossa, foram observados danos estruturais de intensidade média na fachada e danos graves no seu interior. Como ilustrado na Figura 24, foi possível verificar a eficiência dos tirantes metálicos, não sendo, no entanto, suficiente para evitar níveis de danos mais elevados. Observou-se que a complexidade de materiais e de geometria do edifício foram factores desfavoráveis em relação à possibilidade de controlar o comportamento do edifício. Por outro lado, salienta-se que, neste edifício, o estado limite de resistência não foi suficiente para evitar perdas humanas.

Figura 24: Colapso de um edifício de habitação de alvenaria em Fossa

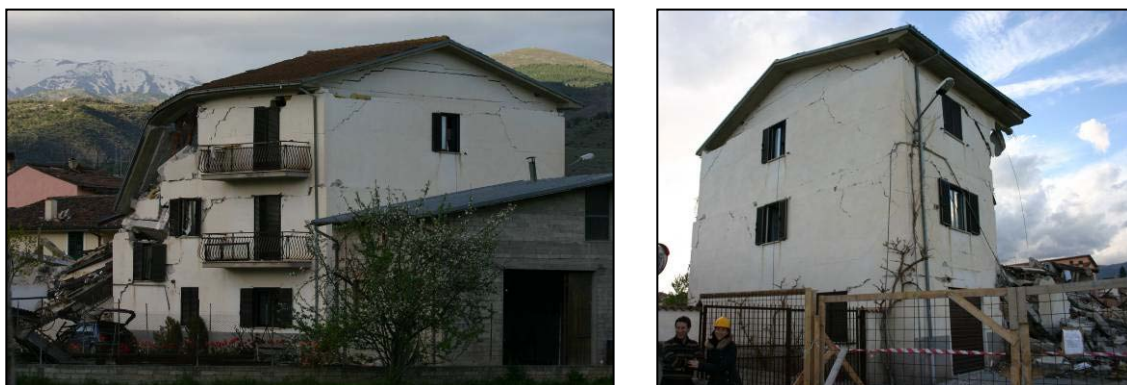
Foi identificado um edifício de habitação, localizado em Onna, com uma estrutura complexa e com diferentes materiais que constituem a alvenaria resistente. O edifício tem vigas de bordadura e laje de cobertura em betão armado. Foi observado o colapso parcial do edifício com torção do corpo existente (ver Figura 25).

Da observação no local, aponta-se como causas prováveis para o colapso a reduzida resistência à tracção da alvenaria na ligação às vigas de bordadura (corte ao nível dos pisos), à elevada irregularidade estrutural, assim como ao efeito conjunto da acção sísmica horizontal e vertical.

Figura 25: Edifício de canto em Onna
