METODOLOGIA PARA A AVALIAÇÃO DA VULNERABILIDADE SÍSMICA DO PATRIMÓNIO RELIGIOSO: CASO DE ESTUDO – FAIAL E PICO, AÇORES

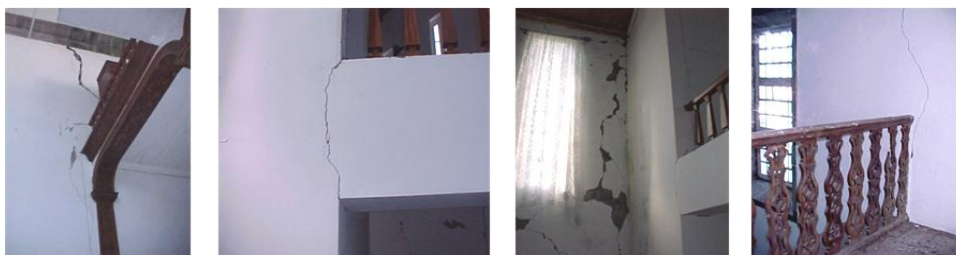
O coro alto é uma estrutura, normalmente em madeira, localizada à entrada da igreja, constituindo um segundo piso que por vezes dá acesso às torres sineiras. Este macro-elemento constitui um diafragma horizontal com uma determinada rigidez, dependente dos materiais que o constituem, tendo uma acção danificadora nas paredes laterais (ver Figura 3).

Figura 3: Danos resultantes da interacção entre coro alto e paredes laterais [Costa e Vasconcelos, 1999]

A importância do estudo deste macro-elemento é notória, devido aos danos que resultam da sua interacção com o resto da estrutura, como por exemplo, paredes laterais, arcarias que suportam esta estrutura ou mesmo interacção com a fachada.

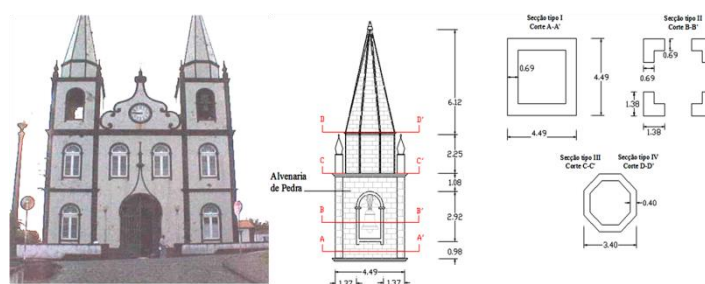
Figura 7: Igreja e campanário da Madalena – Pico

Em ambos os casos de estudo verificou-se que a secção crítica corresponde à base das colunas da zona do campanário, facilmente explicável não só pelas reduzidas dimensões em planta dos elementos como também ao reduzido esforço axial a esse nível. Comparando o momento resistente (M_u) com o momento correspondente à aceleração de referência M_{res} , nas secções críticas (Tabela 1), verifica-se que ambos satisfazem a primeira condição ($M_{res} > M_u$). No entanto, os resultados obtidos para a aceleração crítica do solo correspondente ao estado limite último (a_{ELU}) são inferiores à aceleração de referência da zona sísmica estudada ($a_{gR} = 2,5m/s^2$), evidenciando a sua elevada vulnerabilidade.

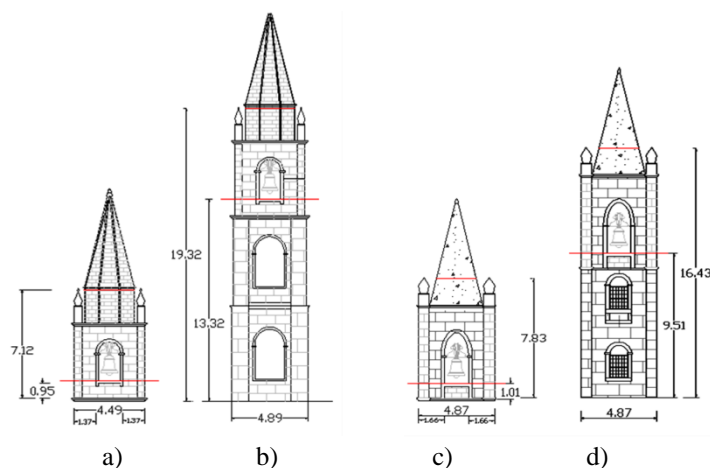
Figura 9: Secções críticas nas duas situações consideradas: a) Igreja da Madalena apenas considerando o campanário; b) Igreja da Madalena considerando a torre isolada; c) Igreja de Bandeiras apenas considerando o campanário; d) Igreja de Bandeiras considerando a torre isolada.

Os valores da aceleração crítica do solo apresentados na Tabela 2, demonstram a elevada vulnerabilidade dos campanários e que, em ambos os casos de estudo, a aceleração correspondente ao colapso da secção crítica diminui quando se considera a cota real a que se encontra o campanário. Este aumento da vulnerabilidade é causado pela amplificação da aceleração do solo ao nível do campanário.

O maior aumento de vulnerabilidade verificou-se na igreja de Bandeiras (torre mais baixa), justificado pelo número e dimensão das aberturas consideradas ao longo desta torre que lhe proporcionam uma maior vulnerabilidade sísmica, e ao facto do seu período fundamental ser mais baixo, sendo neste caso o espectro de resposta mais penalizante.
