CARACTERIZAÇÃO CONSTRUTIVA E DE ANOMALIAS CORRENTES NOS EDIFÍCIOS DE ALVENARIA DE ADOBE

O Caso de Estudo de Aveiro

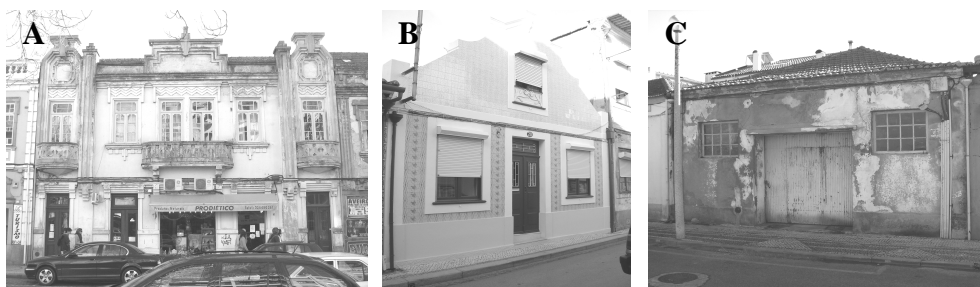
Figura 1: Exemplos de edifícios estudados: tipologias A, B e C.

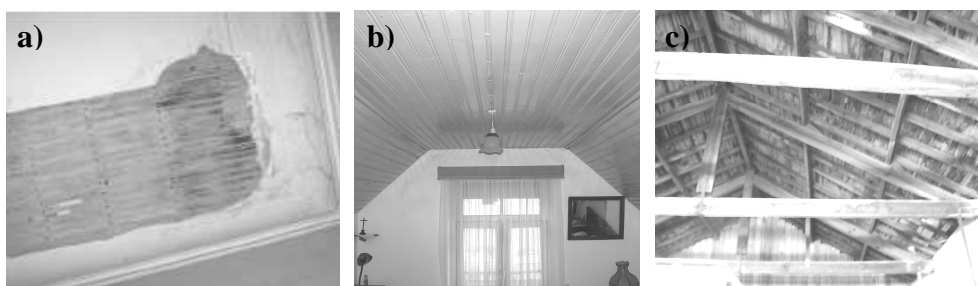
Os pisos elevados mais comuns são compostos por: estuque sobre fasquiado ou forro (ver Figura 2a e 2b); barrotos de madeira (p. e. c/secção 5x5 cm²); vigas estruturais apoiadas directamente nas paredes resistentes (p. e. c/secção 20x25 cm²) e soalho de madeira com cerca de 2.5 cm de espessura. A construção recente de lajes aligeiradas e de outros elementos de betão armado é um procedimento comum na tipologia A, conseqüente ao aumento das exigências estruturais provenientes de alterações funcionais no rés-do-chão, nomeadamente a instalação de zonas comerciais ou destinadas a garagens que necessitam de espaços mais amplos do que os originais.

Figura 2: Tectos e cobertura: a) estuque sobre fasquiado; b) forro de madeira; e c) estrutura de cobertura.
