Inspeção, manutenção, conservação e reabilitação, de Obras de Arte

RESUMO

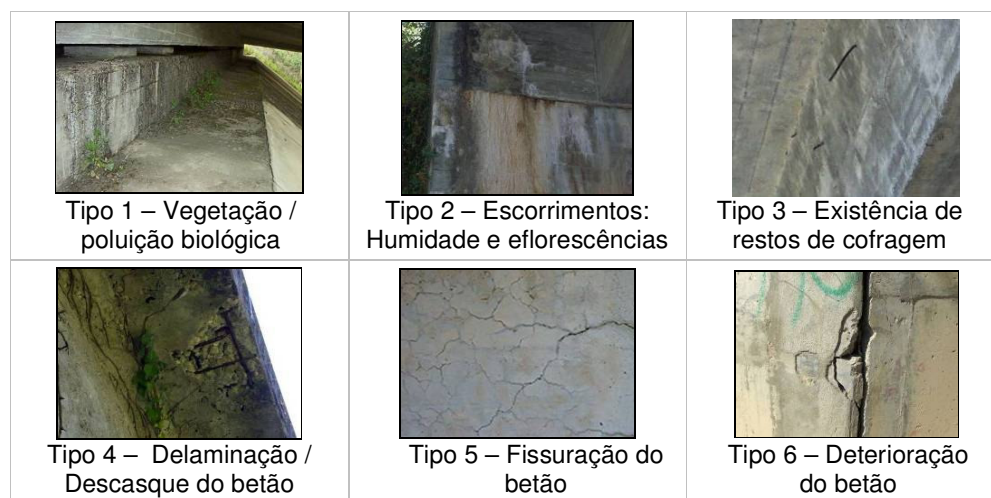
TIPO	Patologia
ANOMALIA NÃO ESTRUTURAL	1	Vegetação / poluição biológica
	2	Escorrimentos: Manchas de ferrugem, Humidade e eflorescências
	3	Existência de pregos, varões de aço e restos de cofragem
ANOMALIA DE INDOLE ESTRUTURAL	4	Delaminação / Descasque do betão: Armadura á vista, corrosão das armaduras, varão com diminuição de secção, varão cortado
	5	Fissuração do betão: Fenda longitudinal, transversal, diagonal, sob/sobre varão, fendilhação em "pele de crocodilo"
	6	Deterioração do betão: deterioração química; esmagamento; escamação, desgaste, desintegração; juntas de betonagem mal seladas; existência de vazios, zona porosa, ninho de inertes (Chochos)

Figura 7. Exemplos de patologias em Obras de Arte de betão armado.

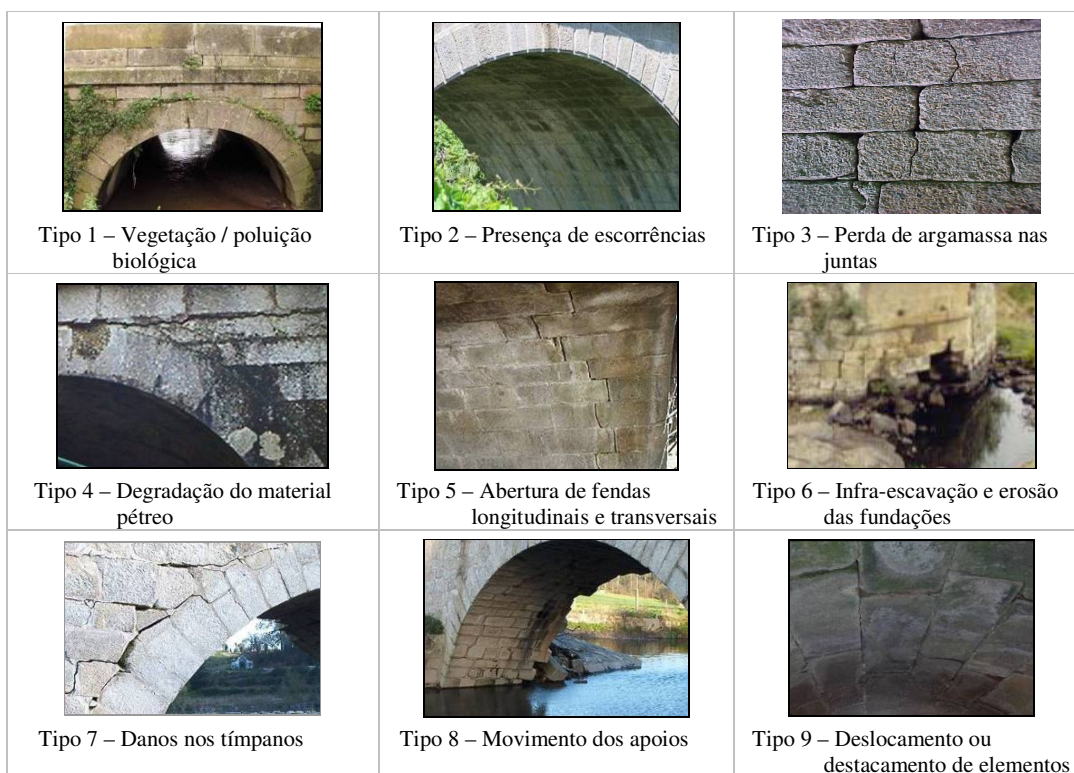
TIPO	Patologia
ANOMALIA NÃO ESTRUTURAL	1	Vegetação / poluição biológica
	2	Humidade e eflorescências e presença de água no material de enchimento
	3	Perda de argamassa nas juntas
	4	Degradação do material pétreo
ANOMALIA DE INDOLE ESTRUTURAL	5	Abertura de fendas longitudinais e transversais
	6	Infra-escavação e erosão das fundações
	7	Danos nos tímpanos
	8	Movimento dos apoios
	9	Deslocamento ou destacamento e ruína de elementos

Figura 9. Exemplos de patologias em Obras de Arte de alvenaria de pedra
