# LEVANTAMENTO DAS PATOLOGIAS E MONITORIZAÇÃO DO ARCO-CRUZEIRO DA IGREJA DA MISERICÓRDIA DE AVEIRO

Varum, H. <sup>1\*</sup>; Vicente, R. <sup>2\*</sup>; Rodrigues, H. <sup>3\*</sup>; Fernandes, C. <sup>3\*</sup>; Costa, A. <sup>4\*</sup>; André, P. <sup>1\*\*</sup>; Nogueira, R. <sup>1\*\*</sup>; Abe, I. <sup>1\*\*</sup>; Lima, H. <sup>2\*\*</sup>; Pinto, J.L. <sup>4\*\*</sup>

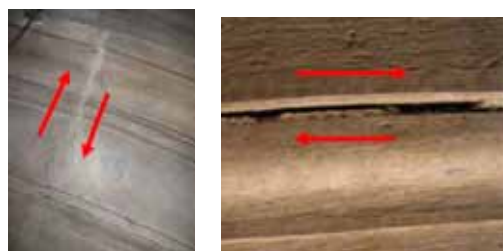
O escorregamento entre pedras consecutivas do Arco-Cruzeiro foi observado sobretudo em zonas em que existe abertura de juntas e movimentos verticais das pedras (ver figura 6). Devido a estes movimentos de escorregamento verificou-se um abatimento do Arco por descompressão que levaram a aberturas

significativas das juntas de alvenaria do tímpano e a pequenos deslocamentos e rotações nas pedras da consola.

Fig 6 – Escorregamento entre pedras do arco

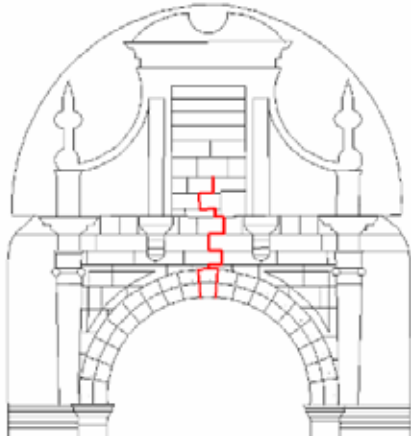
A partir da identificação e localização dos principais danos na zona do Arco e do tímpano, é possível traçar de forma quase inequívoca o “caminho crítico”, correspondente à zona de fragilização do Arco-Cruzeiro, cuja representação é feita na figura 7. O caminho traçado percorre toda a zona do tímpano, passando depois pelas várias fiadas de pedras, nomeadamente pelas pedras centrais que se encontrem imediatamente abaixo deste, terminando no arco exterior.

Fig 7 – Fragilização do Arco-Cruzeiro: “caminho crítico”

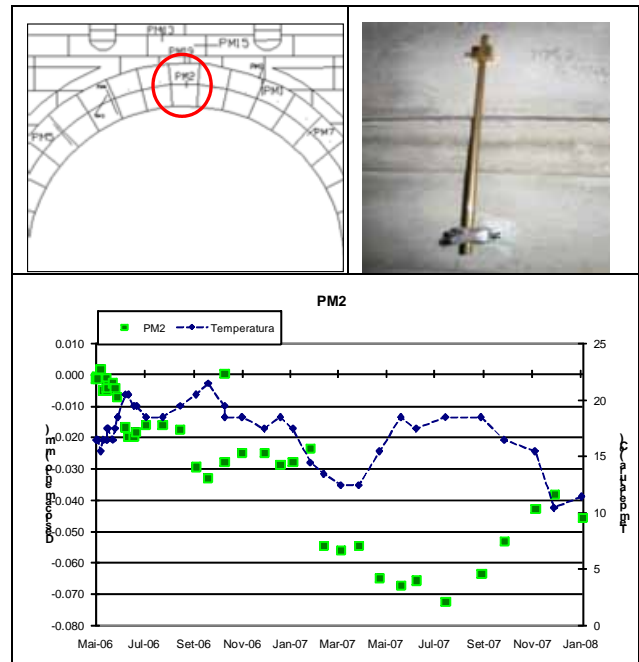
Fig 10 – Ponto de monitorização PM2

O ponto PM2 (ver figura 10), que corresponde ao controlo da deformação no

topo do arco, apresenta uma tendência clara de abertura de junta entre arcos.

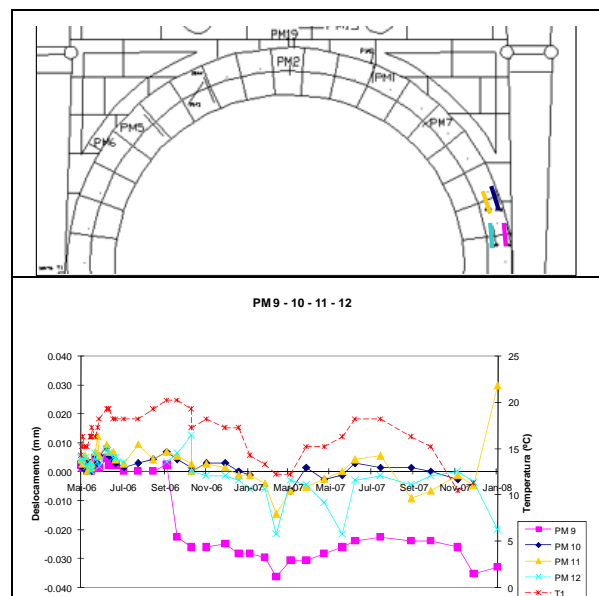
Fig 11 – Ponto de monitorização PM8, PM10, PM11 e PM12

Na figura 11 são apresentadas as deformações medidas na zona de arranque do arco, correspondentes a deformações cíclicas reversíveis, com excepção dos deslocamentos medidos no sensor PM9.

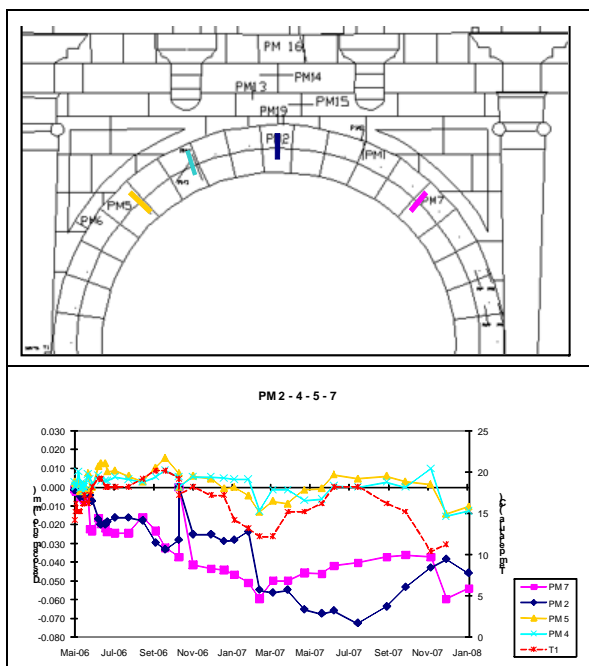
Fig 12 – Ponto de monitorização PM2, PM4, PM5 e PM12

Na figura 12 pode observar-se a evolução do movimento relativo entre arcos, que manifesta deformações

irreversíveis, particularmente no lado direito do arco.

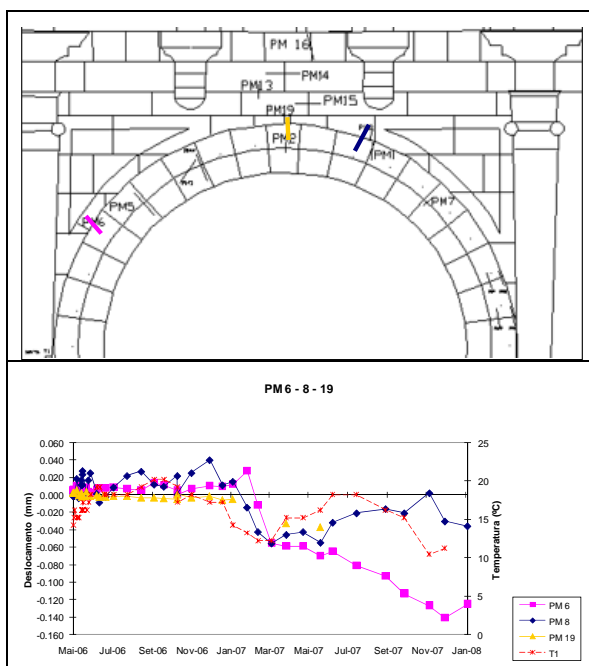
Fig 13 – Ponto de monitorização PM6, PM8, PM19

Na figura 13 observa-se o movimento relativo entre o arco de extradorso e a parede. As deformações intensificaram-se a partir de Janeiro de 2007.
