# REHABILITACIÓN DE IGLESIAS DAÑADAS EN MÉXICO. DOS CASOS DE ESTUDIO

## **2. Rehabilitación estructural del conjunto conventual de Santo Domingo en Tecpatán, Chiapas, México**

## **3. Estudio analítico del comportamiento de la iglesia de Santa Ana Maya, Michoacán, México**

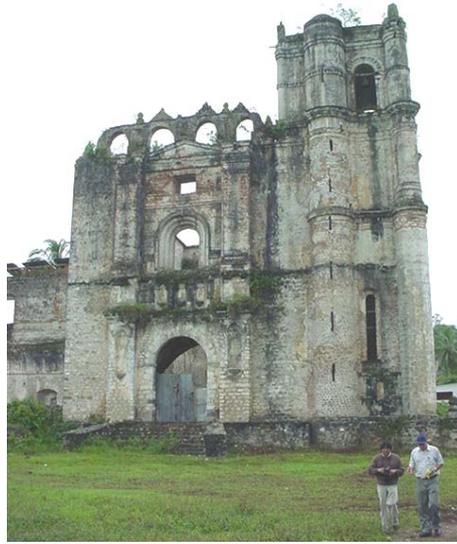
Figura 1 – Templo de Santo Domingo en Tecpatán

El conjunto conventual ha recibido varias intervenciones estructurales parciales desde 1974, estas intervenciones fueron enfocadas para la restauración de algunas áreas muy localizadas del edificio, pero nunca se había considerado una restauración integral del conjunto arquitectónico. Actualmente, el grado de deterioro es variable, algunas zonas del templo y del convento están en ruinas.

Se ha iniciado un programa muy ambicioso de intervención del templo y el convento que pretende una restauración integral del conjunto. En una primera etapa se desarrolló el proyecto de restauración de la crujía oriente, en esta zona del edificio las columnas de mampostería del deambulatorio del patio central presentan desplomes evidentes, en especial las columnas centrales. Se reforzó con un sistema de apuntalamiento temporal para la restauración de arcos, bóvedas y la implementación de un sistema de tensores de acero a nivel del entrepiso, colocados en el interior, entre los límites de una bóveda y otra (figura 2).

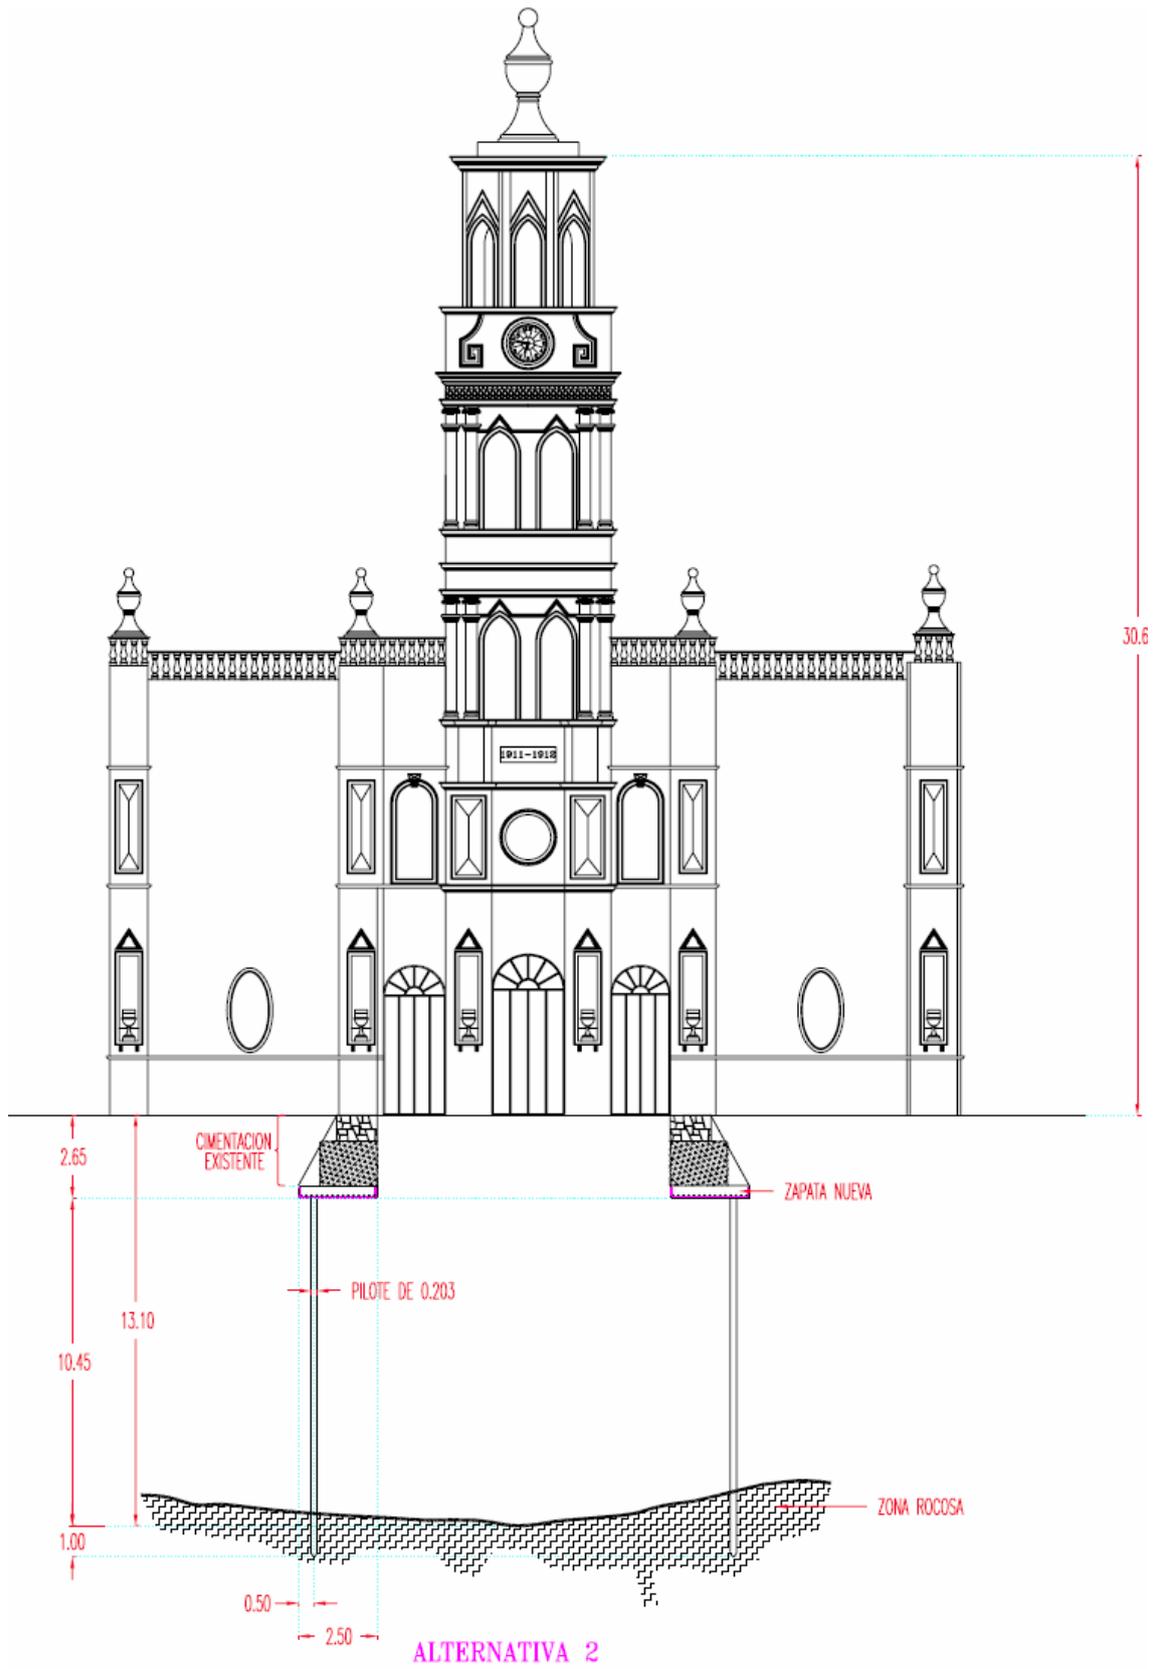
Figura 3 – Adición de pilotes apoyados directamente sobre el estrato resistente

Los esfuerzos en el suelo resultaron mayores que los valores admisibles. El factor de seguridad calculado varía de 1.6 a 2.5 en diferentes zonas de la cimentación; los valores más bajos corresponden a la fachada norte de la iglesia. Es importante destacar que el factor de seguridad recomendado para la combinación de cargas permanentes y sismo para esta estructura de 3.0.

En las inmediaciones de la iglesia se observa que el pavimento y las casas muestran movimientos que han dado origen a agrietamientos importantes en dirección suroeste a noreste. Este problema también afecta a la estación de autobuses que se localiza próxima a la iglesia. Se considera que el abatimiento del nivel de aguas freáticas es responsable de dichos asentamientos. De acuerdo con los sondeos geoelectrónicos existen cambios abruptos en la topografía del estrato de basalto, lo que modifica los espesores del depósito aluvial entre ambos lados de la iglesia. Por otra parte, los niveles de esfuerzo en el terreno tan elevados favorecen también los asentamientos. Aunado a los aspectos anteriores, la asimetría en la distribución de esfuerzos que la iglesia transmite al suelo contribuye a los asentamientos diferenciales que dan origen a los agrietamientos observados.

- a) Colocar pilotes de fricción de 20 cm de diámetro, con separación variable de acuerdo con la estratigrafía y descargas de la iglesia, hincados hasta una profundidad de 8 m.
- b) Introducir los pilotes hasta encontrar la roca basáltica (zona dura) lo que originaría que los pilotes trabajen de punta (figura 3). Esto es económicamente posible dado que la profundidad de la roca basáltica es un poco mayor que 12 m. Si se adopta esta solución, la iglesia puede emerger con respecto a las construcciones circundantes, si los asentamientos de la región siguen produciéndose. Esta situación requiere de adaptaciones a futuro, que pueden consistir en modificaciones a las fachadas o adecuaciones a los pilotes (pilotes de control)
- c) Hincar pilotes de fricción y pilotes de punta, en una solución mixta, con el propósito de evitar emersiones y asentamientos de relevancia en el futuro.

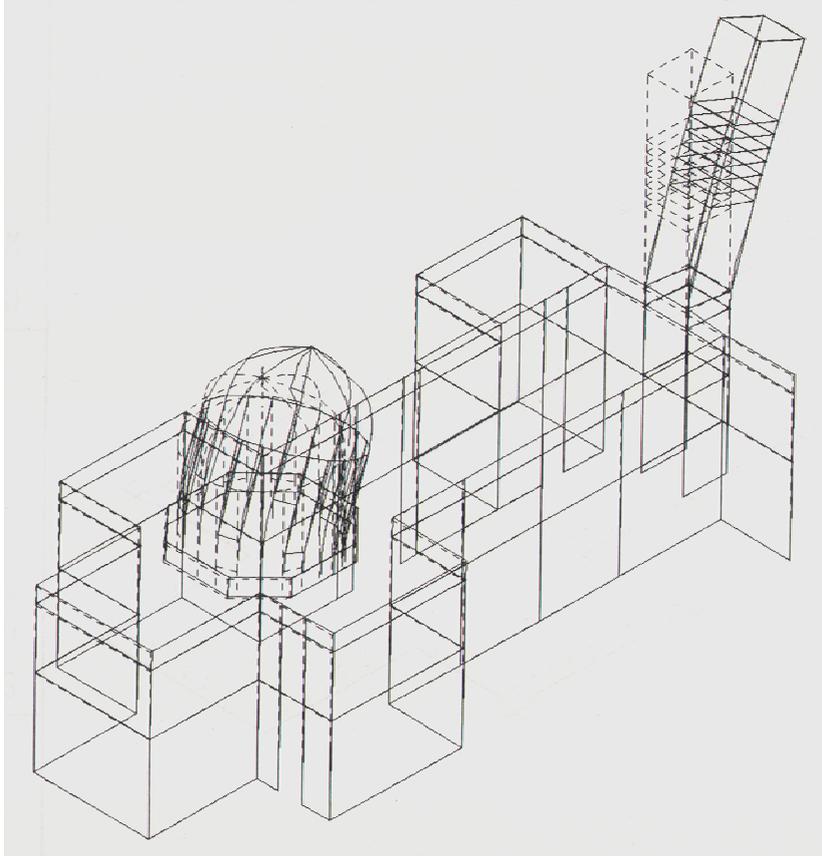
Figura 4 – Primer modo de vibrar de la iglesia

La forma del primer modo de vibrar se muestra en la figura 4, y los valores de los tres primeros periodos se indican en la tabla siguiente junto con la forma modal correspondiente.

No. de modo	Periodo (s)	Forma modal
1	3.19	Flexión transversal de torre y cúpula
2	1.53	Torsión de torre y cúpula
3	0.93	Flexión longitudinal de torre y cúpula

Como es de esperarse los primeros modos están asociados al movimiento de los elementos más flexibles (torre y cúpula). Los modos superiores, correspondientes al movimiento general de la iglesia son muy pequeños y alejados de la zona del espectro donde se supone que se concentra la mayor parte de la energía del sismo, para la zona sísmica considerada. Posteriormente se revisó la capacidad sísmica de la estructura con base en la determinación de los esfuerzos en los distintos elementos de la iglesia que resultaron inferiores a los esfuerzos admisibles del material.
