CARACTERIZAÇÃO DAS ALVENARIAS DOS EDIFÍCIOS DA BAIXA DE COIMBRA

As Suas Anomalias Típicas

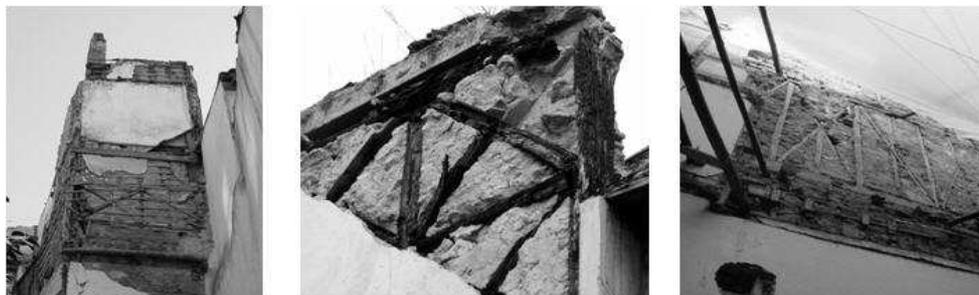
Figura 5: Paredes de frontal

A visível fractura e flexão dos prumos de madeira embebidos nas paredes são sinais de apodrecimento e degradação da madeira que não são resolvidos pela simples cintagem ou atirantamento da flexão visível. Note-se ainda que as paredes de tabique com uma função pseudo-estrutural adquirida através do tempo por deformações impostas e efeitos diferidos, revelam abaulamentos e fissuras de esmagamento denunciando movimentos da estrutura principal e dos pavimentos.

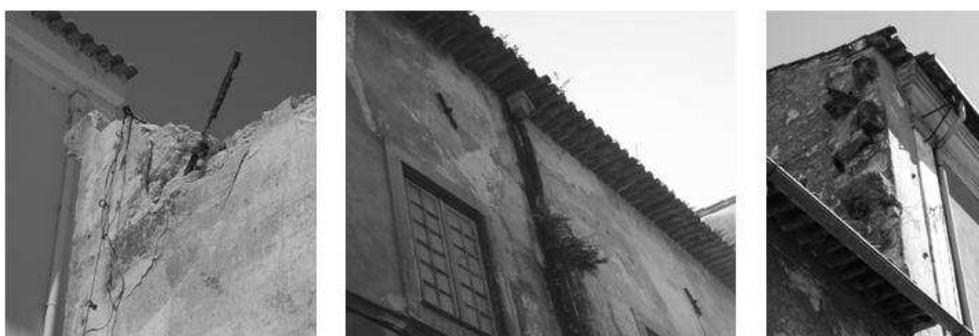
Figura 6: Tirantes

Os tirantes em ferro forjado que ligam paredes opostas funcionam como armadura passiva, não transmitindo forças à alvenaria (ver figura 6). Apenas se mobilizarão no caso de ocorrer deformações, assentamentos ou acção sísmica. Os tirantes não estão necessariamente à vista, mas são denunciados pelo destacamento. Existem sempre ao nível dos pisos e ao nível da cobertura. Muitos casos são pregagens como medida de reforço ou reparação após a construção.

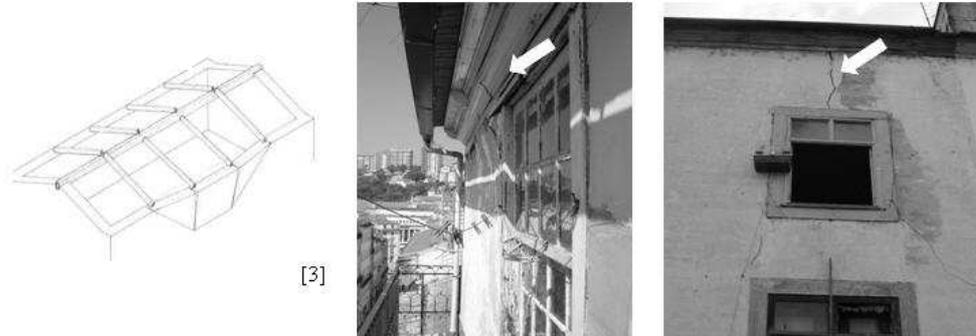
Figura 7: Impulso horizontal da cobertura

Impulso horizontal da cobertura sobre as paredes

Os impulsos (forças horizontais não equilibradas) criados sobre as paredes resistentes nas quais a cobertura descarrega e quando as paredes não estão preparadas para resistir e não estão bem ligadas com as paredes meeiras. Originam forças de corte nas paredes correspondentes ao movimento de rotação.

Várias causas são equacionáveis e que levam à criação de impulsos:

- i) Deformação imposta.
- ii) Deformabilidade da estrutura da cobertura por parte da viga de cumeeira ou do vigamento de suporte. Interrupção de elementos da estrutura de suporte da cobertura.
- iii) Ausência de elementos de cintagem ou tirantes capazes de absorver e redistribuir os esforços.

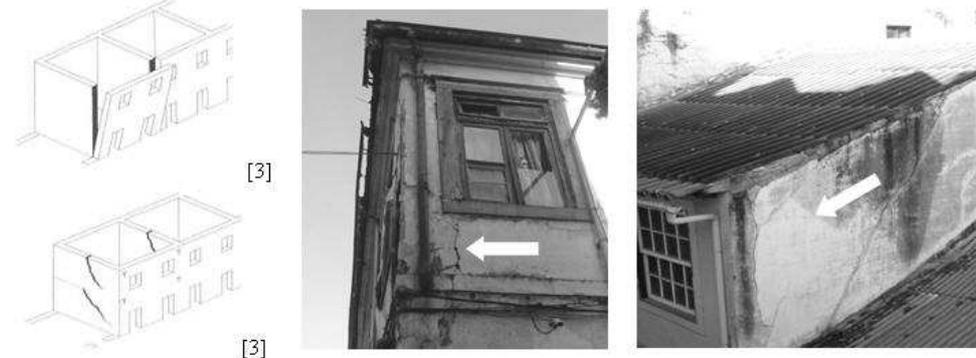
Figura 8: Fissuração junto ao cumhal

Fissuração inclinada e vertical junto ao cumhal

A fissuração vertical desenvolvida é superior no topo e vai diminuindo até se anular.

O valor da tensão normal vertical ao nível do topo é muito inferior ao nível de tensão a níveis mais baixos, influenciando a resistência ao corte das paredes.

Rotação da parede ou da parede ortogonal.

Falta de boa ligação entre paredes ortogonais. Isto pode estar ligado ao próprio faseamento da construção, caso das fachadas que não são bem ligadas às paredes de empena já existentes da construção vizinha. (desenho).

Impulso da cobertura (ver anomalia da figura 7).

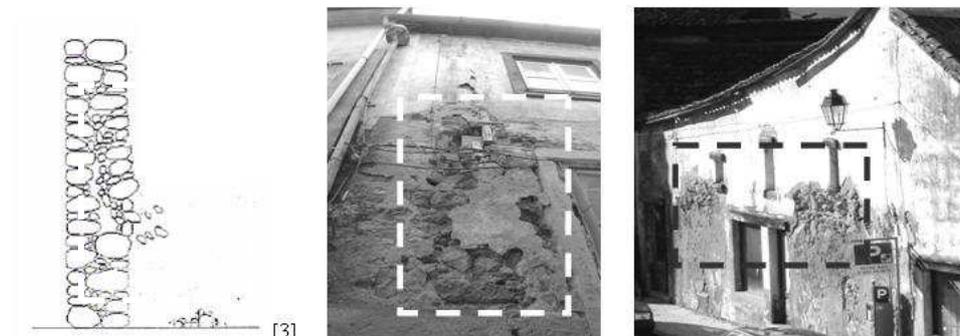
Figura 9: Desagregação grave da alvenaria

Desagregação da alvenaria

A fissuração desenvolvida não tem uma configuração padrão. Esta denuncia a localização dos elementos expansivos, sejam estes de madeira ou de metálicos.

A desagregação origina a instabilização e daí a capacidade resistente dessa parede ao nível dessa secção comprometa a estabilidade global traduzindo-se em fragilidades por abertura de fendas e criação de vazios.

Esta instabilização é mais comum nas paredes de dois panos. A falta de manutenção e acções de consolidação agrava o problema. Este problema é muito mais notável nos pisos térreos, mais expostos às acções meteóricas.

A entrada de água infiltrada quer de águas da chuva, quer de humidade ascensional do terreno é a principal fonte de deterioração, afectando a consistência e coesão das alvenarias, incorporando muitas vezes terra na própria constituição da parede ou nas argamassas de assentamento. A entrada de água por pontos fracos da construção (beirais, fendas existentes, etc). A deterioração é ainda impulsionada ou agravada por outros factores, tais como: poluição, cristalizações, expansões, etc.

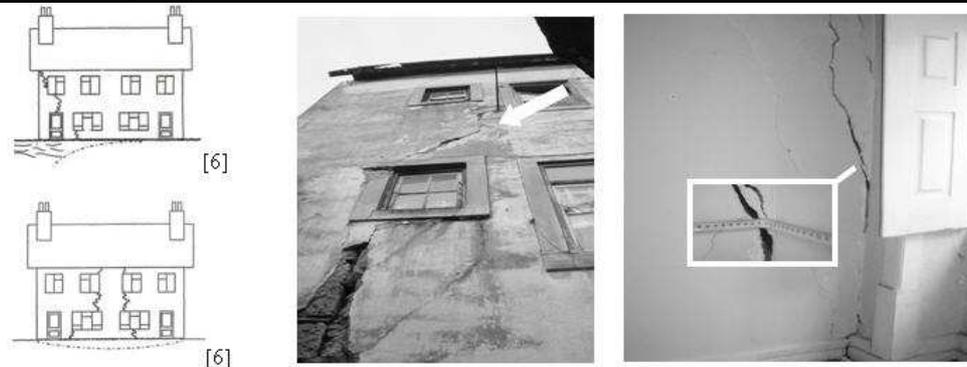
Figura 10: Assentamentos diferenciais

Fissuração por assentamentos diferenciais

A direcção/inclinação das fissuras denuncia particularmente os assentamentos diferenciais e a sua configuração também dependerá do tipo de alvenaria na limitação da propagação da fissuração.

As “transferências” de esforços entre elementos estruturais é perturbada pela introdução de assentamentos ao nível das fundações.

Aos fenómenos de assentamento podem estar associados uma série de factores ligados aos solos:

i) Permeabilidade; ii) Solos de diferente comportamento (aterros), iii) Descompressão do solo por escavação na construção de edifício vizinho
