# INSPECÇÃO E AVALIAÇÃO DA ADERÊNCIA DE REVESTIMENTOS PÉTREOS EM FACHADAS

## *Caso de Estudo*

F. Rodrigues\*      R. Vicente†      H. Varum‡      A. Velosa§  
frodrigues@civil.ua.pt      romvic@civil.ua.pt      hvarum@civil.ua.pt      avelosa@civil.ua.pt

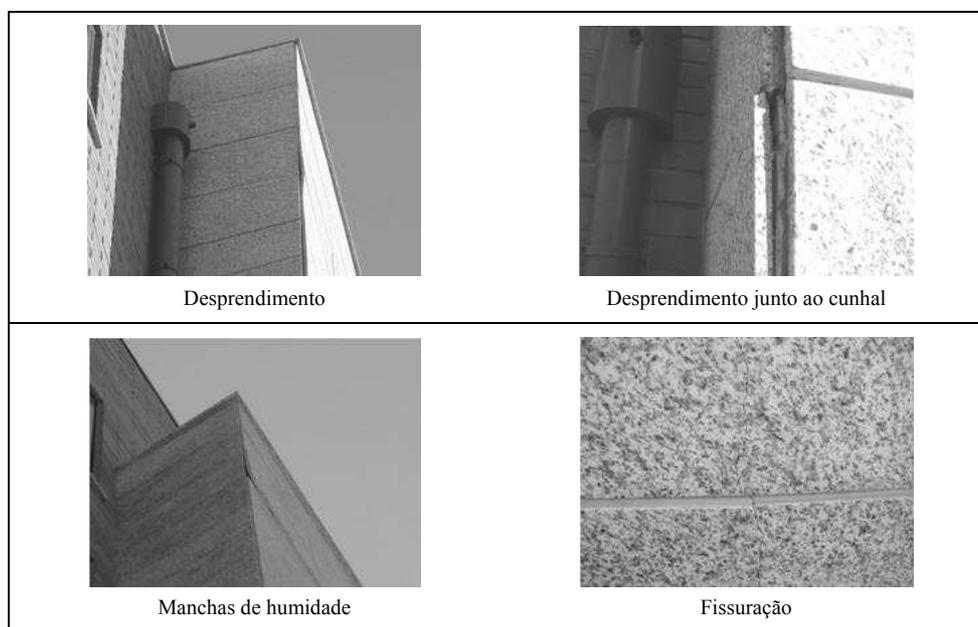
Figura 2: Anomalias observadas no revestimento exterior

O destacamento é o defeito mais gravoso encontrado, que se manifesta de forma mais evidente junto aos cunhais, aparecendo pontualmente noutras zonas das fachadas. A probabilidade de desprendimento aumenta com o peso das placas de pedra e com a acção do vento.

Observou-se a existência de humidade quer na pedra quer no suporte (tijolo e argamassa), especialmente nas zonas dos cunhais.

Verificou-se a existência de fissuras verticais, localizadas, englobando o revestimento de pedra e as juntas.

Quanto às manchas de humidade observadas, afigura-se que serão devidas à entrada de água através de juntas fendilhadas e das zonas de cunhal que sofreram desprendimentos e descolamentos importantes.

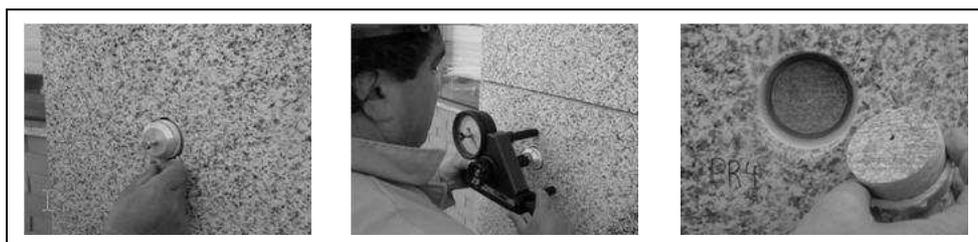
Para a avaliação das condições de aderência efectuaram-se ensaios de arranque Pull-Off (ver figura 3 e 4), segundo a normativa Fe Pa 36 [5] - Revestimentos de paredes, ensaio de arrancamento por tracção, cujos resultados se apresentam na tabela 1:

O último ensaio PR10 onde se registou um valor significativamente superior de resistência à tracção, corresponde à primeira fase de construção e às fiadas de assentamento onde se utilizou argamassa aditivada com látex conforme referido no ponto 3.2.2. Os restantes valores obtidos correspondem ao sistema de fixação utilizado na 2ª fase de construção.

Figura 3: Ensaio Pull-Off

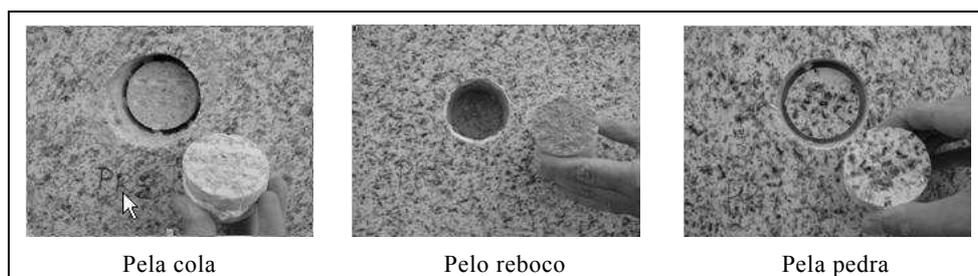
Rotura pela cola	$\sigma_{\text{média}} = 0.26 \text{ MPa}$
Rotura pelo suporte (2ª fase)	$\sigma_{\text{média}} = 0.41 \text{ MPa}$
Rotura pelo suporte (1ª fase)	$\sigma = 1.27 \text{ MPa}$

Figura 4: Modos de rotura
