## TEMA V – Patrimônio Histórico

### PATOLOGIAS QUE AFETAM O SISTEMA CONSTRUTIVO DAS EDIFICAÇÕES DO SÉCULO XIX EM SÃO LUÍS DO MARANHÃO

Margareth Gomes de Figueiredo<sup>1</sup>, Humberto Varum<sup>2</sup>, Aníbal Costa<sup>3</sup>

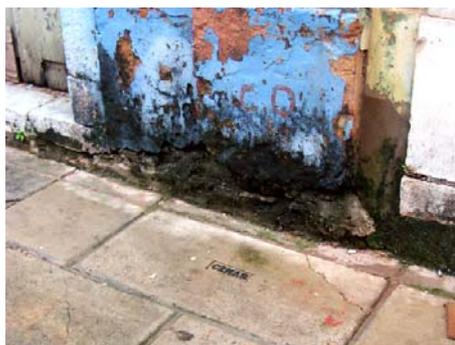
A estabilidade das fundações se relaciona diretamente com a segurança estrutural do edifício. Em São Luís são muitas as causas que originam lesões nas fundações. Além do envelhecimento e dos recalques de acomodação natural do solo, existem aquelas provocadas pelo uso e manuseio indevido como: as intervenções inadequadas, que alteram as divisões dos ambientes, aumentando a sobrecarga; as vibrações causadas por transportes pesados; manuseio do solo de imóveis vizinhos com retirada de terra próxima a fundação<sup>11</sup>; falta de manutenção em esgotos, no passeio público (calçada) e meio-fio que protegem a fundação das águas pluviais.

Figura 6. a) Perda de material constituinte da base da alvenaria causando recalque; b) excesso de veículos em áreas históricas, causando vibrações na estrutura dos imóveis.

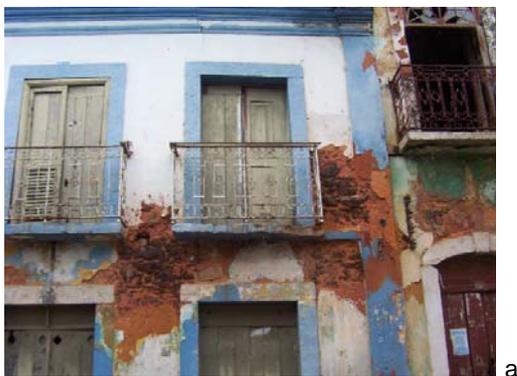
Com a intensidade de chuvas que ocorrem durante seis meses no ano, em São Luís do Maranhão, as anomalias mais frequentes nas paredes são decorrentes de fatores climáticos, como as fissuras (rachaduras) e desagregação do reboco. Nas paredes externas, mais expostas às chuvas a desagregação do reboco se torna mais frequente, desprotegendo a alvenaria de pedra e cal. A alta umidade relativa do ar também provoca muitos danos (manchas de diversos aspectos; desagregação do revestimento) nas alvenarias. As alvenarias também são sujeitas a danos pela má conservação dos telhados, do sistema de drenagem e das instalações prediais.

Figura 7. a) Desagregação do reboco, expondo a alvenaria de pedra e cal às infiltrações; b) Excesso de vegetação comprometendo a estabilidade do imóvel, que já se encontra em ruínas.

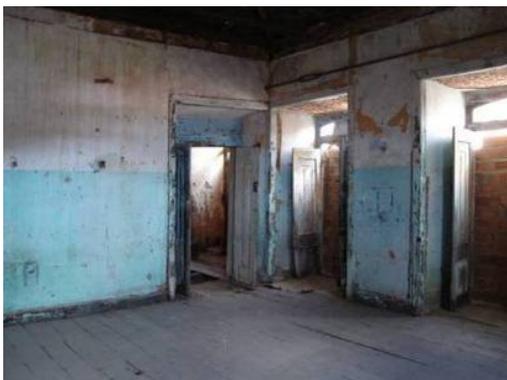
a

Figura 8. a) Desagregação do reboco da alvenaria (interna) de pedra e cal, exposta à umidade; b) Desagregação do reboco da alvenaria (interna) de taipa de mão exposta à umidade.

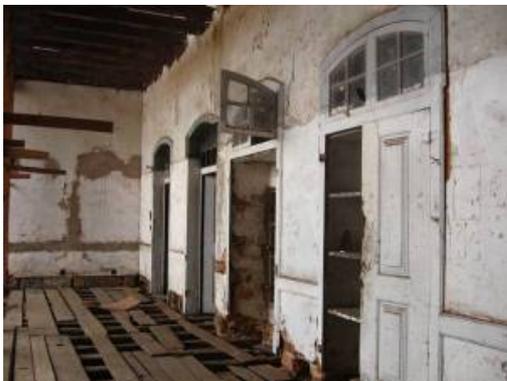
Os materiais mais utilizados no piso dos pavimentos são pedra lioz, mosaico e ladrilho hidráulico no piso térreo e assoalho nos pisos superiores. As principais anomalias são causadas pelo próprio envelhecimento (tempo de existência) ou desgaste natural do material. Fatores físicos (variações de temperatura, umidade, calor excessivo, chuva, salitre) afetam as paredes provocando fissuras, nos casos dos pisos do térreo. Os danos no assoalho dos pisos superiores são causados por agentes biológicos (insetos, fungos, bactérias, animais roedores) que atacam a madeira, associados ao excesso de umidade que propicia a proliferação desses agentes, provocando a deformação ou inutilidade das peças.

Figura 9. a) Assoalho danificado por agentes biológicos (cupins) e umidade; b) Estrutura de barrotes e assoalho danificado por agentes biológicos (cupins) e umidade  
Fotos: a) e b) IPHAN 3ªSR.

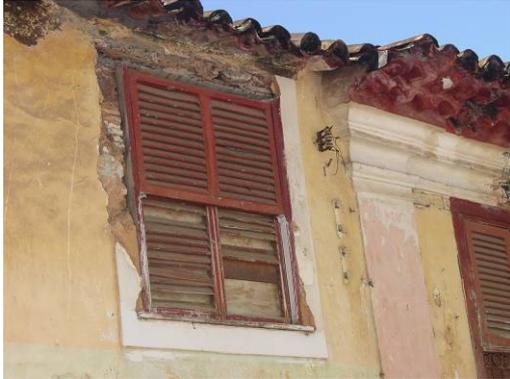
Os vãos de portas, janelas e óculos são, em grande maioria, estruturados por vergas (retas, abatidas, plenas) confeccionadas em arcos com aduelas de tijoleira, com fecho em chave de arco (cunha) ao eixo. Quando os vãos possuem molduras (ombreira e vergas) em pedra de lioz, tem sempre acima da verga um arco de descarga em tijoleira para aliviar a carga sobre a verga de pedra. Em casos mais raros, nas edificações do século XVIII, encontram-se vergas retas em madeira. As patologias que atingem os vãos são fissuras (tijoleira e pedra) e deterioração por cupins e fungos (verga de madeira) que podem ser causadas por problemas da própria construção, por desgaste dos materiais, por uso indevido do imóvel, com sobrecarga das vergas.

Figura 10. a) Verga reta de madeira, danificada por agentes biológicos (cupins); b) Verga abatida em tijoleira, com reboco desagregado, ocasionado por infiltração e crescimento de vegetação. Fotos: a) IPHAN 3ªSR; b) Margareth Figueiredo.

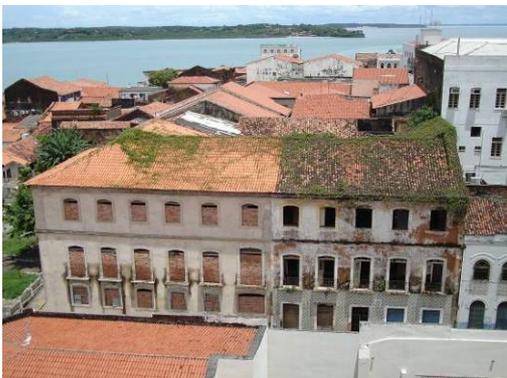
Os danos das coberturas são os que mais influenciam na conservação dos materiais dos imóveis. O controle e a proteção da maior parte dos materiais e técnicas construtivas das alvenarias divisórias estão sujeitas a manutenção do telhado que se deteriora na presença das águas pluviais. Outra causa relacionada a infiltração nas coberturas é o aparecimento de vegetação sobre telhas e beirais, provocando a quebra e desagregação do material, dificultando também o escoamento das águas pluviais.

Figura 11. a) Vegetação rasteira que se prolifera nos telhados vizinhos; b) Verga reta em tijoleira, com reboco desagregado, ocasionado por infiltração na cobertura e cimalha. Fotos: a) Daniel Lopes; b) IPHAN 3ª SR.
