## TÓPICO 5 – Património histórico

### Anomalias estruturais correntes em edifícios antigos

R. Vicente<sup>1,a</sup>, H. Varum<sup>1,b</sup> e J.A.R. Mendes da Silva<sup>2,c</sup>

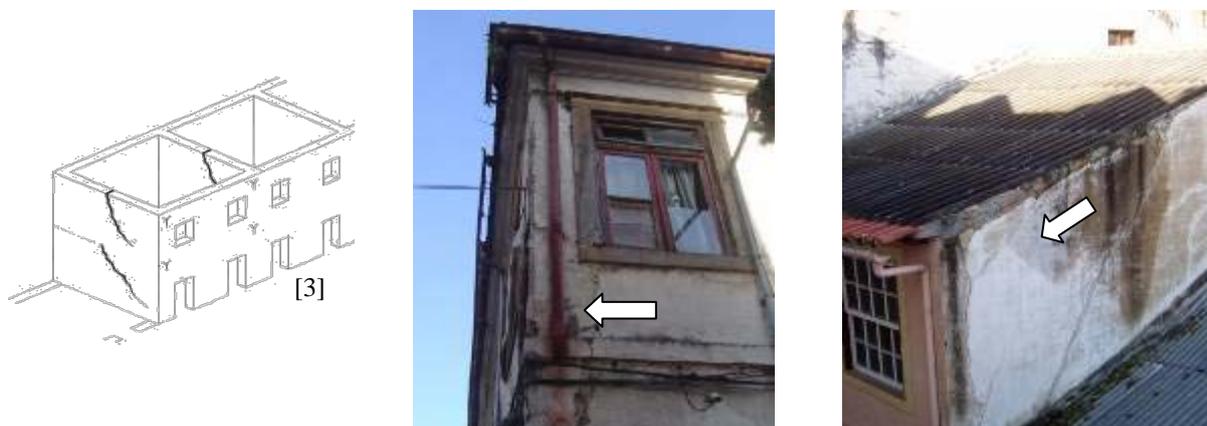
Figura 19: Fissuração vertical junto ao cumhal

#### Fissuração vertical junto ao cumhal

Desligamento na zona de cumhal ou de encontro das paredes de fachada com as paredes meeiras.  
Fissuração vertical e inclinada com maior abertura no topo.

Rotação da própria parede (desaprumo) ou movimento da parede ortogonal associada à ligação deficiente entre paredes ortogonais.

A baixa resistência ao corte das alvenarias é determinante neste tipo de fissuração (ver expressão acima). O valor da tensão normal ao nível do topo é muito inferior em relação a níveis mais baixos da construção e, por isso, a amplitude e gravidade da fissuração vertical é superior no topo e vai diminuindo até se anular. Pode estar relacionado com o próprio faseamento da construção: Paredes de fachada que não são bem ligadas às paredes de empena já existentes da construção vizinha. O eventual impulso dos pavimentos e da cobertura constituem factores agravantes.

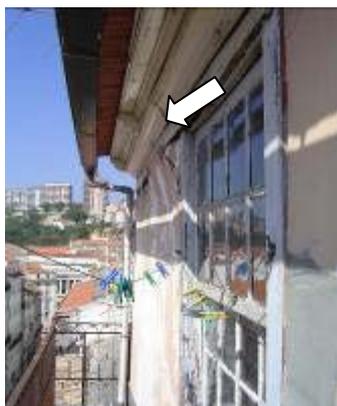
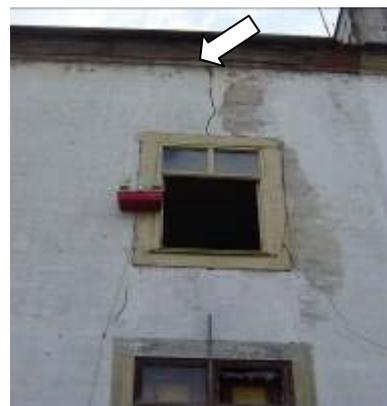
Figura 20: Fissuração devido a impulso horizontal da cobertura sobre a parede

## Fissuração devido a impulso horizontal da cobertura sobre a parede

Fissuração vertical junto à cornija da cobertura e fragilização localizada da alvenaria e do revestimento.

Os impulsos (forças horizontais não equilibradas) que actuam sobre as paredes resistentes - sobre as quais descarrega a cobertura - originam forças de corte nas paredes bem como a sua rotação.

Em geral, as paredes não estão preparadas para resistir a estes impulsos e não estão bem ligadas com as paredes meeiras. Os impulsos podem ter origem em uma ou várias das seguintes causas: deformação imposta; deformabilidade da estrutura da cobertura por parte da viga de cumeeira ou do vigamento de suporte; interrupção de elementos da estrutura de suporte da cobertura; ausência de elementos de cintagem ou tirantes de ligação das paredes capazes de absorver e redistribuir o esforço.

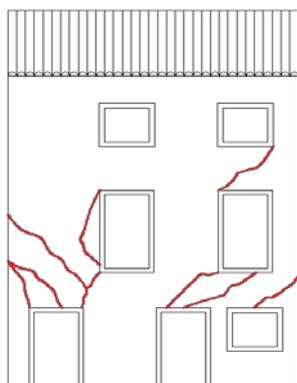
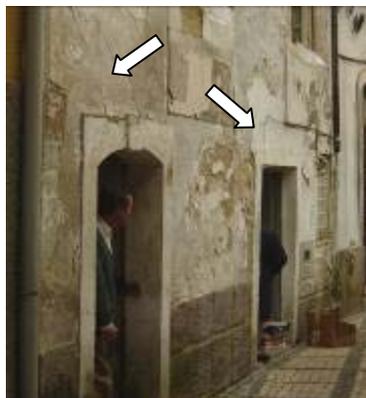
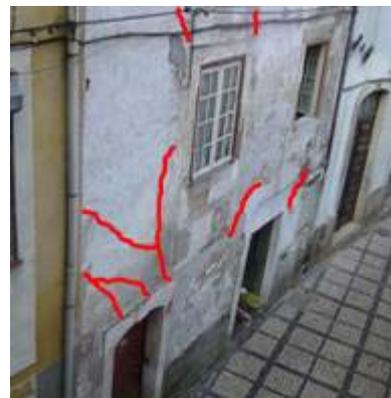
Figura 21: Concentração de tensões por desalinhamento de aberturas

## Concentração de tensões por desalinhamento de aberturas

A fissuração é essencialmente inclinada.

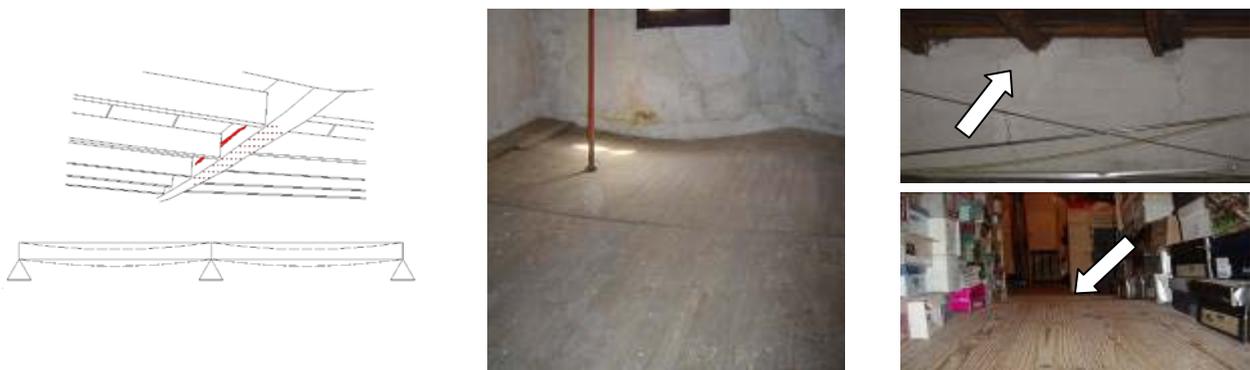
#### Deformação excessiva

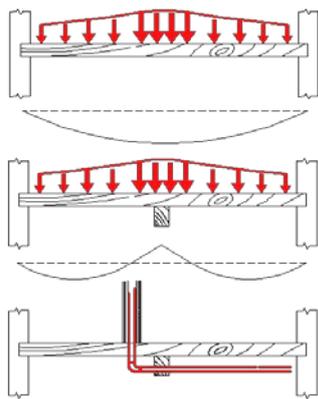
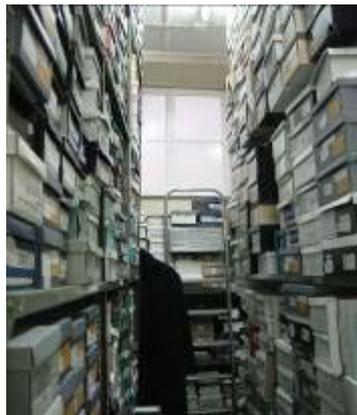
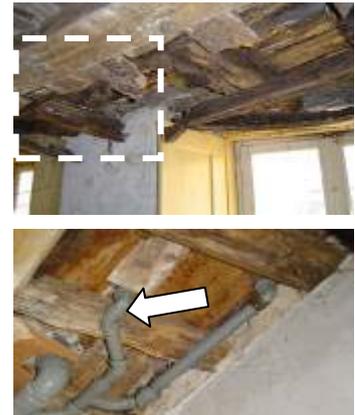
Figura 23: Interrupção de elementos estruturais e introdução de carga excessiva

#### Interrupção de elementos estruturais e introdução de carga excessiva

Deformação excessiva dos pavimentos

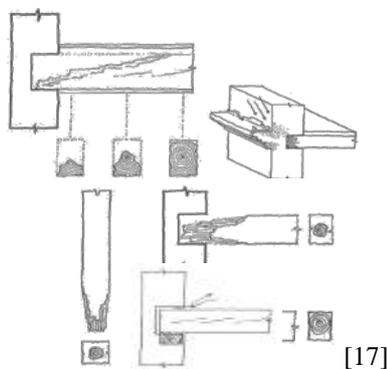
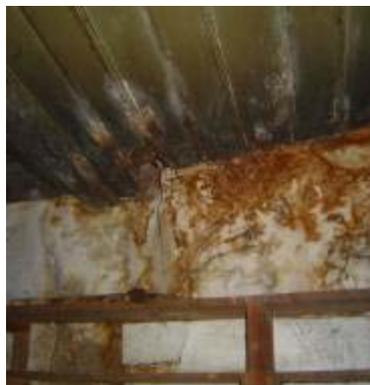
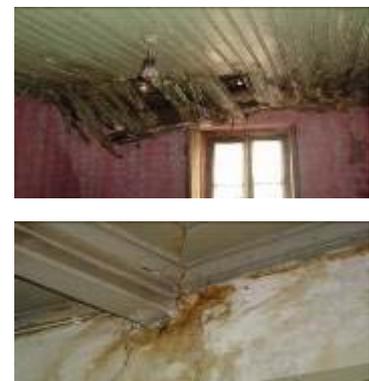
Figura 24: Apodrecimento e fragilização (infiltrações)

### Apodrecimento e fragilização (infiltrações)

Apodrecimento da madeira nas zonas mais sensíveis, como são as “entregas” do vigeamento de madeira sobre as paredes.

A capacidade resistente de peças de madeira, próximas da parede, são fragilizadas (desenvolvimento de fungos e podridão) pelas infiltrações que ocorrem através das paredes (fachada e meeiras), beirais, coberturas e caixilharias, conduzindo à desagregação da alvenaria e destruição da zona dos apoios, onde o esforço de corte também é maior, originando, em casos limite, o colapso dos barotes/vigas e consequentemente do pavimento.

A partir de infiltrações que ocorrem essencialmente através das paredes, outros elementos em madeira também contactam com a água, como são soalhos e forros de tecto, nomeadamente nas zonas periféricas, junto das paredes.

A humidade ascensional, apesar de ter uma consequência mais directa sobre as alvenarias, também pode ascender ao nível dos pavimentos no caso de pisos semi-enterrados. A rotura de canalizações e outras causas fortuitas podem agravar este problema.

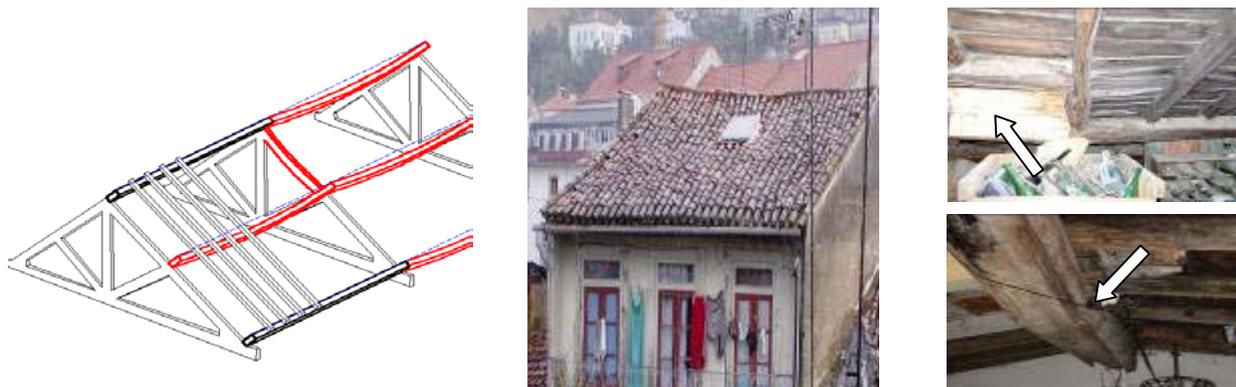
#### Deformabilidade excessiva da estrutura de suporte da cobertura

São essencialmente deformações que ocorrem pela combinação de dois aspectos: envelhecimento natural da madeira e o efeito da fluência. Uma vez deflectida a estrutura, é facilitada a entrada de água que acaba por degradar ainda mais a estrutura da cobertura. Refira-se que os espaços de desvão são normalmente espaços fechados sujeitos a grandes amplitudes térmicas, particularmente temperaturas muito elevadas na estação de Verão, propiciando e amplificando os problemas de empeno, abertura de fendas e retracção que comprometam a estabilidade da estrutura da cobertura.

Outros problemas podem agravar esta anomalia: uso de secções transversais das peças de madeira com insuficiente capacidade de carga; o ataque xilófago e degradação biológica; deficiente contraventamento das asnas; eventual exposição à radiação ultravioleta.

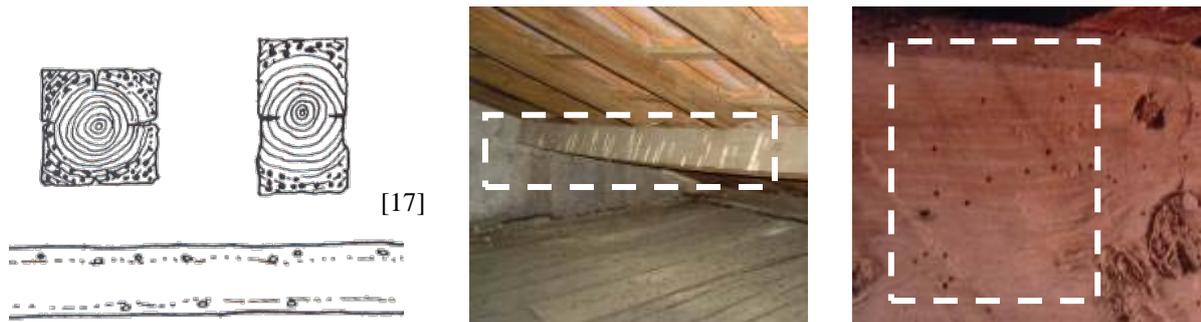
Figura 26: Ataque xilófago e degradação biológica dos elementos de suporte em madeira da cobertura

#### Ataque xilófago e degradação biológica dos elementos de suporte em madeira da cobertura

Normalmente o ataque xilófago é visível pelo exterior das peças, apresentando sinais de perfuração de pequeno diâmetro, que pode atingir toda a secção da peça de madeira, favorecendo o desenvolvimento de bolores e podridão.

A susceptibilidade de degradação por agentes biológicos, nomeadamente fungos (de podridão ou azulamento) e insectos (carunchos e térmitas), depende fortemente das condições higro-térmicas a que a madeira está sujeita. O teor em água para desenvolvimento dos agentes biológicos terá de ser superior a 20%. No entanto, a madeira seca pode ser atacada pelo caruncho.

A deterioração interna provocada pela podridão (branca, parda ou branda), desfazendo a madeira, atacando a lenhina e celulose, e o ataque dos insectos (mais comum: caruncho e térmitas) consumindo a madeira e criando galerias, traduzem-se em termos estruturais numa redução da secção resistente. No caso do ataque xilófago, o aspecto exterior da madeira pode ser bom.

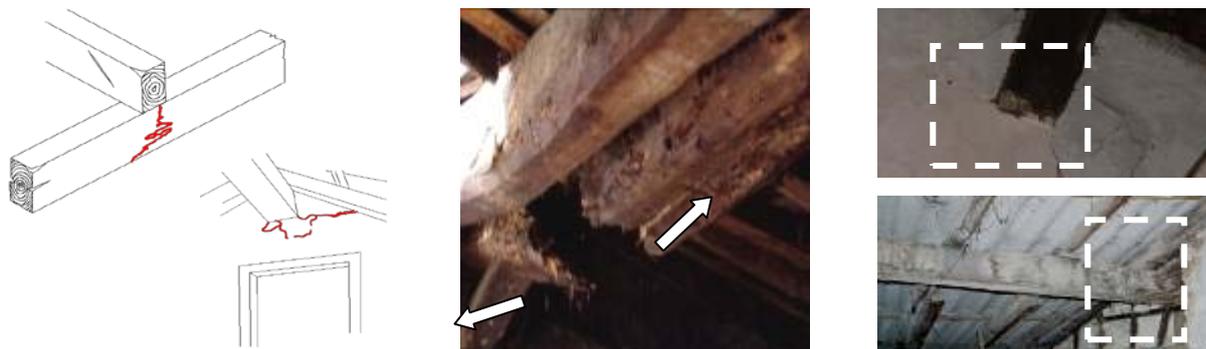
### Fragilização das ligações e zonas de apoio nas paredes

Fissuração localizada sobre a própria peça de madeira ou localmente na zona de apoio.

No caso da fragilização do elemento estrutural de madeira na zona de apoio na parede, normalmente não existe um elemento de distribuição de carga, que poderia ser um frechal, alvenaria assente com pedra bem talhada e de maior dimensão, ou ainda um cachorro. É comum a fissuração originada pela concentração de tensão excessiva na zona de apoio, associada à fraca capacidade de corte da alvenaria nesta área.

A fragilização das ligações entre elementos resistentes de madeira pode ser despoletada pela combinação de vários problemas: ataque xilófago, humedificação prolongada, defeitos naturais da madeira e carga pontual excessiva, diminuindo de forma progressiva as propriedades mecânicas da peça até à rotura.

Quando se observa a rotura de algumas secções por carga excessiva (pernas das asnas, fileira, vigamentos) é frequente na proximidade dessas roturas, observar defeitos (nós, fissuras, empenos), que por si só, já constituem um risco ao bom desempenho estrutural. Pode também estar associado a problemas de corrosão de peças de ligação metálica.
