TÓPICO 4 – Património Histórico

Estratégia de monitorização de monumentos: Caso de estudo - Arco-Cruzeiro da Igreja da Santa Casa da Misericórdia de Aveiro

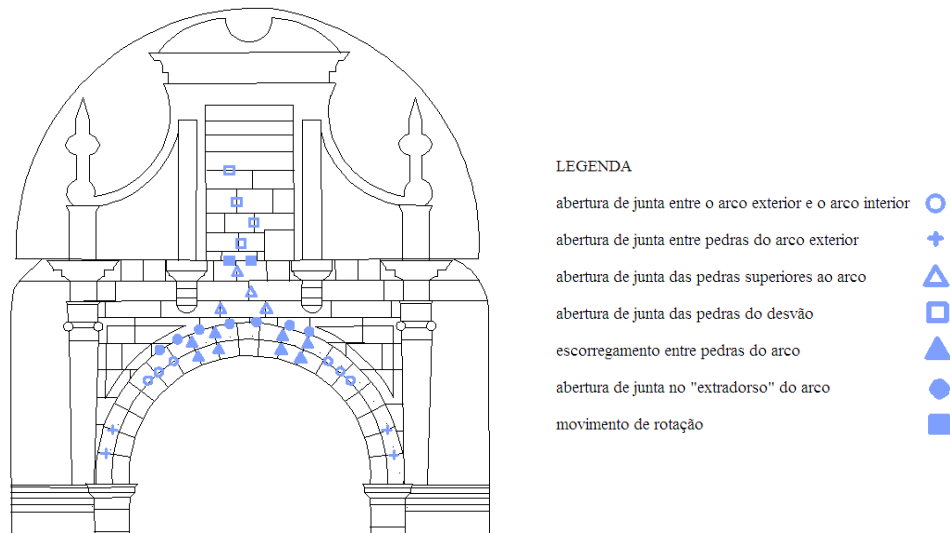
Figura 3: Localização das principais patologias verificadas no Arco-Cruzeiro

A abertura de juntas foi detectada entre os arcos interior e exterior do Arco-Cruzeiro, nas pedras do próprio arco, nas pedras superiores ao arco e nas pedras do desvão. A abertura de juntas entre os arcos interior e exterior tem como causa mais provável a movimentação destes elementos, devida ao peso próprio da estrutura, a fenómenos de fluência e a possíveis assentamentos de apoio. Está presente na globalidade da estrutura do arco, apresentando uma distribuindo-se homogénea e dimensões variáveis de ponto para ponto. A abertura de juntas entre pedras localiza-se com maior incidência nas zonas mais esforçadas do arco, situadas acima dos pilares. A abertura de juntas nas pedras acima do arco poderá estar relacionada com o movimento de todo o conjunto do arco devido a um processo natural de envelhecimento dos materiais. No desvão foram observados os maiores deslocamentos, tanto em juntas verticais como em juntas horizontais, o que estará directamente relacionado com as grandes amplitudes térmicas existentes nesta zona.

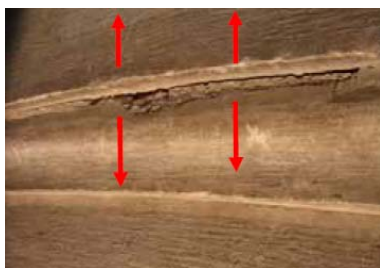
Figura 4: Abertura de junta entre os arcos interior e exterior

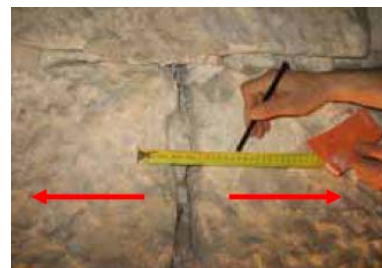
Figura 5: Abertura de junta nas pedras do desvão

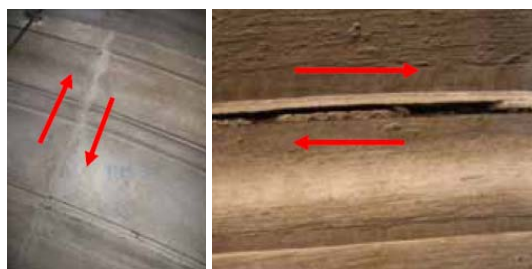
O escorregamento entre pedras consecutivas do Arco-Cruzeiro foi observado sobretudo em zonas em que existe abertura de juntas e movimentos verticais das pedras (ver Fig. 6). Devido a

estes movimentos de escorregamento verificou-se um abatimento do arco por descompressão que levaram a aberturas significativas das juntas de alvenaria do tímpano e a pequenos deslocamentos e rotações nas pedras da consola.

Figura 6: Escorregamento entre pedras do arco

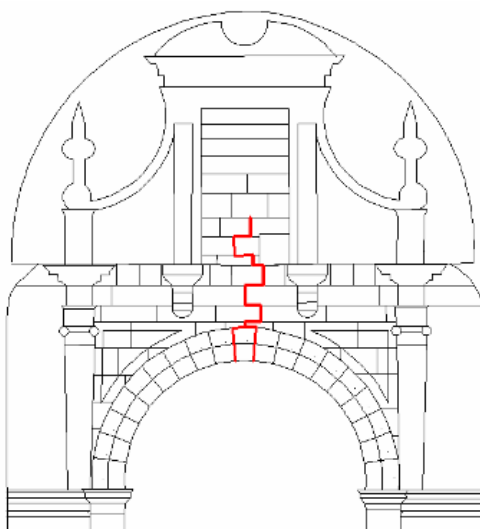
A partir da identificação e localização dos principais danos na zona do arco e do tímpano, é possível traçar de forma quase inequívoca o “caminho crítico”, correspondente à zona de fragilização do Arco-Cruzeiro, cuja representação é feita na Fig. 8. O caminho traçado percorre toda a zona do tímpano, passando depois pelas várias fiadas de pedras, nomeadamente pelas pedras centrais que se encontrem imediatamente abaixo deste, terminando no arco exterior.

Figura 8: Fragilização do Arco-Cruzeiro

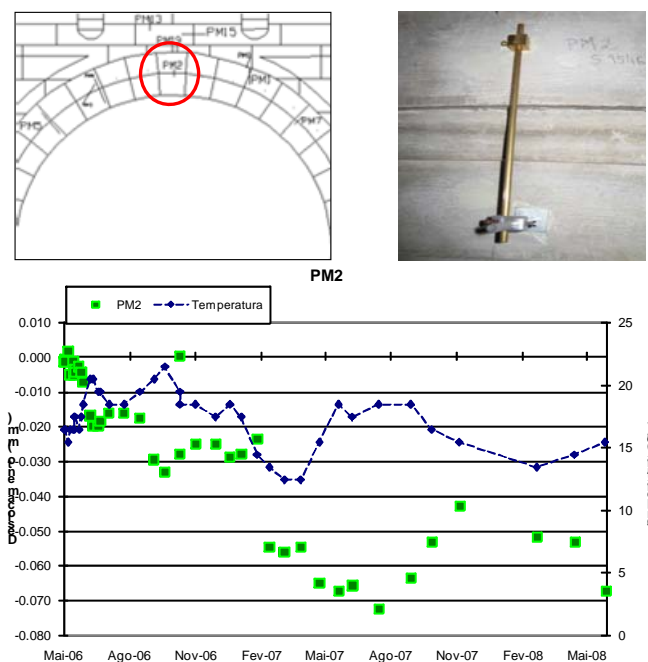
O ponto PM2 (ver Fig. 11), que corresponde ao controlo da deformação no topo do arco, apresenta uma tendência clara de abertura de junta entre arcos.

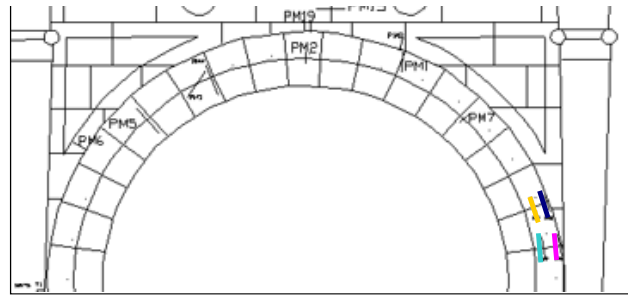
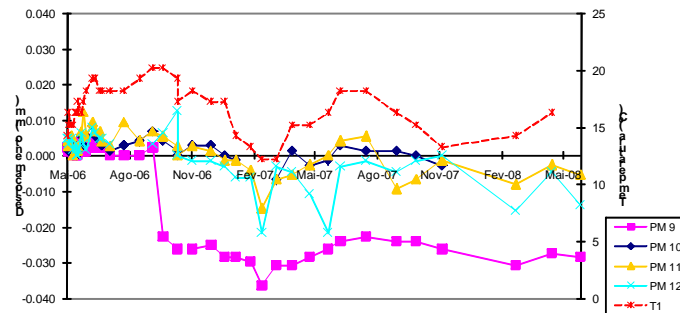
Figura 12: Pontos de monitorização PM9, PM10, PM11 e PM 12

Na Fig. 12 são apresentadas as deformações medidas na zona de arranque do arco, correspondentes a deformações cíclicas reversíveis, com excepção dos deslocamentos medidos no sensor PM9. Na Fig. 13 pode observar-se a evolução do movimento relativo entre arcos, que manifesta deformações irreversíveis, particularmente no lado direito do arco.

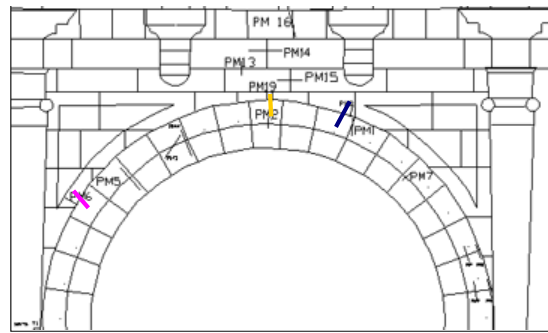
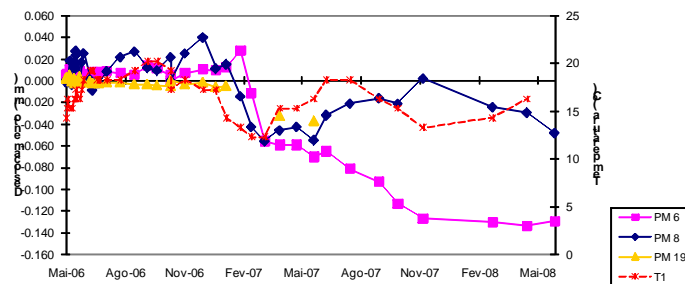
Figura 14: Pontos de monitorização PM6, PM8 e PM19

Na Fig. 14 observa-se o movimento relativo entre o arco de extradorso e a parede. As deformações intensificaram-se a partir de Janeiro de 2007.

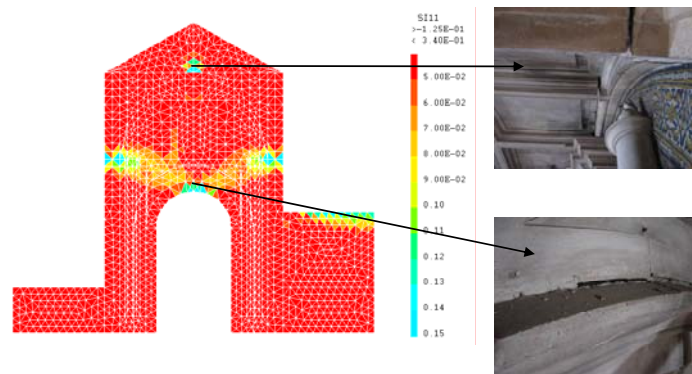
Na Fig. 17 são confrontados os danos observados com os resultados da análise numérica em termos de tensões principais máximas σ_1 positivas. Como se pode observar, o efeito do peso próprio da estrutura faz aparecer tracções em zonas localizadas que ultrapassam o limite de resistência do material e, portanto, justificam o aparecimento de fissuras observadas.

Figura 17: Confronto dos resultados obtidos com o modelo numérico e os danos observados
