TÓPICO 3 – Procedimentos

Análise de um quarteirão da Avenida Dr. Lourenço Peixinho - Aveiro

Sandra Costa^{1,a}, Humberto Varum^{1,b} e Aníbal Costa^{1,c}

¹ Departamento de Engenharia Civil, Universidade de Aveiro, Campus de Santiago, Portugal

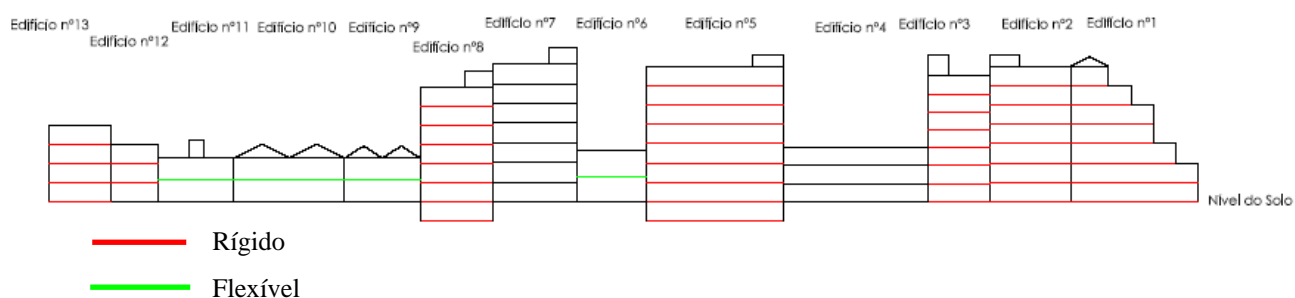
Figura 4 – Edifícios do quarteirão em estudo com indicação da altura

É do âmbito geral que cada época se caracteriza por determinada tipologia, materiais de construção, etc. Deste modo a existência de edifícios de épocas distintas paredes-meias, traz problemas do ponto de vista do comportamento sísmico ao conjunto. Observam-se assim descontinuidades entre pisos de edifícios contíguos (Figura 4 e Figura 5), devido a diferentes alturas de pé direito, distinto número de pisos, etc.

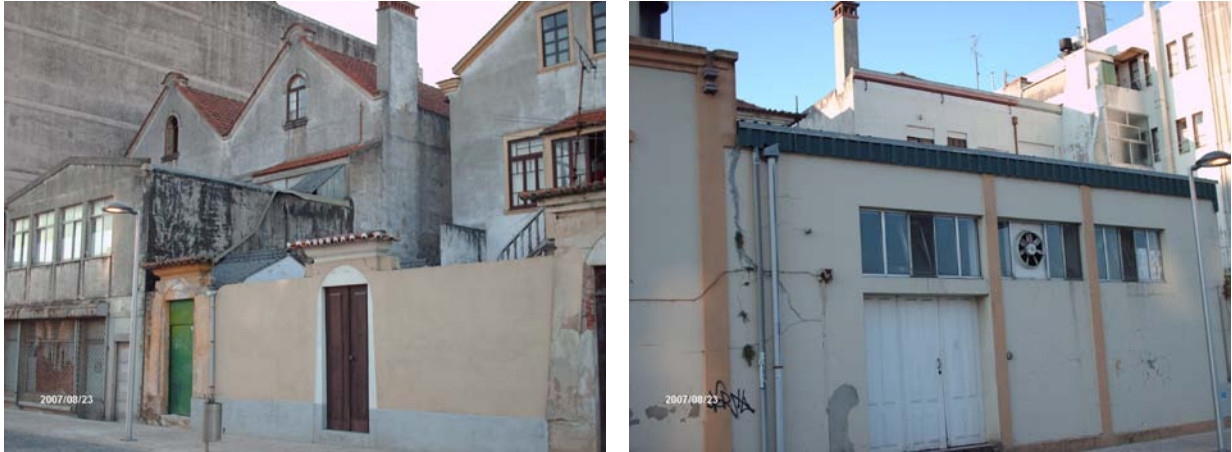
Figura 8 – Ampliações posteriores à construção inicial

Constata-se ainda a existência nas traseiras dos edifícios de alvenaria da década de 20, no lado da Rua do Canal do Côjo, ampliações posteriores à construção inicial criando descontinuidades relevantes em planta. Alguns dos edifícios apresentam também andar recuado, águas furtadas, torreão, cave, etc.

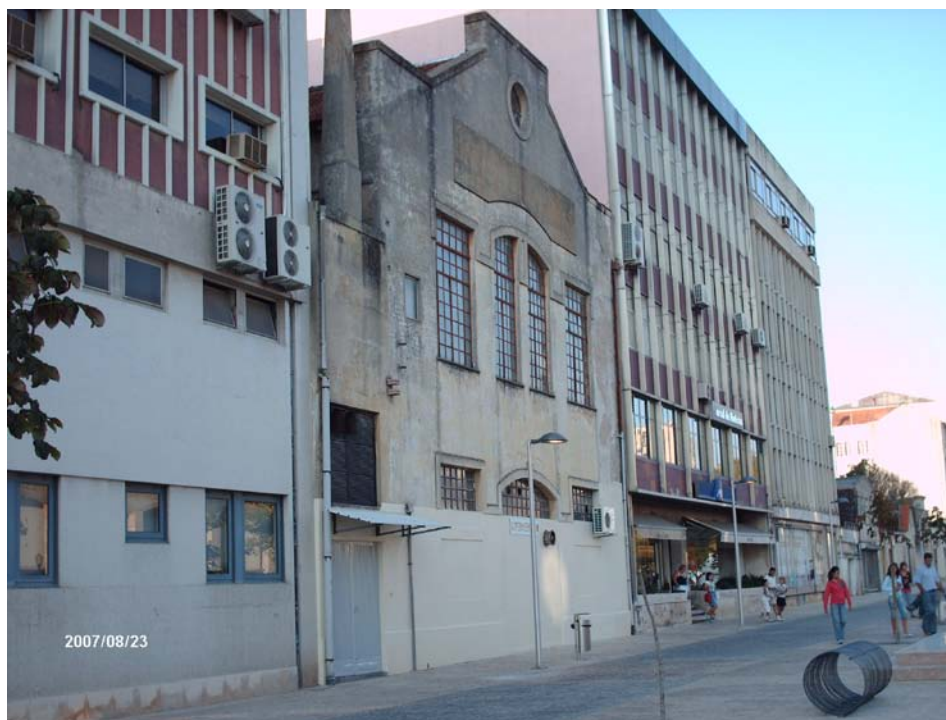
Figura 11 – Edifício de alvenaria entre dois de betão armado

Do ponto de vista dos materiais da estrutura resistente dos edifícios do quarteirão, verifica-se a existência de dois tipos, a alvenaria e o betão armado. Facilmente se depreende que tal situação é um problema, dado estes dois materiais apresentarem comportamentos distintos, e se encontrarem apostos.

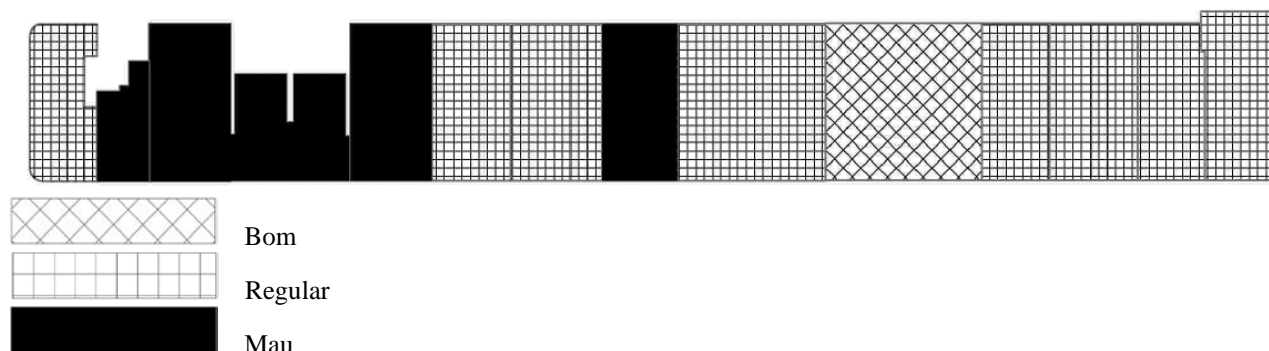
Figura 12 – Distribuição em planta do estado de conservação dos edifícios do quarteirão em estudo [1]

De salientar ainda o facto de a maioria dos edifícios se encontrarem do ponto de vista de conservação comprometidos, sobretudo os edifícios de alvenaria, o que agrava a situação, como

podemos ver na Figura 12, que apresenta a distribuição do estado de conservação dos edifícios. Esta classificação foi estabelecida através da observação exterior dos edifícios.

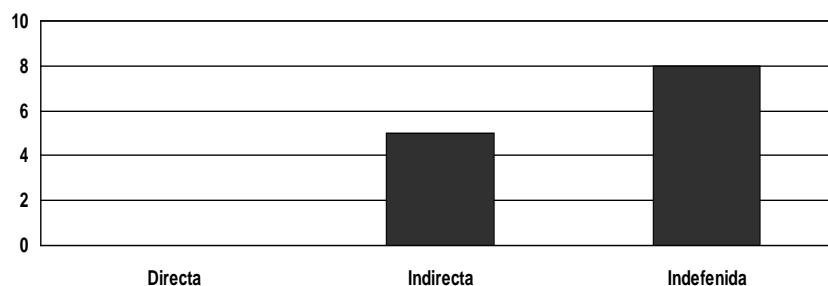
Figura 14 – Tipos de fundação dos edifícios do quarteirão em estudo

Relativamente às fundações não foi possível aferir o tipo para a maioria dos edifícios do quarteirão. Da informação obtida verificou-se que nenhum edifício apresenta fundações directas, sendo que o tipo de fundação adoptada é a fundação indirecta. Nomeadamente estacas em pinho (Figura 14) nos edifícios mais antigos das décadas de 40 e 50 e nos mais recentes dos anos 70, 80 e 90 em betão armado. Para os restantes edifícios apesar de não ser possível ter acesso a essa informação, acredita-se que as fundações são também indirectas, dado o facto de estarmos perante terrenos onde predomina argilas moles e lodos, com um alto nível freático.

No dimensionamento das estacas não houve a consideração da acção sísmica. Um dos edifícios é da década de 40 logo era esperado esta não ser considerada. No entanto alguns dos edifícios das décadas de 60, 70 e 80, onde se esperaria que houvesse cálculo sísmico, dado terem sido concebidos utilizando como base regulamentar o RSEP [4], tal não se verificou. O RSEP prevê a aplicação de forças horizontais nos centros de gravidade dos elementos de massa da construção, não se verifica na realidade ao nível do projecto.

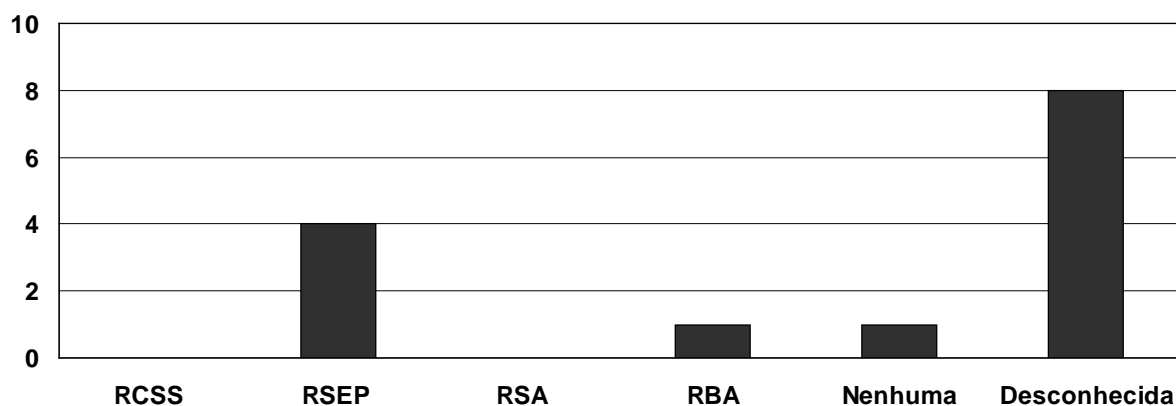
Figura 16 – Regulamentação em termos de acções usada na concepção dos edifícios do quarteirão

Dos quais foi possível obter essa informação, verificou-se que para quatro dos edifícios as acções consideradas no projecto são as contempladas no RSEP [4], regulamento no qual a acção sísmica já é contemplada (Figura 16). E um da década de 40 em que as acções consideradas foram as preconizadas pelo o RBA [1], regulamento que não prevê qualquer cálculo sísmico.

De salientar ainda que nos quatro edifícios em que o regulamento usado foi o RSEP [4], dois deles são de dos anos de 1984 e 1986, altura em que já vigorava o RSA [5].
