**CONSERVAÇÃO DAS ARGAMASSAS DE CABO
VERDE**

Dissertação apresentada à Universidade de Aveiro para cumprimento dos requisitos necessários à obtenção do grau de Mestre em Engenharia Civil, realizada sob a orientação científica da Professora Doutora Ana Luísa Velosa Professora Auxiliar do Departamento de Engenharia Civil da Universidade de Aveiro e do Professor Doutor João Freitas Coroado Professor Coordenador do Instituto Politécnico de Tomar.

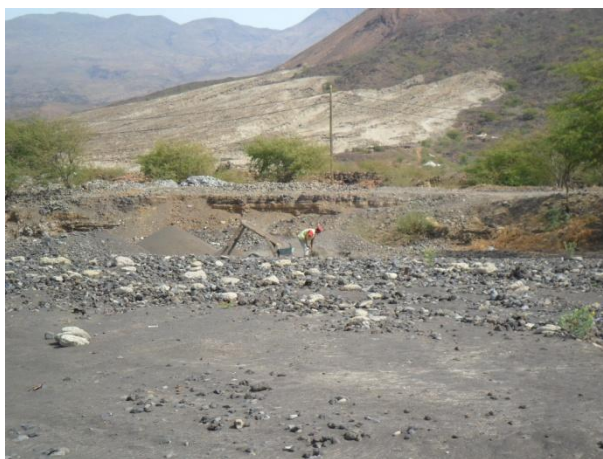
As areias naturais utilizadas na construção em Cabo Verde são extraídas junto ao mar (Figura 2) o que traz o inconveniente de não serem livres de cloretos o que contribui para a manifestação de patologias nas argamassas.

Figura 2. Apanha de areia no leito de uma ribeira, Porto Novo, Santo Antão

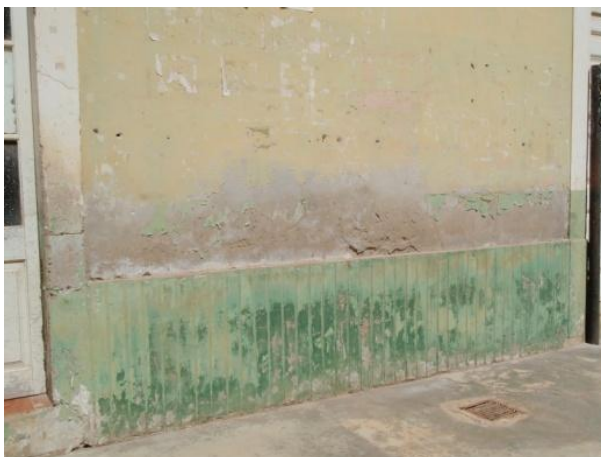
- Formação de eflorescências e criptoflorescências provocadas por humidade do terreno que por capilaridade atinge a parede (Figura 4) e por infiltração da água da chuva através das coberturas (Figura 5);
- Colonização biológica devido ao deficiente sistema de drenagem dos edifícios - paredes humidificadas propiciam o ataque por fungos e outros agentes biológicos;

Figura 4. Eflorescências provocadas pela ascensão capilar de humidade, Liceu Velho, Mindelo São Vicente

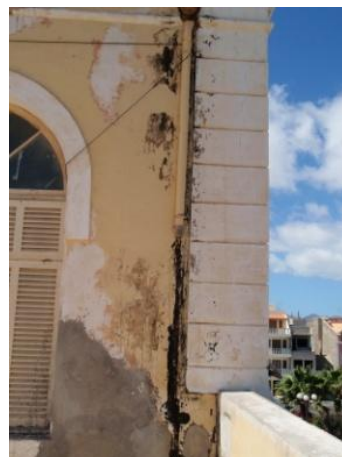
Figura 5. Colonização biológica por fungos, Liceu Velho, Mindelo, São Vicente

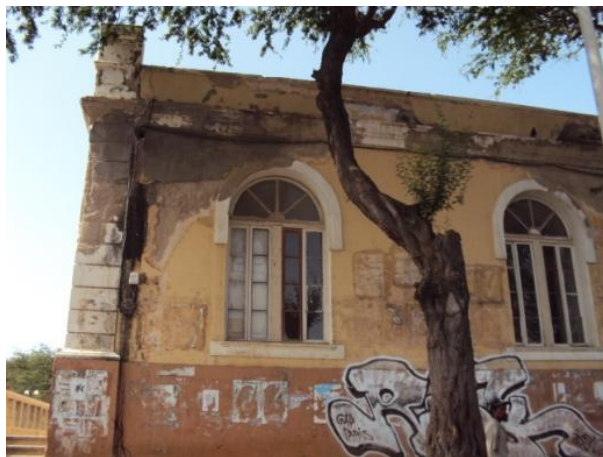
- Em trabalhos de reabilitação são utilizadas argamassas à base de cimento (Figura 6) que não são compatíveis com o suporte nem com o revestimento original, estas argamassas são pouco deformáveis e contêm sais solúveis que contaminam as paredes.

Figura 6. Exemplos de trabalho de reabilitação com argamassa à base de cimento, Liceu Velho, São Vicente

A intervenção para restituir ao revestimento o cumprimento das suas funções deverá ser efetuada, o mais cedo possível – quanto menor o dano, menor terá que ser a reparação –, e paralelamente deve atender às particularidades do problema e do edifício.

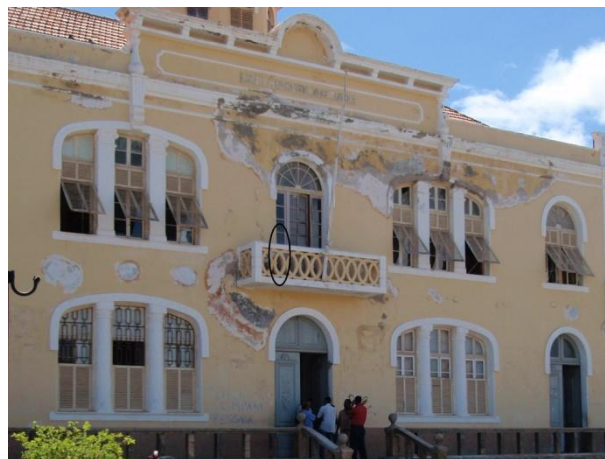
Já no Mindelo, no Liceu Velho apenas foi possível efetuar uma recolha de argamassa de revestimento exterior em fase de destacamento junto à ombreira da porta da varanda na fachada frontal do edifício, CV - SV-LV, (Figura 35).

Figura 35. Indicação do local de recolha de reboco exterior, Liceu Velho

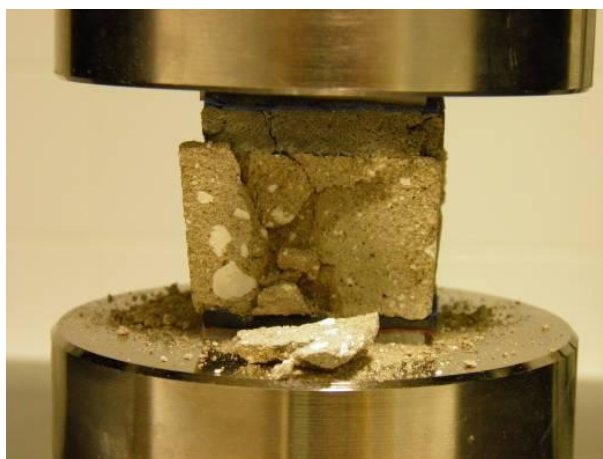
Figura 71. Rotura da amostra CV-SV-FT3, sem argamassa de confinamento, ensaio de resistência à compressão
