Investigación de las causas de la explosión accidental de un autoclave

Brizuela Eduardo, Defranco Gabriel.

Unidad de Investigación y Desarrollo de Estudios sobre Conversión de la Energía" - (UESCE)
Facultad de Ingeniería UNLP – Av. 1 y 47 La Plata CP 1900
ghdefran@ing.unlp.edu.ar

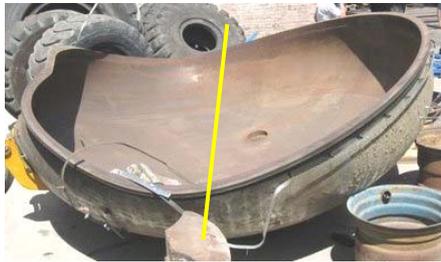
Figura 1

Puede apreciarse a simple vista que la tapa del autoclave, que funciona como cabezal móvil del recipiente, sufrió una deformación observada en la fotografía de la Figura 1, con distorsión de su plano de apoyo y plegado según un eje que aproximadamente pasa por la línea dibujada sobre la fotografía.

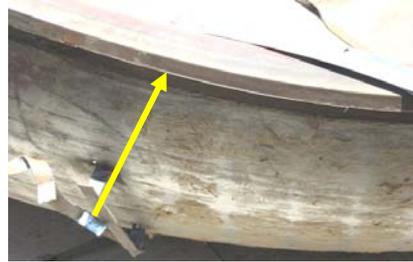
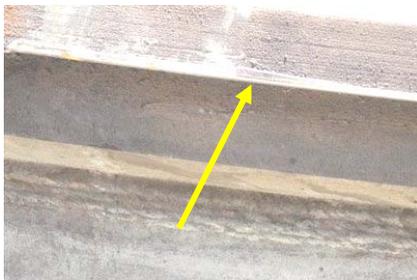
Las Figuras 2 y 3 muestran la rebaba producida sobre el borde de apoyo de la tapa, indicativa de la parte que zafó del retén que le hace el aro.

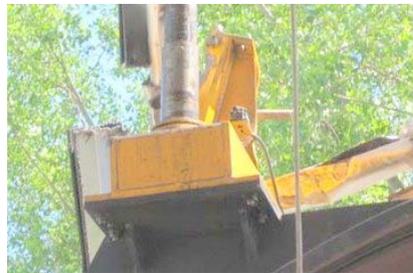
Figura 4

Se observa también a simple vista el faltante del cilindro de cierre de aro lado superior, el cual se encontraba a pocos metros del cuerpo principal entre los escombros esparcidos alrededor del equipo. Asimismo, el soporte del gozne sobre el que articula la tapa se encuentra deformado (Figura 4).

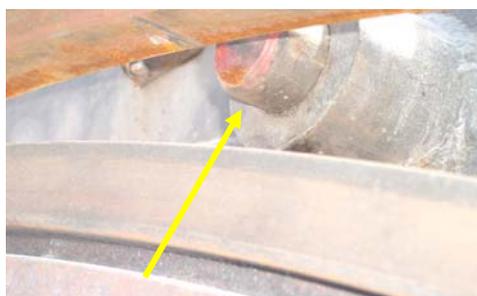
En cuanto a los pernos que retienen los aros de cierre, se observa que el perno superior no está en su posición final que habilita la operación, sino que no completó su carrera. Se aprecia en la fotografía de la Figura 5 su extremo con signos de deformación por interferencia con otra pieza, la cual debió haber sido el aro. La posición de dicho perno es coincidente con la zona de la tapa que inicialmente habría zafado del retén que realiza el aro.

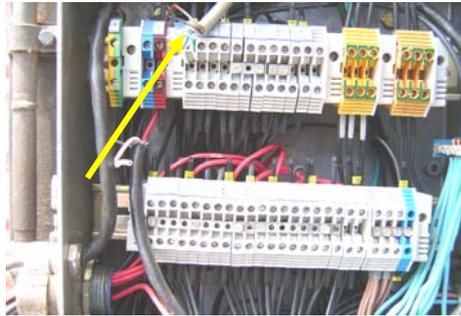
Figura 6

Se notó que falta la alimentación de 24VAC a los relés d2, d3, d4, d5 y d6 (Aro Abierto, Puerta Abierta, Puerta Cerrada, Aro Cerrado y Aro Trabado, bornes 184, 188, 190, 192 y 196); solamente el borne 180 (Traba Abierta) tiene conexión. Esto se ilustra en la Figura 6. También se notó un cable suelto, aislado con cinta de papel, que en su corte muestra varias conexiones (ver Figura 7) que al parecer sería el portador de los 24VAC faltantes. Una inspección preliminar del Tablero de Comando mostró que hay también un conductor desconectado en el otro extremo, posiblemente el mismo de 24VAC.

Como se verá en la sección siguiente, este defecto debe haber sido creado a posteriori de la explosión ya que de faltar los 24VAC en la bornera principal no se puede actuar el Tablero de Comando ni operar el autoclave.

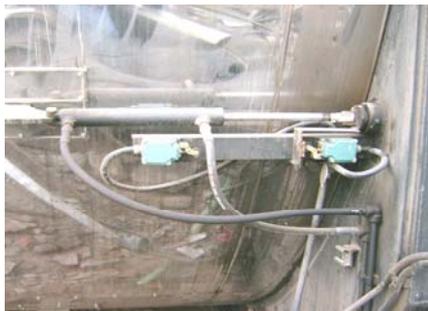
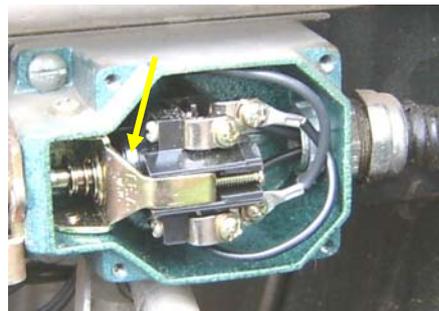
Con respecto a los actuadores de pernos, el inferior izquierdo se encontró extendido (Figura 8) pero sin alcanzar a actuar el cierre de carrera (Figura 9).

En vista de esto se procedió a desmontar el cilindro hidráulico y verificar la carrera total, comprobándose que el cilindro no estaba completamente extendido, y que en su total extensión actúa correctamente el fin de carrera. Es posible que a causa del accidente el perno haya retrocedido unos milímetros.

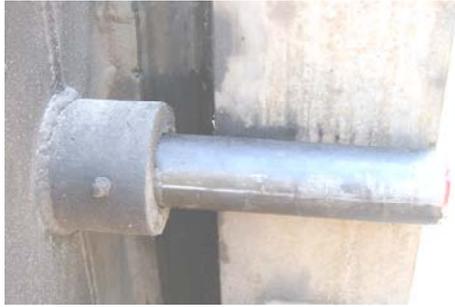
Figura 10

El actuador superior derecho, que no se extendió, no fue verificado de la misma manera por ser esto superfluo, ya que de ninguna manera podría haber actuado el fin de carrera: nótese la extensión del perno cuando está correctamente colocado (Figura 10).

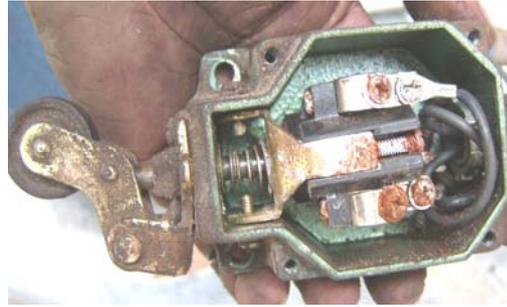
Figura 11

Lo mismo se hizo con el fin de carrera de aro cerrado inferior izquierdo, notándose que el interruptor está fuertemente afectado por corrosión (Figura 11), aunque funciona correctamente; no se hallaron cortocircuitos.

3. Se deben proveer las instrucciones y los medios materiales (galgas) para verificar periódicamente el ajuste de los fines de carrera.
4. Se debieran reemplazar los fines de carrera por elementos de otra tecnología y otro montaje, más precisos y menos susceptibles de desajuste.

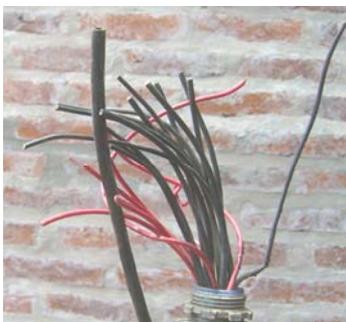
Figura 12

Desde la caja de bornes hacia el tablero de control no se pudo realizar una completa verificación del cableado ya que este fue cortado (Figura 12) luego de la explosión. Desde el corte hacia el tablero se verificó que no había cortocircuito entre los cables de pernos y aros.

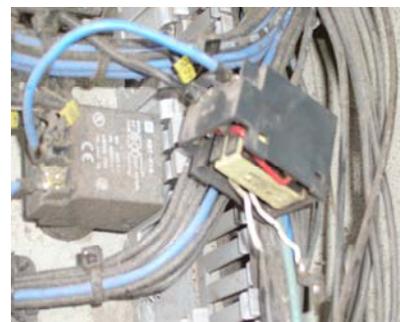
Figura 14

En el tablero se verificó el cableado de puerta cerrada, aro cerrado y traba colocada, sin encontrar cortocircuitos ni desconexiones salvo lo que sigue. En relación a la modificación hecha (según las autoridades de la empresa) por el fabricante en el área de puerta cerrada se encontró que efectivamente la luz de puerta cerrada (borne 408) está desconectada en el relé d4 (Figura 13); esto posiblemente se debió a que el transformador de 220V a 9V de la luz de puerta cerrada estaba dañado (Figura 14) y se deshabilitó su alimentación.
