# ESTUDIO CIENTÍFICO DEL MIHRAB DE LA ANTIGUA MEZQUITA DE ALMERÍA

*J.M. Martínez Blanes<sup>(1)</sup>, J.L. Pérez Rodríguez<sup>(1)</sup> y E. Fernández Navarro<sup>(2)</sup>*

En este trabajo se realiza un estudio de los distintos materiales empleados en la construcción, tanto originales como añadidos, las distintas intervenciones realizadas en el Mihrab de la antigua Mezquita de Almería. El estudio de las muestras ha permitido determinar la naturaleza de cada una de ellas, así como la existencia de gran cantidad de sales (cloruros y sulfatos en su mayoría). Asimismo, se ha obtenido información sobre su micromorfología, porosidad, mayor o menor grado de cristalinidad y estado de alteración. Finalmente se ha comprobado la aplicación, en época reciente, de consolidantes que han sido responsables del desprendimiento superficial.

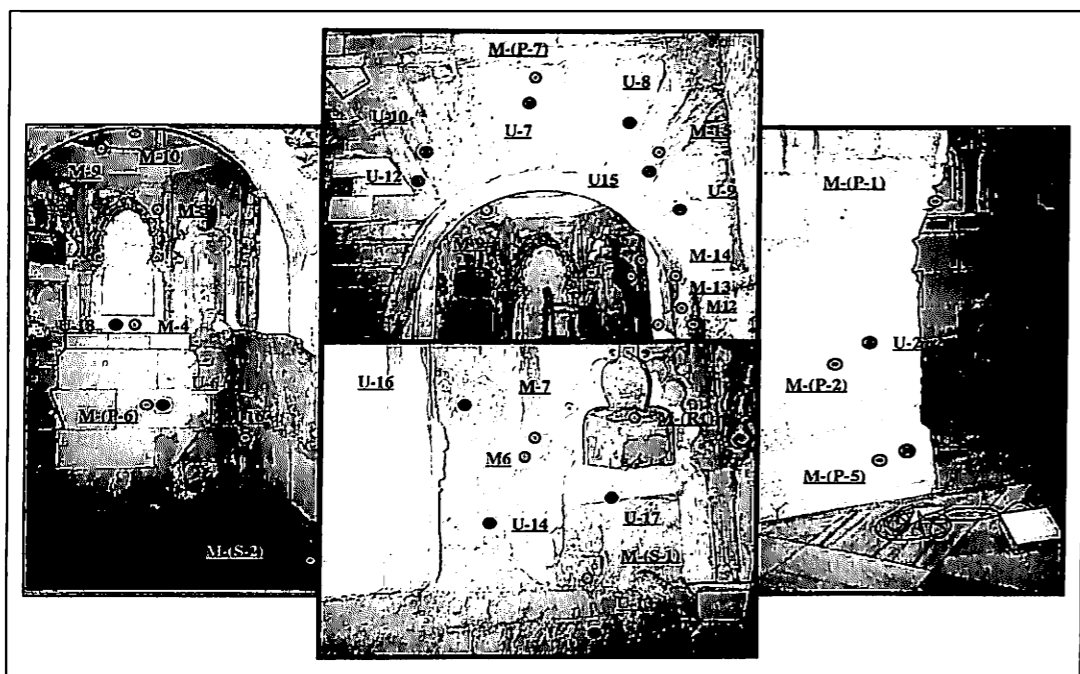
Figura 1. Localización de toma de muestras y ensayos de transmisión de ultrasonidos (ver cuadernillo a color, pág. vii).

Las medidas tomadas sólo hacen referencia a la superficie del material, debido a la imposibilidad de tomar medidas internas. Los datos obtenidos para el ensayo U-5 (piedra) revelan un valor de la velocidad de transmisión de las ondas de ultrasonido bajo (44 cm por cada 10  $\mu$ s), así como un alto grado de linealidad, indicando un valor bajo de alteración. De hecho, es la piedra que presenta un mejor grado de conservación. Los datos obtenidos para los ensayos U-10 (piedra) y U-11 (piedra) presentan un valor medio de velocidad de 57 y 56 cm por cada 10  $\mu$ s respectivamente y un alto grado de linealidad, lo que indica de nuevo un buen grado de conservación.

Los datos correspondientes al ensayo U-6 (piedra) revelan de nuevo un valor bajo de las ondas de ultrasonidos (55 cm por cada 10  $\mu$ s) y un buen comportamiento lineal. Estos datos revelan un buen estado de conservación y consistencia referidos sólo

a la costra superficial debido a la aplicación de posibles consolidantes (como así lo indican los análisis químicos correspondientes). Los ensayos U-17 y U-18 se han efectuado sobre yeso. Los datos experimentales obtenidos (velocidad de 61 y 47 cm por cada 10  $\mu$ s respectivamente y alto coeficiente de correlación lineal) no permiten localizar ningún tipo de discontinuidad (fisuras, oquedades, añadidos...), hecho normal en este tipo de material. Los ensayos U-2 (piedra) y U-13 (piedra) revelan unos valores de la velocidad de las ondas de ultrasonido (65 cm y 71 cm por cada 10  $\mu$ s respectivamente) comparables aunque superiores a los obtenidos para las muestras anteriores, lo que indica un valor medio de alteración.

Atendiendo a los valores de la velocidad de transmisión de las ondas de ultrasonido obtenidos para los ensayos U-3 (piedra) y U-9 (piedra) (100 y 92 cm por cada 10  $\mu$ s respectivamente) se deduce que presentan un alto nivel de alteración.

El resto de ensayos U-4 (piedra), U-7 (piedra), U-8 (piedra), U-12 (piedra), U-14 (piedra), U-15 (piedra) y U-16 (piedra) indican un valor de la velocidad anormalmente alto (187, 181, 173, 184, 108, 135 y 127 cm por cada 10  $\mu$ s) y una linealidad muy baja. Esto indica un alto grado de deterioro superficial para estas muestras, impidiendo incluso una correcta toma de datos.

Existe una gran heterogeneidad de materiales utilizados (yesos, piedras y morteros). El único pigmento utilizado ha sido ocre. Existe una importante alteración debido a las sales tanto a través del muro como de aerosoles, principalmente la primera. Antes de cualquier intervención de restauración es necesaria una intervención arquitectónica que resuelva los problemas más acuciantes que son debidos a la humedad. Las intervenciones realizadas con consolidantes han sido perjudiciales produciendo desprendimientos de zonas superficiales y un incremento en la alteración del material sobre el que fue depositado.

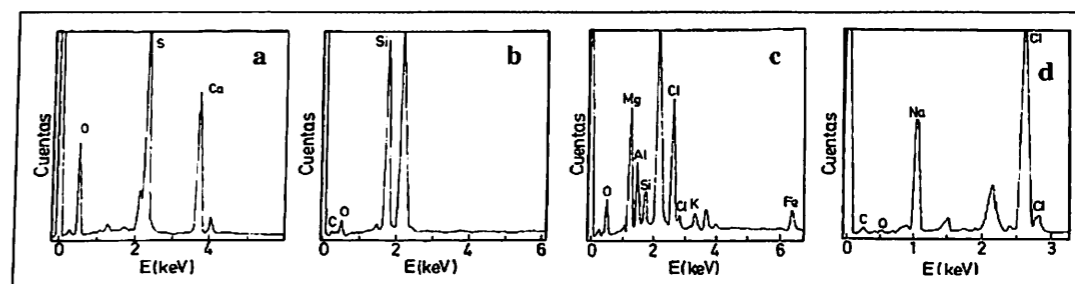
Figura 2. EDX correspondientes a los yesos.

Los diferentes análisis químicos por energías dispersivas de rayos X (EDX) indican la existencia mayoritaria de calcio, azufre y oxígeno (figura 2a), aunque es posible localizar zonas ricas en silicio y oxígeno (figura 2b). Existen numerosas acumulaciones de cloro y magnesio (figura 2c) y de cloro y sodio (figura 2d).

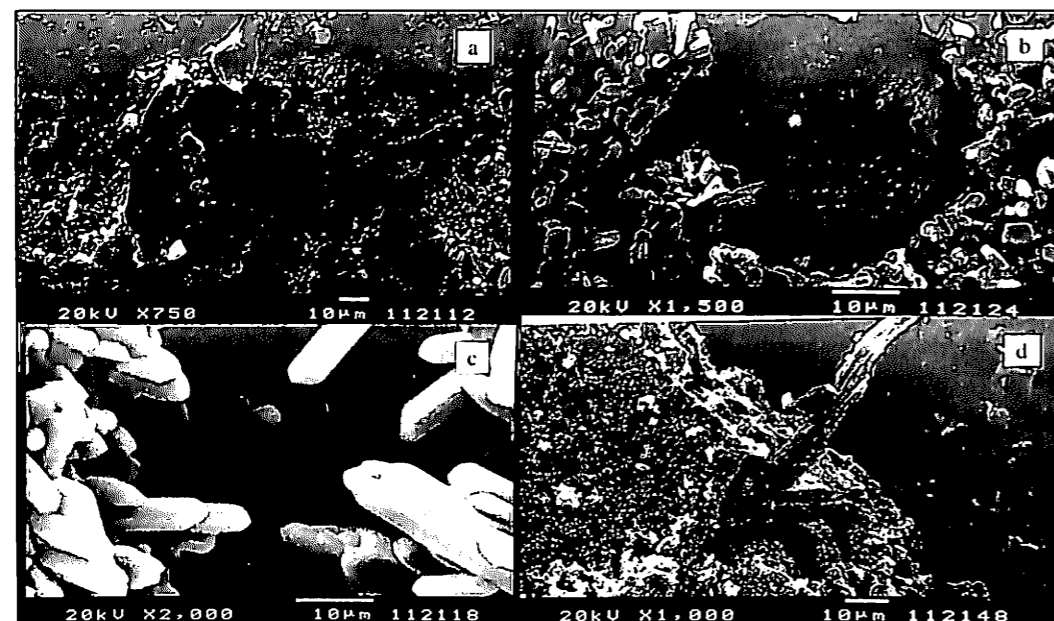
Microfotografía 1. Yesos.

El DRX de una de estas muestras se da en la figura 4a. Se detecta la existencia de yeso y una pequeña proporción de cuarzo y calcita. Como se observa en las microfotografías realizadas en el microscopio electrónico de barrido, en muchas muestras es posible diferenciar dos zonas. Una superficial de aspecto liso y poca porosidad (microfotografía 1a) y otra interna en la que se observa un mayor grado de cristalinidad (microfotografía 1b). En M-4 y M-11 se localizan estructuras, de forma esférica (mi-

crofotografía 1c) y fibrosas (microfotografía 1d) respectivamente, de naturaleza orgánica.

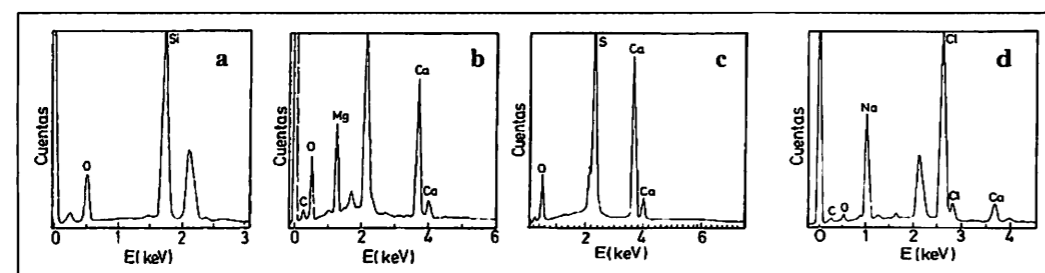
Figura 3. EDX correspondiente a los morteros.

Los espectros de EDX presentan mayoritariamente calcio, azufre y oxígeno (figura 3a) aunque se localizan zonas ricas en calcio y oxígeno (figura 3b), en silicio y oxígeno (figura 3c) y en cloruros (figura 3d). La superficie de la muestra M-9 presenta una mayor proporción en carbono. El espectro de infrarrojos revela la existencia de un compuesto de naturaleza orgánica (debido a una posible aplicación de un consolidante).

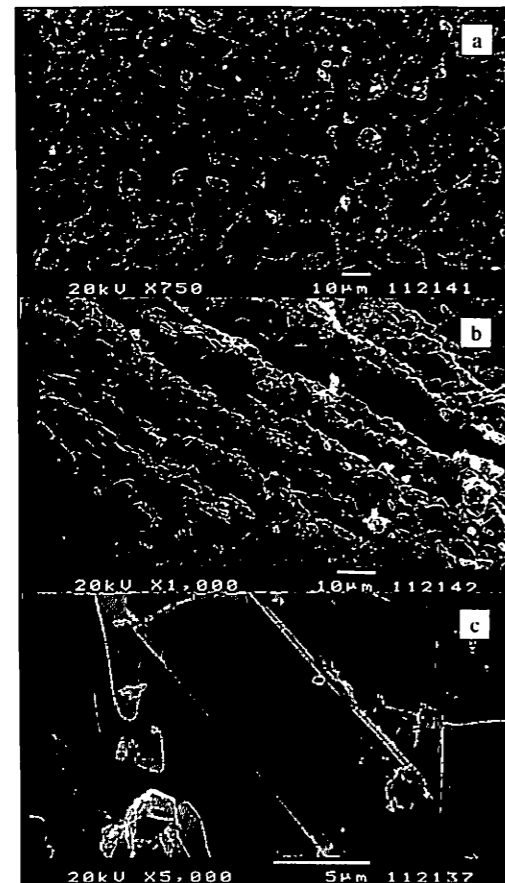
Microfotografía 2. Morteros.

Al igual que ocurría en las muestras anteriores, es posible observar dos capas bien diferenciadas con diferentes morfologías; una superficial de aspecto liso, baja porosidad sin poder diferenciarse formas cristalinas (microfotografía 2a) y otra que presenta un alto grado de cristalinidad (microfotografía 2b). Como se observa en la microfotografía 2c, en la muestra M-7 se localizan restos fósiles (diatomea).

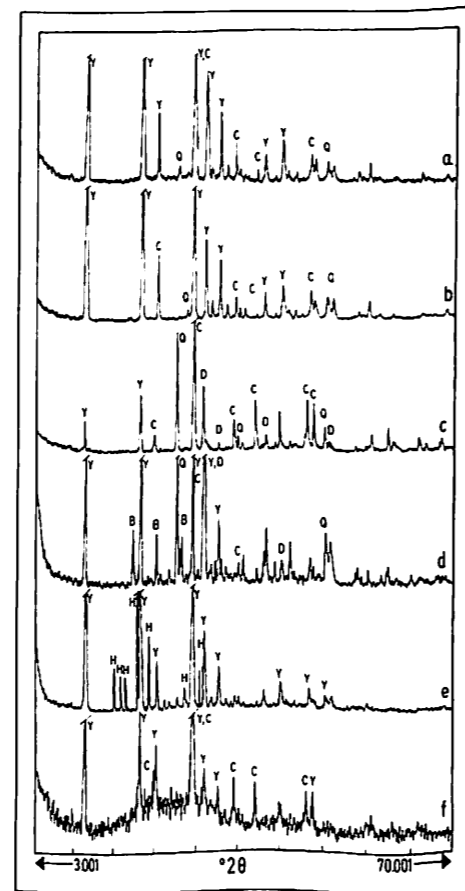
Figura 4. DRX de las muestras.

La tabla 1 muestra la composición de los morteros. Los DRX correspondientes (figura 4b) presentan yeso, cuarzo y calcita.

Los DRX indican que todas ellas están compuestas por carbonatos (dolomita y calcita) y por cuarzo y/o silicatos (en menor proporción) (figura 4c). También aparece yeso en algunas muestras. Los EDX presentan principalmente calcio, magnesio, oxígeno y carbono (figura 5b), así como zonas ricas en silicio y oxígeno (figura 5a) y en

El diagrama de difracción de rayos X (DRX) de la muestra M (S-1) revela la existencia de dolomita (70%) y yeso (25%) de forma mayoritaria y de pequeñas cantidades (5%) de cuarzo, anhidrita y bloedita (sulfato sódico y magnésico tetrahidratado) (figura 4d). El diagrama correspondiente a la muestra M (S-2) revela la existencia de yeso (95%) y hexahidrita (sulfato magnésico hexahidratado) (5%) (figura 4e).

El diagrama de difracción correspondiente indica calcita y yeso (figura 4f). Los análisis químicos por EDX de la muestra revelan la existencia generalizada de calcio, azufre y oxígeno y de calcio, oxígeno y carbono (figuras 7b y 7a). Las zonas de color rojo presentan oxígeno e hierro (figura 7c). Se localizan nódulos de cloruro só-

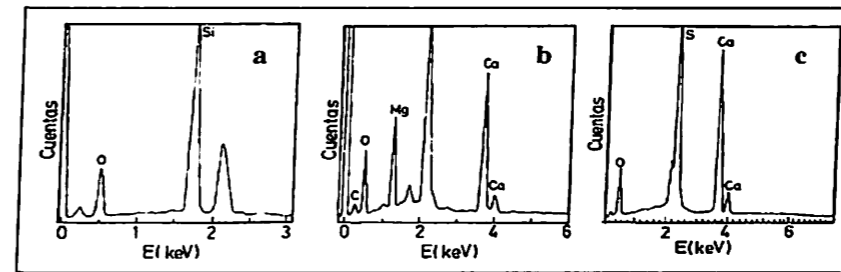
Figura 5. EDX correspondiente a las piedras.

calcio, azufre y oxígeno (figura 5c). El estudio por espectroscopía de IR muestra la presencia, en superficie, de un compuesto de naturaleza orgánica, debido a la aplicación de un posible consolidante.

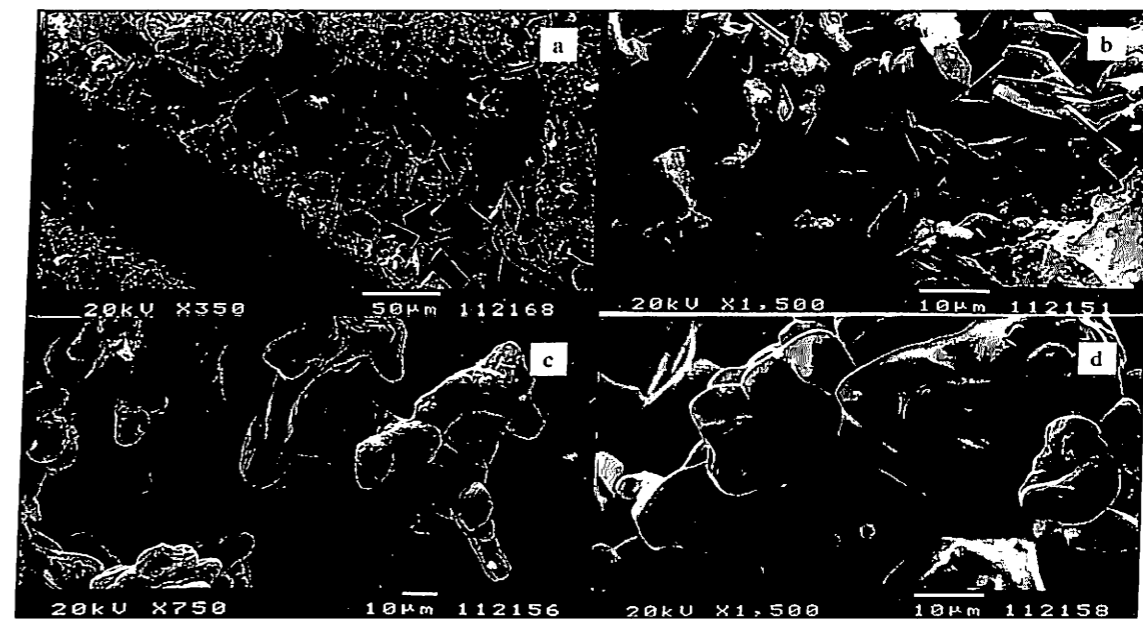
Microfotografía 3. Piedras y sales.

Las microfotografías tomadas en el microscopio electrónico de barrido muestran un alto grado, tanto de cristalinidad, como de porosidad para las muestras de piedra (microfotografía 3a).

Distintos análisis químicos por EDX efectuados sobre la muestra M (S-1) revelan la existencia de zonas (microfotografía 3b) constituidas por calcio, sodio, azufre y oxígeno (sulfato sódico y cálcico) (figura 6a). El análisis por energías dispersivas de rayos X (EDX) efectuados sobre diferentes zonas (microfotografía 3c y 3d) revelan que los nódulos están compuestos por calcio, azufre y oxígeno (yeso) (figura 6b), por magnesio, azufre y oxígeno (sulfato magnésico) (figura 6c), y dolomita y sodio, magnesio, azufre y oxígeno (sulfato magnésico y sódico) (figura 6d).

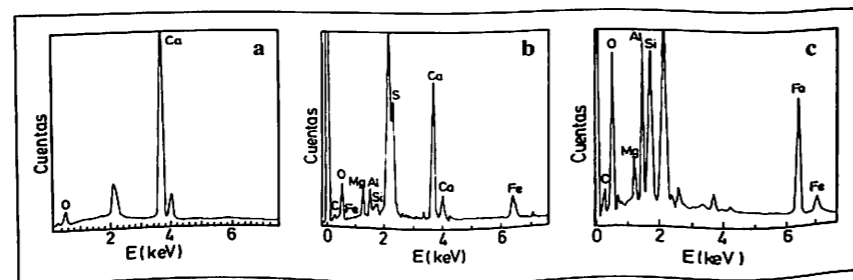
Figura 7. EDX correspondiente a los restos de pigmento.

dico y cloruro potásico. El pigmento utilizado ha sido un ocre (óxidos de hierros con arcillas).
