Análisis sobre las principales causas del deterioro de la retablística

Tesis Doctoral para optar al grado de Doctor
por la Universidad de Sevilla
dentro del Programa de doctorado: Artes Visuales y Educación; un enfoque
constructivista
presentada por:

Dña. Ana Navarrete Martínez

Sevilla, Mayo de 2017

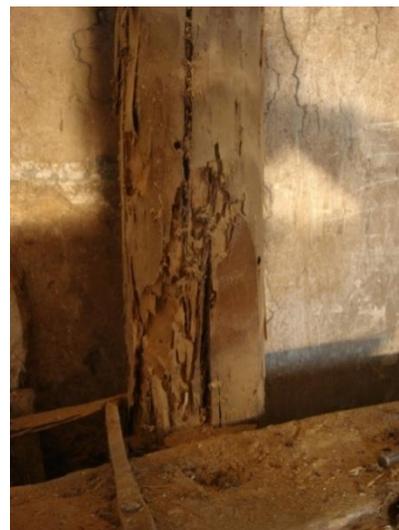
En la fotografía podemos observar un fuerte ataque de insecto xilófago, un ataque muy acusado en la zona baja del retablo donde había dejado la madera descohesionada y por lo tanto con un fuerte problema de estabilidad de la estructura. Un problema que no se veía a simple vista y sin embargo era el daño de mayor importancia. Un problema dado por unas condiciones ambientales favorables a su reproducción donde la luz era inapreciable,

donde el polvo y suciedad habían dejado una humedad perfecta para su reproducción y con una temperatura constante propia de la iglesia. La solución a este problema fue la eliminación por completo de la estructura para la colocación de una nueva con los mismos parámetros.

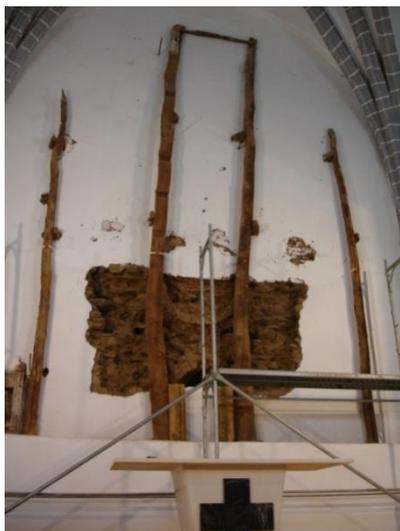
Ataque de xilófagos de forma agresiva. El Retablo de San Sebastián de Llera (Badajoz), presentaba un fortísimo ataque que estaba dejando la estructura sin madera.

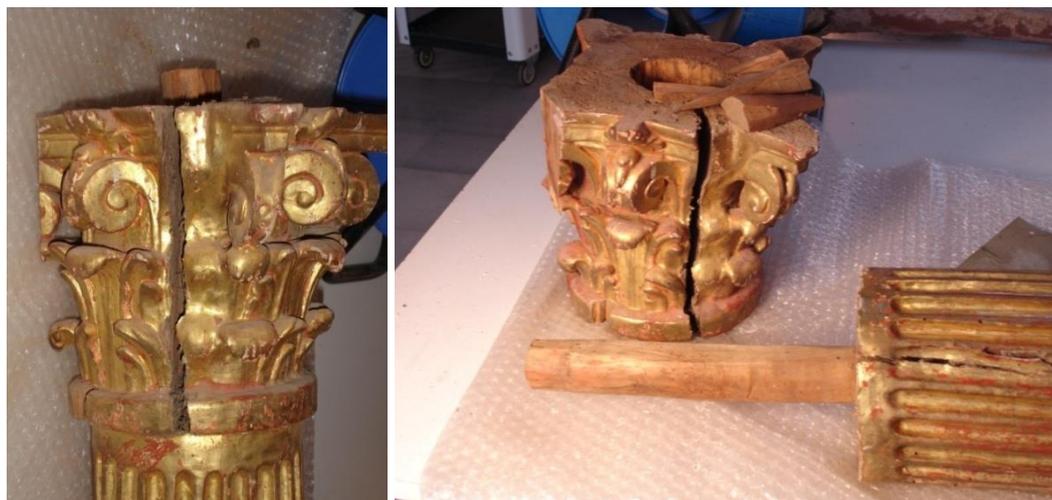
Columna y capitel del Retablo Mayor de San Sebastián de Llera, Badajoz

tiempo terminan por ser grietas, esta alteración no presenta un daño grave en el retablo, pero en ocasiones estas grietas sirven de entrada de microorganismos por donde penetra la humedad y termina desencadenando otros daños de mayor gravedad a la estructura. Otras veces estas grietas vienen dadas por el esfuerzo de soporte de las diferentes piezas, un esfuerzo que hace estallar la madera por las zonas más débiles. Este ejemplo lo vemos representado en la fotografía, donde el exceso de peso de los cuerpos superiores terminó rompiendo los capiteles y columnas del retablo.

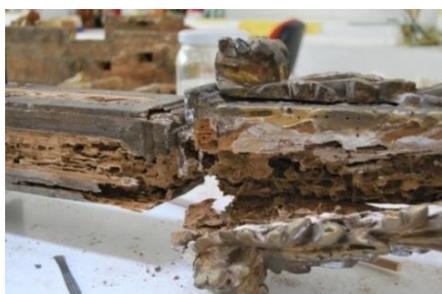
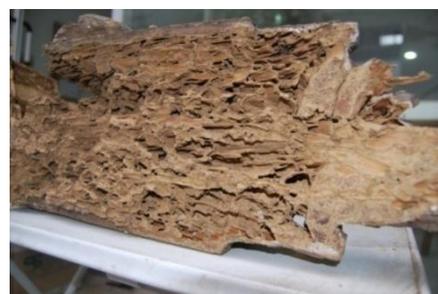
Termitas: Es el principal problema del retablo, ya que la obra presenta un fortísimo ataque que ha dejado la estructura del retablo con un 25% de materia lignaria dejando sin consistencia a la propia madera. Una alteración que ha sido favorecida consecuencia de la humedad relativa que presenta la iglesia, generando un ambiente propicio para el desarrollo de las termitas.

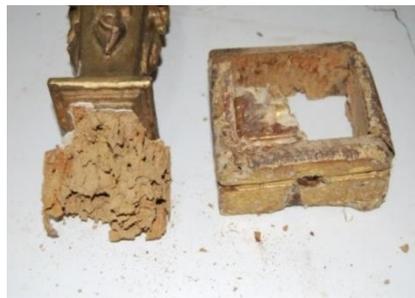
Pérdidas causadas por rotura de las piezas, falta de adhesión de las uniones de los ensambles y el ataque tan agresivo de la termita. Estas pérdidas se localizan en las zonas bajas y en las bases de los estípites, como consecuencia de ello intentaron solucionar el problema con escayola líquida con la intención de penetración por todas las zonas.

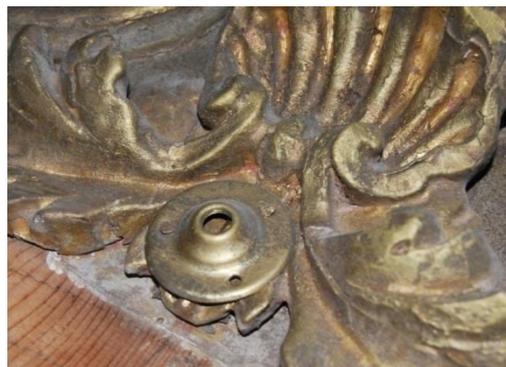
Como ya se ha mencionado anteriormente son numerosos los elementos metálicos utilizados como sistema para asegurar las uniones de las piezas. Clavos, puntillas, pernos pasantes, tornillos, pletinas, etc... son empleados en distintos momentos de la historia. Muchos de ellos adquieren una función fundamental de sujeción de la estructura, otros tratan de unir piezas que se adosan como cornisas y molduras o refuerzo de uniones. Elementos metálicos empleados en distintos momentos, sustituyendo a otro sistema de unión, habían ocasionado daños al soporte, al abrirse numerosos orificios, muchos de los cuales dejaron de ser útiles con el tiempo.

En la fotografía podemos observar un casquillo metálico de una bombilla que

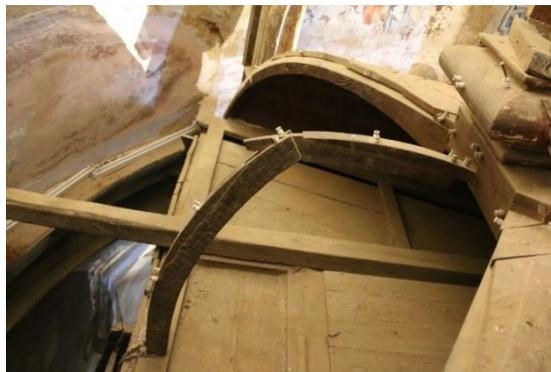
Jícaras en la cúpula. También se aprecia como había cedido la cúpula

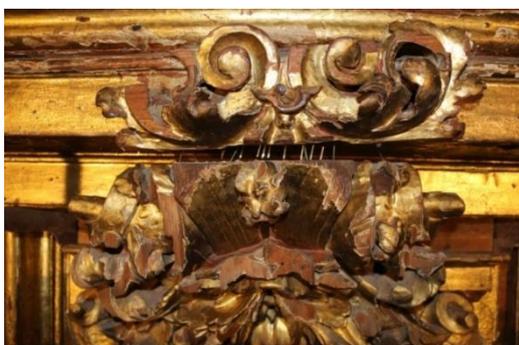
Observamos como en esta separación de ensambles hay hasta 13 puntillas disparadas con pistola sin llegar a atajar el problema ya que el ensamble sigue separado.

La zona está limpia a la espera de eliminarle las puntas.

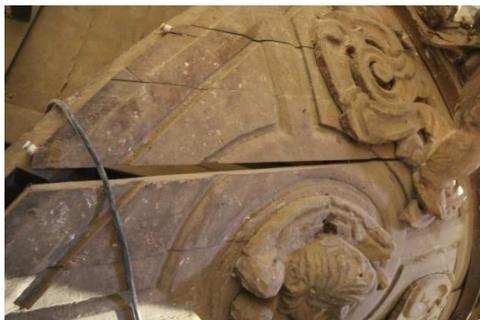
Esta separación de los ensambles quedan marcados a través del dorado quedando más acentuado en aquellas zonas donde la separación alcanza unos centímetros. Es el caso de las columnas marmorizadas realizadas a base de tablillas que con el movimiento natural de la madera han terminado por separarse, tras la pérdida de adhesión de las colas utilizadas ocasionan esa separación de las piezas de varios milímetros. Separaciones que vemos más acentuadas en uniones a ingleses en las cornisas y elementos salientes

Separación ensambles

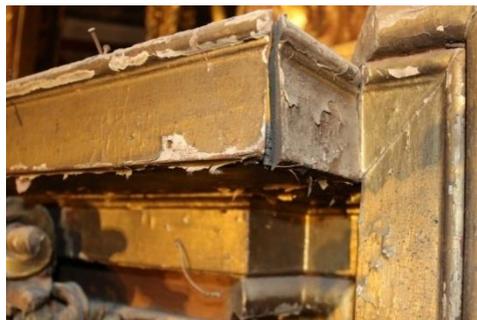
Separación en cornisas

Podemos decir que el factor ambiental había incidido sobre las uniones y los ensambles agrietando zonas, un ambiente húmedo proveniente de las grietas de la cúpula.

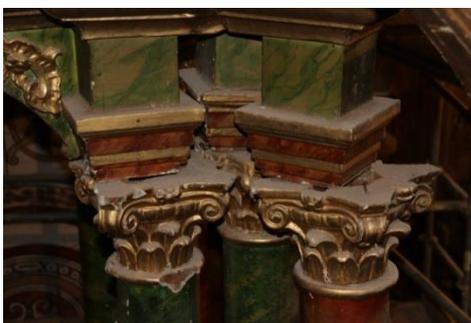
Las columnas se encontraban fuera de su lugar dando la sensación de vencimiento. Una vez estudiada la zona, estas columnas nunca estuvieron en su sitio. Cargas descentradas que provocan problemas de alabeo

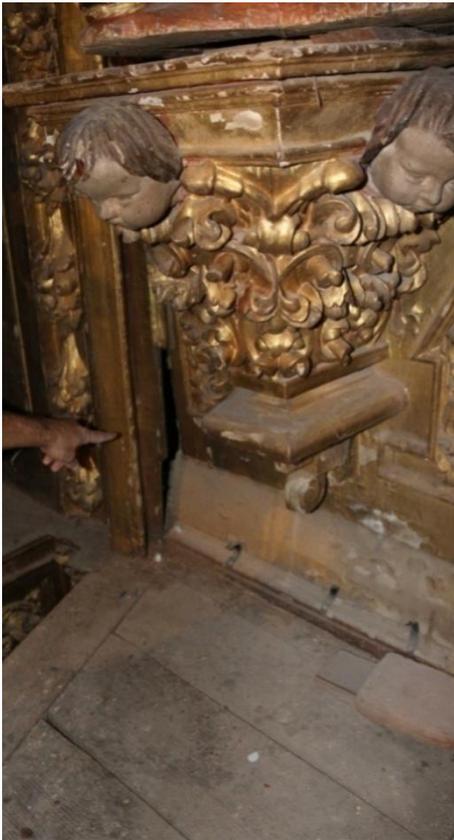
Sobre esta ménsula que cuelga en el aire se encontraba situada la imagen de Santo Domingo, una pieza de gran tamaño y peso que podía haberse desplomado en cualquier momento. La imagen se encontraba agarrada por el cuello con alambres y cuerdas. Por la parte trasera del retablo se podía apreciar como la ménsula estaba totalmente descolgada y caída

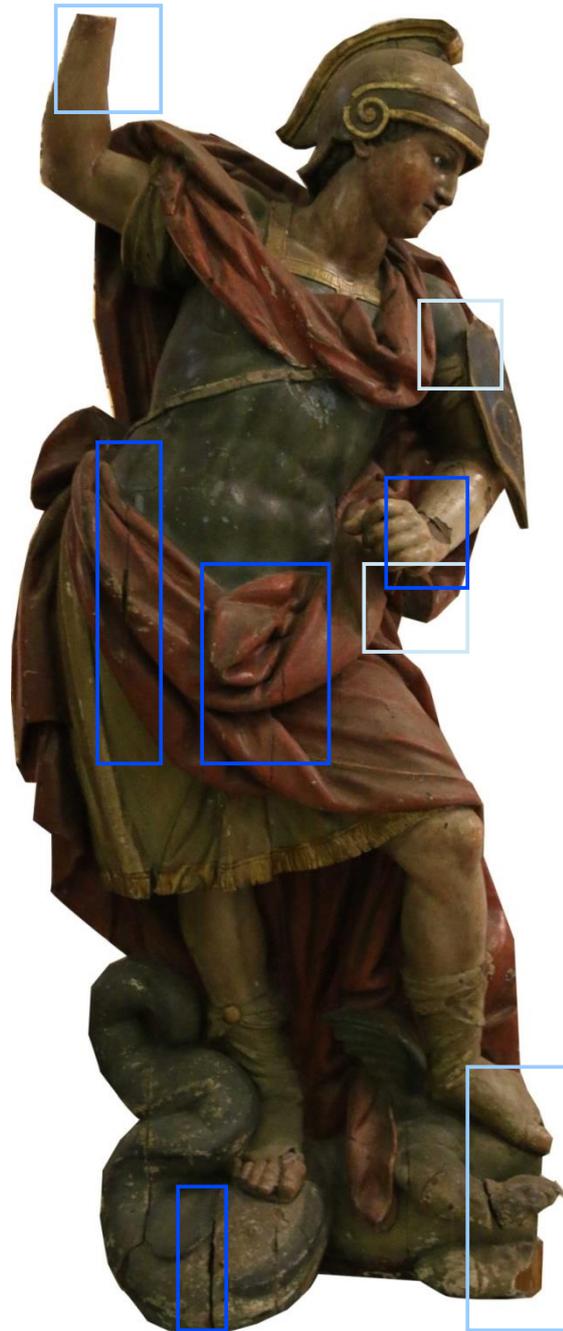
Grietas y Ensamblados separados

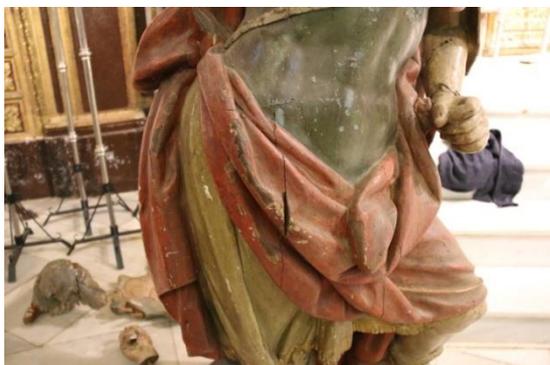
Encontramos como en las piezas sueltas habían intentado resolver el problema a base de clavos provocando nuevas grietas y fisuras, y en ocasiones separación de los ensamblados.

En las fotografías podemos observar las grietas marcadas de manera transversal y longitudinal.

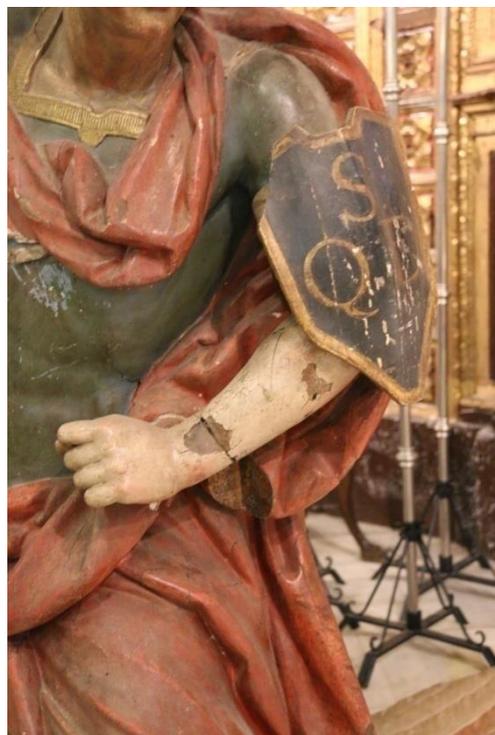
El tamaño y peso de la obra ha marcado por completo toda la pieza

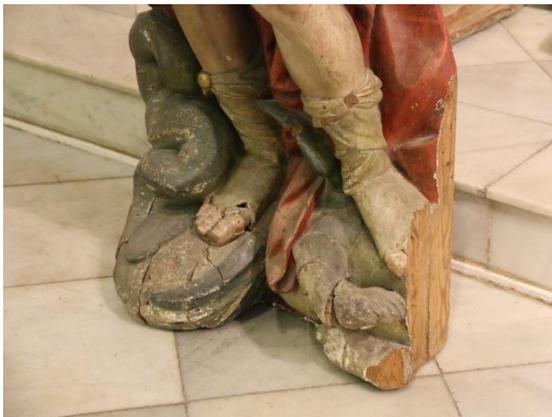
Ensamblados separados por completo

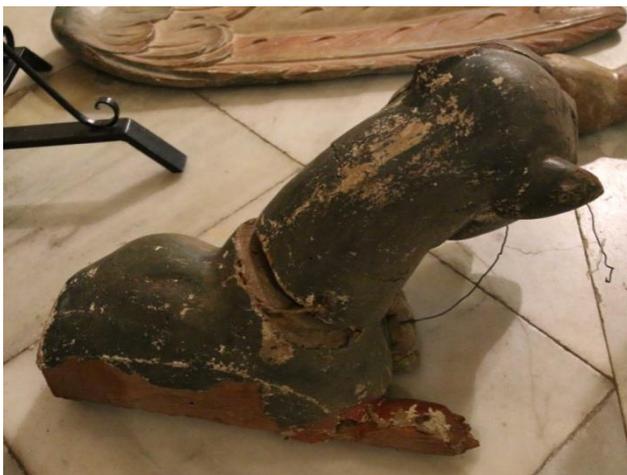
Son numerosas las caídas de policromía en la escultura, pero más acentuada en la zona baja donde encontramos el mayor deterioro. Son las zonas oscuras donde se aprecian mejor como la zona del dragón dejando la capa de preparación a la vista. Esta falta de adhesión entre las diferentes capas es consecuencia de la humedad, de los roces, de la manipulación de la obra, de intentos de arreglos... todo ello va debilitando la policromía provocando pequeñas caídas que con el tiempo van agrandando.

Perdidas de policromía dejando ver la preparación

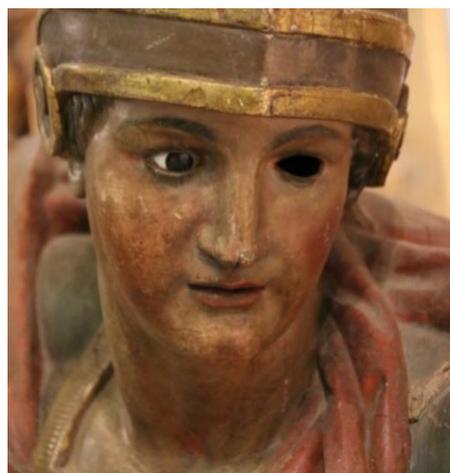
Aún no se aprecia los repintes en rostro ya que todo el conjunto estaba envuelto por una capa de suciedad. También observamos la pérdida del ojo, que se encontraba en su interior roto en varios fragmentos

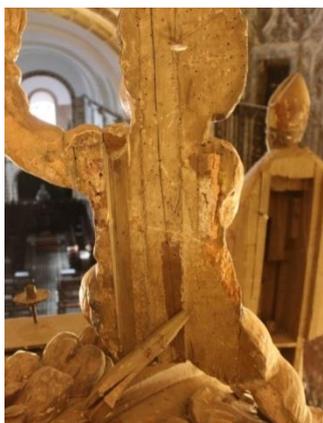
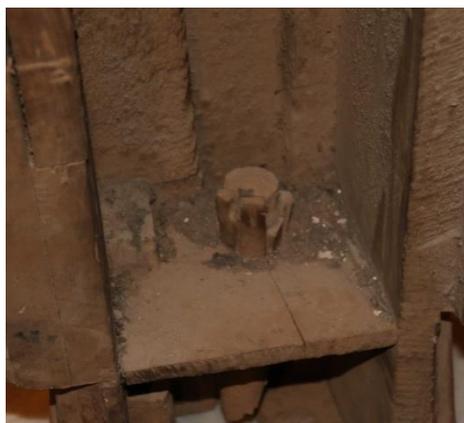
Existen zonas puntuales muy deterioradas por este daño, que presentan galerías de gran tamaño, causando la pérdida de soporte, es el caso de los vástagos de los Padres de la Iglesia que se encontraban muy picados y con grandes faltas. Estos vástagos estaban a punto de romper, por ello fueron sustituidos en su intervención.

Vástagos que se habían roto como consecuencia de los orificios y galerías y no se encontraban realizando función alguna.

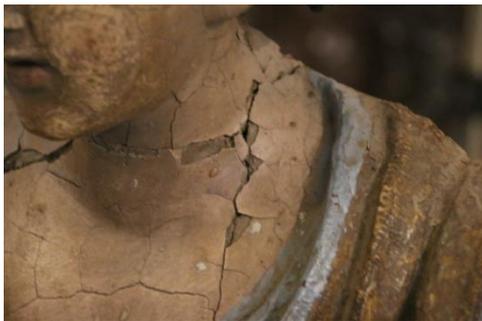
Existen numerosas grietas y fisuras, en su mayor parte causadas por la introducción de elementos metálicos, como pequeñas puntillas y clavos. Otro tipo de fisuras son las fisuras naturales de la madera, que aparecen por contracción y pérdida de sus propiedades. Aunque todas las imágenes están ahuecadas presentan un grosor excesivo y como consecuencia estas pequeñas fisuras y grietas.

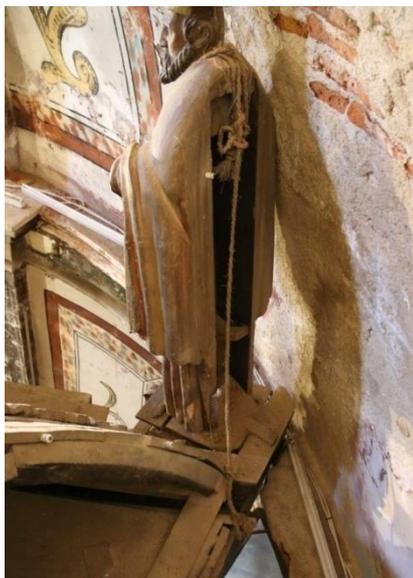
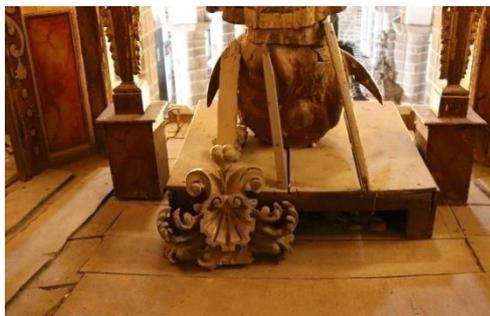
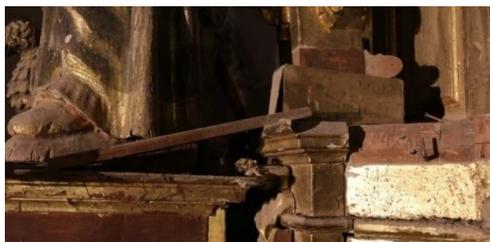
Agarres peligrosos

Eran numerosas las esculturas que se encontraban sujetas al retablo por cuerdas, cuerdas que a su vez habían hecho daño en la policromía dejando marcas.

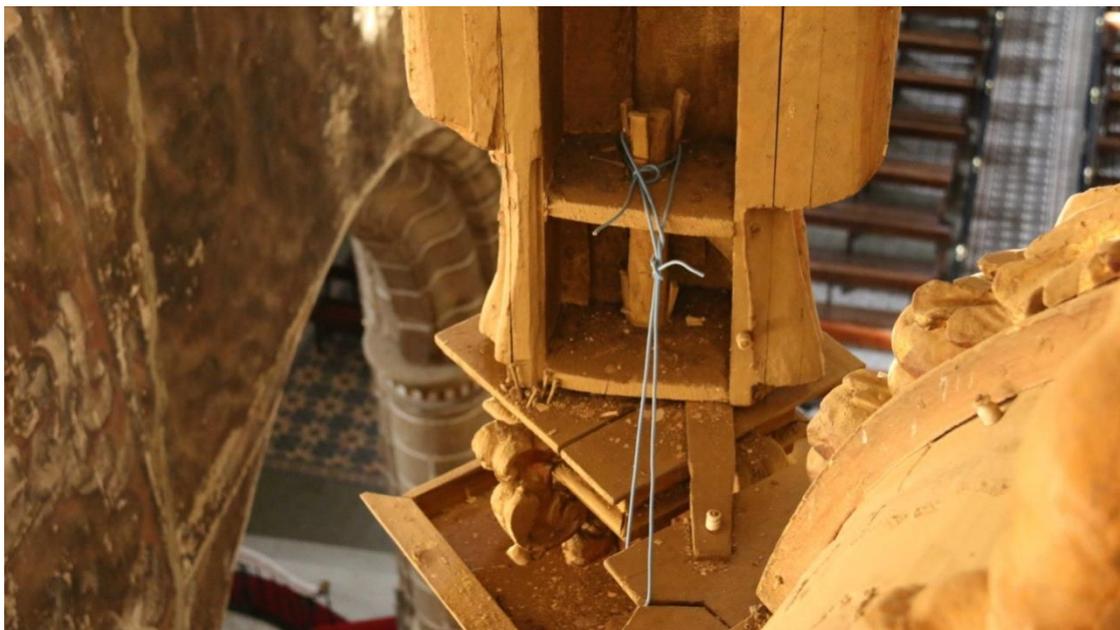
decíamos anteriormente han provocado separación de ensambles y grietas nuevas.

Agarre con alambre

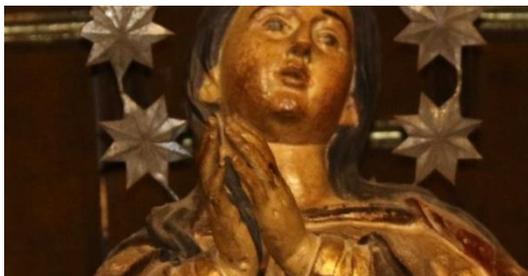
Es habitual encontrar repintes en zonas de caídas, pero en este caso no se trata de un simple repinte sino de una segunda policromía a todas las carnaciones de las esculturas. Estas actuaciones ocultan daños como caídas de policromía.

2ª Policromía

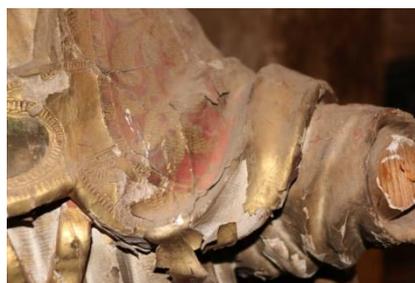
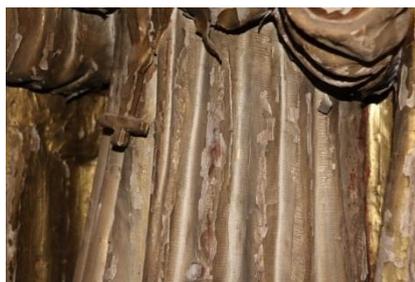
La humedad ambiental unida a la falta de adhesión de los diferentes estratos ha provocado los levantamientos de las capa de policromía de las esculturas que se encontraban en las zonas más altas. Es el caso de los cuatro Padres de la Iglesia y de la imagen de la Fe, estas cinco figuras presentaban mayor deterioro en cuanto a su capa pictórica, provocadas principalmente por la humedad de la bóveda que además va soltando una arenilla que se va depositando en las imágenes. Estos depósitos de arenilla unidos a la humedad van levantando la policromía que con el tiempo termina por caer creando una laguna cada vez más grande.

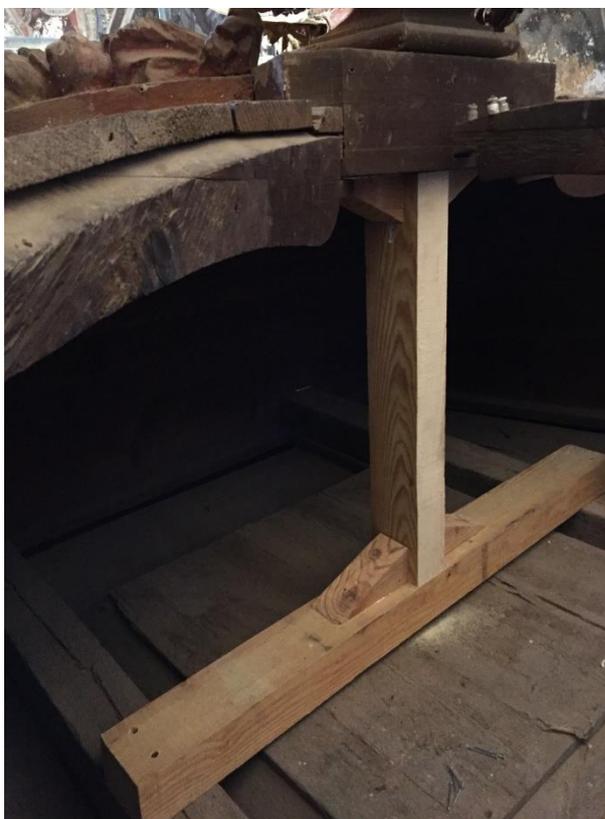
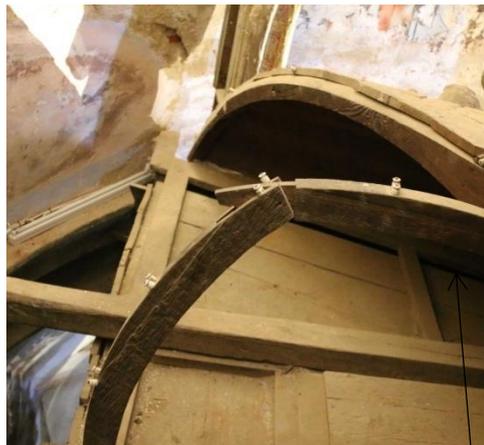
Comenzando por el ático se procedió a la consolidación de la estructura, la cúpula se encontraba hundida y partida soportando la imagen de la Fe se había desplomado 20 cm.

Desplome de la cúpula
