# ESTUDIO CIENTÍFICO DE LOS TUBOS SONOROS DE METAL DEL ÓRGANO FRANCISCO PÉREZ DE VALLADOLID (S. XVIII). ALCALÁ DE LOS GAZULES (CÁDIZ)

*A. Justo Erbez<sup>(1)</sup>, J.M. Martínez Blanes<sup>(1)</sup>, A. Cea Galán<sup>(2)</sup>,  
J.L. Pérez Rodríguez<sup>(1)</sup> y E. Jiménez Roca<sup>(1)</sup>*

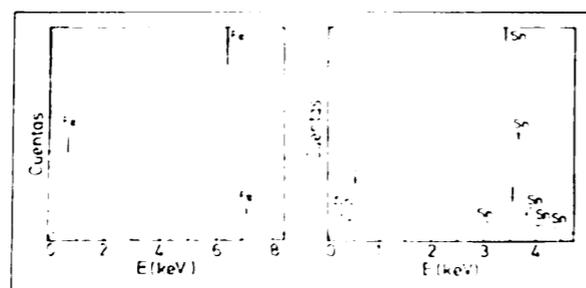
croscopio electrónico de barrido con electrones retrodispersados. Se observan la chapa de acero (color oscuro) y la capa de estaño (color claro), confirmadas por el análisis químico por energías dispersivas de rayos X de las mismas, tal como se muestra en la figura 3.

Figura 3. Analisis por EDX de la mitad superior (izda) y de la mitad inferior (dcha).

Fotografía 7. Observación al MEB de la muestra 6.

2. Los tubos realizados con hojalata están muy alterados superficialmente, habiendo perdido la mayor parte del estaño. Sin embargo, la chapa de acero no ha perdido resistencia y es perfectamente utilizable. Se han encontrado restos de barniz en la superficie de la hojalata.

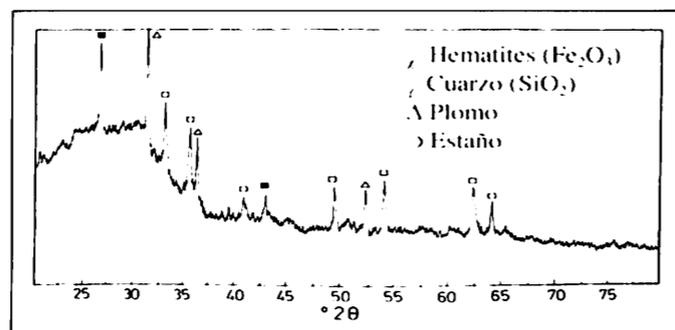
En las zonas de soldadura de algunos tubos interiores se encontraron restos de una pintura de color rojo. Su estudio por difracción de rayos X reveló que esta pintura está constituida fundamentalmente por hematites (óxido de hierro) y cuarzo (dióxido de silicio). La presencia de difracciones correspondientes a plomo y estaño se explican porque hubo que raspar la superficie del tubo para obtener la muestra de pintura, la cual se encontraba muy adherida.

Figura 4. DRX correspondiente a la pintura de color rojo.

4. Los restos de pintura rojiza corresponden a residuos de almagra que quedaron después de realizadas las soldaduras. Su presencia se puede explicar porque al corresponder a tubos interiores, no era muy importante su eliminación desde el punto de vista estético.

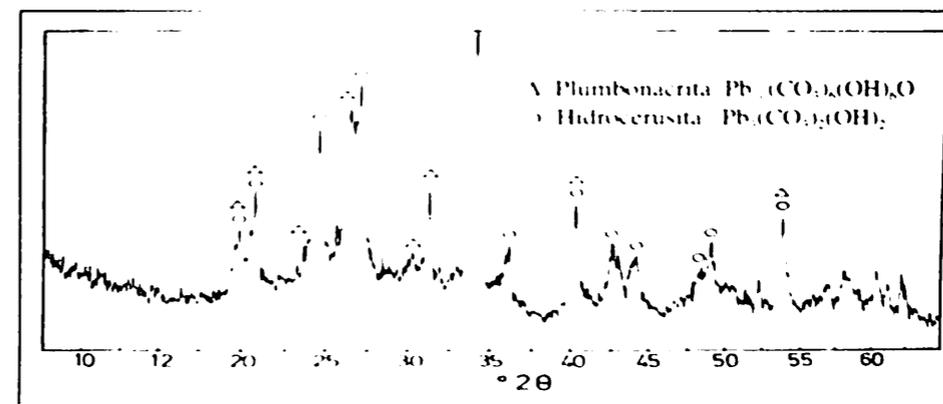
La zoqueta de plomo perteneciente a la muestra 6 se encuentra recubierta por una película fuertemente adherida de color blanco. Su estudio por difracción de Rayos X (figura 5) reveló que dicha película está constituida por hidrocerusita y plumbonacrita (carbonatos básicos de plomo). En el interior de algunos tubos se observa la presen-

Figura 5. DRX correspondiente a la pátina que recubre la zoqueta de la fotografía 4.

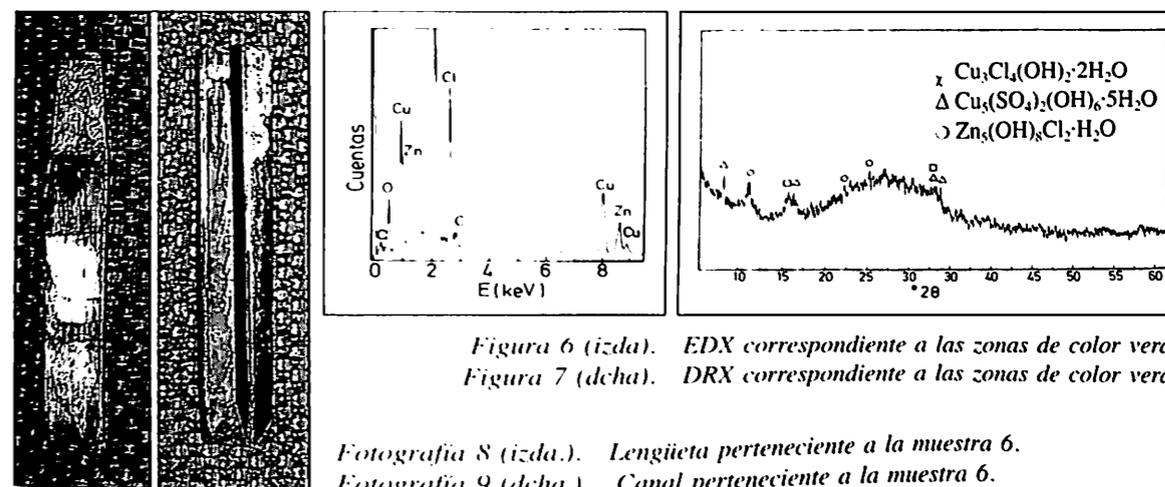
Los extremos de las lengüetas y canales de las muestras 6 y 8 presentaban una coloración verdosa (fotografías 8 y 9). El estudio por difracción de rayos X y análisis por energías dispersivas de rayos X revela la presencia de sales básicas hidratadas de cobre y cinc, tal como se muestra en las figuras 6 y 7.

3. Las zonas alteradas de las lengüetas, canales y zoquetas son superficiales y poco extensas, por lo que no influyen en su funcionalidad.

Figura 6 (izda). EDX correspondiente a las zonas de color verde.  
Figura 7 (dcha). DRX correspondiente a las zonas de color verde.

Fotografía 8 (izda.). Lengüeta perteneciente a la muestra 6.  
Fotografía 9 (dcha.). Canal perteneciente a la muestra 6.

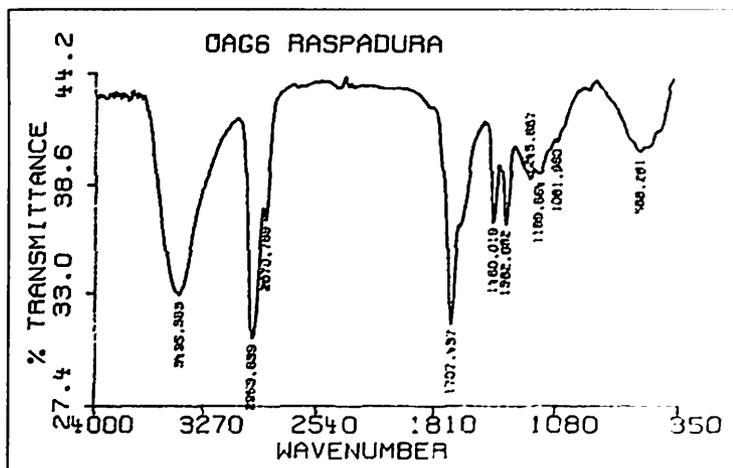
En la base de la trompeta real y en la dulzaina, las zonas que presentan restos de estaño se encuentran recubiertas por una fina película transparente de coloración amarillenta. En el espectro de infrarrojos de dicha película que se muestra en la figura 8, se observan las bandas de absorción características de grupos carbonilos ( $\approx 1.700\text{ cm}^{-1}$ ) y alifáticos ( $\approx 2.900\text{-}3.000\text{ cm}^{-1}$ ), pudiéndose asociar a un barniz.

Figura 8 Espectro de IR correspondiente a la película que recubre la hojalata.
