Procés de reparació y modernització d'un iot de les drassanes
Astondoa model 82 GLX 2001

Treball Final de Grau

Facultat de Nàutica de Barcelona
Universitat Politècnica de Catalunya

Treball realitzat per:
Oscar Arribas Cardona
Dirigit per:
TORRALBO GAVILAN, JORDI

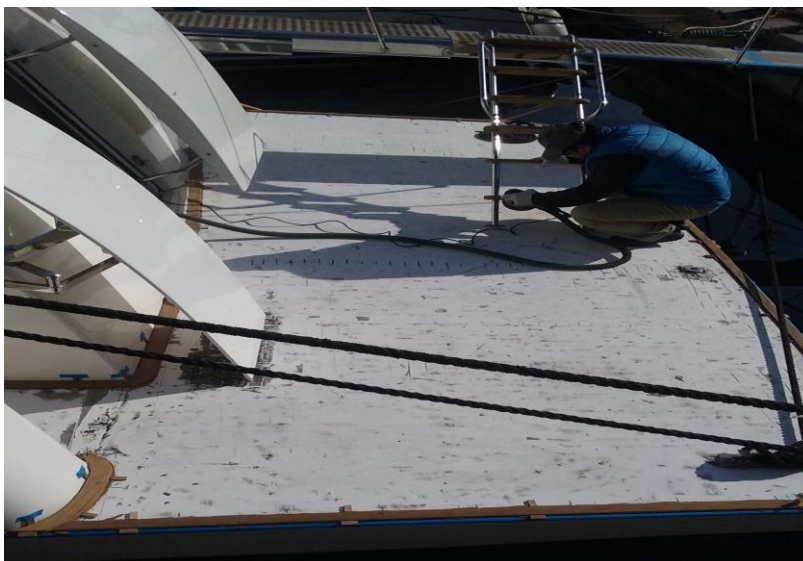
Fig. 3. 18. Plataforma (Font: pròpia)

El canvi de teca a la plataforma és deguda al mal estat de la teca existent. Per poder dur a terme aquesta feina s'ha de desenganxar la teca i la sika de la plataforma, preparar la superfície de la plataforma i enganxar les peces de teca en forma de panells.

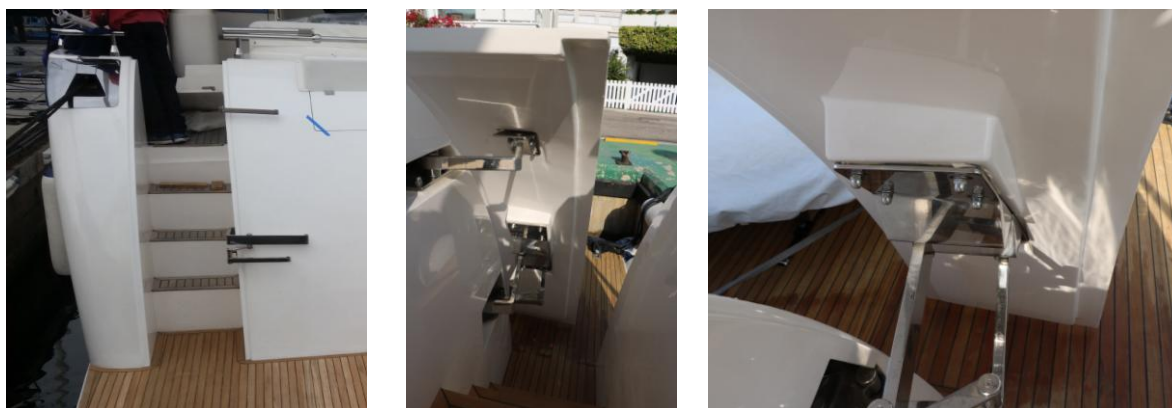
Fig. 4. 52. Porta d'accés a la plataforma (Font: pròpia)

Els caragols que uneixen la frontissa amb la porta s'han aflluixat a causa de les vibracions del mateix vaixell en navegar. Per poder reparar-ho, cal desmuntar la porta de la frontissa i passar un mascle amb un diàmetre més gruixut per sanejar la rosca dels caragols existents. Un cop sanejats, tornen a muntar la porta al lloc inicial amb els caragols adients. A més a més, com a mesura de fixació afegeixen sika entremig de la base i la porta.

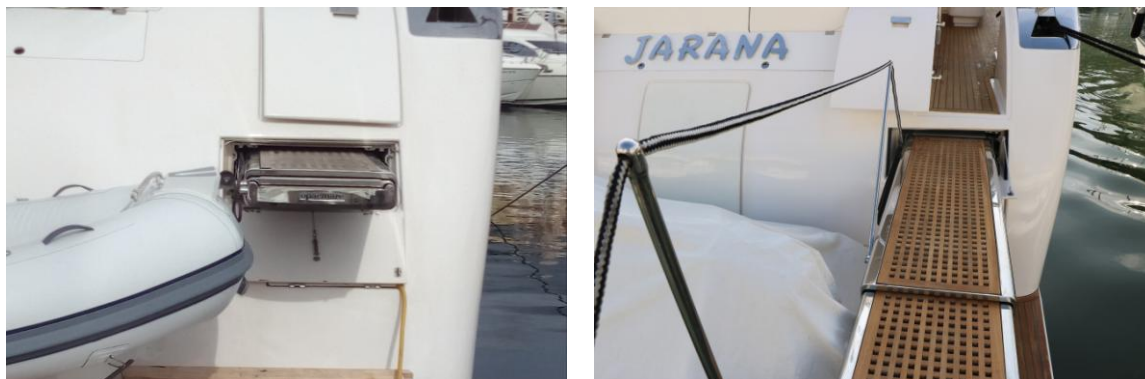
Fig. 4. 53. Passamà de la passarel·la (Font: pròpia)

Cap de la passarel·la deteriorat:

L'accés a l'embarcació des del moll, es realitza mitjançant la passarel·la. Aquesta passarel·la és telescòpica, es recull quedant totalment guardada dins del carro o bé s'extreu fins a una llargada de 4 metres. Per seguretat, aquesta passarel·la té un cap elàstic fent de passamà. Mitjançant la unió a cada extrem de la passarel·la i amb l'ajut de dos candellers enmig per donar-li altura. Aquest passamà queda recollit o extret, amb el moviment de la passarel·la. El cap existent està molt deteriorat i ha deixat de ser elàstic amb la conseqüència que per posar i treure la passarel·la s'ha d'anar amb compte amb els candellers no facin cap desperfecte. Amb la substitució del cap el problema queda totalment solucionat.

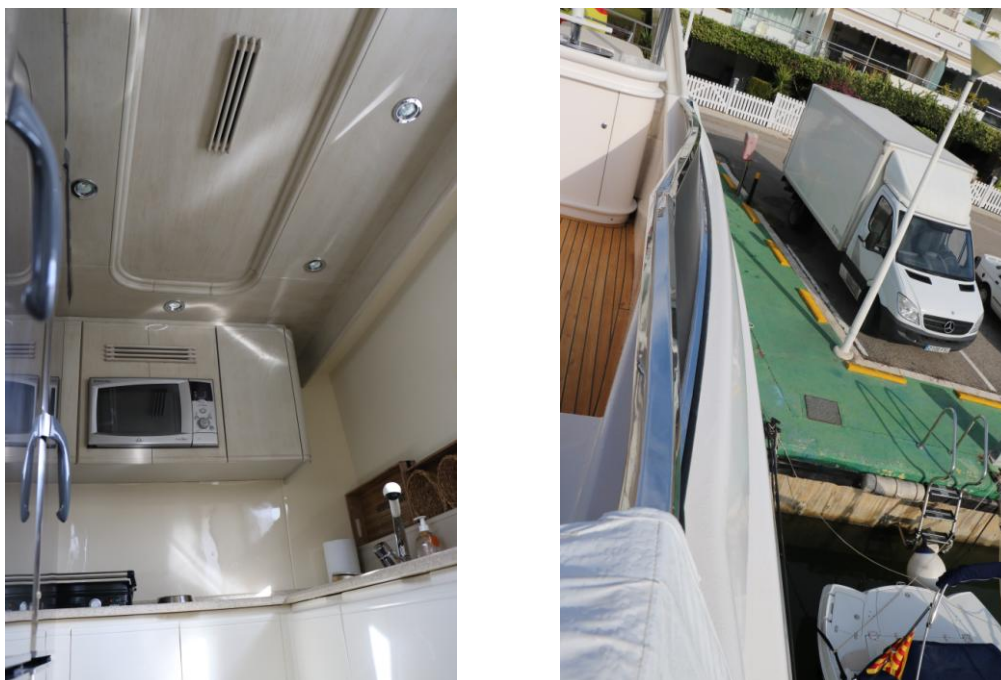
Fig. 4. 91. Cuina i entrada d'aigua reparada (Font: pròpia)

Per poder reparar aquesta filtració s'ha de desmuntar la peça del sostre per beure la coberta per sota i poder localitzar exactament don prové. El tancament del flybridge s'ha de desmuntar totalment i els forats existents quedaran tapats amb gelcoat, evitant així l'entrada d'aigua.

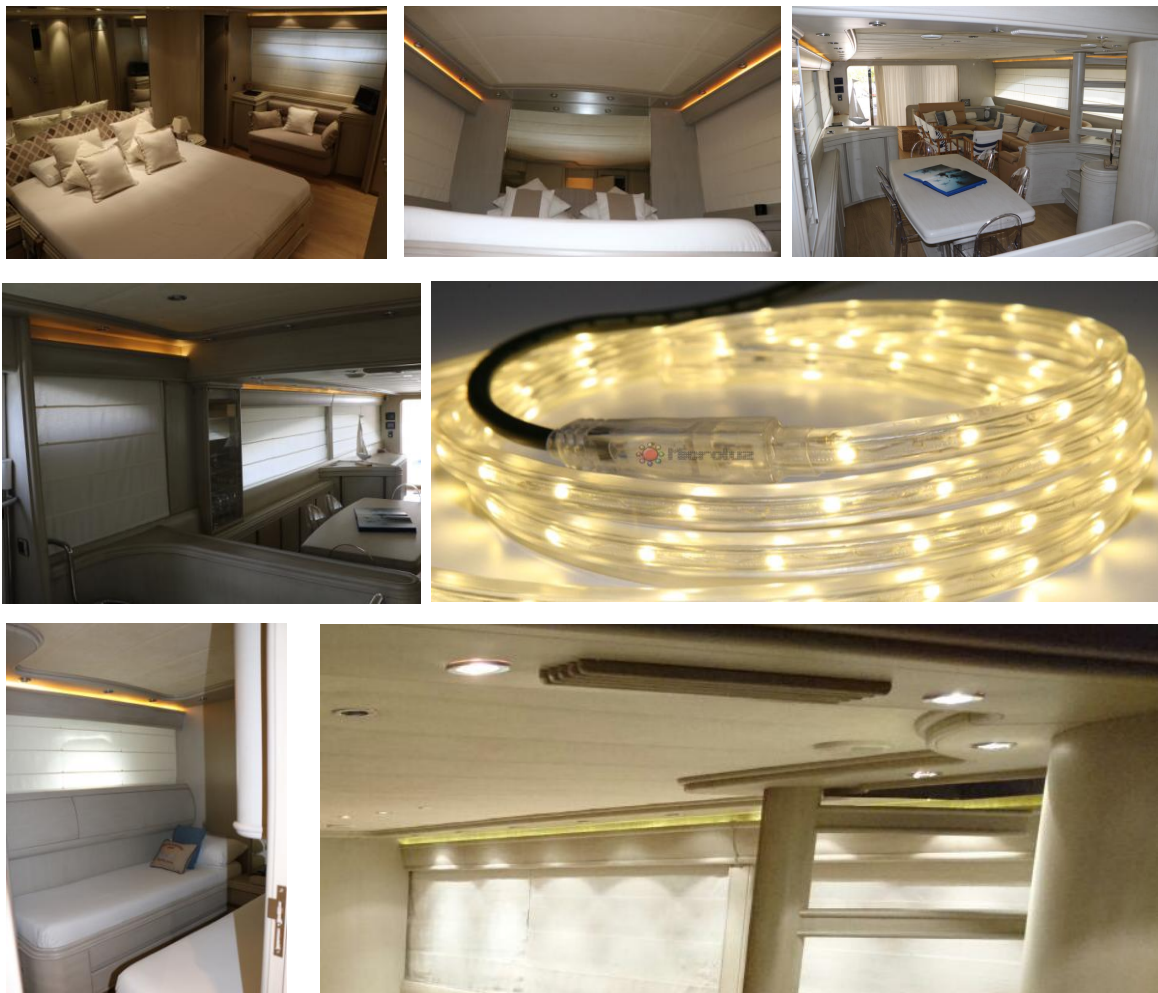
Fig. 4. 93. Llums de cortesia (Font: pròpia)

Les llums de cortesia ubicades en l'encaix que hi ha entre la paret i el sostre estan recremades, no es poden reparar, necessiten ser substituïdes per unes noves. Aquestes tires tubulars de leds es compren en bobina de 50 metres i poden ser dividides en trams individuals de 3 metres. Les llums de cortesia d'altres espais i camarots també es substituiran per tindre-les totes amb la mateixa tonalitat.

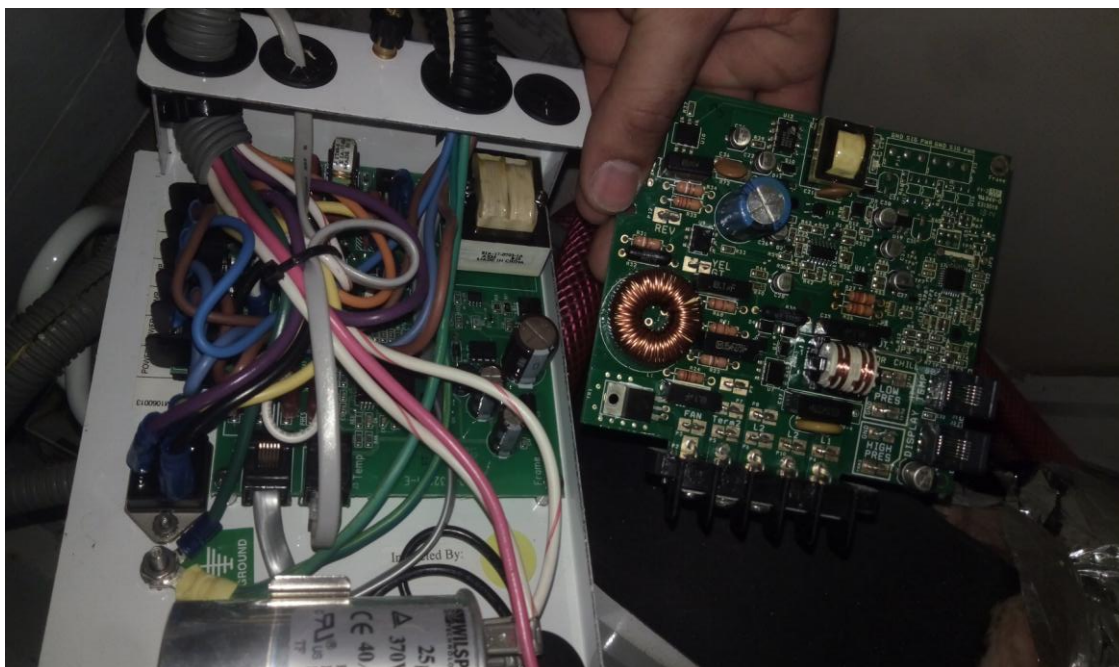
Fig. 4. 96. Placa base del fan-coil (Font: pròpia)

En el Fan-coil del menjador no funciona correctament. En realitzar les proves pertinents, el problema es detecta a la placa base, ja que aquesta rep l'ordre del termòstat per canviar la temperatura però no envia el senyal al compressor perquè l'equip comenci a generar fred. Al substituir la placa base es verifica i comprova el correcte funcionament.

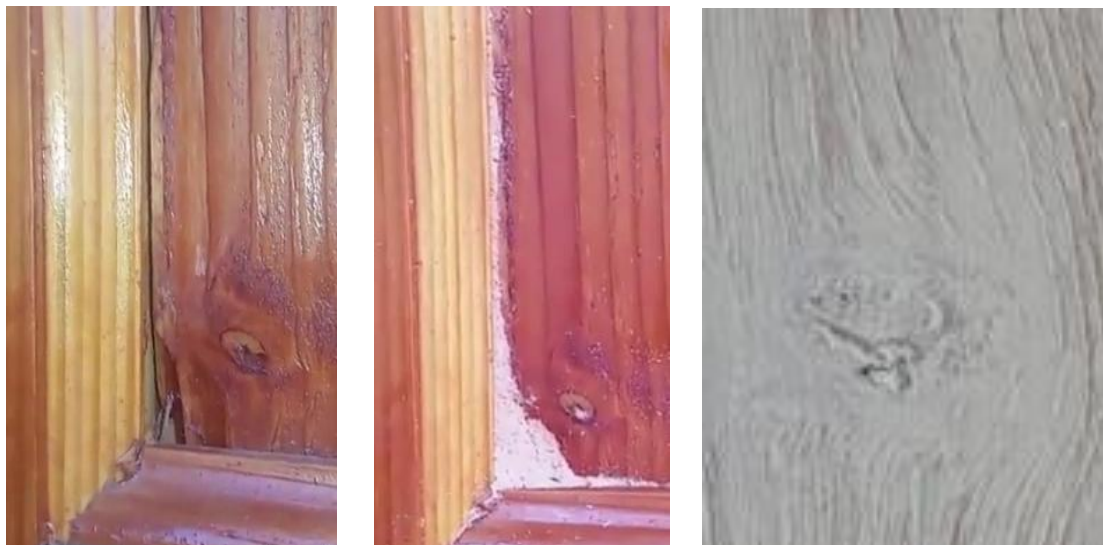
Fig. 4. 98. Reparació d'esquerdes (Font: pròpia)

Com s'ha descrit en el capítol anterior, amb la tasca de pintura totes les anomalies desapareixeran.

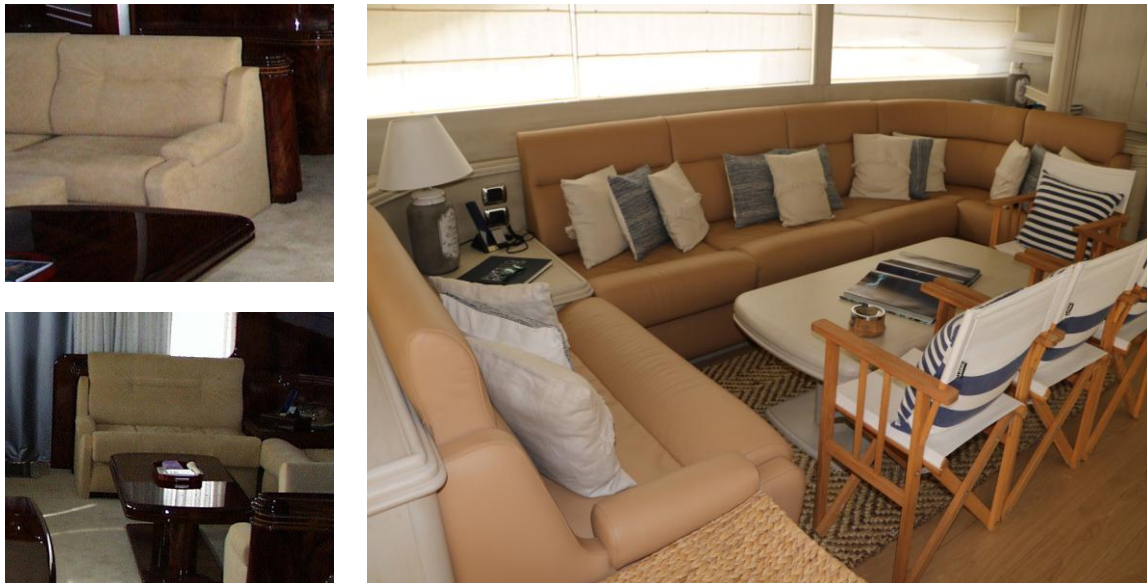
Fig. 4. 99. Diferencia de tapissats (Font: pròpia)

Com s'ha dit anteriorment els sofàs és tapissen de nou, totes les marques de floridura i brutícia desapareixeran.

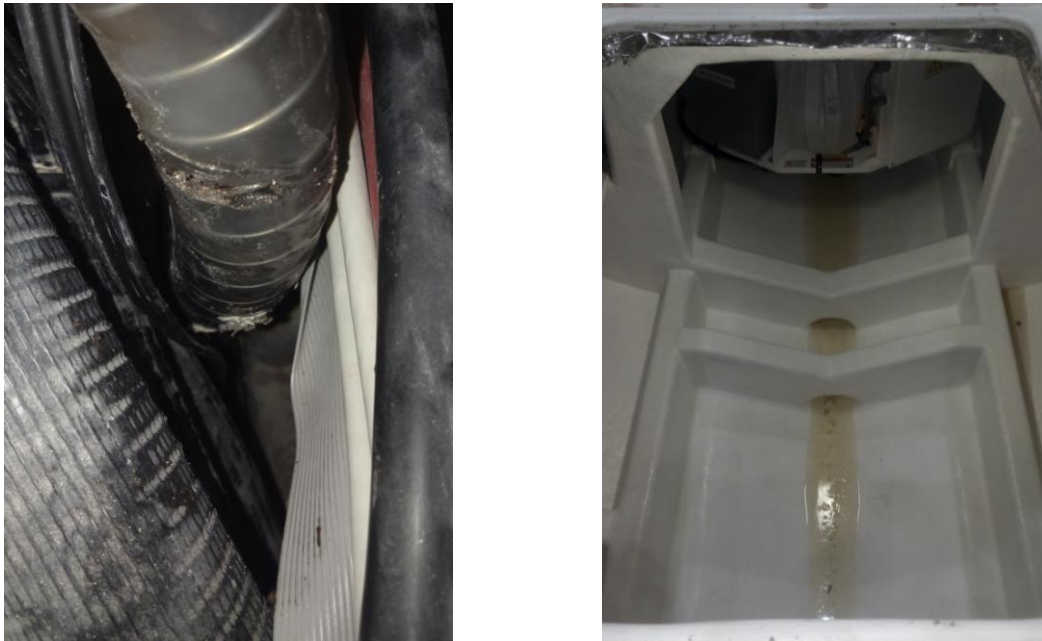
Fig. 4. 106. Pèrdua d'aigua (Font: pròpia)

S'observa que hi ha una pèrdua d'aigua per la part de darrere de l'armari i que a la sentina hi ha aigua. En desmuntar l'armari d'estribord, s'identifica el tub del desaigua de la pica del lavabo del pis principal que té un forat i és per aquí on té la pèrdua. Simplement s'ha de substituir el tub.

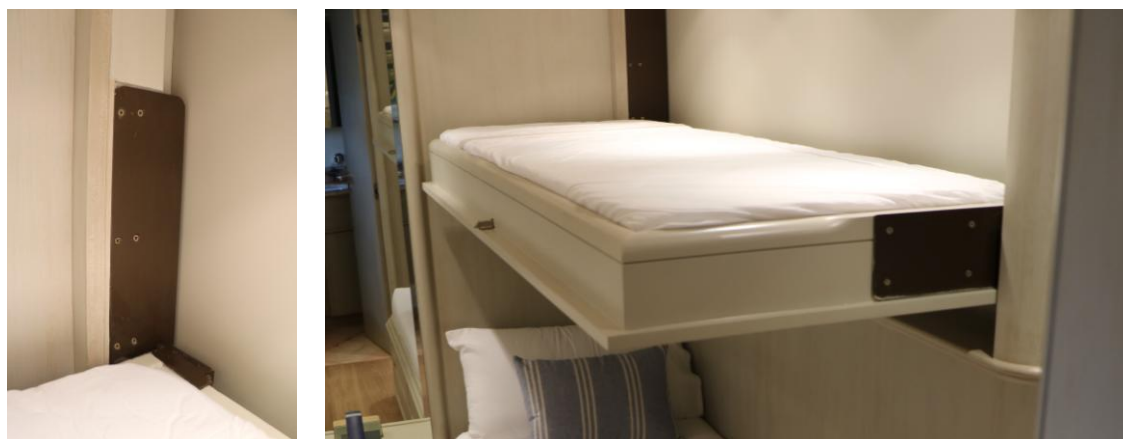
Fig. 4. 113. Frontisses de la llitera (Font: pròpia)

En aquesta frontissa se li ha de canviar els caragols de subjecció, ja que la frontissa no s'uneix bé amb l'estructura del llit i deixa una separació. Aquesta separació provoca que la fusta rasqui la paret en fer els moviments pertinents. Per aconseguir més marge, també es rebaixa la fusta on es fixa la base de la frontissa.

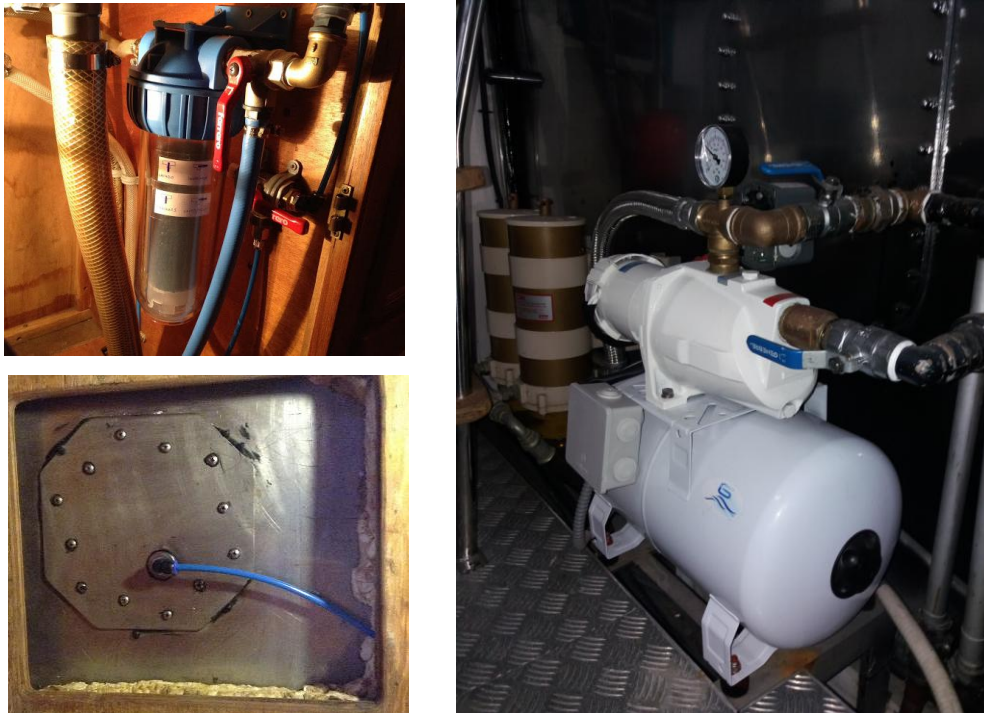
Fig. 4. 116. Circuit i bomba d'aigua dolça (Font: pròpia)

A l'aixeta del lavabo no hi arriba aigua dolça, s'ha de verificar que al llarg del circuit fins al dipòsit no hi hagi cap aixeta tancada.

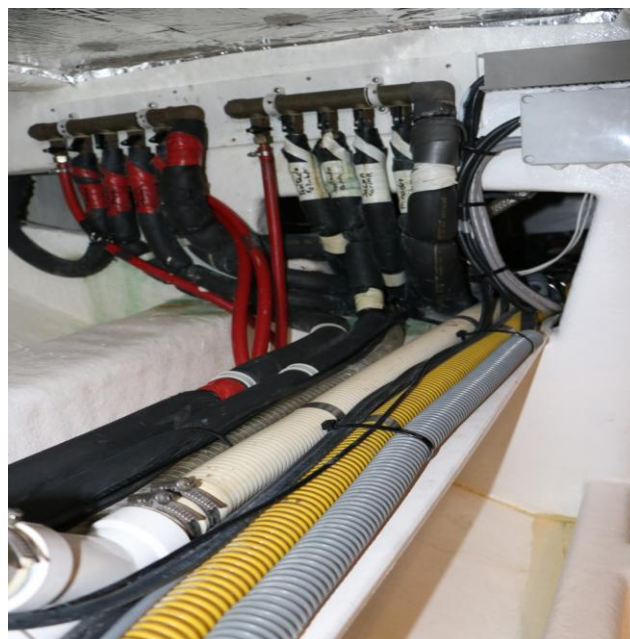
Fig. 4. 117. Distribuïdor d'aigua dolça (Font: pròpia)

En fer el seguiment de tot el circuit es detecta que hi ha una aixeta tancada, la qual no permet el pas de l'aigua cap al camarot. A l'obrir l'aixeta de pas i amb la bomba d'aigua dolça connectada el circuit s'omple ràpidament.

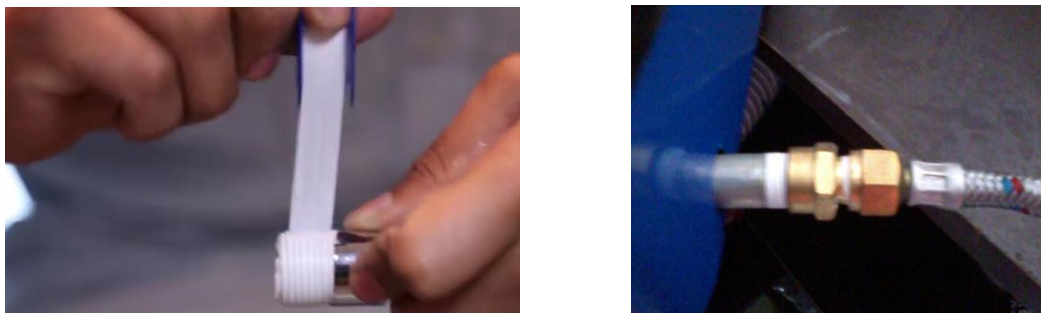
Fig. 4. 118. Connexió flexo (Font: pròpia)

Amb la dutxa i l'aixeta de la pica tancades, la bomba d'aigua dolça ha de deixar de funcionar quan hi hagi en el circuit una certa pressió, però observem que la bomba no para de treballar, això es degut a que tenim una fuga a la connexió del colze just avanç de la dutxa.

Per evitar la fuga s'ha de ficar tefló a la rosca de la connexió per tal de donar estanquitat a l'hora d'enroscar la femella del flexo, el flexo ens farà unió i de conducta amb l'aixeta de la mànega per la dutxa.

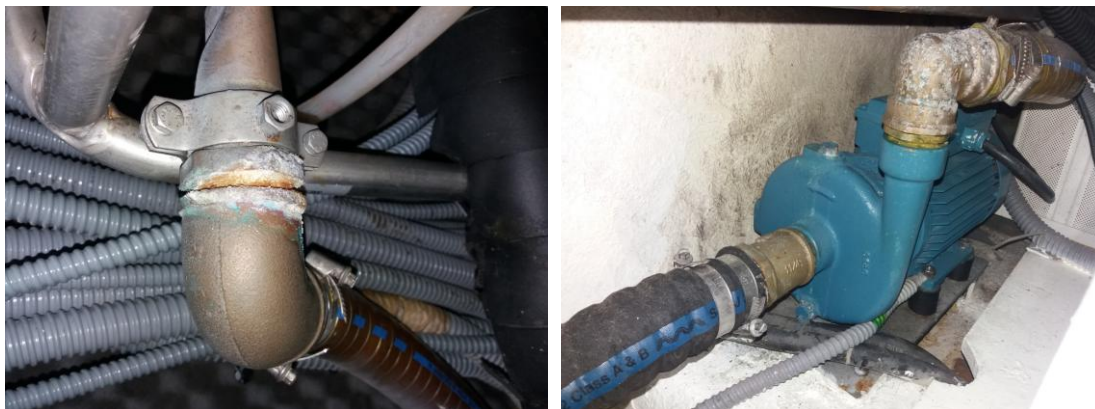
Fig. 4. 135. Pèrdues de líquids (Font: pròpia)

Les juntes sempre són propenses a pèrdues de líquids, i es per això que s'han de repassar sovint per seguretat. Les causes mes comuns que disminueixen l'estanquitat de les juntes, són els canvis de temperatura i les vibracions. És recomanable que si hi ha pèrdua en alguna junta es desmunti del tot i es substitueixi el tram de tub o manega, la junta, la brida o el tefló.
