## Excavación fina y saneamiento dental de la fundación de la presa del Ramal H, Tandil

### Fine excavation and dental sanitation of "Ramal H" dam foundation, Tandil

Giaconi, Luis Mario <sup>1</sup> ✉ - Flores, Roberto M. <sup>2</sup> - Giordano, Ricardo Eduardo <sup>1</sup>  
Cumba, Andrea <sup>1</sup> - de Luca, Esteban <sup>1</sup> - Giaconi, Mario Nicolás <sup>2</sup>

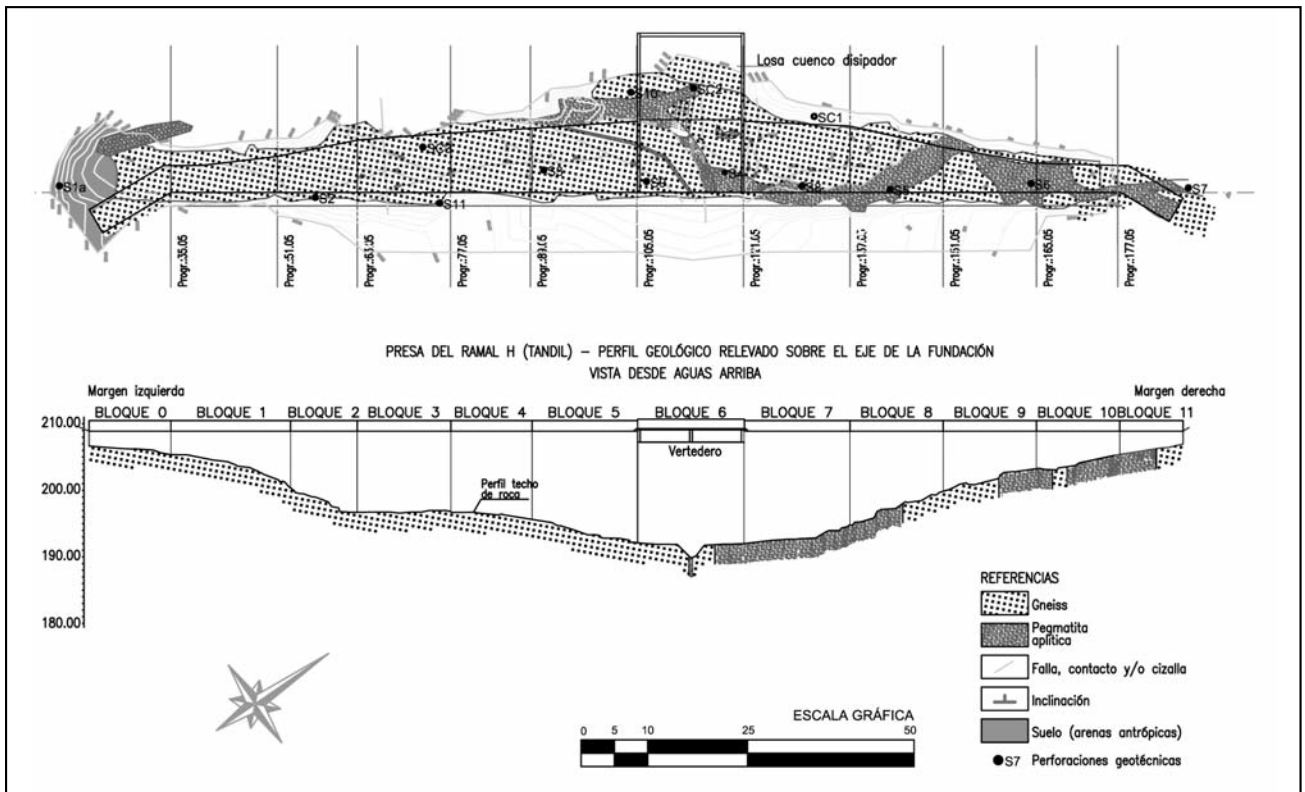
Figura 1. Ramal H. Plano Relevamiento y Perfil Geológico.

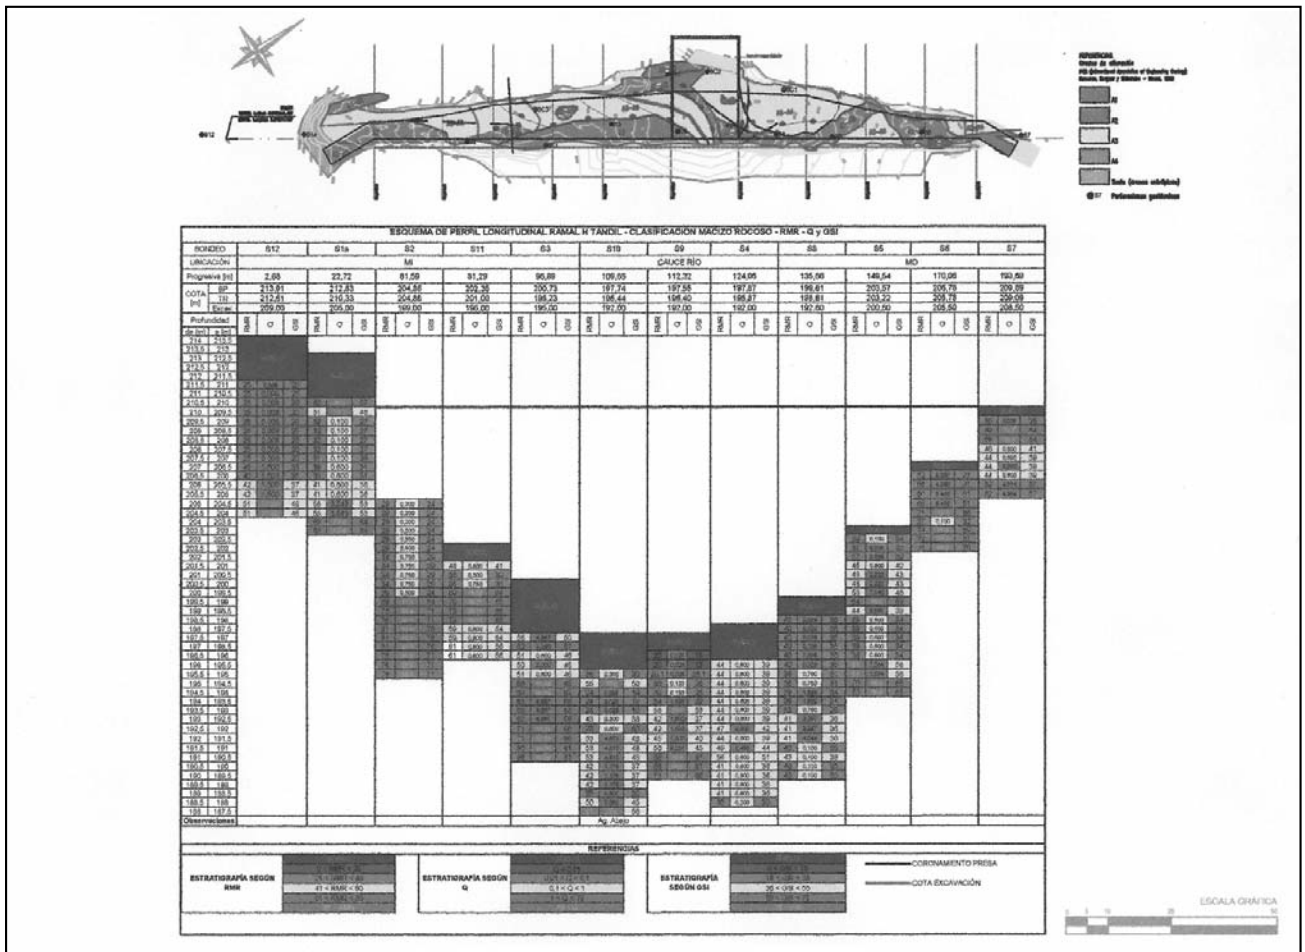
Figura 2. Ramal H. Plano Relevamiento y Perfil Geotécnico.

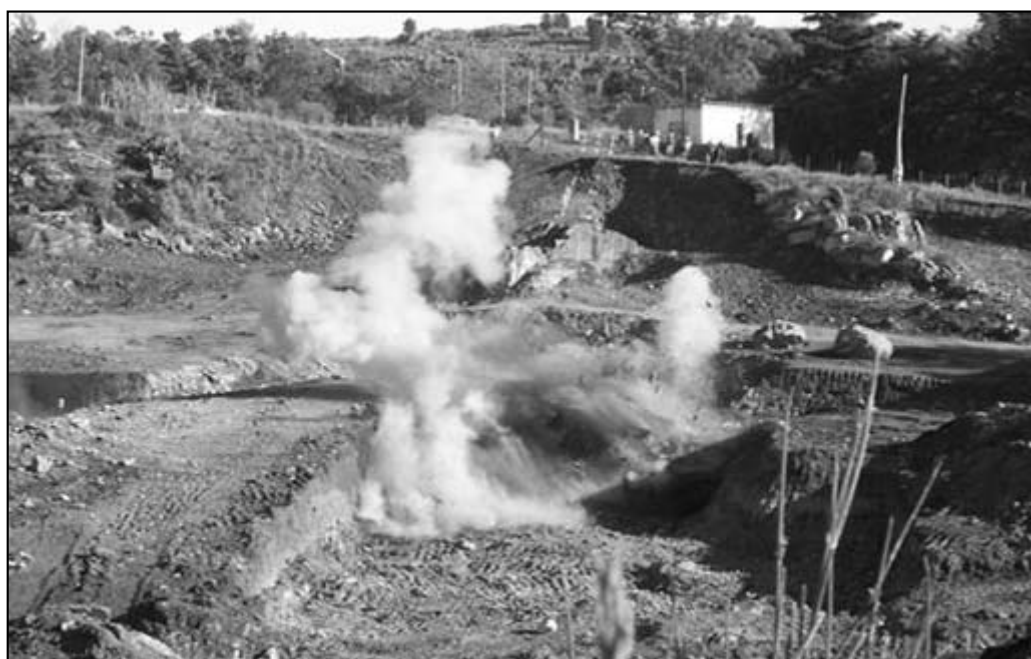
**Figura 3. Excavación gruesa de la fundación - voladura de roca.**

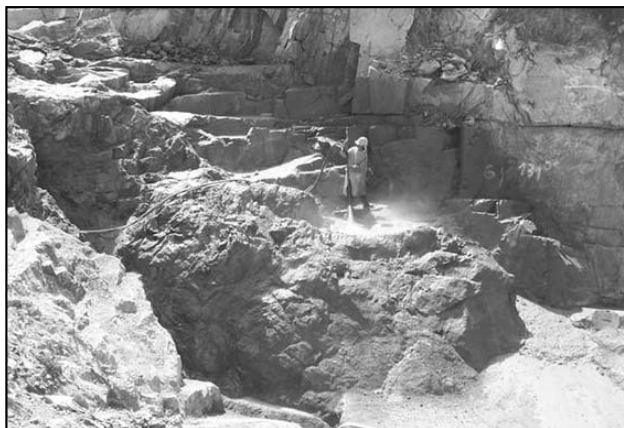
**Figura 4. Limpieza de la roca de fundación mediante aire y agua a presión.**

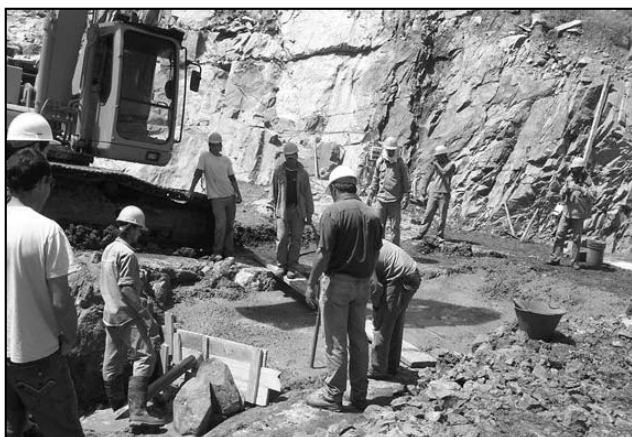
**Figura 5. Excavación fina de las rocas de fundación en el área central de la presa.**

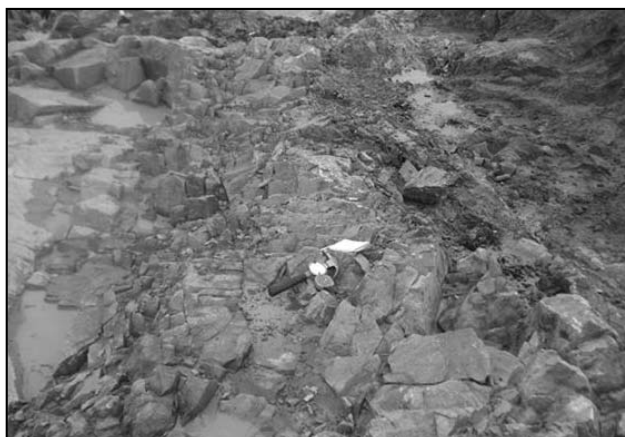
**Figura 6. Área de estribo de margen derecha. Dique de rocas pegmatíticas rosadas en el plano de fundación previo a las tareas de saneamiento del contacto con rocas de composición gneissica. Se observa buena calidad geomecánica de la matriz rocosa pero con intensa presencia de fisuras, en parte rellenas de arcillas.**

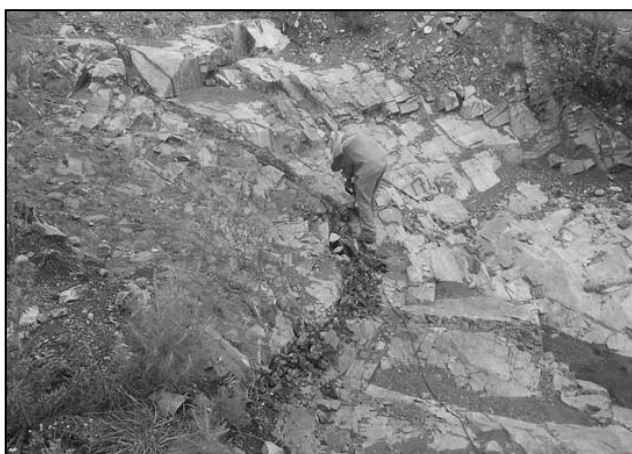
**Figura 7. Sector demarcado para limpieza y calafateo de material muy fisurado con parcial presencia de arcillas plásticas rellenasdo fisuras entre progresivas 170 a 180.**

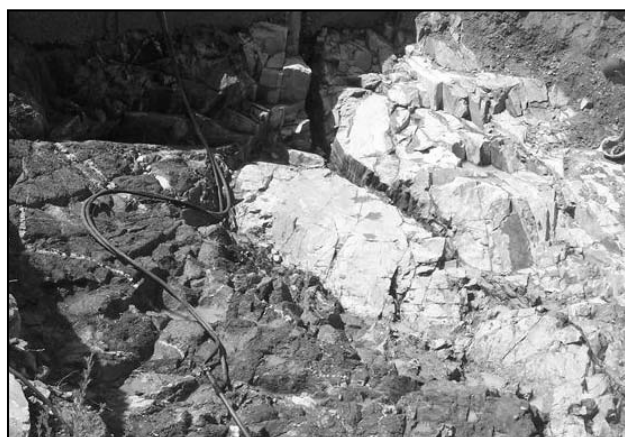
**Figura 8. Vista del sector anterior (Figura 7) una vez finalizada la tarea de limpieza y previo al hormigonado de protección.**

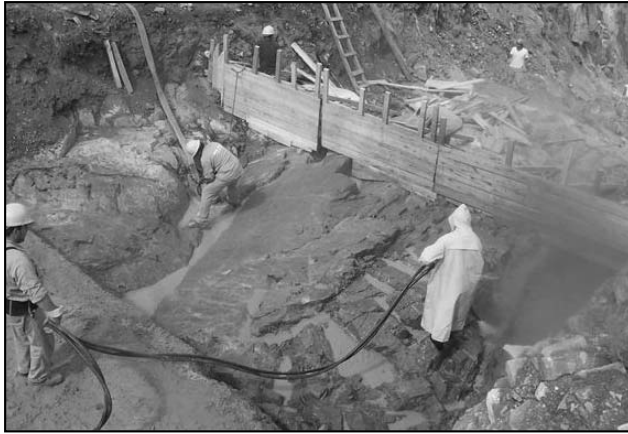
Figura 9. Vista de la fundación entre progresivas 165 y 170. Tarea de limpieza con aire y agua a presión previo al hormigonado de protección y construcción del zócalo de apoyo. Se observa dique pegmatítico en roca de caja de composición gneissica.

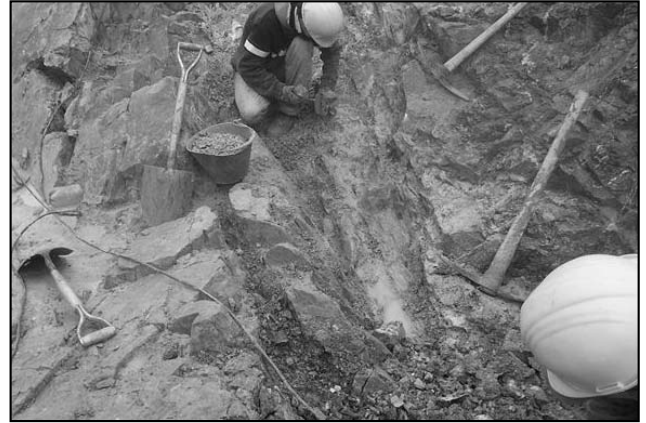
Figura 10. Saneamiento del contacto entre las rocas pegmatíticas y las rocas gneissicas.

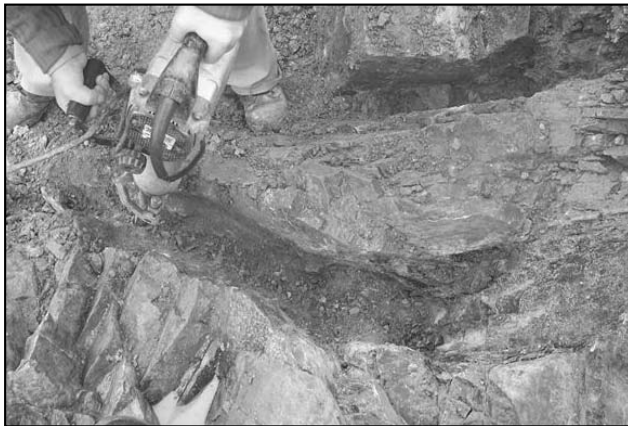
Fotografía 11. Detalle del calafateo de zonas fisuradas y alteradas en la roca de fundación.

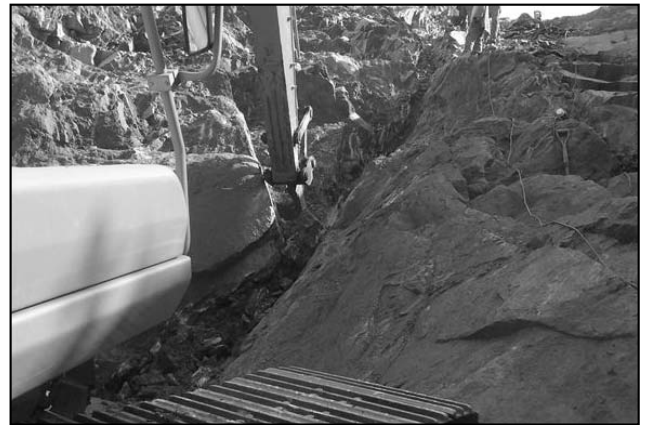
Figura 12. Saneamiento material alterado en el plano de fundación. Progresivas 125 a 150 m Zona de microfracturación y cizalla con presencia de arcillas en parte dentro de las rocas gneissicas cercana al contacto con el dique pegmatítico situado hacia aguas arriba y en parte en el contacto entre los dos tipos de roca mencionados.

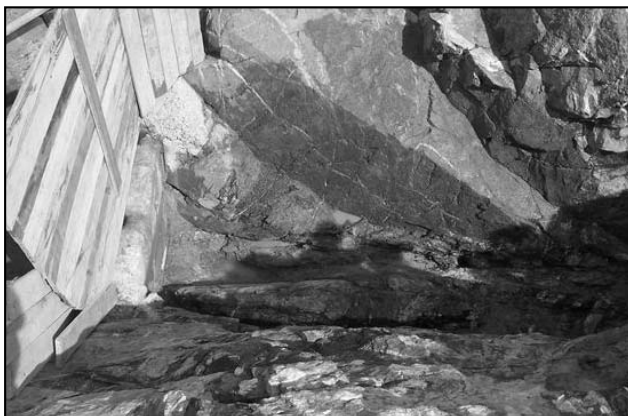
Figura 13. Sanemiento dental finalizado del contacto gneiss - pegmatita en progresivas 125 a 150m, realizado el procedimiento de lavado con aire y agua a presión previo al hormigonado de reemplazo y protección.

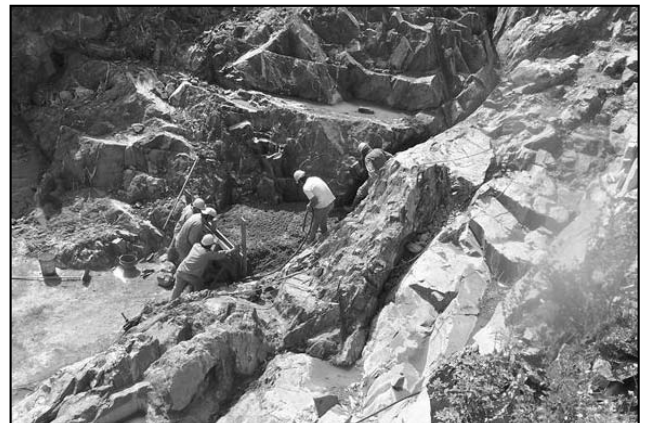
Figura 14. Proceso de hormigonado de reemplazo durante el saneamiento de zonas de alteración con presencia de cizalla en rocas de composición gneissica tonalítica cercanas al contacto gneiss - pegmatita.

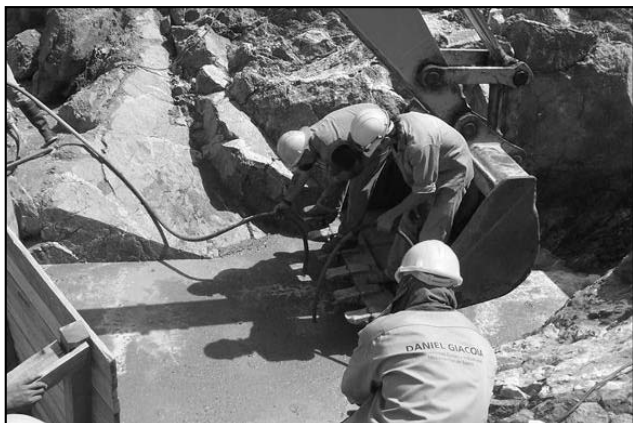
Figura 15. Saneamiento dental. Vibrado del hormigón H13 de reemplazo de la roca extraída de baja calidad geomecánica en el sector saneado.

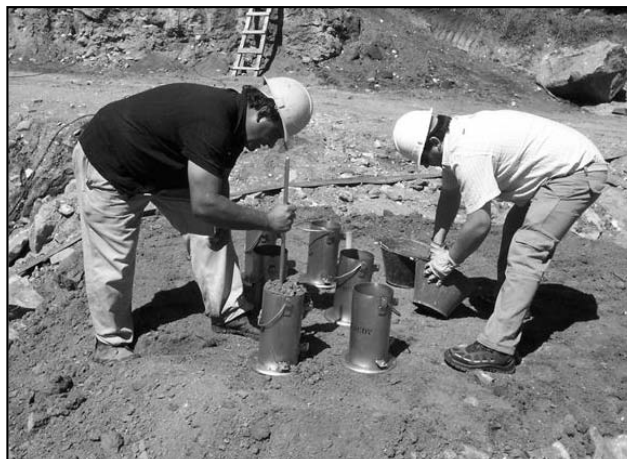
Figura 16. Tratamiento dental. Probetas de ensayo del hormigón H13 utilizado en la tarea de saneamiento .

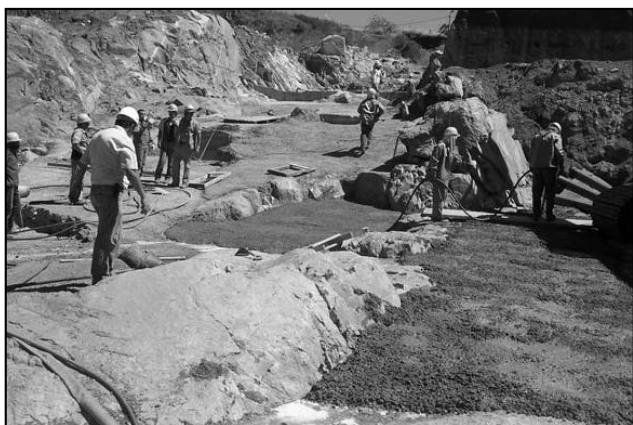
Figura 17. Vista general del saneamiento efectuado en el lateral izquierdo de la presa previo a la construcción del zócalo de apoyo u hormigón de regularización o plinto.

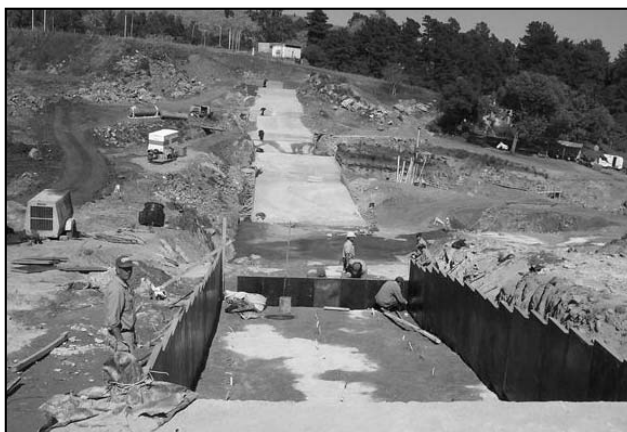
Figura 18. Zócalo de apoyo de la presa o plinto. Vista general desde el estribo de margen derecha de la totalidad del zócalo de apoyo. En primer plano se observa la colocación de los módulos para la construcción del bloque 10 de la presa.
