Suljettujen ja hylättyjen kaivosten kaivannaisjätealueiden jatkokartoitus (KAJAK II)

Anna Tornivaara, Marja Liisa Räisänen, Heikki Kovalainen ja Sari Kauppi

SUOMEN YMPÄRISTÖKESKUKSEN
RAPORTTEJA 12 | 2018

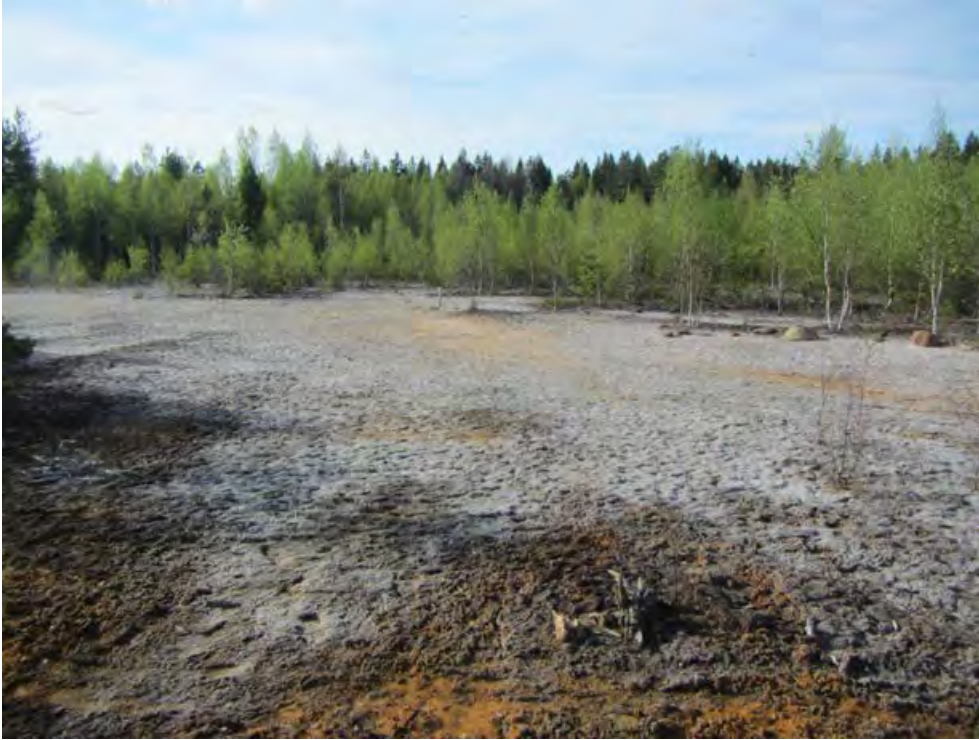
Kuva 4. Aijalan suljetun kaivoksen rikastushiekan jätealueen koillis- ja pohjoisosan kasviton alue, Salo, Varsinais-Suomi. Vaalean harmaa, ohutkerroksinen saostuma (härme) rikastushiekan pinnassa viittaa rikkiyhdisteen saostumiseen ja ruskea väri rautayhdisteiden saostumiin. (© A. Tornivaara, GTK)

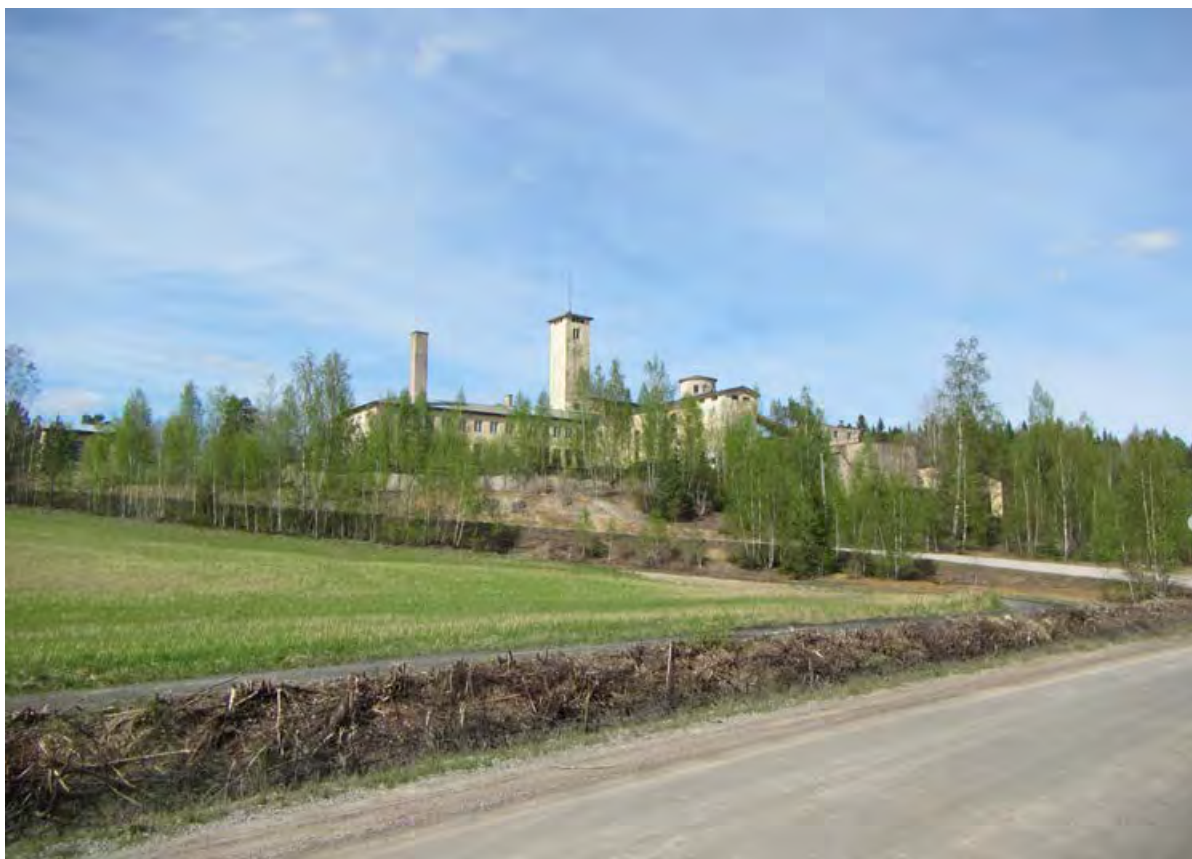
Kuva 6. Aijalan suljetun kaivoksen rikastamo. Maastosta erottuu selvästi ruskeaksi värjäytyneet tiepenkereet, joissa käytetty kaivosjätteitä. (© A. Tornivaara, GTK)

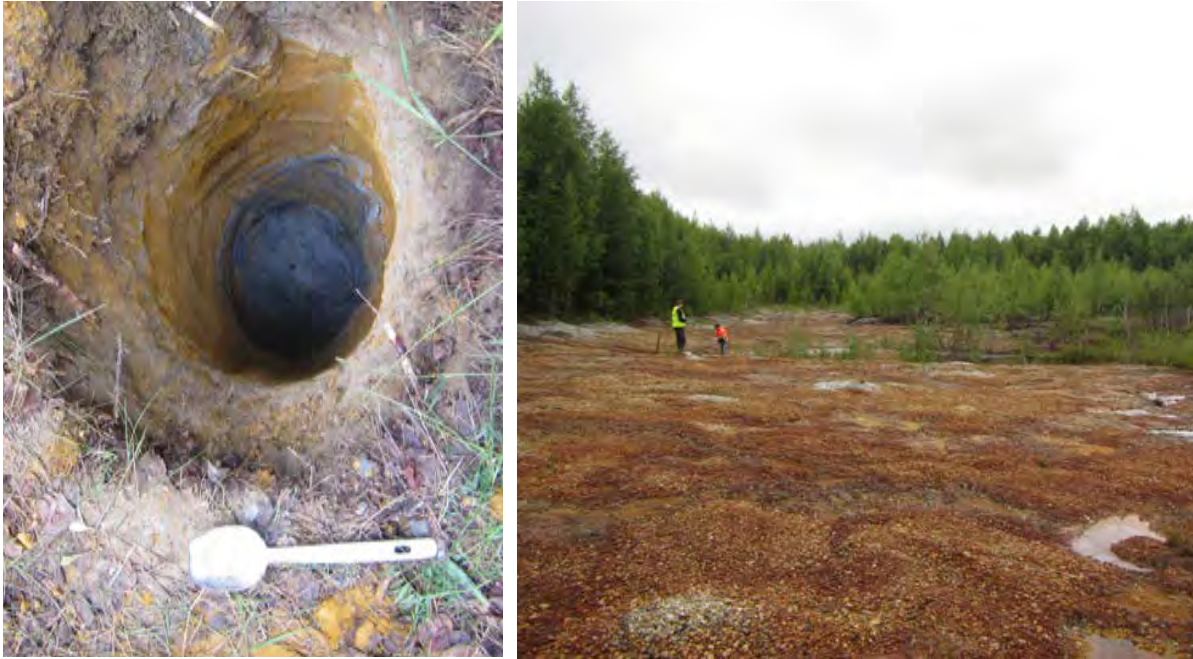
Kuva 8. Vasemmanpuolisessa kuvassa näkyy Hammaslahden suljetun kaivoksen rikastushiekan sisältämien sulfidien hapettumisen edistyminen jätealueen pinnalta alaspäin n. 0,5 m syvyyteen vuonna 2014. Oikeanpuolisessa kuvassa on rikastushiekka-alueen ja ampumarata-alueen (ent. entisten selkeytysaltaiden) välinen maakaistale, jota peittää rikastushiekka-alueen metallipitoisten suotovesien ruskeaksi värjäämä kalkkiselikelikerros, Joensuu, Pohjois-Karjala. (© A. Tornivaara, GTK)

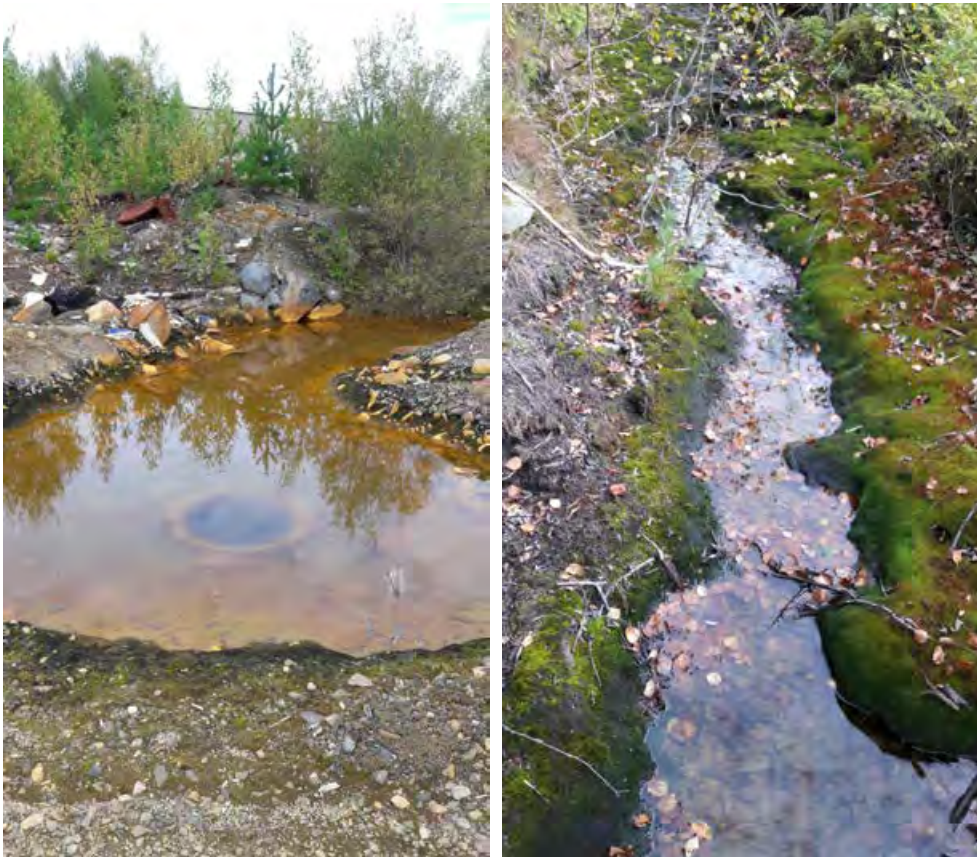
Kuva 13. Hällinmäen suljetun kaivoksen eteläpuolisista pintavesistä mitattiin alhaisia pH-lukemia maastotarkastuksen yhteydessä elokuussa 2016. Vasemmassa kuvassa yksi rikastamon eteläpuolisen alueen vesilammikoista (pH 3,24) sekä oikeassa kuvassa entiseltä malminvarastointialueelta Salajokeen virtaava puro (pH 4,28), Pieksämäki, Etelä-Savo. (© A. Tornivaara, GTK)

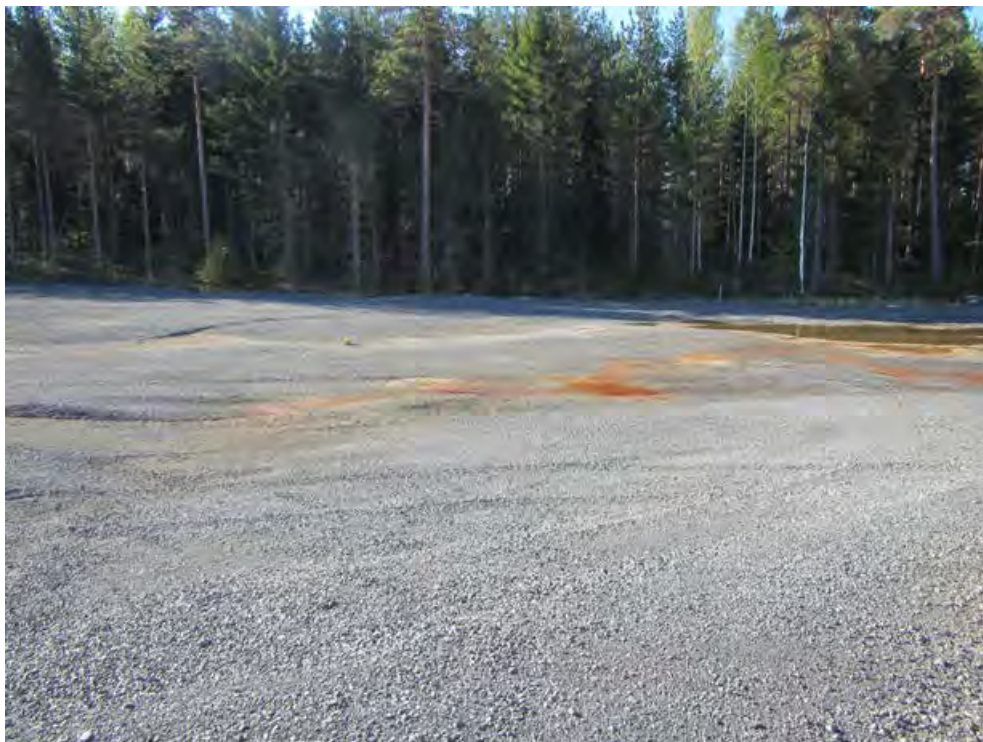
Kuva 16. Suvisillan kivimurskevaraston pohjalta erottuu rautasaostumia (ruosteisen alueet), mikä viittaisi hylätyn liljälän kaivoksen sivukiven jätealueen sijaintipaikkaan, Salo, Varsinais-Suomi. (© A. Tornivaara, GTK)

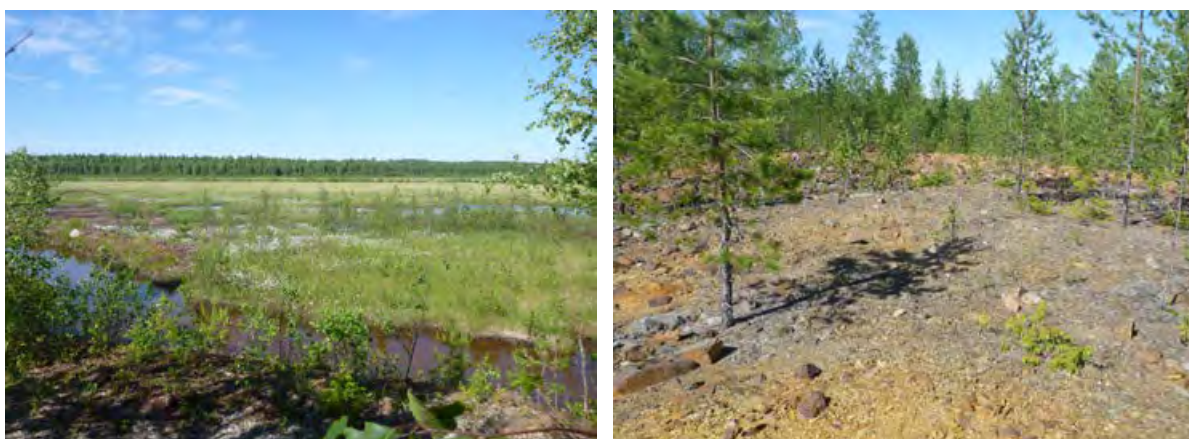
Kuva 19. Vasemmalla Kangasjärvi, joka on vesien laskun ja kuivatuksen jälkeen muuttunut kosteikkotyypiseksi suomaaksi. Oikealla sivukiven jätealue, jossa on selvästi havaittavissa sulfidipitoisten kivien rapautumista, Keitele, Pohjois-Savo. (© A. Tornivaara, GTK)

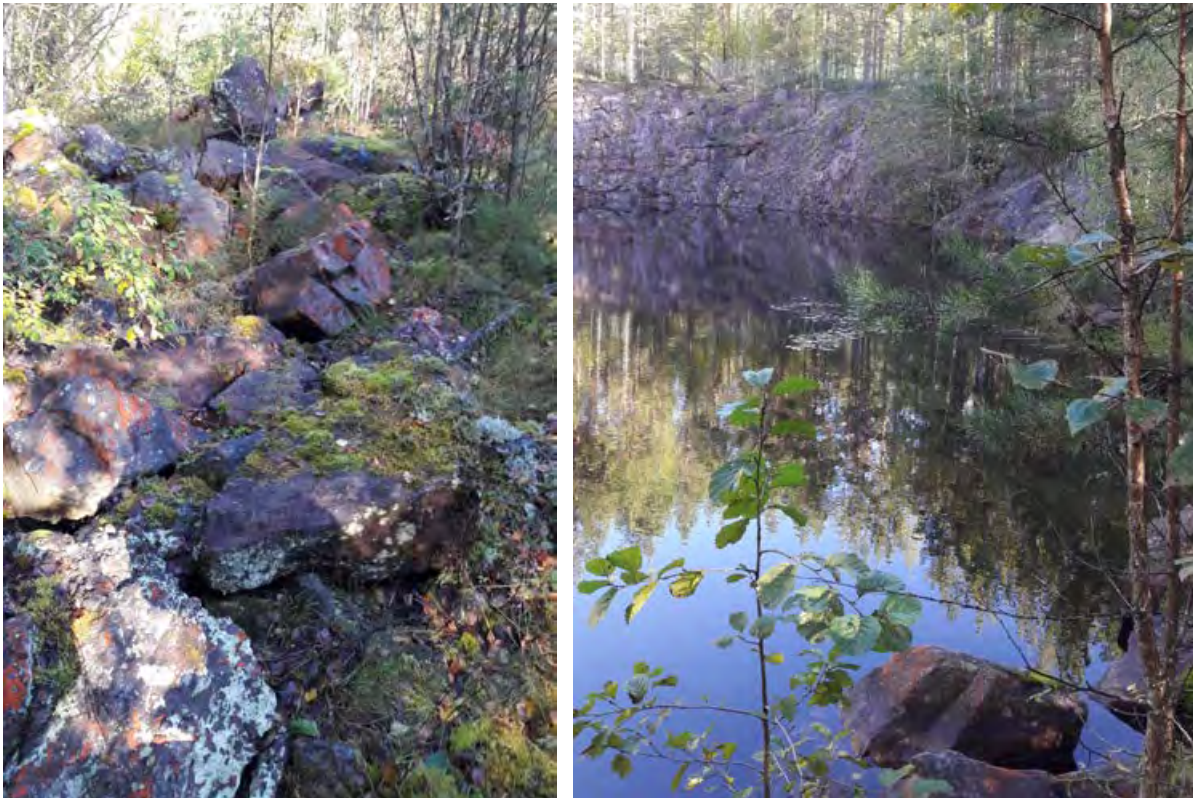
Kuva 22. Suljetun Kitulan kaivoksen sivukivikasa on maisemoitunut paikoin lähes huomaamattomaksi (vasen kuva). Oikeanpuoleisessa kuvassa puolestaan on vedellä täytynyt Kitulan avolouhos, Puumala, Etelä-Savo.

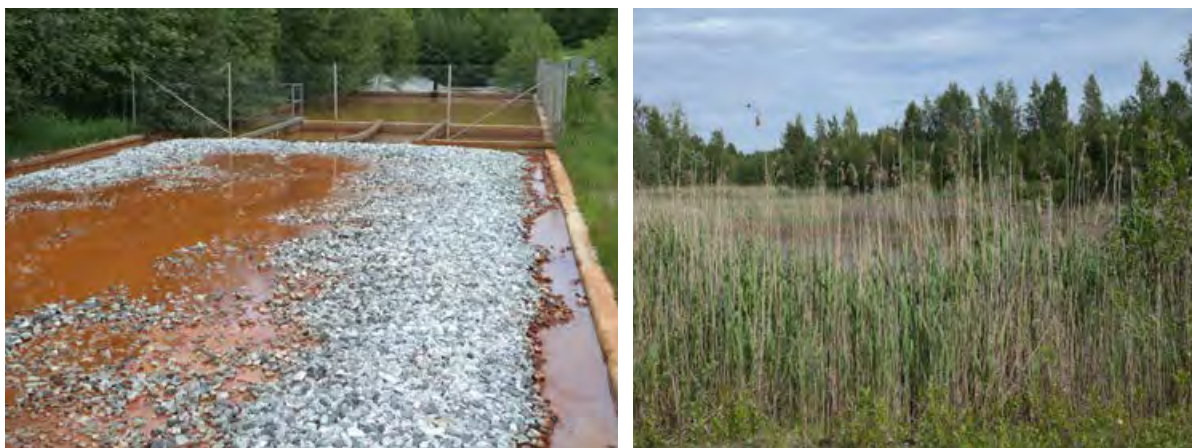
Kuva 26. Kotalahden suljetun kaivosalueen kalkkikiven puskurointiin perustuva vedenpuhdistamo (vasemmalla). Kasvillisuus on levittänyt hyvin rikastushiekan jätealueella muodostaen metallien sitoutumiseen soveltuvia kosteikkoja (oikealla), Leppävirta, Pohjois-Savo. (© A. Tornivaara, GTK)

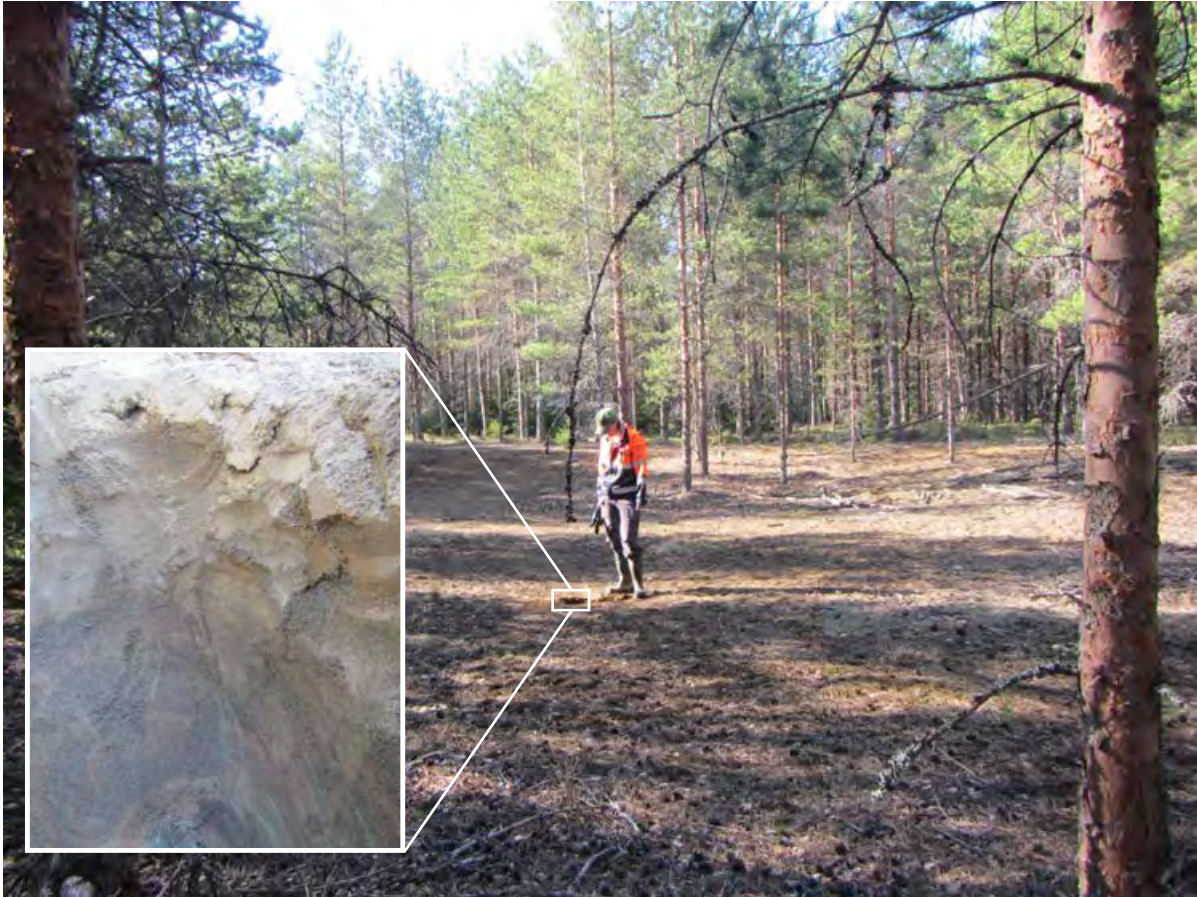
Kuva 27. Kylmäkosken suljetun kaivosalueen rikastushiekan jätealueen päällä kasvaa mm. mäntyjä, mutta peittämättömät osat alueesta ovat kasvittomia. (© M. L. Räisänen, GTK). Pienessä kuvassa on erotettavissa Fe-sulfidihapettumisesta ruskeaksi värjäytynyttä rikastushiekkää (oikean puoleinen kuva), kuopan syvyys n. 40 cm, Akaa, Varsinais-Suomi. (© A. Tornivaara, GTK)

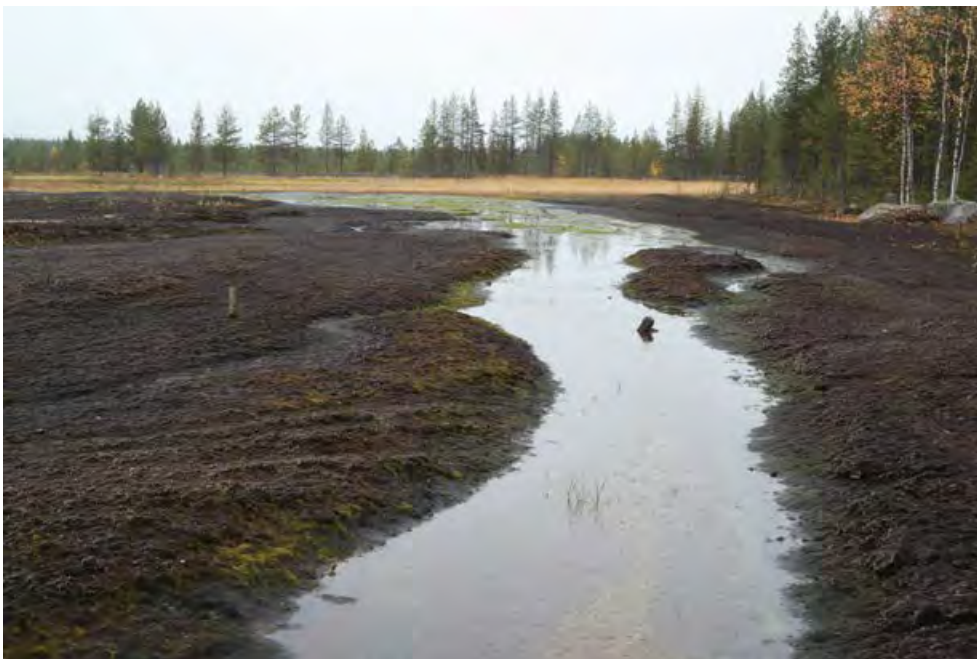
Kuva 29. Kärväsvaaran rikastushiekka-alueen läpi virtaavien ojien pH-arvo vaihteli 5,8–7,2 välillä syksyllä 2016, Kemijärvi, Pohjois-Suomi. (© A. Tornivaara, GTK)

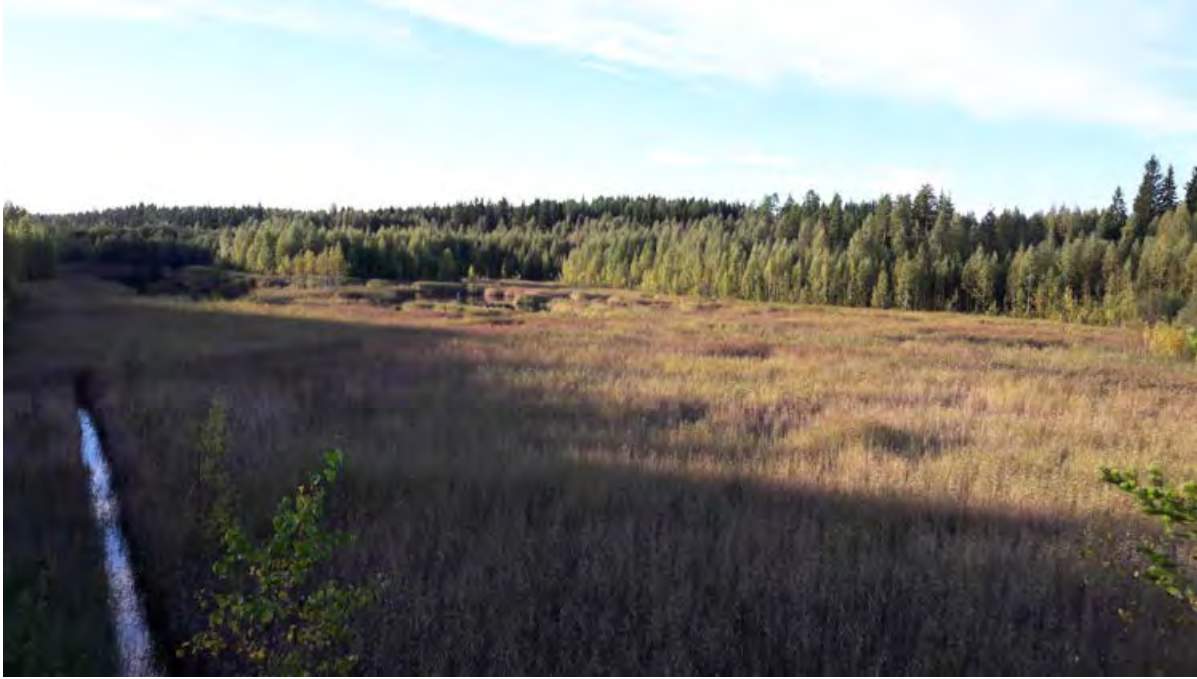
Kuva 31. Laukunkankaan suljetun kaivosalueen rikastushiekan jätealueen kosteikkoja, Enonkoski, Etelä-Savo. (© A. Tornivaara, GTK)

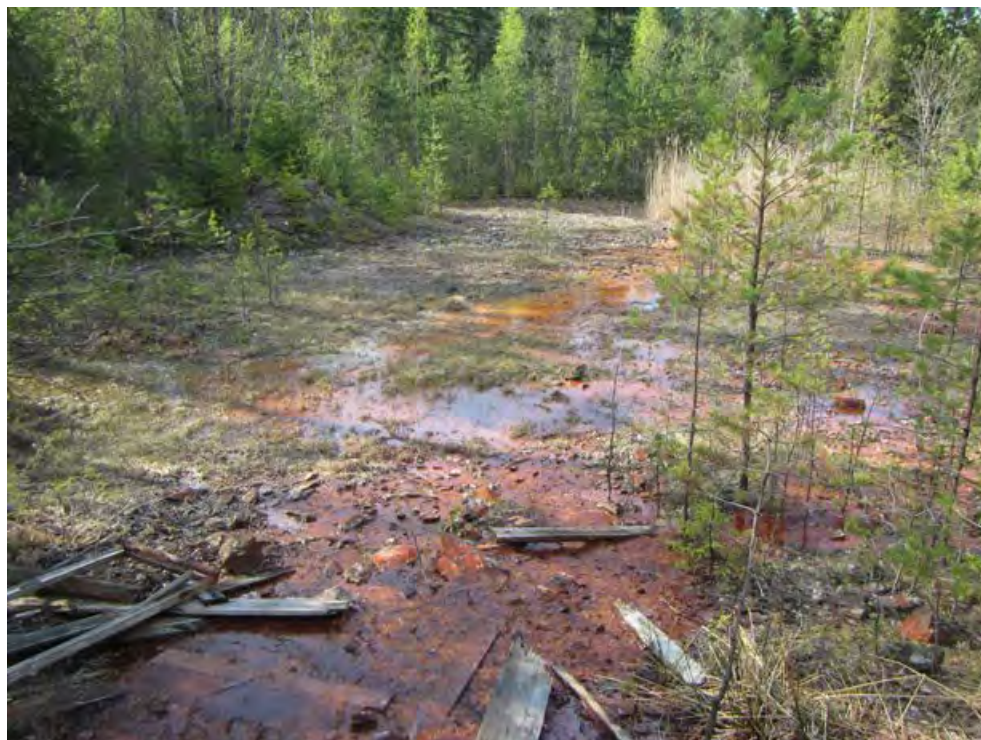
Kuva 36. Metsämontun suljetun kaivoksen louhokselta ylivuotona purkautuva rautasaostumapitoi- nen valumavesialue sivukiven jätealueella, Salo, Varsinais-Suomi. (© A. Tornivaara, GTK)

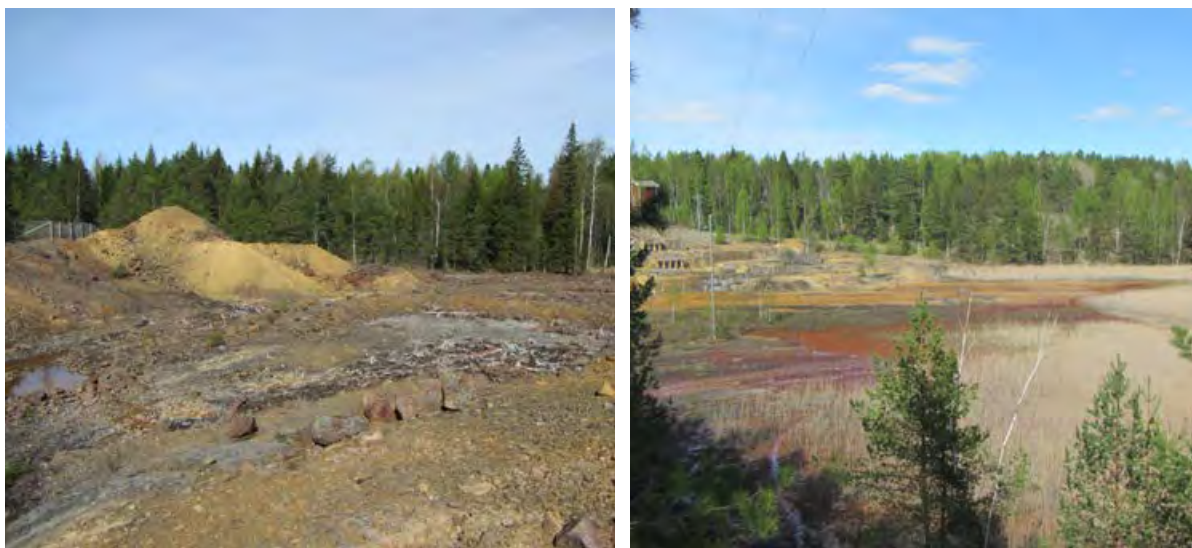
Kuva 39. Vasemmassa kuvassa Orijärven suljetun kaivosalueen pitkälle rapautuneen sivukiven jätealuetta. Oikeanpuoleinen kuva on otettu rikastushiekan jätealueen reunalta kohti rikastamon raunioita ja ruosteisen väristä vanha jätealuetta, jonka läpi uudemman rikastushiekka-altaan suotovedet virtaavat, Salo, Varsinais-Suomi. (© A. Tornivaara, GTK)

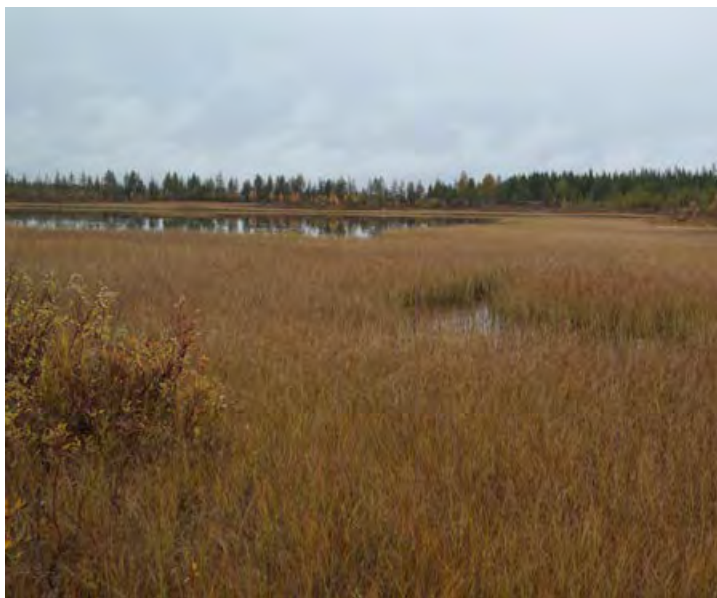
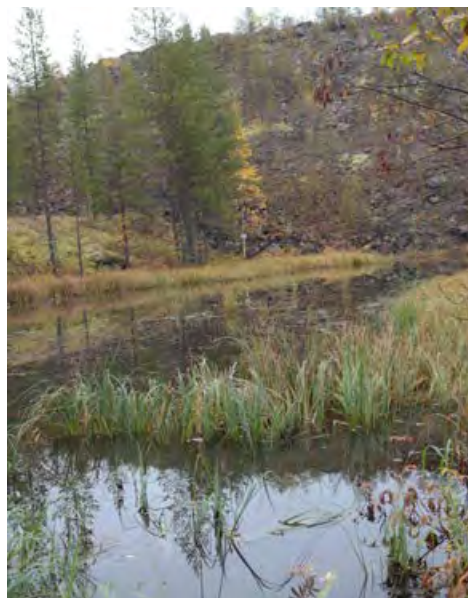
Kuva 46. Raajärven suljetun kaivoksen rikastushiekan jätealueen vesiallasosan ranta peittää tiheä kasvillisuus, osa jätealueesta on edelleen paljaana ja osa kasvaa taimikkoa. Oikean puoleisessa kuvassa on sivukivikasan jyrkkä rinne ja rehevä kosteikkoalue. (© A. Tornivaara, GTK)

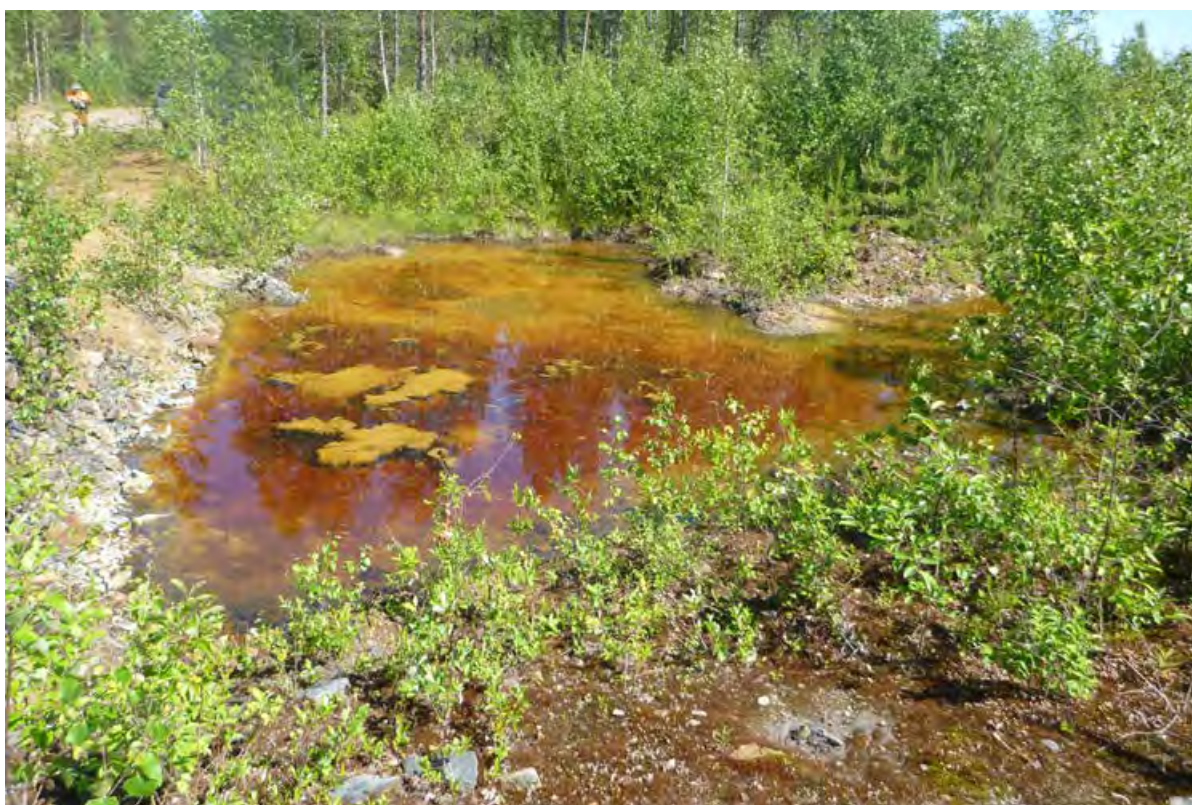
Kuva 49. Ruostesuon suljetun kaivoksen sivukivialueen pohjoispuolinen rautasakkainen lammikko, josta vesivirtaa edelleen Kortepuroon. (© A. Tornivaara, GTK)

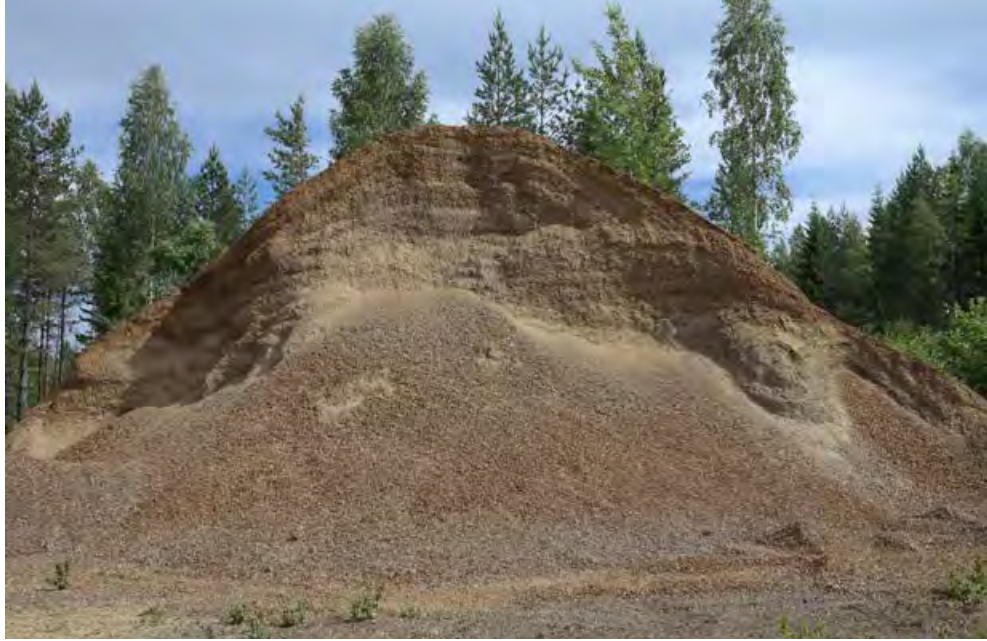
Kuva 51. Murskekasa Särkiniemen kaivosalueella kesällä 2016, Leppävirta, Pohjois-Savo. (© A. Tornivaara, GTK)

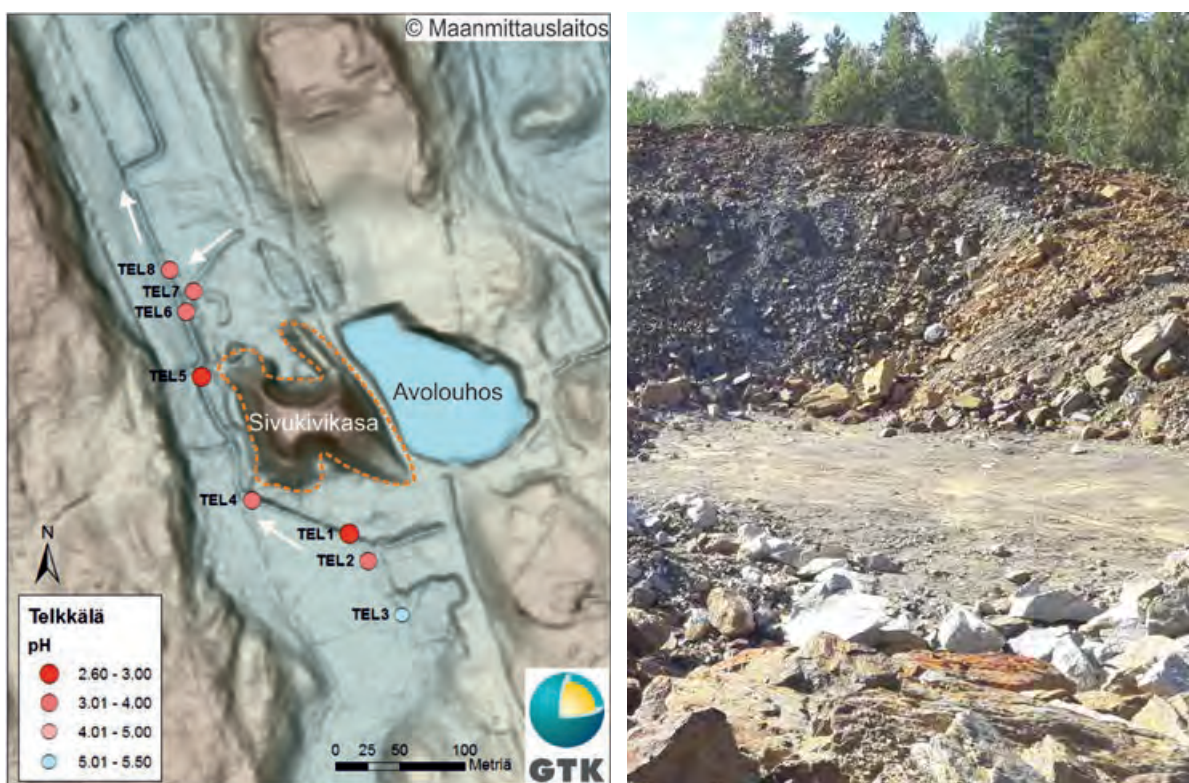
Kuva 53. Vasemmalla Telkkälän suljetun kaivoksen pintavesien pH-arvot 31.8.2016 on esitetty pallosymboleilla laserkeilausaineiston päälle. Symbolin viereen on merkitty mittauspisteen tunnus (ks. Taulukko 25). Oikealla Telkkälän sivukivikasa kesällä 2016. Kasasta on otettu mursketta hyötykäyttöön, sekä mahdollisesti tuotu tuoreempaa kiveä tilalla (kuvan vaaleat lohkat), Taipalsaari, Etelä-Karjala. (© A. Tornivaara, GTK)
