ESTUDO DIAGNÓSTICO DOS MATERIAIS PÉTREOS DAS FACHADAS DE CASAS PALAU DELS ANDRESSES E PERE BIGOT EM BENISSA

ÁREA : 3. MANUTENÇÃO E RESTAURAÇÃO

ESTUDIO DIAGNÓSTICO DE LOS MATERIALES PÉTREOS DE LAS FACHADAS DE LAS CASAS PALAU DELS ANDRESSES Y DE PERE BIGOT EN BENISSA

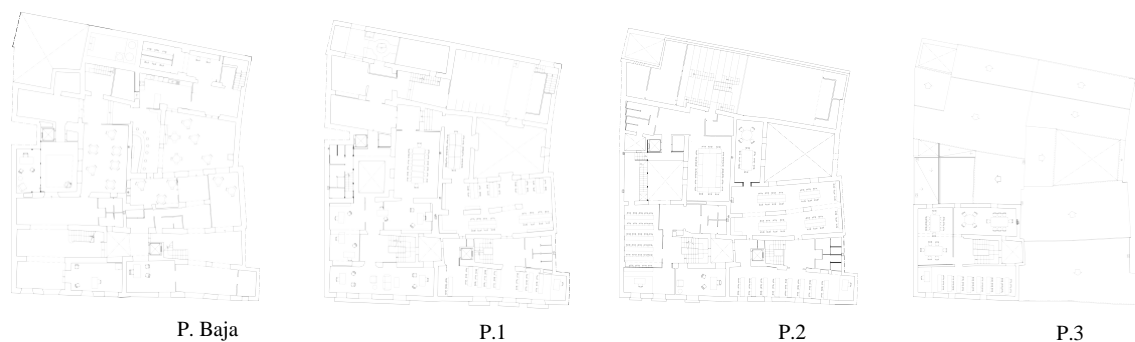
Figura 4: Estado de los edificios antes de la intervención. Fuente. Planos de elaboración propia

No se puede obviar que al iniciarse el proceso de intervención el estado de los dos edificios era de ruina casi total, habiéndose redactado un proyecto de derribo que afortunadamente no se llegó a ejecutar. Estaban en el suelo gran parte de los forjados y cubiertas y el deterioro de interiores era muy grande por efecto del agua. No obstante, se mantenían en aparente buen estado tanto las escaleras como los muros existentes que además de su función resistente actúan como particiones de los distintos espacios, por lo que la introducción de nuevos elementos en divisiones es mínima.

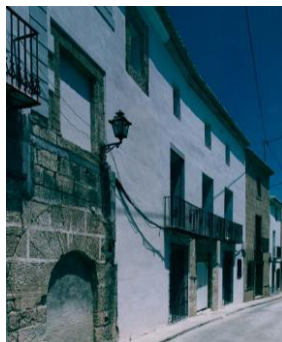
Figura 5: La fachada del XVII se ha sacado a la luz en el lateral de la dieciochesca. Fuente. Fotografía propia

En una operación de tintes arqueológicos decidimos sanear la piedra vista y remarcar los restos de fábricas antiguas que se han encontrado ocultos bajo los revestimientos barrocos, de forma que, considerando las estructuras del S. VXIII como base del edificio, se pudieran reconocer los elementos de épocas anteriores (Figura 5). Todo ello, siguiendo el criterio de mínima actuación sustitutiva de elementos originales. Además, es imprescindible aclarar que al ser necesario recrear los muros se proyecta su ejecución a base de medio pie de ladrillo Perforado clase V, cámara y medio pie de ladrillo hueco clase NV, todo ello retranqueado del plano de fachada y separado de la mampostería por un vierteaguas cerámico.
