# Propuesta de reutilización de un recinto industrial abandonado en Sant Joan d'Alacant

Grado en Arquitectura Técnica

## Trabajo Fin de Grado

Junio 2018

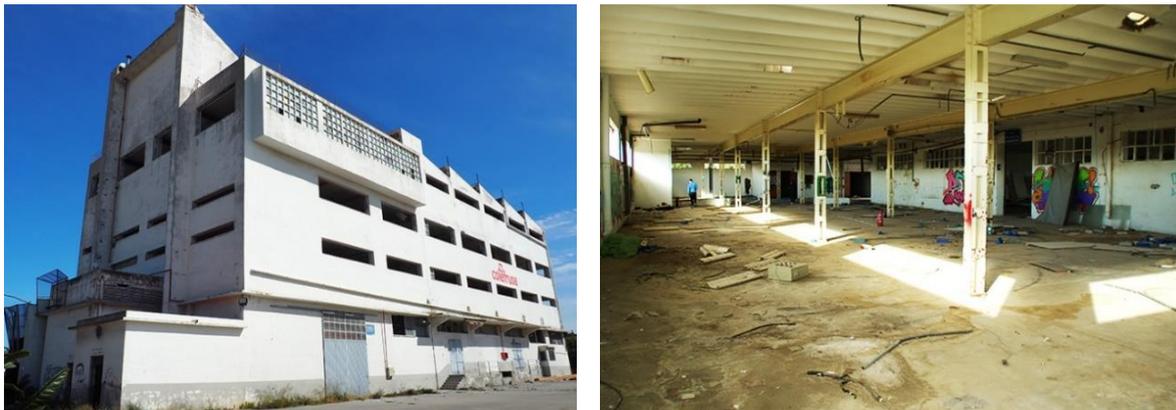
Figura 6. Imagen izquierda. Estado actual de la nave principal del recinto industrial "Colefruse S.L." Imagen derecha. Interior de la planta primera de la nave principal. Fuente: autora.

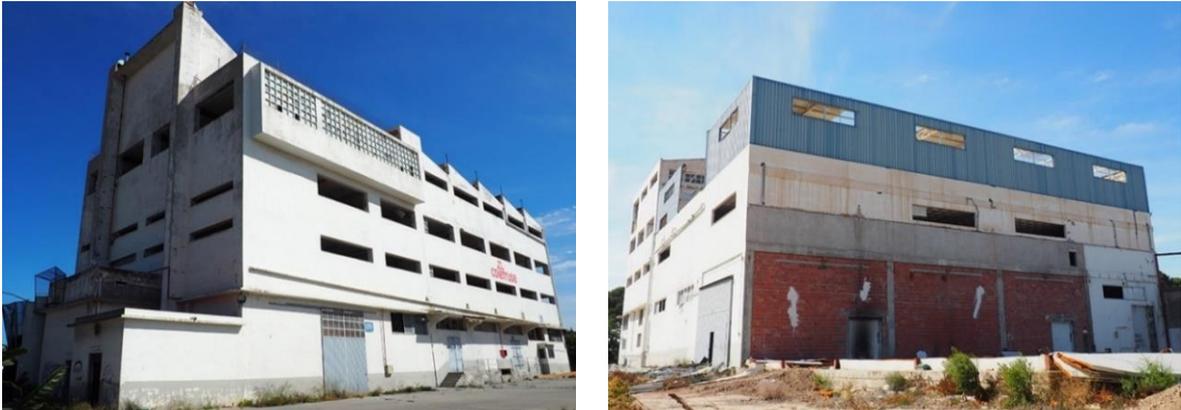
sucediendo los robos, expoliaciones, y actos vandálicos sobre el mismo, lo cual ha incrementado el ritmo en la sucesión de desperfectos (Figura 53).

Figura 53. Imagen izquierda. Vista general de la fachada principal de la nave I. Imagen derecha. Vista general de la fachada este de la nave II. Fuente: autora.

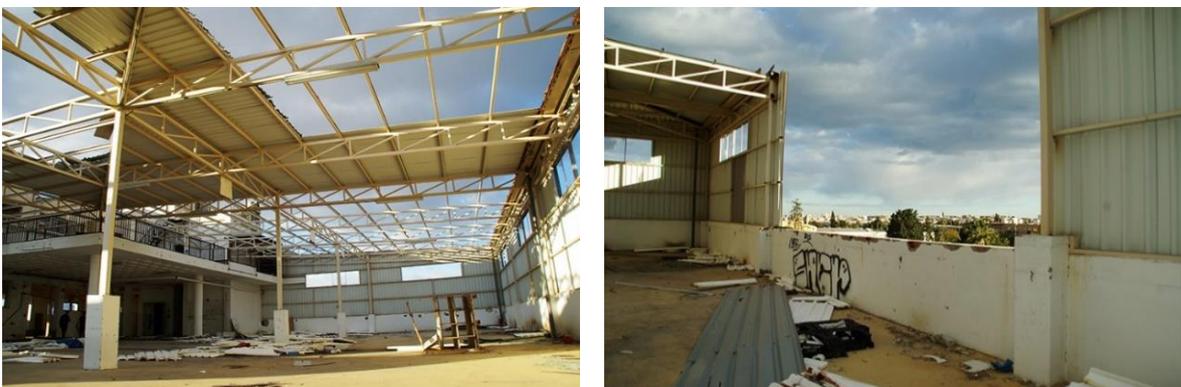
Otro aspecto que empeora la situación es el estado de la cubierta de la nave II, estructura que se añadió sobre la antigua cubierta con el objetivo de ampliar en una planta la industria. Ésta se encuentra actualmente prácticamente desnuda debido a que se han desprendido muchas de las chapas que constituían los cerramientos exteriores (Figura 54).

Figura 54. Imagen izquierda. Estado actual de la cubierta de la segunda planta de la nave II. Imagen derecha. Ausencia de algunas piezas de chapa grecada (cerramiento vertical de segunda planta, nave II). Fuente: autora.

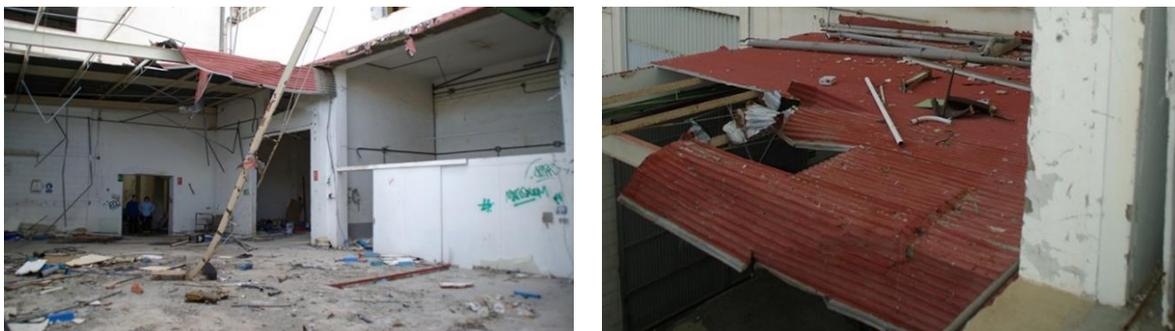
También ha corrido la misma suerte el almacén en planta baja unido a la nave I y la nave II (Figura 56), habiéndose arruinado la cubierta del mismo. Por ello el presente estudio se centra exclusivamente en el diagnóstico de las dos construcciones principales, pues son las estructuras del recinto que aún se conservan y por tanto las únicas susceptibles de ser intervenidas.

Figura 56. Imagen izquierda. Almacén en planta baja desde el interior. Imagen derecha. Cubierta del almacén en planta baja desde arriba. Fuente: autora.

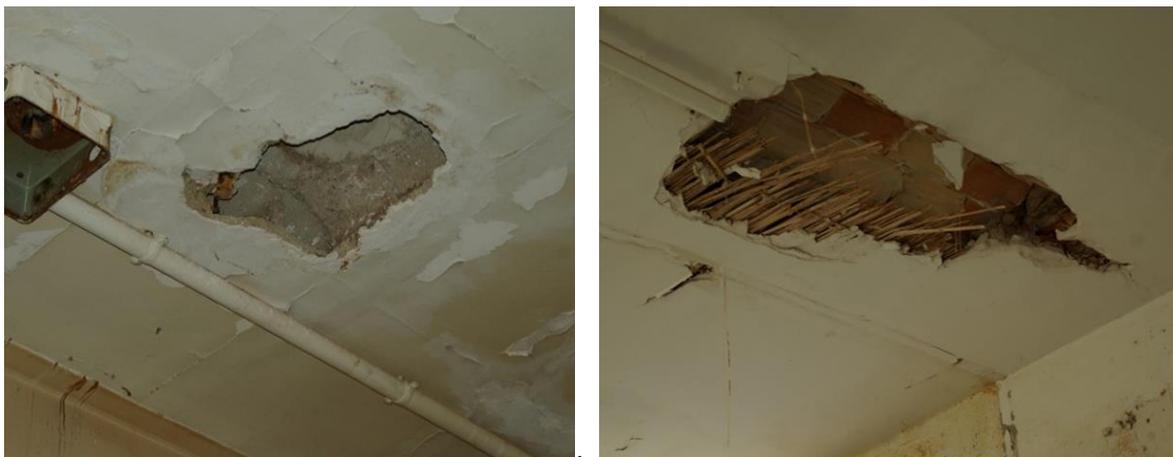
Figura 57. Imagen izquierda. Rotura en forjado unidireccional. Imagen derecha. Rotura en forjado por paso de instalación. Fuente: autora.

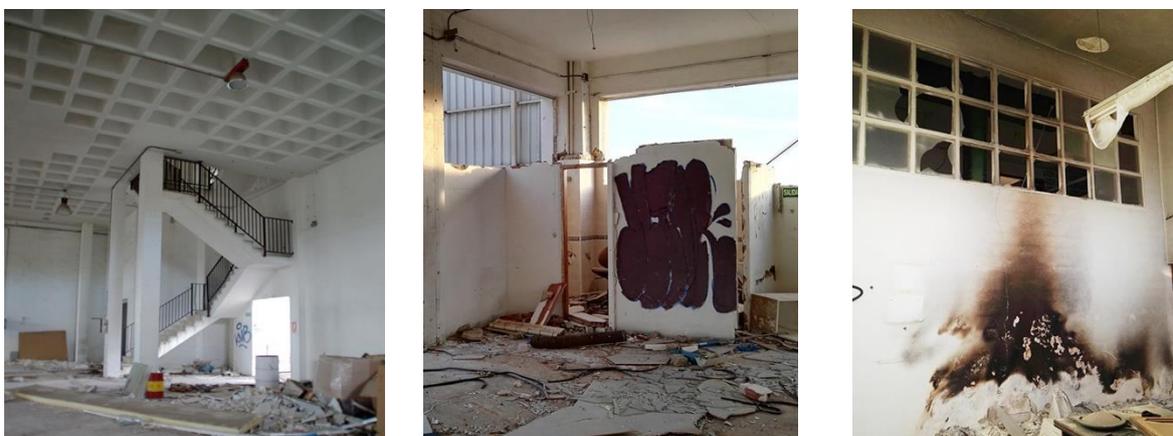
Los espacios interiores presentan un envejecimiento y deterioro avanzado, resultando perceptible a simple vista el vandalismo y los saqueos que se han producido en cada una de las estancias del complejo industrial. Ejemplo de ello es el derribo de algunas particiones de los baños de planta, la extracción de todas las instalaciones sanitarias y eléctricas e incluso un pequeño incendio en una de las oficinas de planta baja (Figura 58).

Figura 58. Imagen 1. Estado actual de la planta baja de la nave II. Imagen 2. Tabiques de los aseos de planta. Imagen 3. Daños por un pequeño incendio en la planta baja de la nave I. Fuente: autora.

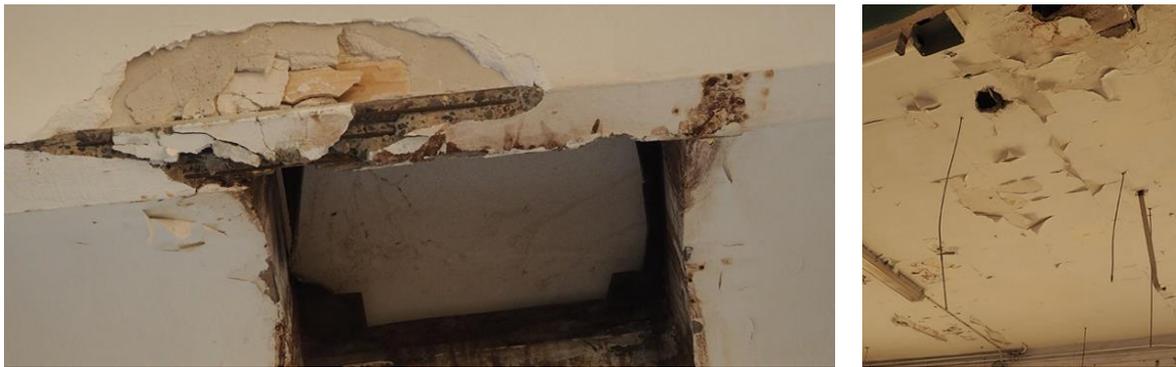
Por otro lado, aunque en general todos los espacios están sucios y parcialmente destruidos, es perceptible cuáles eran las estancias dónde se manipulaba más cantidad de agua, representando ésta un agravante de cualquier lesión que afecte a un elemento constructivo. Así, aquellos forjados atravesados antiguamente por sumideros, son los más afectados a causa de la incorrecta impermeabilización del forjado por su parte superior, causando manchas de humedad, corrosión en las armaduras de las viguetas y desprendimientos del hormigón que las recubre (Figura 59).

Figura 59. Imagen izquierda. Desprendimientos en la cara inferior de las viguetas. Imagen derecha. Desprendimientos de pintura y manchas de humedad en las capas de acabado. Fuente: autora.

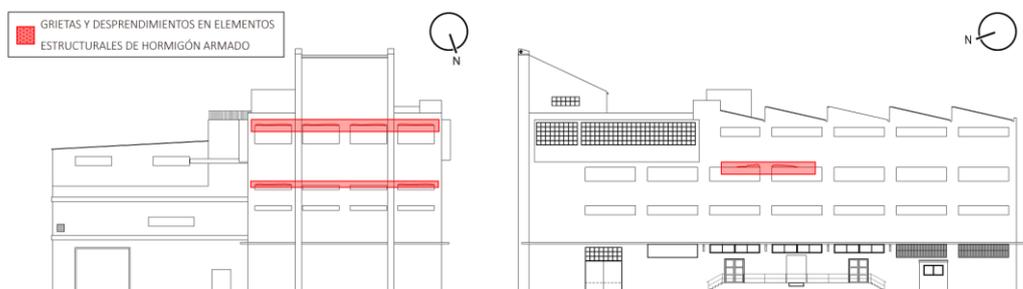
Una de las lesiones de mayor importancia que muestra la estructura corresponde a las grietas y desprendimientos detectados en elementos de hormigón armado, concretamente en algunas de las jácenas de canto y zunchos que cierran el perímetro de la nave I (Figura 61).

Figura 61. Imagen izquierda. Ubicación de la lesión sobre alzado nordeste. Imagen derecha. Ubicación de los desprendimientos de hormigón armado sobre fachada noroeste. Fuente elaboración propia.

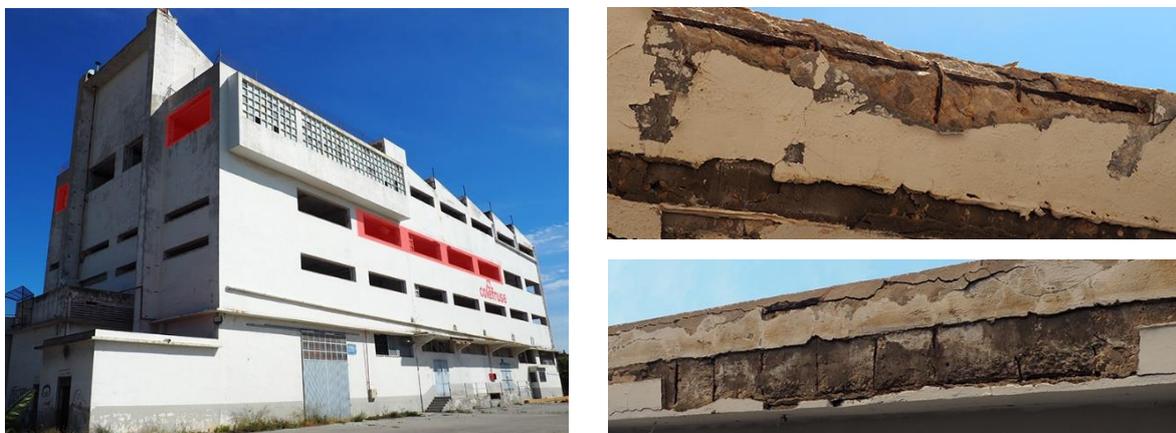
En las zonas sombreadas en rojo (Figura 62, imagen izquierda) se observan desprendimientos y grietas en el hormigón armado que constituye estos elementos, dejando las armaduras de acero corrugado desnudas, las cuales presentan a su vez un alto grado de corrosión (Figura 62, imagen derecha).

Figura 62. Imagen izquierda. Vista general de las fachadas noreste y noroeste de la nave I. Imagen derecha superior. Detalle viga en fachada noroeste. Imagen derecha inferior. Detalle zuncho en fachada noreste. Fuente: autora.

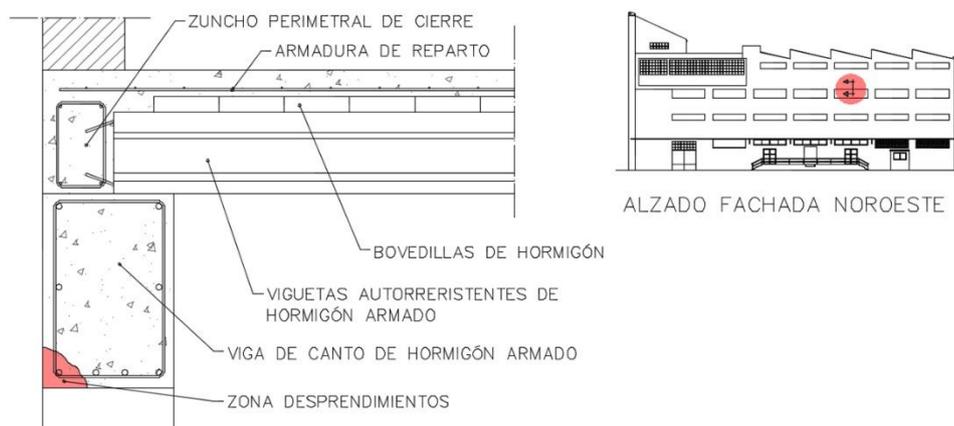
Aunque no se puede diagnosticar la carbonatación como lesión, pues se trata de un proceso natural, sí es el origen de los daños que se han detectado, por ello es tan trascendente el espesor de la capa de recubrimiento de las armaduras y la porosidad del hormigón (Figura 63).

Figura 63. Detalle constructivo vigas de canto de hormigón armado perimetrales (localización lesión). Fuente: elaboración propia

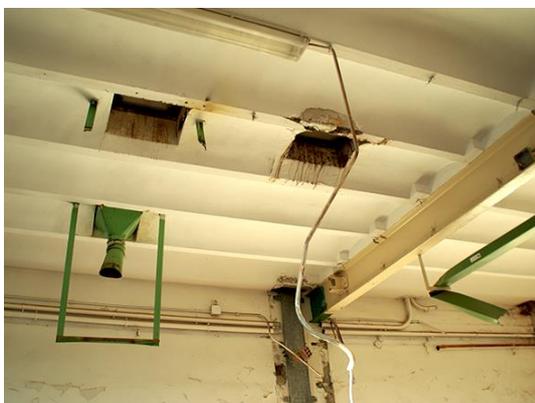
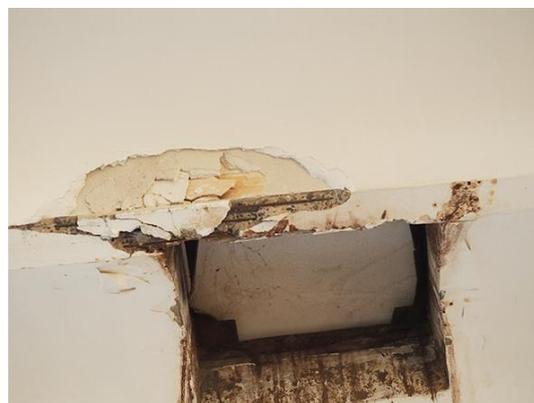
Figura 64. Imagen izquierda. Vista general zona afectada en forjado tercera planta. Imagen derecha. Detalle vigueta auto-resistente afectada. Fuente: autora.

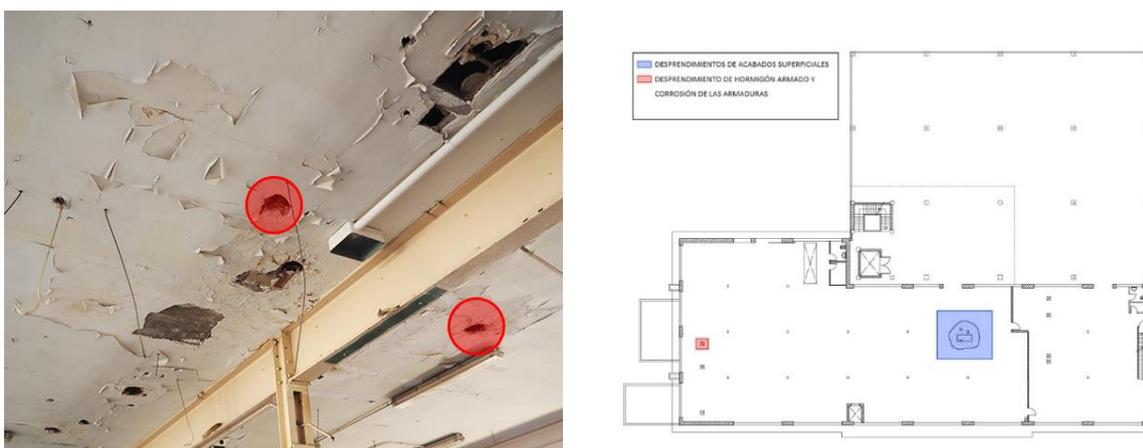
Figura 65. Imagen izquierda. Situación de sumideros y área afectada por exfoliaciones. Fuente: autora. Imagen derecha. Ubicación de las afecciones detectadas (segunda planta). Fuente: elaboración propia.

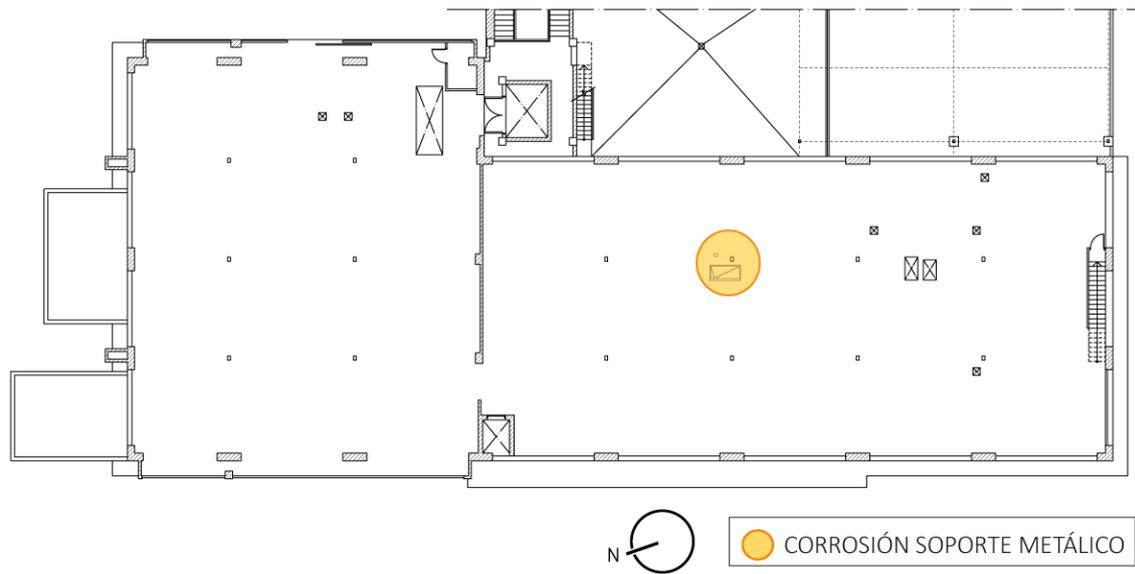
Por otro lado, con respecto a otros elementos estructurales, se detecta en la tercera planta de la nave I (Figura 66) un pilar de acero, compuesto por dos perfiles UPN empresillados mediante soldadura, afectado por un avanzado proceso de corrosión.

Figura 66. Localización soporte metálico afectado por corrosión (plano de tercera planta, nave I). Fuente: elaboración propia.

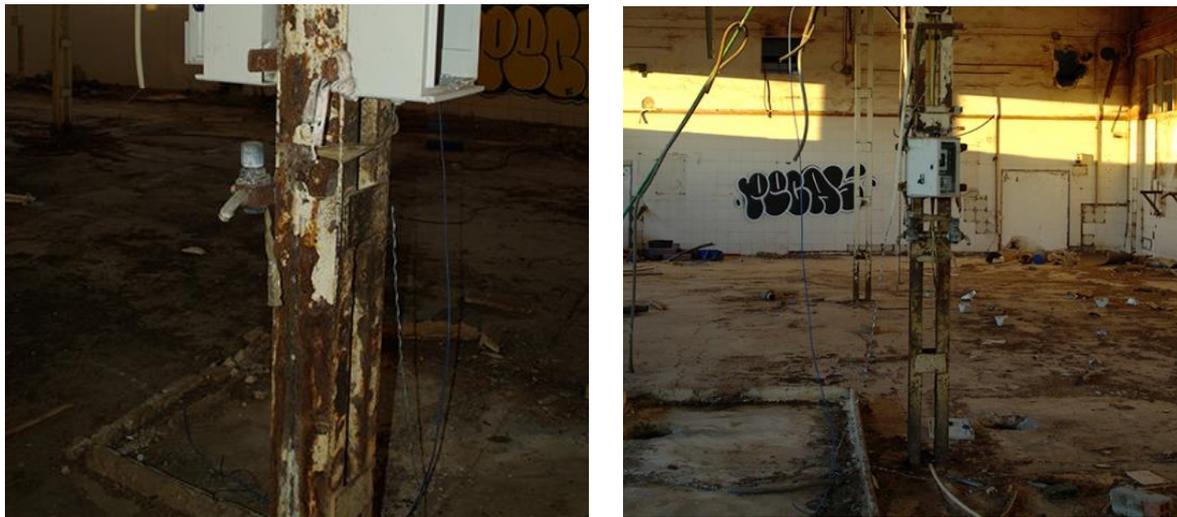
Figura 67. Imagen izquierda. Vista de detalle pilar afectado. Imagen derecha. Vista comparativa del pilar afectado con otro (al fondo de la imagen) situado en la misma planta. Fuente: autora.

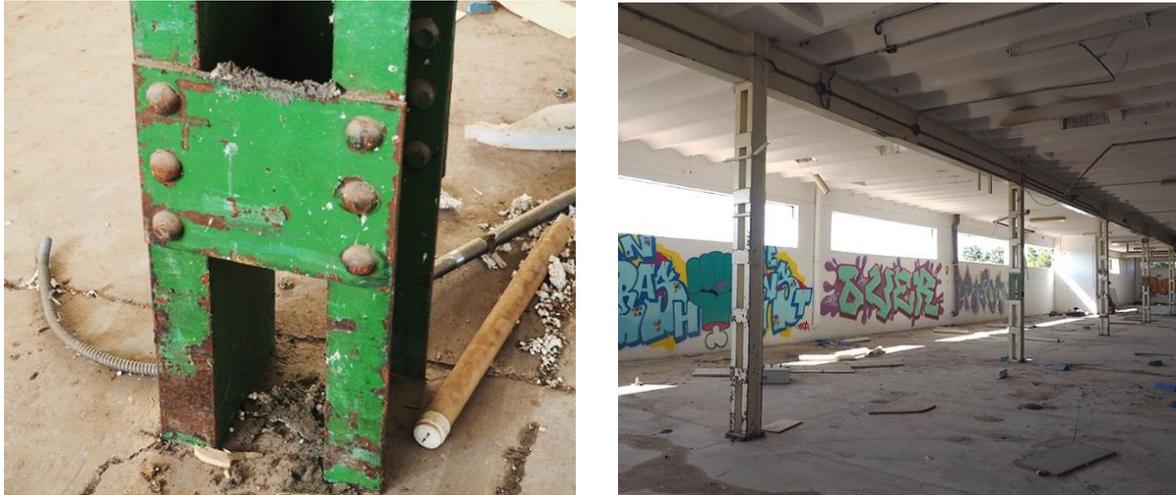
Figura 68. Imagen izquierda. Base de uno de los soportes metálicos en la planta baja de la nave I. Imagen derecha: Vista general soportes metálicos en primera planta. Fuente: autora.

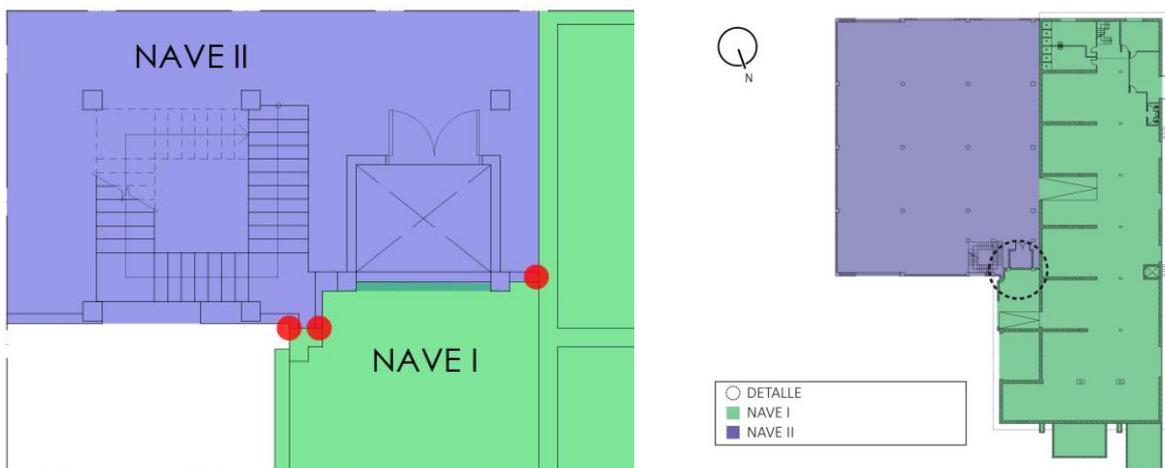
Figura 69. Esquema de la localización de las grietas detectadas (plano planta baja). Fuente: elaboración propia.

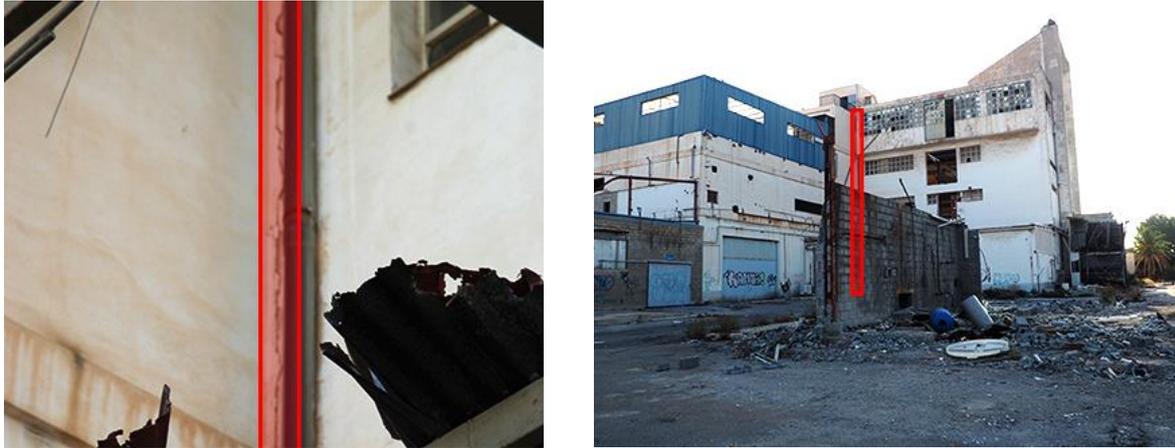
Figura 70. Imagen izquierda. Grieta vertical en fachada vista desde el exterior. Imagen derecha. Vista general del encuentro entre la nave I y nave II. Fuente: autora.

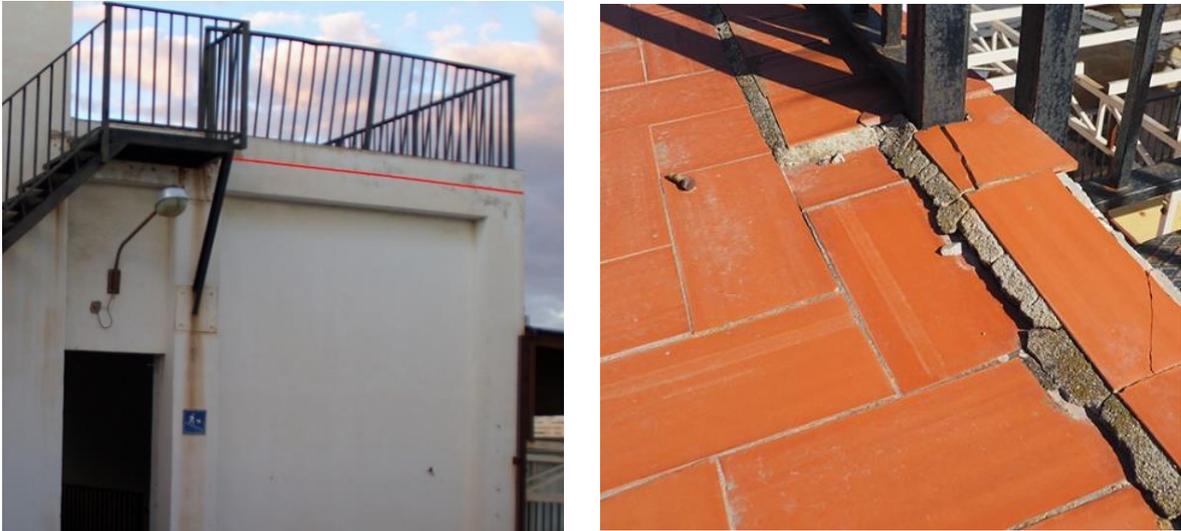
Figura 71. Imagen izquierda. Grieta horizontal localizada en el torreón de la escalera de la nave II. Imagen derecha. Perímetro de la capa superficial de protección de la cubierta. Fuente: autora.

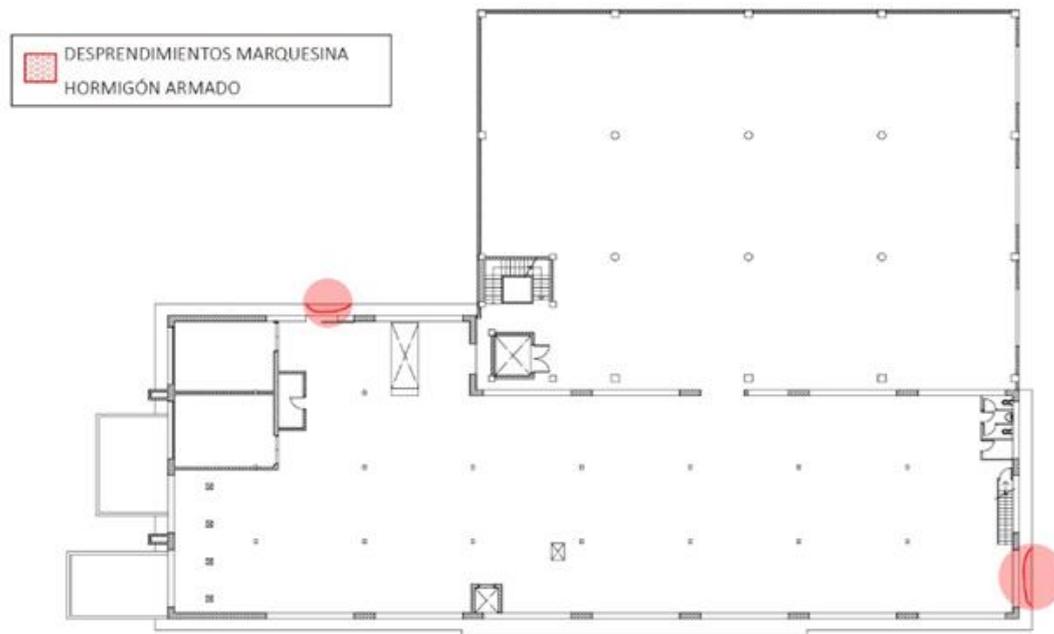
Figura 73. Ubicación de los desprendimientos de hormigón en la marquesina perimetral de la nave I (primera planta nave I). Fuente: elaboración propia.

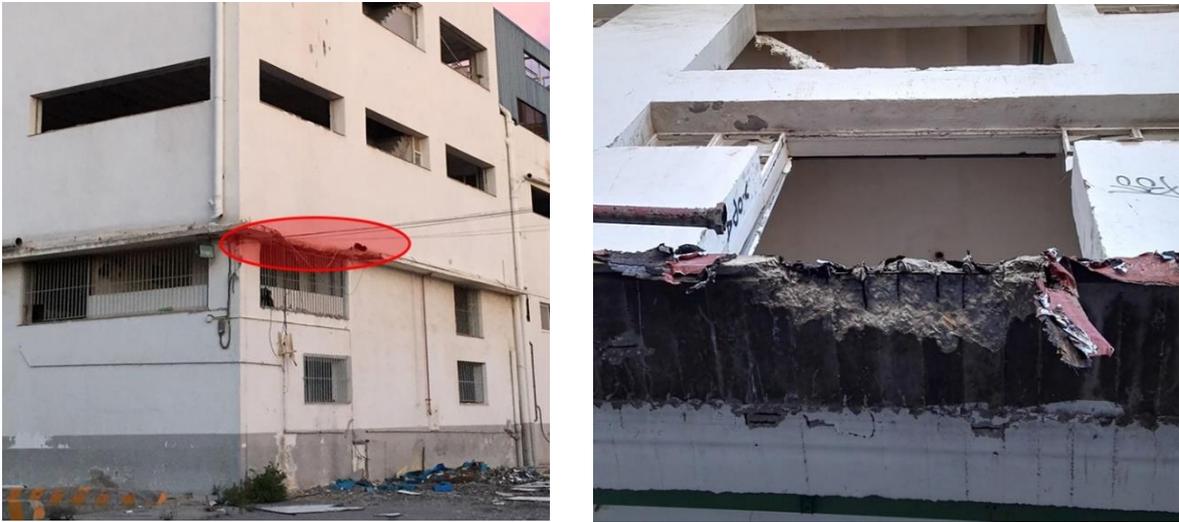
Figura 74. Imagen izquierda. Derrumbe de la marquesina en la fachada suroeste de la nave I. Imagen derecha. Desprendimientos en marquesina (fachada sureste de la nave I. Fuente: autora.

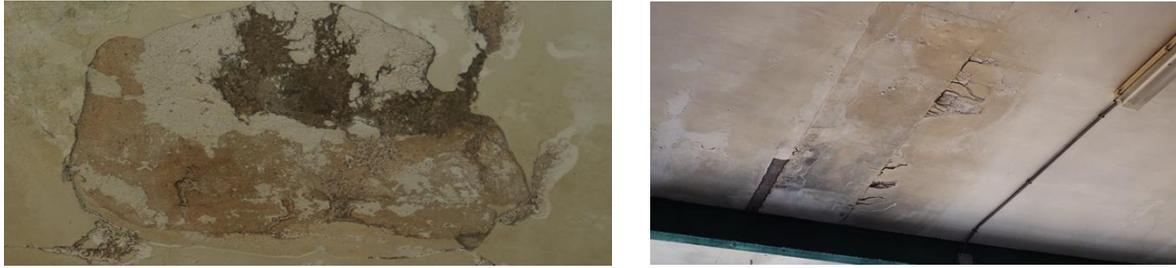
Figura 77. Imagen izquierda. Imagen de detalle de los desprendimientos de los revestimientos interiores en la cara inferior del forjado de cubierta de la nave I. Imagen derecha. Manchas de humedad detectadas en el forjado de cubierta de la nave I. Fuente: autora.

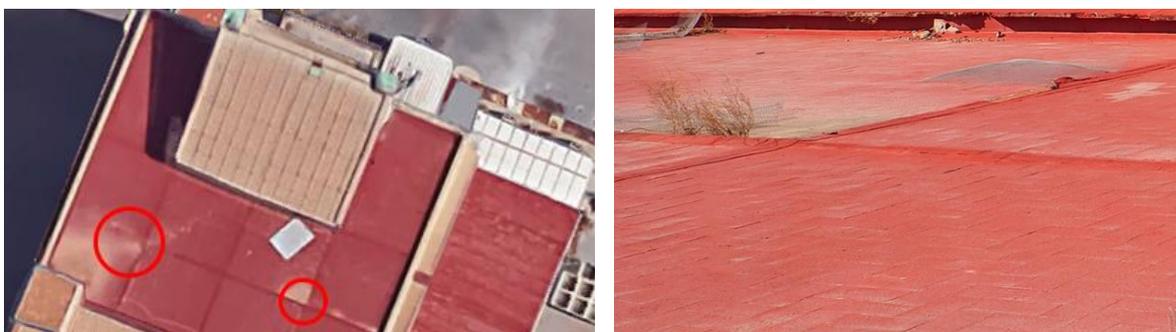
Figura 78. Imagen izquierda. Localización de las filtraciones en la cubierta de la nave I. Fuente: software informático "Google Earth". Imagen derecha. Presencia de vegetación en la cubierta plana transitable (nave I). Fuente: autora.

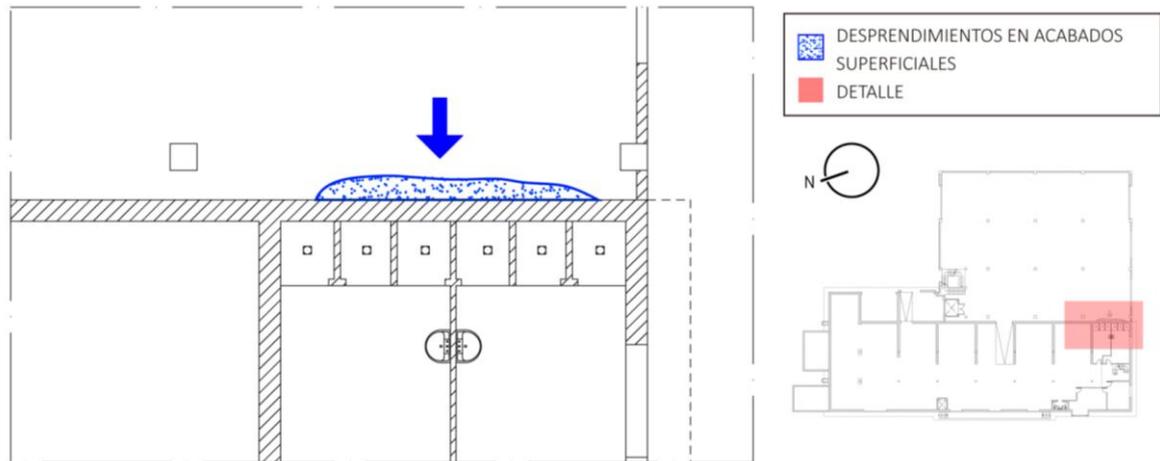
Figura 81. Ubicación de la mancha de humedad y los vestuarios de la industria. Fuente: elaboración propia.

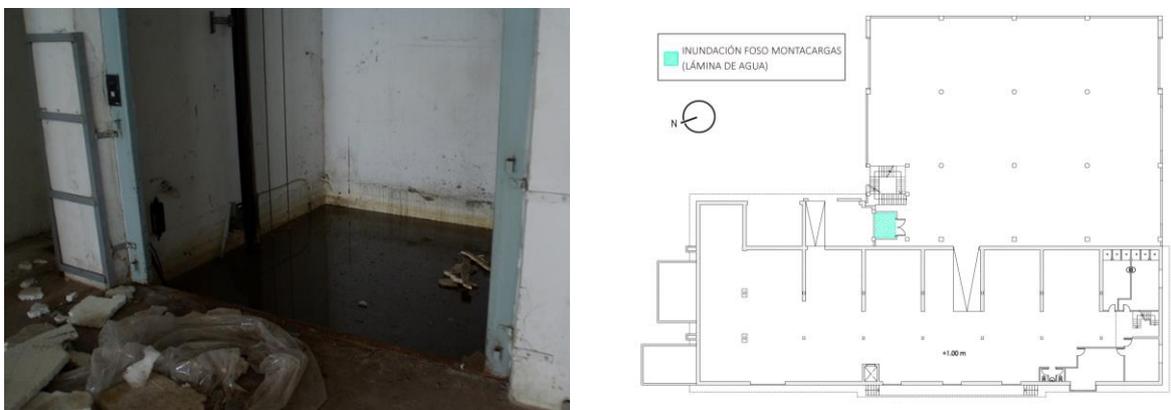
Figura 82. Imagen izquierda. Foso de montacargas anegado de agua (planta baja nave II). Fuente: autora. Imagen derecha. Plano de localización del problema. Fuente: elaboración propia.

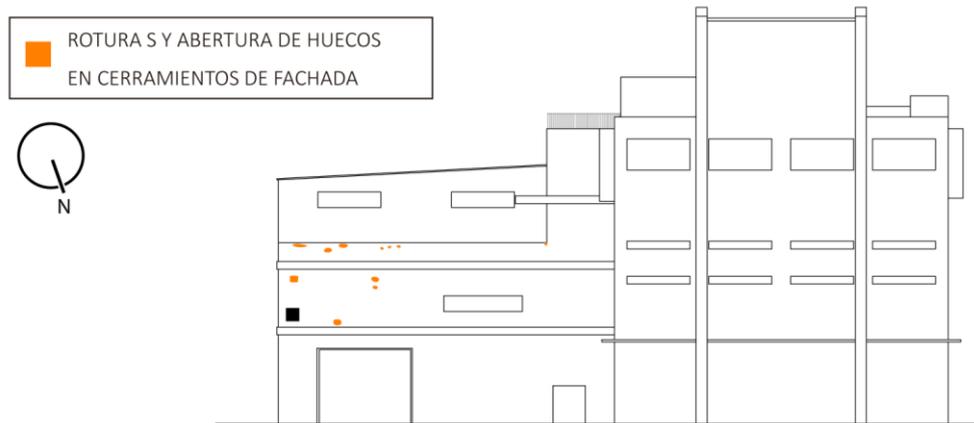
Figura 83. Roturas registradas sobre la fachada noreste de la nave II. Fuente: elaboración propia.

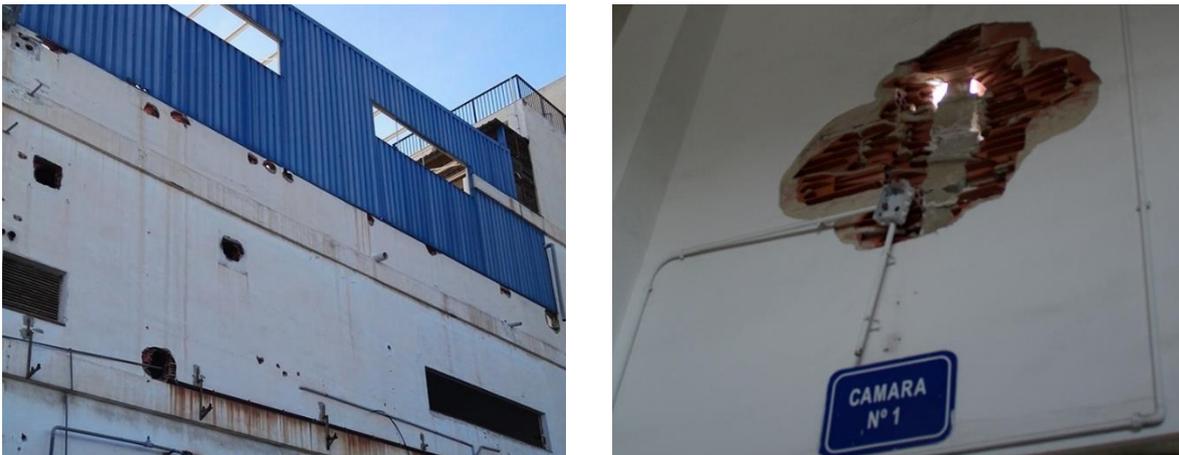
Figura 84. Imagen izquierda. Vista general de roturas y aberturas de huecos en la fachada de la nave II. Imagen izquierda. Rotura en la fachada sureste de la nave II (desde el interior). Fuente: autora.

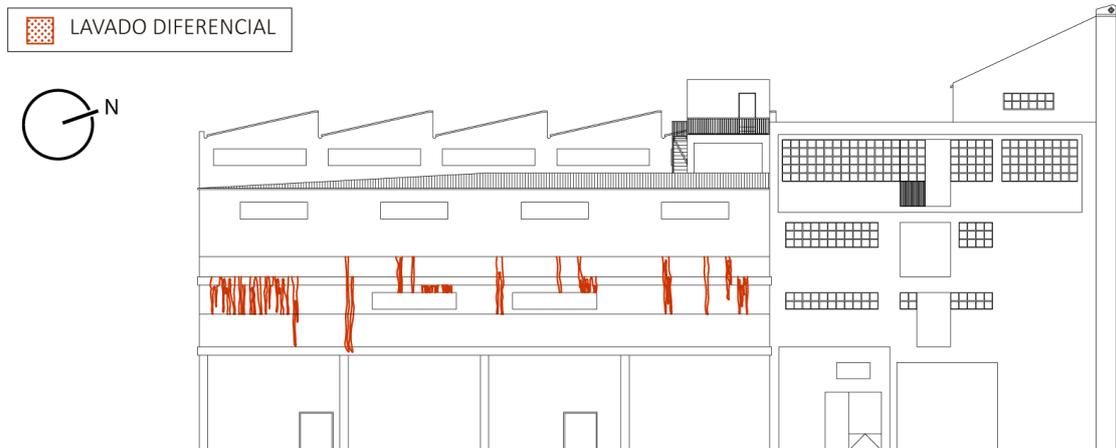
Figura 85. Churretones por lavado diferencial sobre fachada sureste de la nave II. Fuente: elaboración propia.

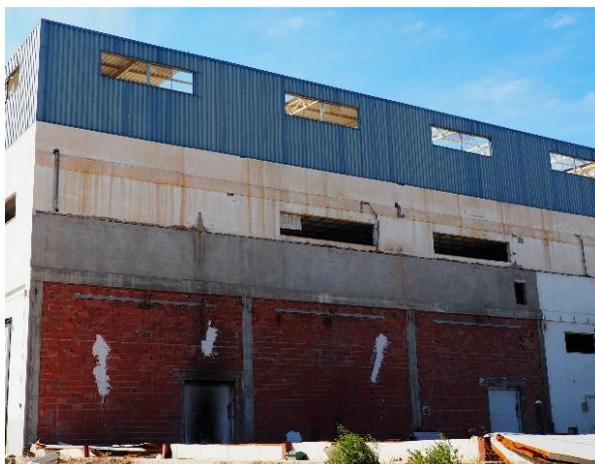
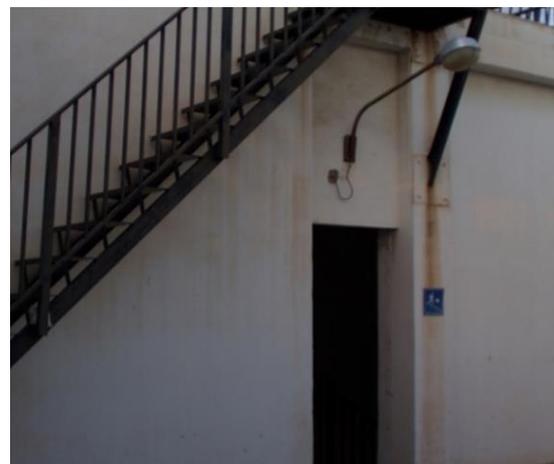
Figura 86. Imagen izquierda. Vista general del estado de la fachada sureste de la nave II. Imagen derecha. Churretones en color marrón rojizo bajo la escalera adosada a la fachada suroeste de la nave II. Fuente: autora.

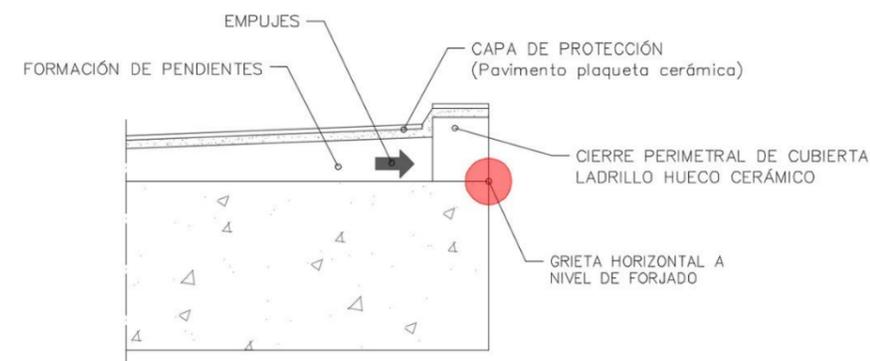
Además, es imprescindible destacar que el antepecho parece estar compuesto de una sola hoja de ladrillo cerámico, lo cual es causa habitual de la aparición de estas grietas a nivel de forjado, pues debido al calentamiento excesivo de las cubiertas, los movimientos de empuje por efecto de la dilatación son habituales.
