PATOLOGÍAS GENERADAS POR LA INCIDENCIA DE FACTORES ANTRÓPICOS EN
EL PUENTE VEHICULAR DE LA CALLE 92 CON AUTOPISTA NORTE, SENTIDO
NORTE-SUR EN BOGOTÁ D.C.

UNIVERSIDAD CATÓLICA DE COLOMBIA
FACULTAD DE INGENIERÍA
PROGRAMA DE INGENIERÍA CIVIL
BOGOTÁ D.C. 2018

Trabajo de grado para optar por el título de
Ingeniero Civil

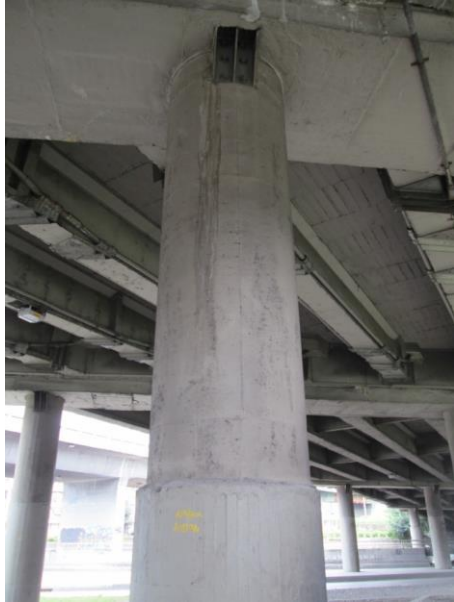
Fotografía N°	2	Lesión	Carbonatación y Eflorescencia

Estado	Malo	Medio	Bueno
	Tipo de Patología	Contraída		
	Lugar Lesión	Tercio Superior		
	Causas y Observaciones			
	La carbonatación ocurre cuando el dióxido de carbono reacciona con la humedad dentro de los poros del concreto, es decir, se presenta por la infiltración del agua. A su vez, la eflorescencia se origina, cuando el concreto se carbonata, produciendo así, la sal de Friedel, lo que genera que se expulse el calcio del cemento, tal como se puede evidenciar en la fotografía.			
Posible Solución				
Se recomienda realizar una inspección minuciosa con el fin de encontrar la fuente de la humedad en el elemento, posterior a esto, realizar la respectiva limpieza del elemento e impermeabilizar la pila.

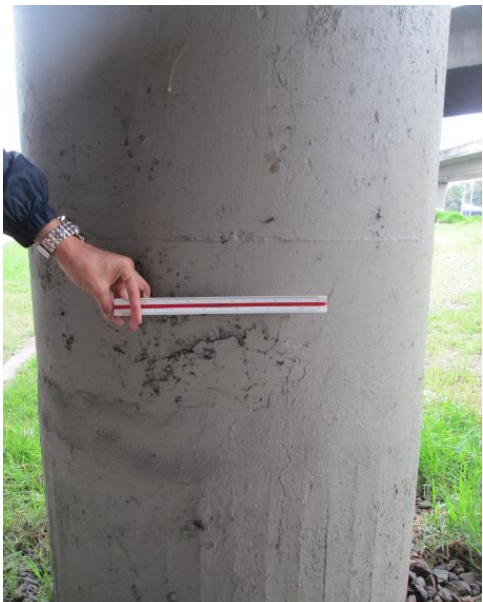
ALCALDÍA MAYOR DE BOGOTÁ D.C.				UCATÓLICA de Colombia	
Fecha	25 de febrero de 2018	Ficha N°	3		
Fotografía N°	3	Lesión	Deficiencia del Vibrado

Estado	Malo	Medio	Bueno
				X	
		Tipo de Patología	Congénita		
		Lugar Lesión	Tercio Inferior		
Causas y Observaciones					
<p>Se evidencia un error constructivo debido a la deficiencia en el vibrado, lo cual genera segregación. Es de vital importancia corregir dicha patología, debido a que por ésta, la pila se hace susceptible de sufrir algún ataque químico que pueda afectar el adecuado funcionamiento de la misma.</p>					
Posible Solución					
<p>Se recomienda tratar el error constructivo con una inyección de epóxico, con lo cual se garantizará que el acero permanezca en un espacio alcalino, debido a que al aplicar el epóxico se disminuirá la probabilidad de un ataque químico por dicha lesión</p>

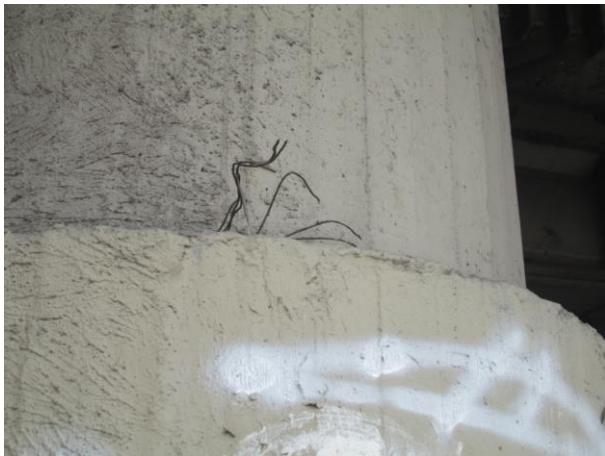
Fotografía N°	4	Lesión	Error Constructivo

Estado	Malo	Medio	Bueno
					X
		Tipo de Patología	Congénita		
		Lugar Lesión	Transición del Sobrecancho		
Causas y Observaciones					
<p>En la construcción del recubrimiento, se dejó a la intemperie alambre, elemento que puede dejar una conexión entre el exterior y el interior, esto es perjudicial para la pila, debido a que es probable que se presenten ataques químicos, y se altere el estado alcalino en el interior de la misma.</p>					
Posible Solución					
<p>Se recomienda realizar un mantenimiento preventivo, debido a que este error constructivo, podría generar un deterioro del elemento al permitir el contacto de la intemperie con el interior del mismo.</p>

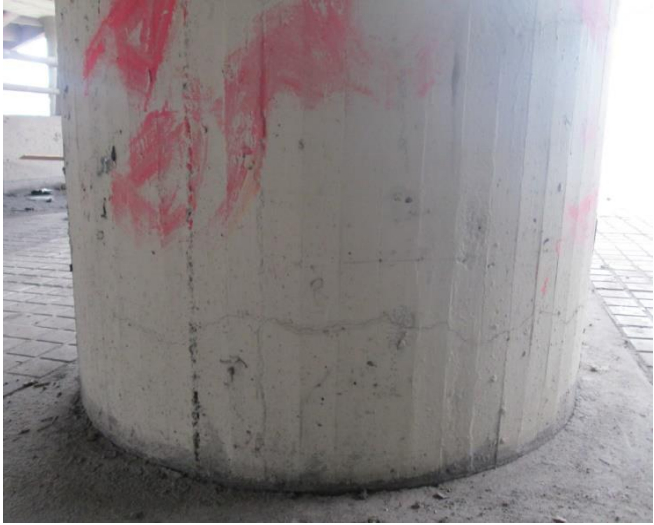
U CATÓLICA de Colombia
Fecha	25 de febrero de 2018	Ficha N°	4	
Fotografía N°	5	Lesión	Fisura por Contracción

Estado	Malo	Medio	Bueno X
	Tipo de Patología	Congénita		
	Lugar Lesión	Tercio Inferior		
	Causas y Observaciones			
	<p>La fisura puede presentarse debido a que el recubrimiento del sobreeancho, no es el adecuado, por ende, al tener una sección transversal insuficiente, se generan fisuras que calcan perfectamente el acero de refuerzo, cabe resaltar que la fisuración se presenta a lo largo del elemento, a una distancia uniforme.</p>			
Posible Solución				
<p>Se recomienda realizar un diseño adecuado, con el fin de evitar este tipo de inconvenientes o realizar una escarificación a la pila existente para que el refuerzo del sobreeancho quedé en óptimas condiciones, esto con el fin de cumplir con las dimensiones de recubrimiento y del diámetro del acero e refuerzo</p>

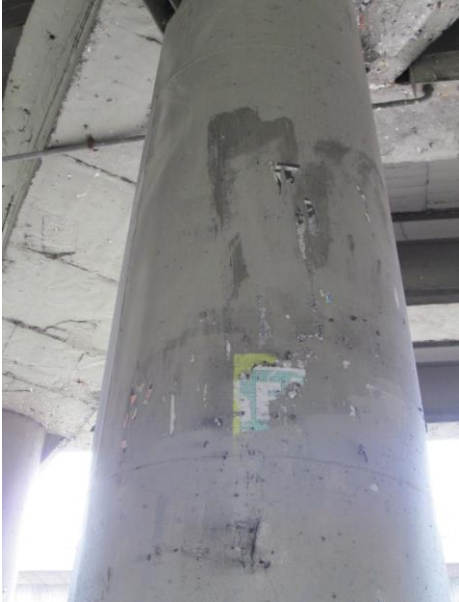
U CATÓLICA de Colombia		
Fecha	25 de febrero de 2018	Ficha N°	7	
Fotografía N°	8	Lesión	Segregación

Estado	Malo	Medio	Bueno
				X
	Tipo de Patología	Congénita		
	Lugar Lesión	Tercio Central		
	Causas y Observaciones			
La segregación se presenta debido a la distribución inadecuada de los componentes de la mezcla, es decir, una mala dosificación, falta de vibrado, o deficiente granulometría y corresponde a un problema netamente constructivo.				
Posible Solución				
En dicha patología no es imprescindible recurrir a la reparación, debido a que se evidencia una segregación muy leve, es decir, cavidades que no alterarán la microestructura del concreto ni permitirán el paso de agentes químicos al interior del elemento, sin embargo, sí se recomienda realizar un continuo seguimiento para observar el comportamiento de la pila.

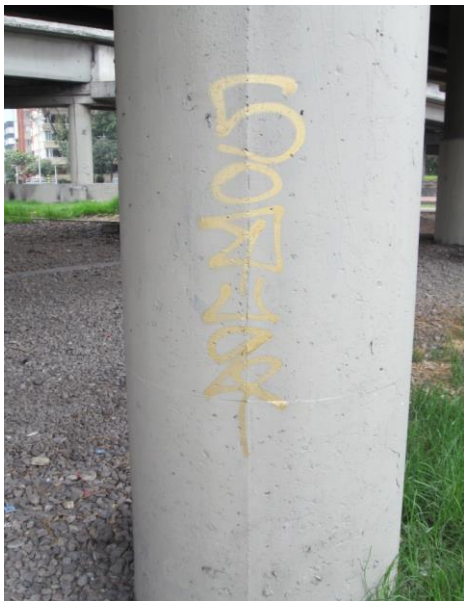
Fotografía N°	9	Lesión	Segregación

Estado	Malo	Medio	Bueno
				X
	Tipo de Patología	Congénita		
	Lugar Lesión	Tercio Inferior		
	Causas y Observaciones			
Se evidencia la alteración sufrida por el concreto, definida por la presencia de oquedades superficiales que quedan en el concreto endurecido, las cuales son causadas generalmente por la falta de vibrado, compactación excesiva o deficiente, prácticas inapropiadas en la colocación del concreto, dosificaciones inadecuadas de mezclas de concreto, entre otros.				
Posible Solución				
No es primordial realizar una reparación inmediata, sin embargo, sí se recomienda realizar un mantenimiento preventivo en periodos de tiempo determinados, esto con el fin de realizar un seguimiento y entender el comportamiento del elemento.

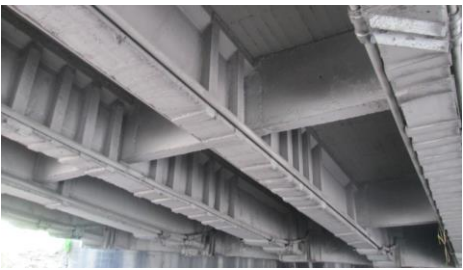
DESCRIPCIÓN GENERAL DEL ELEMENTO			
<p>Las vigas del puente, fueron sometidas a un mantenimiento correctivo, mediante el cual se consideró necesario agregar un postensionamiento, además de diferentes refuerzos por flexión, cortante, entre otros. En vigas específicas se decidió reconstruir el elemento completamente, debido a que resultaba más económico.</p>			
VALORACION VISUAL			FOTOGRAFÍA DEL ELEMENTO
NIVEL DE DAÑO	LEVE

MODERADO		
	SEVERO	X	
AFECTACIÓN DE DAÑOS	SEGURIDAD	X	
	FUNCIONALIDAD	X	
	ASPECTO	X	
NIVEL DE RECUPERACIÓN	IMPRESINDIBLE		
	NECESARIO	X	
	CONVENIENTE		
	INNECESARIO		
ESTADO GENERAL			
FACTORES ANTRÓPICOS			
Grafiti	Δ Temperatura	Publicidad	Robo Elementos
X	X	X	X
PÉRDIDA DE MATERIAL			
Abrasión	Corrosión	Desprendimiento	Juntas
X	X	X	
MANCHAS			
Humedad	Óxido	Sales	Eflorescencia
X			
EXPOSICIÓN DE ACERO			
Erosión	Desprendimiento	Grietas	Carbonatación
X	X		
FISURAS			
Agrietamiento	Flexión	Cortante	Térmica
X	X	X	X
PINTURA			
Grafiti	Cont. Biológica	Erosión	Deterioro
X			X
<p>NOTA: En general las vigas postensadas del puente se encuentran en mal estado, en especial, las que están ubicadas en el lado sur de la estructura, en donde se evidencia una gran actividad humana, adicionando que la zona sur es la más baja, por lo cual es más susceptible a choques, accidentes y factores antrópicos.</p>

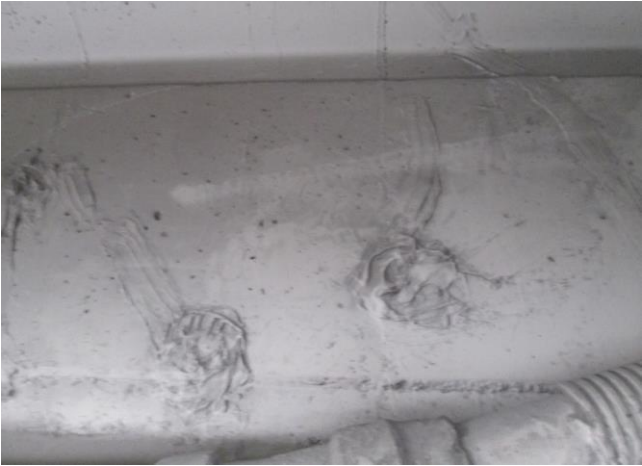
U CATÓLICA de Colombia		
Fecha	25 de febrero de 2018	Ficha N°	11	
Fotografía N°	12	Lesión	Segregación

Estado	Malo	Medio	Bueno
				X
	Tipo de Patología	Congénita		
	Lugar Lesión	Viga		
	Causas y Observaciones			
La segregación se presenta debido a la distribución inadecuada de los componentes de la mezcla, es decir, una mala dosificación, falta de vibrado, o deficiente granulometría y corresponde a un problema netamente constructivo.				
Posible Solución				
No es necesario realizar reparación al elemento, debido a que se evidencia una segregación muy leve, es decir, cavidades que no alterarán la microestructura del concreto, ni permitirán el paso de agentes químicos al interior del elemento, sin embargo, sí se recomienda realizar un continuo seguimiento para observar el comportamiento del elemento.

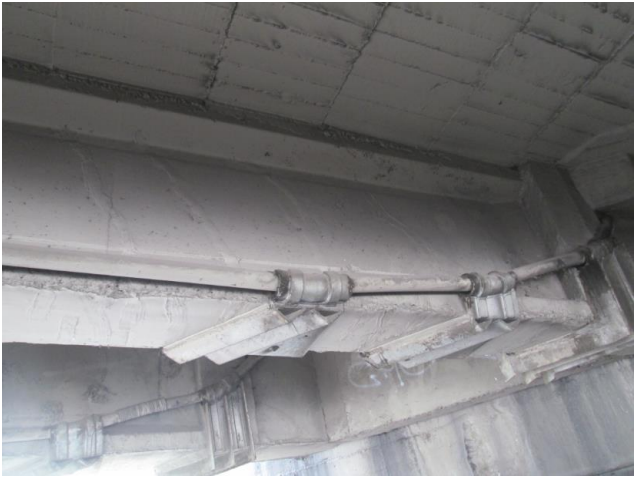
Fotografía N°	13	Lesión	Fisura Tratada con Epóxico

Estado	Malo	Medio	Bueno
				X
	Tipo de Patología	Contraída		
	Lugar Lesión	Transición de la Viga		
	Causas y Observaciones			
Se observan fisuras por cortante que fueron tratadas con epóxico, estas fisuras se presentan cerca a los apoyos, formando un ángulo de 45°.				
Posible Solución				
Las fisuras por cortante presentes en el elemento, fueron sometidas a un mantenimiento correctivo, en donde por medio de epóxico se rellenaron las cavidades. Se recomienda realizar un seguimiento y mantenimiento preventivo al elemento.

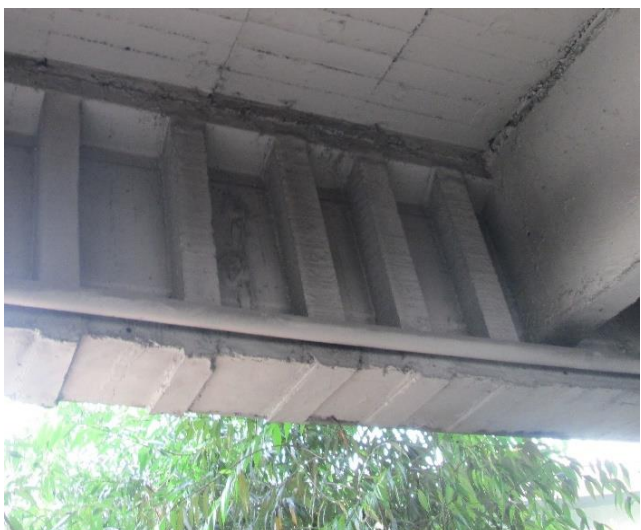
Fotografía N°	15	Lesión	Humedad

Estado	Malo	Medio	Bueno
			X	
	Tipo de Patología	Contraída		
	Lugar Lesión	Viga		
	Causas y Observaciones			
<p>La humedad se da por la infiltración del agua en la estructura, y el constante contacto de ésta, con el elemento.</p>				
Posible Solución				
<p>La humedad en un 90% de las veces se presenta por el mal funcionamiento de las juntas en el puente, por esta razón, se recomienda cambiar las juntas, debido a que no están funcionando adecuadamente, esto con el fin de evitar el contacto constante del agua con los elementos.</p>

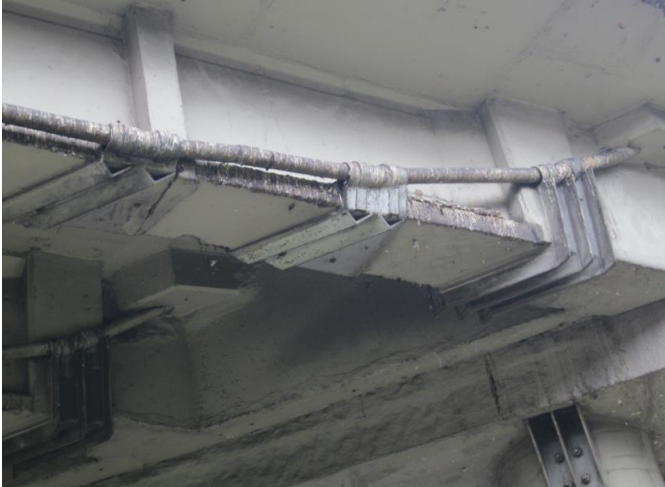
Estado	<table border="1" style="width: 100%; border-collapse: collapse;"> <tr> <td style="width: 33%;">Malo</td> <td style="width: 33%;">Medio</td> <td style="width: 33%;">Bueno</td> </tr> <tr> <td></td> <td style="text-align: center;">X</td> <td></td> </tr> </table>	Malo	Medio	Bueno		X	
		Malo	Medio	Bueno					
			X						
		Tipo de Patología	Contraída						
		Lugar Lesión	Ducto de Postensado						
Causas y Observaciones									
		La presencia de materia orgánica es debida principalmente a la presencia de agua y la constante actividad biológica en el elemento.							
		Posible Solución							
		Para darle solución a dicha patología, se recomienda lavar el elemento, debido a que al realizar la respectiva limpieza, se reduce el riesgo de daños por el ataque de la contaminación biológica a la estructura.

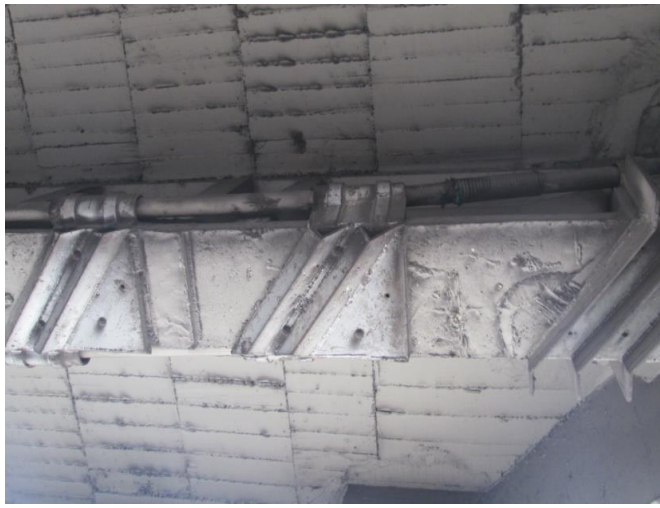
Estado	Malo	Medio	Bueno
	Tipo de Patología	Contraída		
	Lugar Lesión	Anclajes		
	Causas y Observaciones			
	Se evidencia humedad en los anclajes (elementos que soportan el postensado), lo cual se genera por la presencia constante de agua, sin embargo, se menciona que es normal que un puente presente humedad.			
Posible Solución				
La humedad puede presentarse por un mal drenaje en la superficie de rodadura del puente, por lo que es necesario revisar si hay una obstrucción u oquedad en dicha superficie, haciéndole un mantenimiento correctivo.				
Fotografía N°	19	Lesión	Fisuras Tratadas con Epóxico

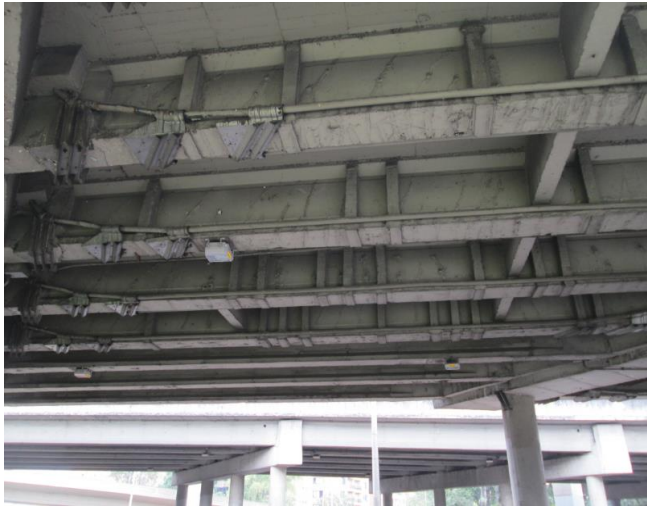
Estado	Malo	Medio	Bueno
	Tipo de Patología	Contraída		
	Lugar Lesión	Vigas Longitudinales

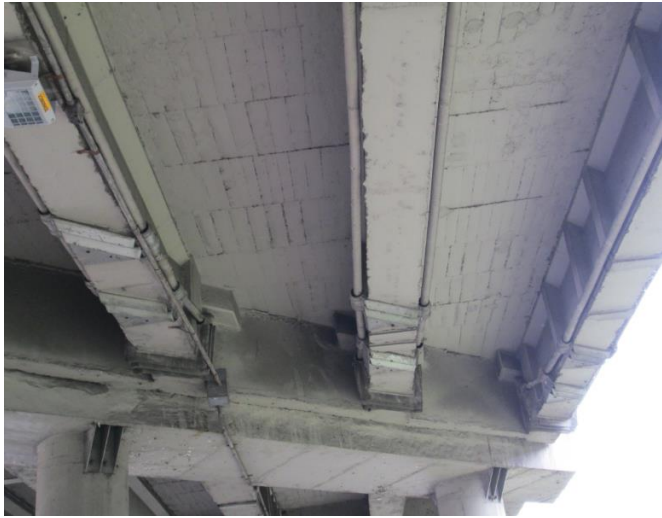
Estado	Malo	Medio	Bueno
		X		
	Tipo de Patología	Contraída		
	Lugar Lesión	Viga Transversal		
	Causas y Observaciones			
La carbonatación se origina por el exceso de humedad y el dióxido de carbono (CO ₂) presentes en el ambiente, debido a que se altera la micro-estructura del concreto.				
Posible Solución				
Para darle solución a dicha patología, se recomienda lavar el elemento, para reducir el riesgo a la estructura, y tratar la humedad.				
Fotografía N°	21	Lesión	Carbonatación

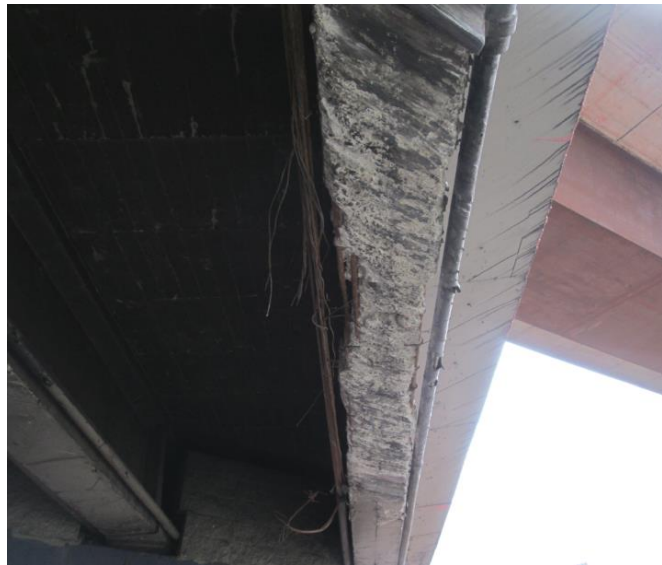
Estado	Malo	Medio	Bueno
		X		
	Tipo de Patología	Contraída		
	Lugar Lesión	Viga		
	Causas y Observaciones			
Se evidencia una carbonatación severa, en donde se presenta corrosión del acero de refuerzo, debido a que la sección del concreto se perdió y el acero quedó completamente expuesto a la intemperie.

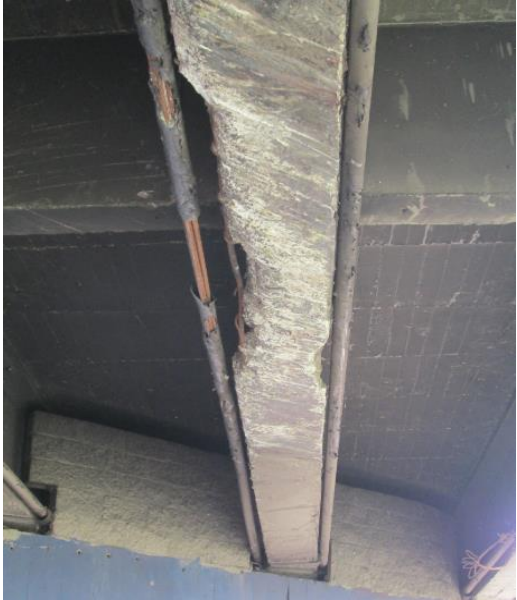
Estado	Malo	Medio	Bueno
		X		
	Tipo de Patología	Contraída		
	Lugar Lesión	Viga		
	Causas y Observaciones			
Se evidencia una considerable pérdida de la sección del concreto, debido a la carbonatación del elemento. Cabe resaltar que la viga se encuentra en la parte más baja del puente, por lo cual, es más susceptible a choques vehiculares, lo cual debilita el elemento.				
Posible Solución				
Se recomienda una reconstrucción total del elemento, debido a que el acero de refuerzo se encuentra corroído, al igual que el cable del postensionamiento, por lo cual, se puede decir, que el elemento no está trabajando adecuadamente.				
Fotografía N°	23	Lesión	Corrosión del postensado

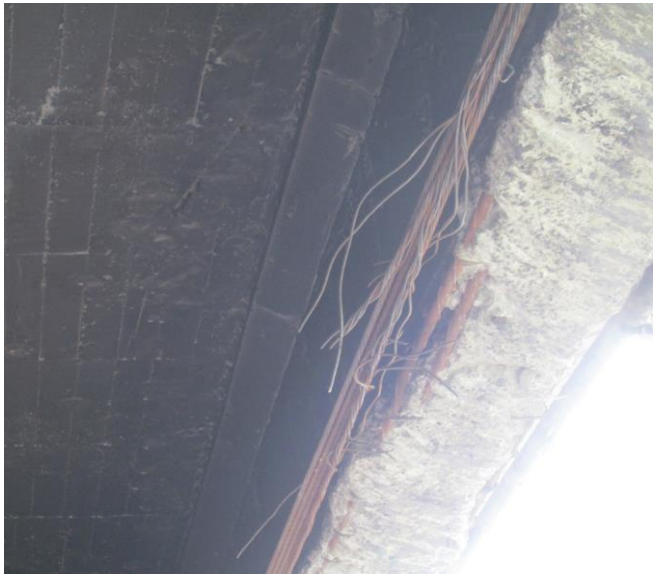
Estado	Malo	Medio	Bueno
		X		
	Tipo de Patología	Contraída		
	Lugar Lesión	Ducto del Postensado		
	Causas y Observaciones			
Al quitar el recubrimiento del cable de postensado, se presenta corrosión del mismo, lo cual genera que no funcione adecuadamente.				
Posible Solución				
Se recomienda reparar la sección del cable de postensado, con el fin que trabaje como se diseñó.

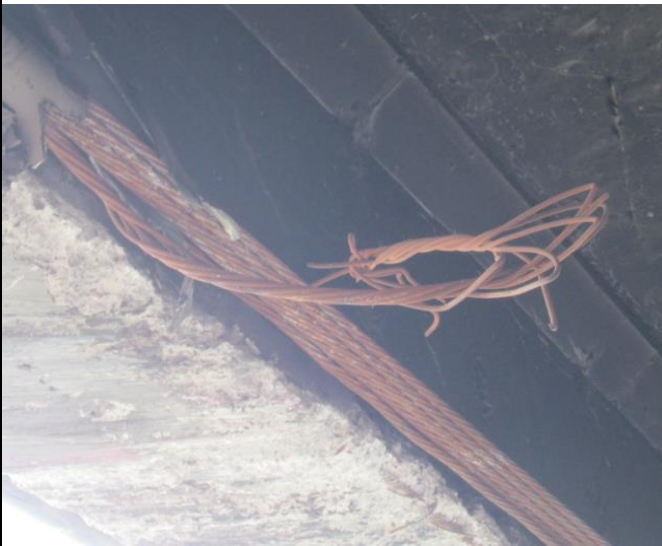
Estado	Malo	Medio	Bueno
		X		
	Tipo de Patología	Accidental		
	Lugar Lesión	Postensado		
	Causas y Observaciones			
Se observa la alteración del postensionamiento, debido al posible robo de elementos, es importante anotar que el postensado al estar expuesto a la intemperie, y al haber sido cortado, perdió su función, y ya no trabaja como se diseñó.				
Posible Solución				
Se recomienda reemplazar el postensado de la zona, debido a que el existente ya no está funcionando.				
Fotografía N°	25	Lesión	Contaminación Biológica

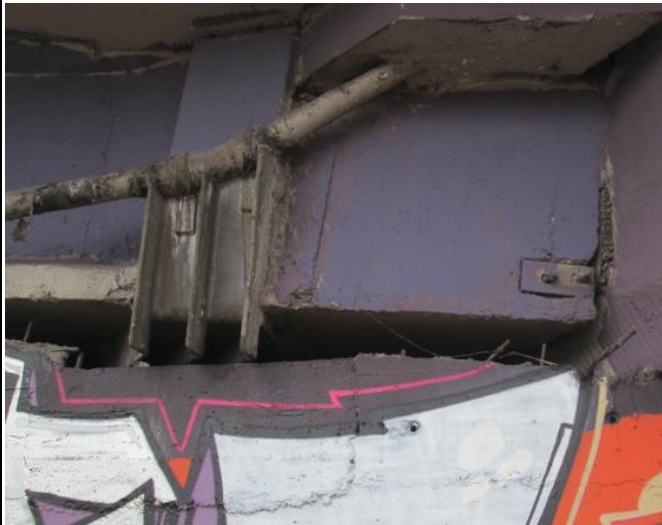
Estado	Malo	Medio	Bueno
			X	
	Tipo de Patología	Contraída		
	Lugar Lesión	Ducto Postensado		
	Causas y Observaciones			
La presencia de materia orgánica es debida principalmente a la presencia de agua en la zona, y la constante actividad biológica.

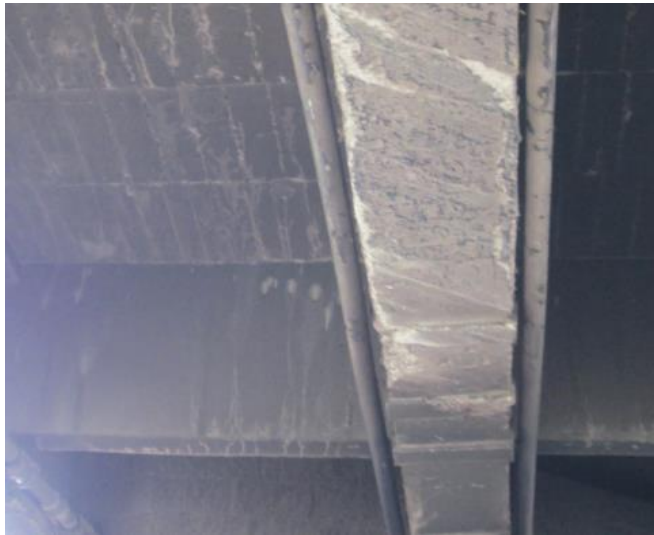
Estado	Malo	Medio	Bueno
	Tipo de Patología	Contraída		
	Lugar Lesión	Viga		
	Causas y Observaciones			
	La carbonatación se origina por el exceso de humedad y de dióxido de carbono (CO ₂) presentes en el ambiente, debido a que se altera la micro-estructura del concreto. Es importante anotar que la viga está en continuo contacto con el CO ₂ , debido a que por debajo del puente pasa el tren de la Sabana.			
Posible Solución				
Es importante realizar una limpieza a los elementos, y a su vez, controlar la humedad en los mismos, esto con el fin que el concreto no pierda su sección transversal, y a su vez, el acero de refuerzo no se corra.				
Fotografía N°	27	Lesión	Carbonatación y Corrosión

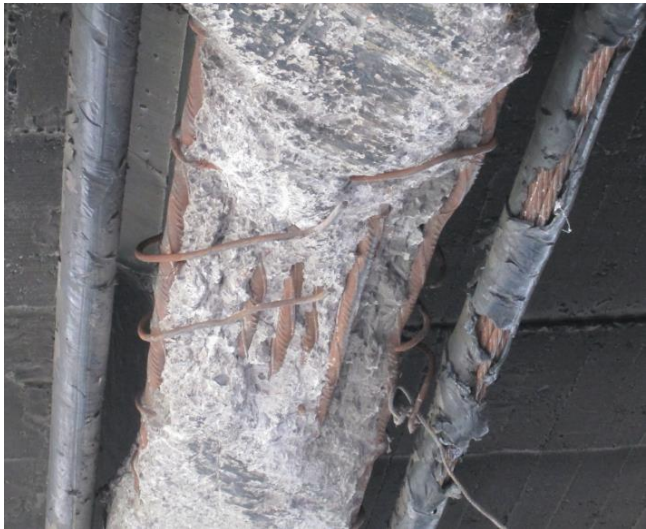
Estado	Malo	Medio	Bueno
	Tipo de Patología	Contraída		
	Lugar Lesión	Viga y Postensado		
	Causas y Observaciones			
	Se evidencia que debido a la carbonatación se corroyó la estructura y la viga dejó de trabajar, debido a que ésta perdió sección transversal. A su vez, cabe anotar que el postensado al estar expuesto a la intemperie dejó de funcionar adecuadamente.			
Posible Solución				
Se recomienda una reconstrucción total del elemento, debido a que el acero de refuerzo se encuentra corroído al igual que el cable del postensionamiento, por lo cual, se puede decir, que el elemento no está trabajando adecuadamente.

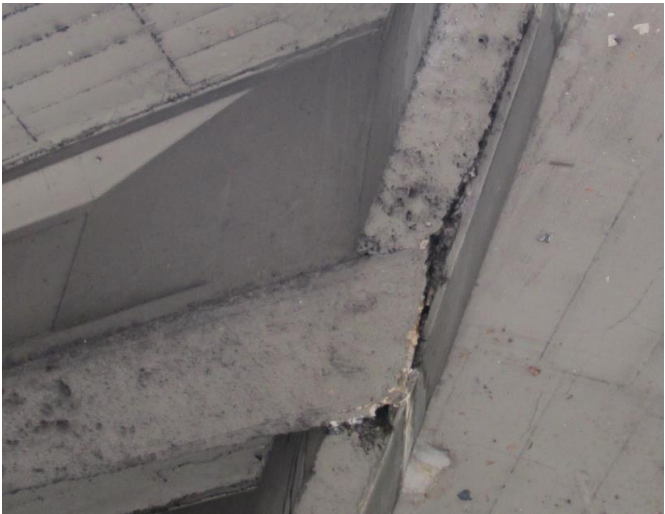
Estado	Malo	Medio	Bueno
		X		
	Tipo de Patología	Contraída		
	Lugar Lesión	Junta		
Causas y Observaciones				
Debido al exceso de humedad en la viga, se evidencia que la junta no está funcionando adecuadamente, es importante anotar que la humedad se presenta en un 90% en una estructura por la falla de las juntas.				
Posible Solución				
Se recomienda cambiar la junta, anotando que no es un proceso muy costoso, y mejoraría considerablemente la humedad presente en la estructura, aumentando la vida útil de la misma, debido a que se controlarían patologías como carbonatación, contaminación biológica, por ataques físicos, entre otras.				
Fotografía N°	29	Lesión	Humedad

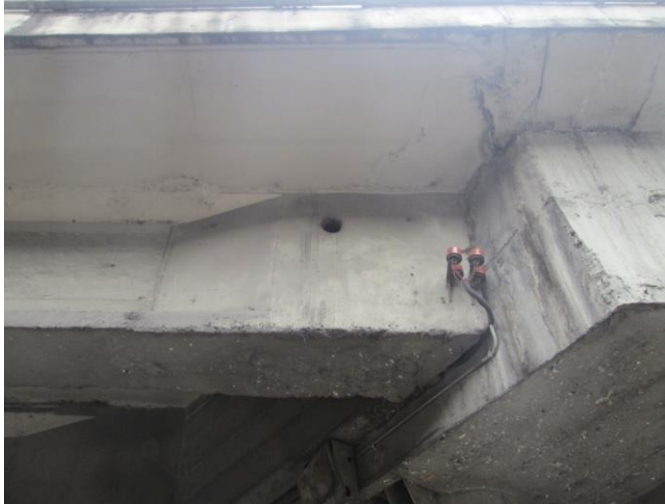
Estado	Malo	Medio	Bueno
				X
	Tipo de Patología	Contraída		
	Lugar Lesión	Viga		
Causas y Observaciones				
La humedad se presenta por la infiltración de agua en la estructura, y el constante contacto de ésta, con el elemento.				
Posible Solución				
Se recomienda cambiar las juntas, debido a que no están funcionando adecuadamente, esto con el fin de evitar la infiltración del agua en los elementos.

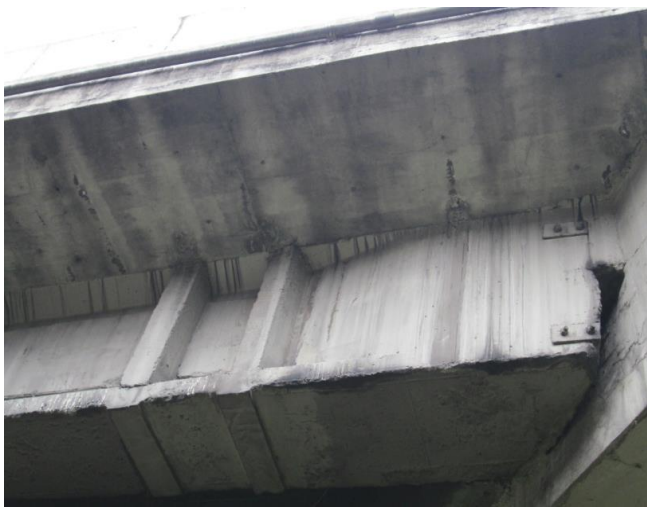
Estado	Malo	Medio	Bueno
			X	
	Tipo de Patología	Contraída		
	Lugar Lesión	Viga		
	Causas y Observaciones			
La humedad se presenta por la infiltración de agua en la estructura, y el contacto de ésta, con el elemento.				
Posible Solución				
Se recomienda realizar una inspección, en donde se determiné la causa de la humedad, posterior a esto, realizar la limpieza y aplicar una base epóxica si es necesario, con el fin de reducir el contacto del agua con los elementos estructurales.				
Fotografía N°	31	Lesión	Presencia de CO2

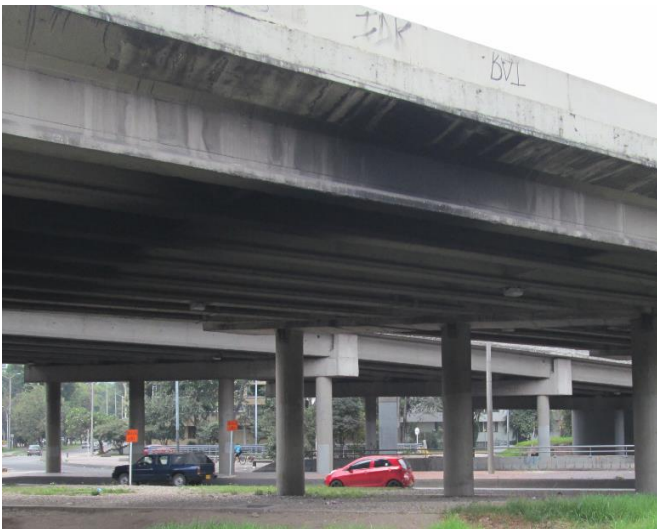
Estado	Malo	Medio	Bueno
			X	
	Tipo de Patología	Contraída		
	Lugar Lesión	Vigas		
	Causas y Observaciones			
La carbonatación se origina debido al exceso de humedad y de dióxido de carbono (CO2) presentes en el ambiente, debido a que se altera la micro-estructura del concreto. Es importante anotar que la viga está en continuo contacto con el CO2, debido a que por debajo del puente pasa el Tren de la Sabana, además de un flujo considerable de vehículos.

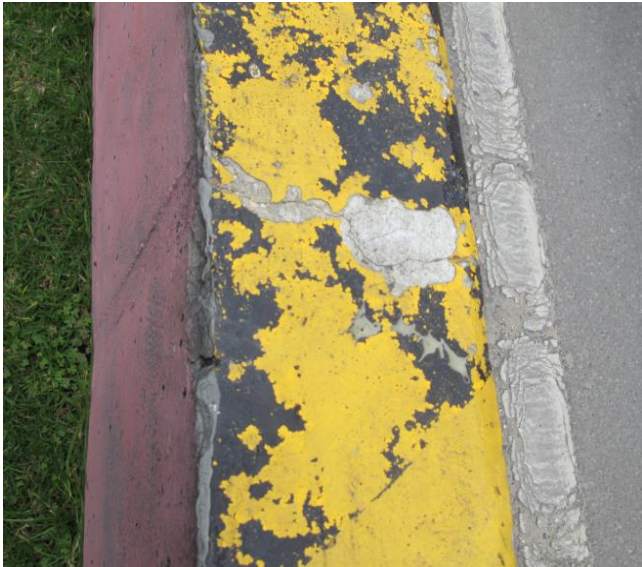
Estado	<table border="1" style="width: 100%; border-collapse: collapse;"> <tr> <td style="width: 33%;">Malo</td> <td style="width: 33%;">Medio</td> <td style="width: 33%;">Bueno</td> </tr> <tr> <td></td> <td></td> <td style="text-align: center;">X</td> </tr> </table>	Malo	Medio	Bueno			X
		Malo	Medio	Bueno					
				X					
		Tipo de Patología	Contraída						
		Lugar Lesión	Barrera de Tráfico						
Causas y Observaciones									
		El desgaste de la pintura es causado por acciones agresivas del ambiente, o las acciones del ser humano hacia la estructura.							
		Posible Solución							
		Se recomienda remover la capa de pintura que se encuentra en mal estado y posterior a esto, pintar de nuevo el elemento.

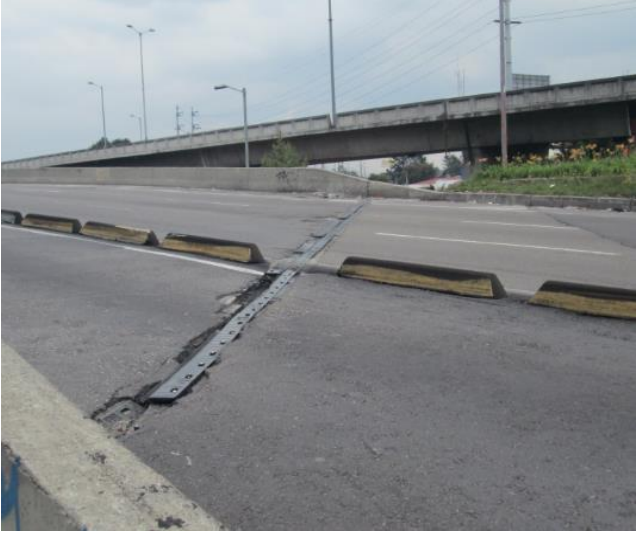
Estado	<table border="1" style="width: 100%; border-collapse: collapse;"> <tr> <td style="width: 33%;">Malo</td> <td style="width: 33%;">Medio</td> <td style="width: 33%;">Bueno</td> </tr> <tr> <td style="text-align: center;">X</td> <td></td> <td></td> </tr> </table>	Malo	Medio	Bueno	X		
		Malo	Medio	Bueno					
		X							
		Tipo de Patología	Contraída						
		Lugar Lesión	Junta de la Losa						
Causas y Observaciones									
		La junta se encuentra en muy malas condiciones, esto debido al constante desgaste generado por el paso continuo de los vehículos sobre la losa.							
		Posible Solución							
		Se recomienda realizar un mantenimiento correctivo, en donde se cambie completamente la junta, debido a que la existente no está funcionando adecuadamente.

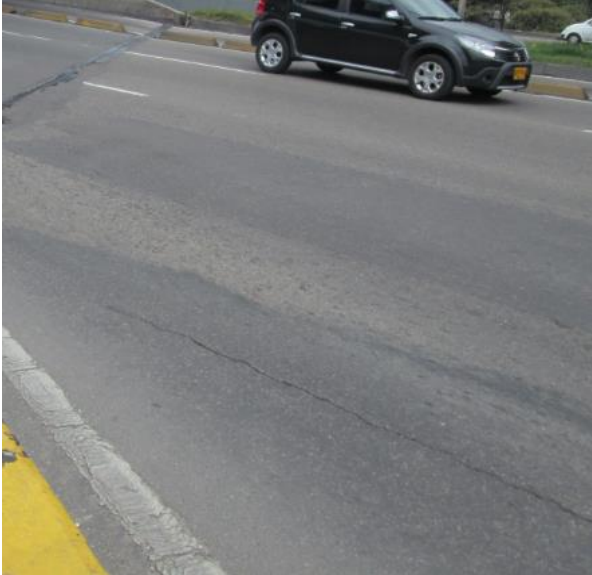
Fotografía N°	37	Lesión	Fisura

Estado	<table border="1" style="width: 100%; border-collapse: collapse;"> <tr> <td style="width: 33%;">Malo</td> <td style="width: 33%;">Medio</td> <td style="width: 33%;">Bueno</td> </tr> <tr> <td></td> <td style="text-align: center;">X</td> <td></td> </tr> </table>	Malo	Medio	Bueno		X	
		Malo	Medio	Bueno					
			X						
		Tipo de Patología	Contraída						
		Lugar Lesión	Capa de Rodadura						
Causas y Observaciones									
		Se evidencia una fisura en la capa de rodadura, la cual puede ser superficial, o puede estar calcando algún daño en el elemento estructural del concreto.							
		Posible Solución							
		Se recomienda realizar el seguimiento minucioso, con el fin de identificar si es un problema estructural, para así realizar un mantenimiento correctivo de la patología.
