ASPECTOS A CONSIDERAR EN EL DISEÑO Y EJECUCIÓN DE ESPIGONES DE BAJA COTA : EL CASO DEL ESPIGÓN DE FUENTE BRAVÍA

P.Poullet Brea¹, G. Gómez-Pina¹, A.Casa Alonso¹, J.J. Muñoz Pérez²
V. Negro Valdecantos³, J.A.Tovar⁴

ALGUNAS SINGULARIDADES DEL ESPIGÓN DE FUENTE BRAVÍA

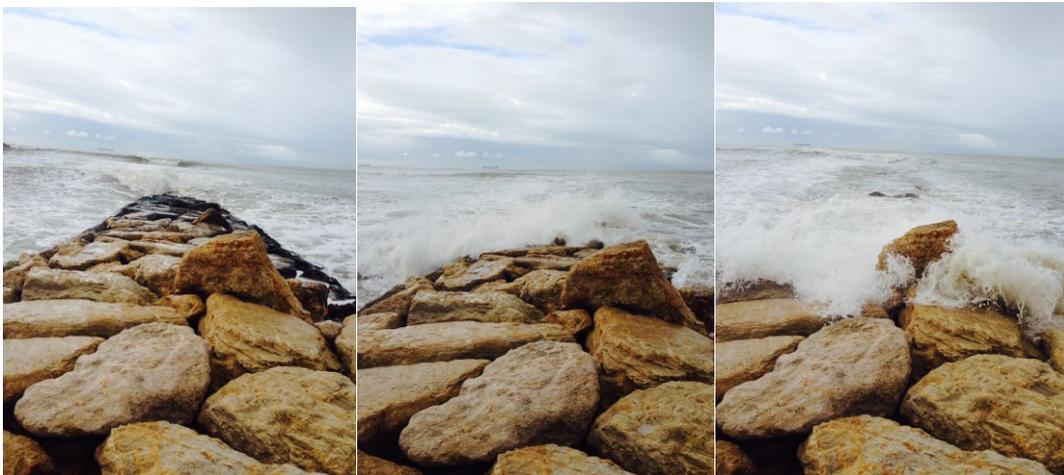
Observación de daños localizados tras un fuerte temporal : Se localizaron algunas averías, que fueron subsanadas, en puntos determinados, en donde se movieron algunas piedras, de tamaño más grande, incluso, que las inicialmente proyectadas, tras un primer temporal. Uno de los puntos de interés de este artículo es el de la explicación de estas averías. Al tratarse de un espigón semisumergido, en tres tramos y penetrar el frente de onda perpendicularmente al eje del espigón, se produce una especie de onda corredera por ambos lados, toda ella en rotura, capaz, posiblemente, de mover pesos superiores a los calculados con las fórmulas clásicas, y condiciones hidrodinámicas diferentes, como se muestra en la secuencia de fotos mostradas a continuación

Figura1: Ola tipo corredera, en rotura, sobre el espigón
