Universidade Federal do Espírito Santo  
Programa de Pós-Graduação em Arquitetura e Urbanismo  
Mestrado: Cidade e impactos no território  
Linha de Pesquisa: Patrimônio, Sustentabilidade e Tecnologia

**DEGRADAÇÃO POR VIBRAÇÃO EM ALVENARIA DE TIJOLO CERÂMICO**  
O IMPACTO DO TRÁFEGO VIÁRIO NO SÍTIO HISTÓRICO DE  
SANTA LEOPOLDINA - E.S.

Dissertação apresentada ao Programa de Pós-Graduação em Arquitetura e Urbanismo da Universidade Federal do Espírito Santo, como requisito parcial para obtenção do título de Mestre em Arquitetura e Urbanismo, na área de concentração Patrimônio, Sustentabilidade e Tecnologia.

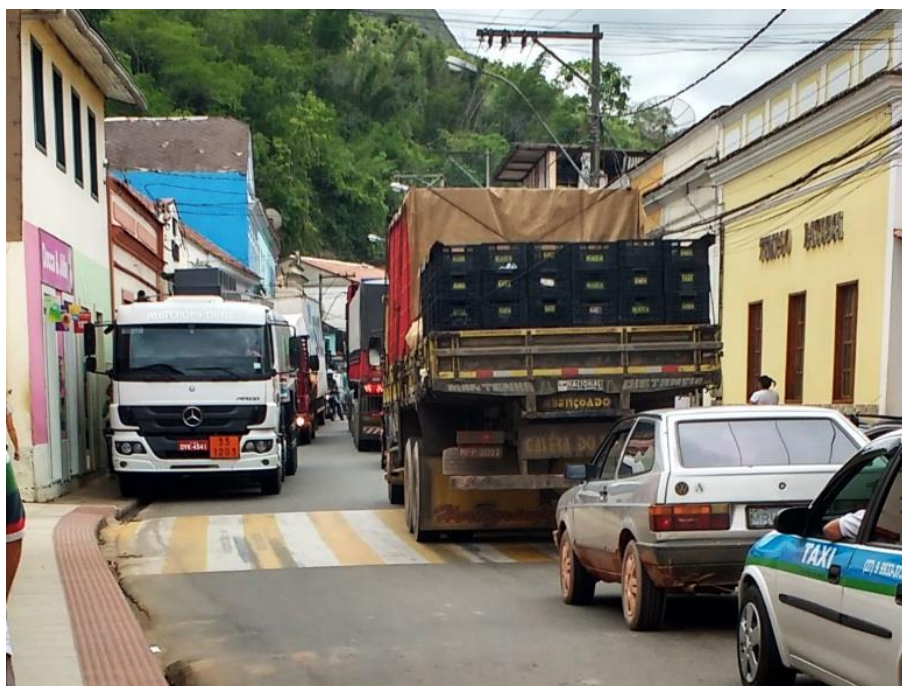
Figura 58 – Caminhão pesado avançando sobre a calçada no Sítio Histórico

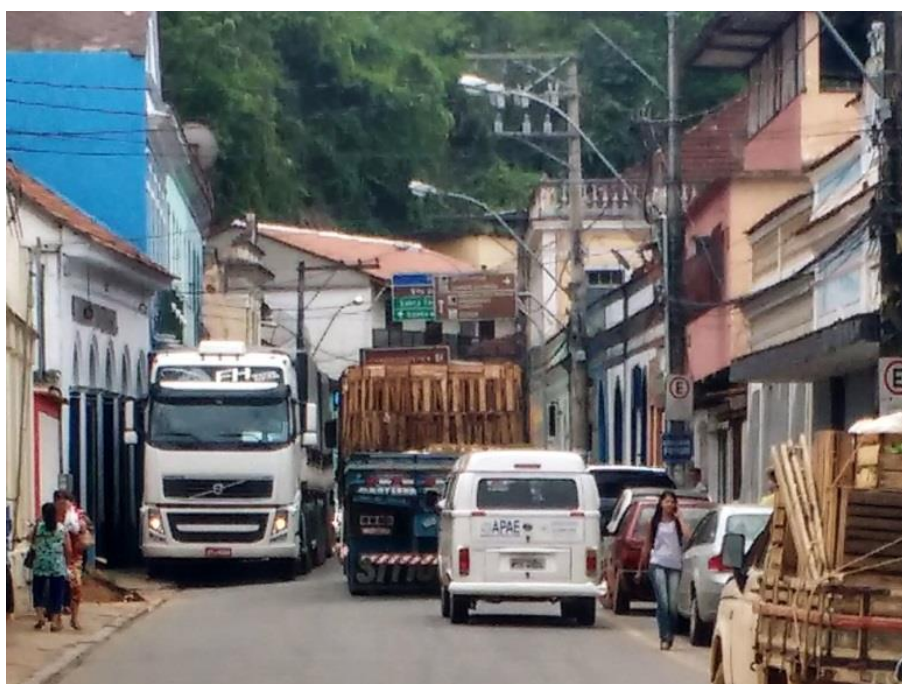
Figura 59 – Caminhão pesado avançando sobre a calçada no Sítio Histórico

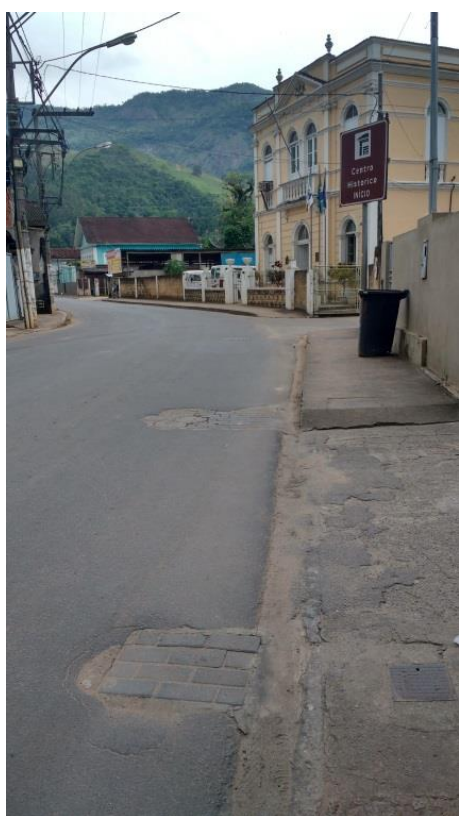
Figura 61 - Alteração de parte da pavimentação da via: (a) lateral da via, (b) centro da via

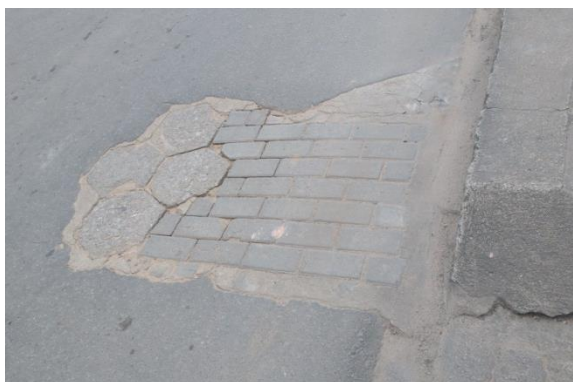
Figura 62 – (a) Alteração de parte da pavimentação da via, (b) pequenas fissuras no asfalto

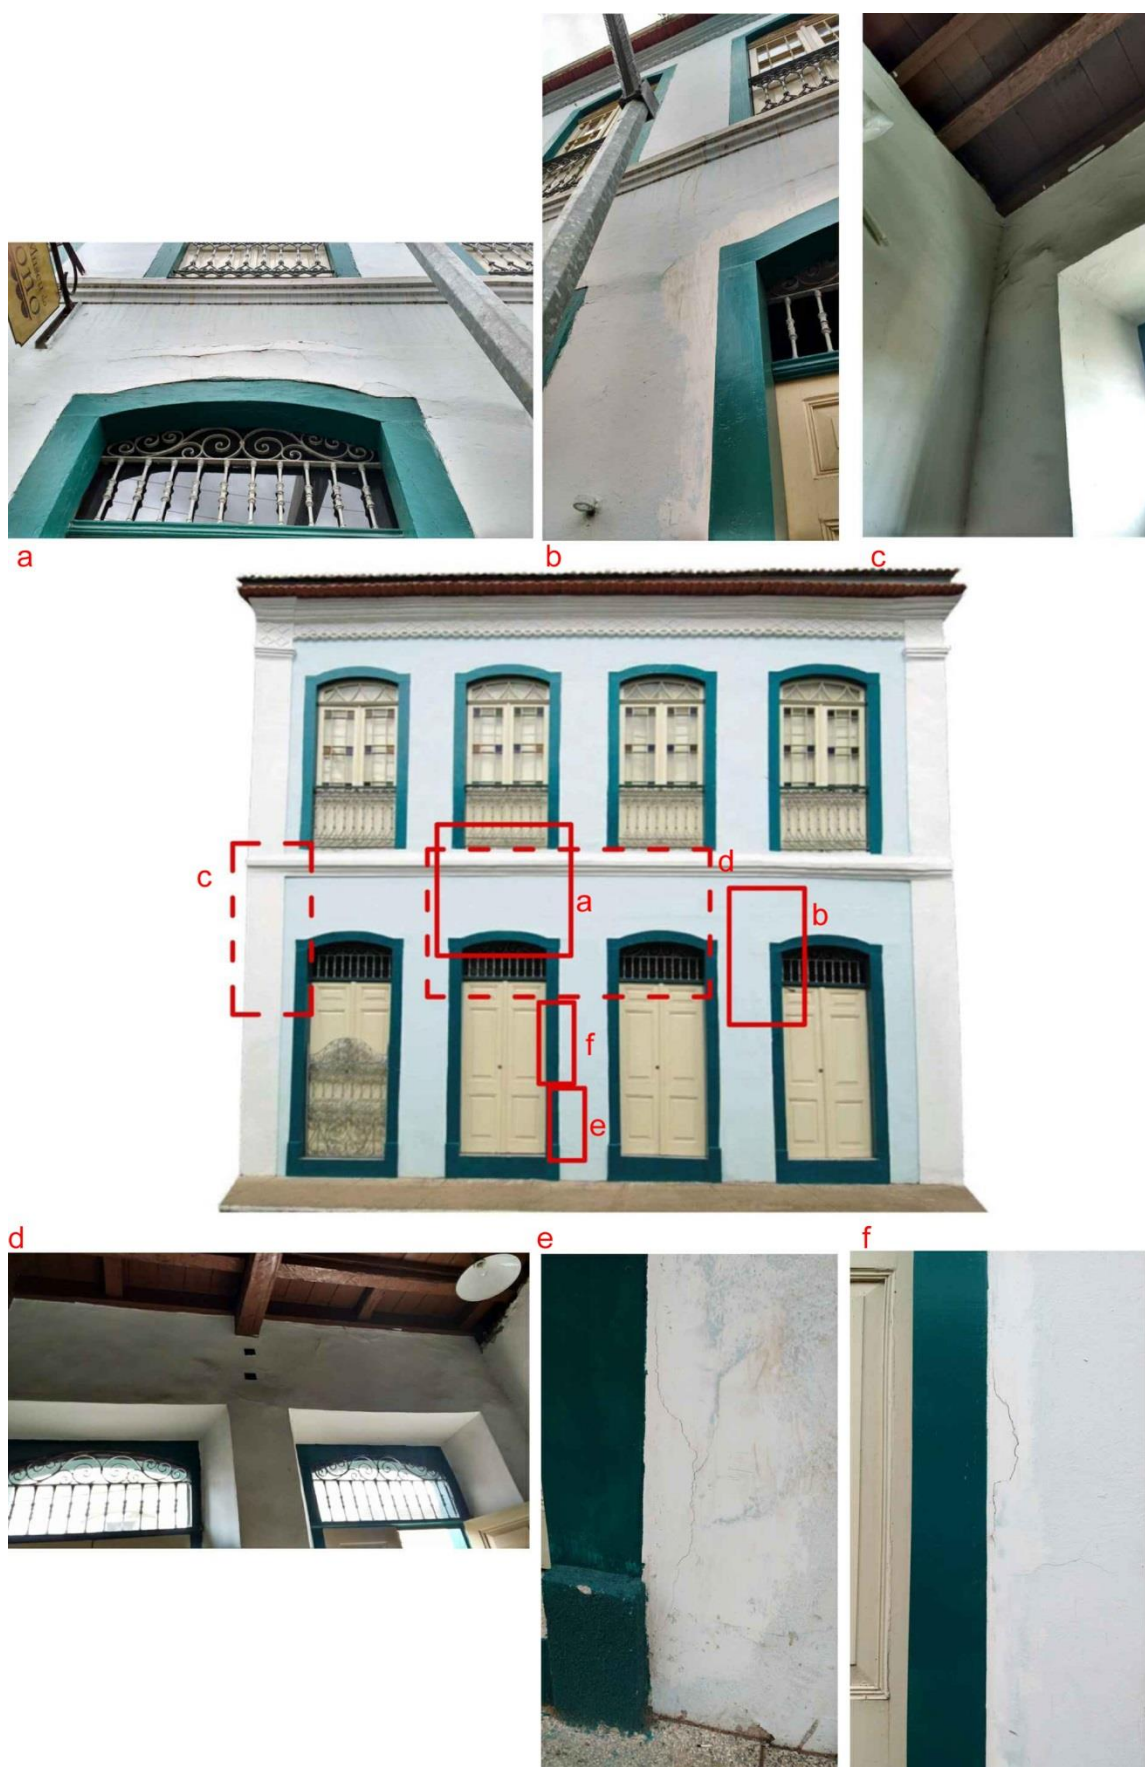
Figura 81 - Fissuras no Museu do Colono

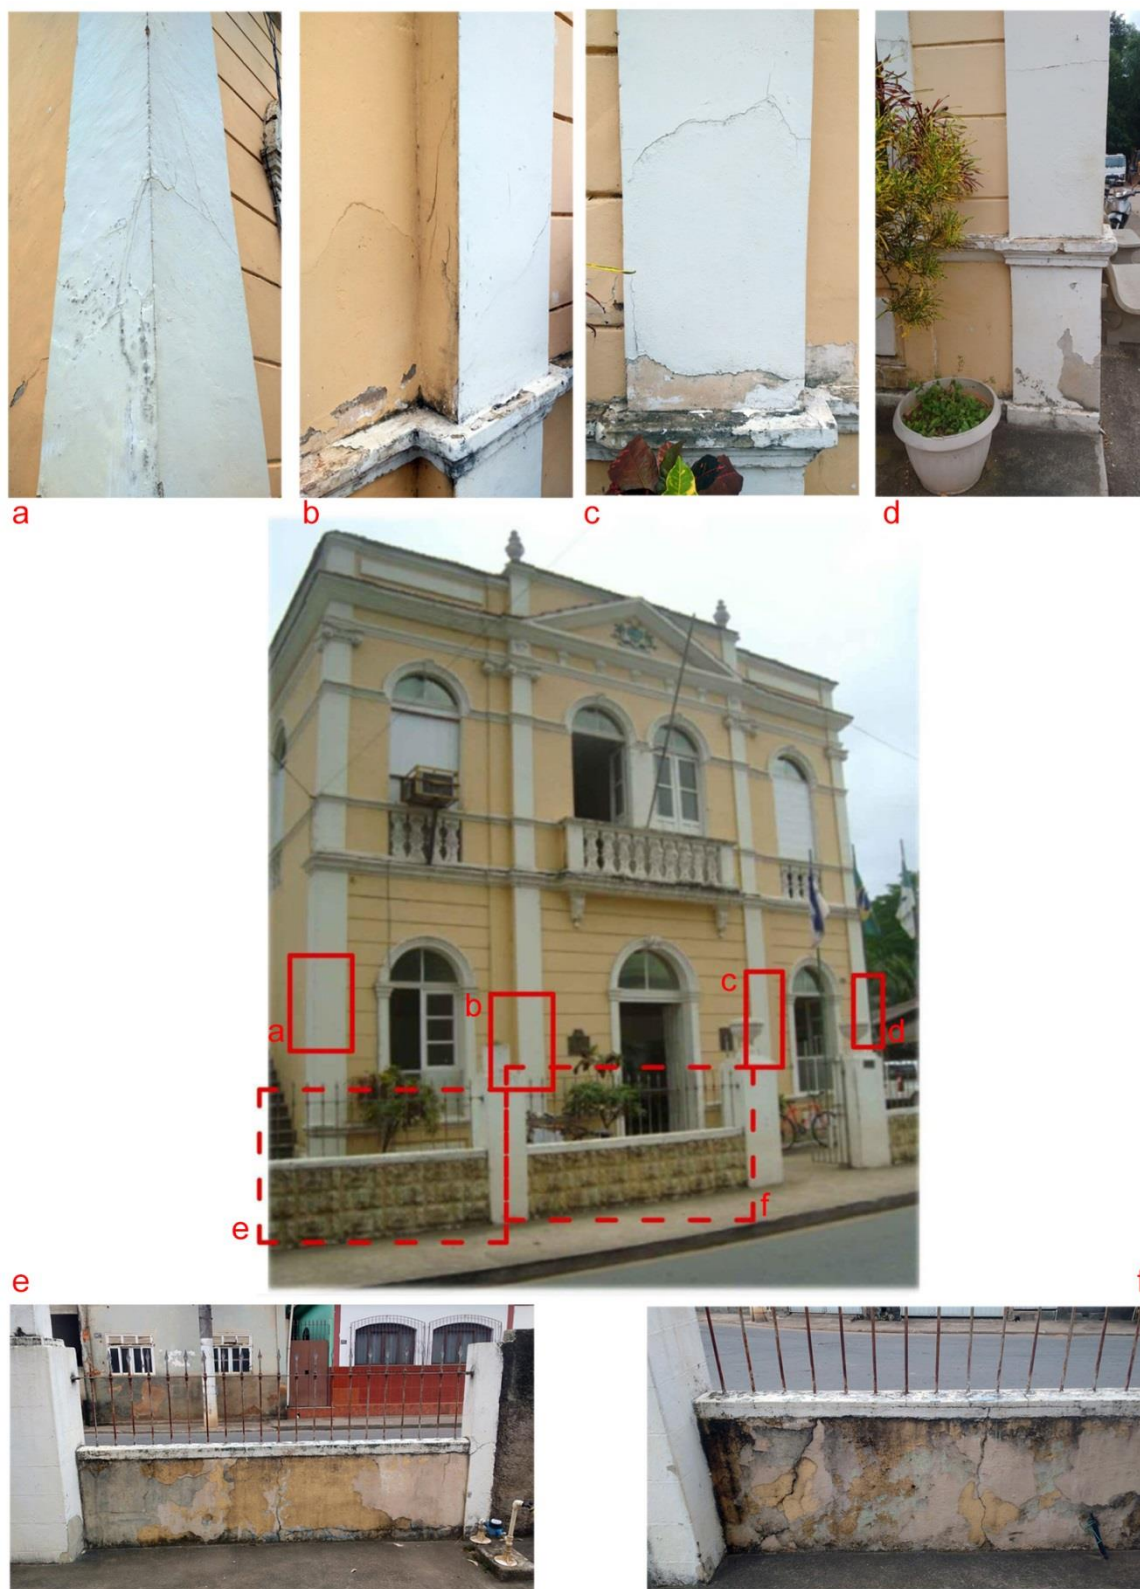
Figura 91 - Fissuras no edifício da Prefeitura Municipal de Santa Leopoldina
