Pikatahtipinnoitettujen vanerituotteiden laadun parantaminen

UPM Plywood Oy Jyväskylän vaneritehdas

LAHDEN
AMMATTIKORKEAKOULU
Tekniikan ala
Materiaalitekniikan
koulutusohjelma
Puutekniikka
Opinnäytetyö
Kevät 2018
Matias Lappalainen

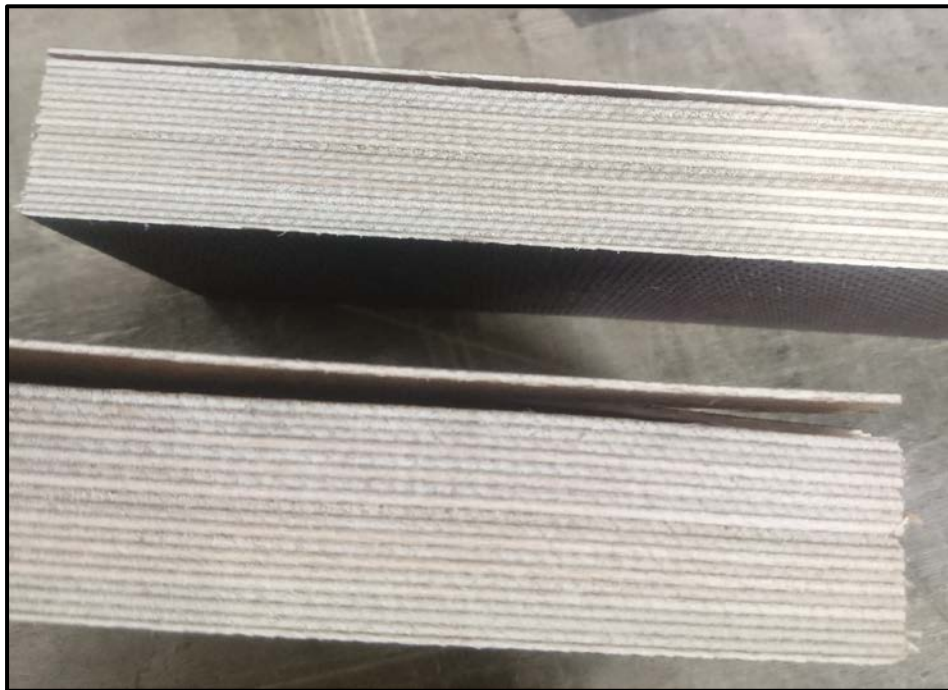
Lähtötilannekartoituksesta selvisi, että seurantajaksolla noin 60 % hylkäämiseen johtaneista vioista oli levyn yläpinnassa. Näistä suurin osa oli niin sanottuja pinnoitekuplia, jotka useimmiten rikkovat pinnoitteen. Pinnoitekupla syntyy heti puristimen avauduttua ja on useimmiten liimaviilusta irronnut ja kohonnut pintaviilu, joka kohotessaan repii pinnoitteen rikki. Alla olevasta kuvasta (KUVA 5) nähdään, kuinka pintaviilu ei ole liimautunut kunnolla ja on irronnut liimaviilusta.

KUVA 5. Liimaviilusta irronnut pintaviilu, eli ns. pinnoitekupla

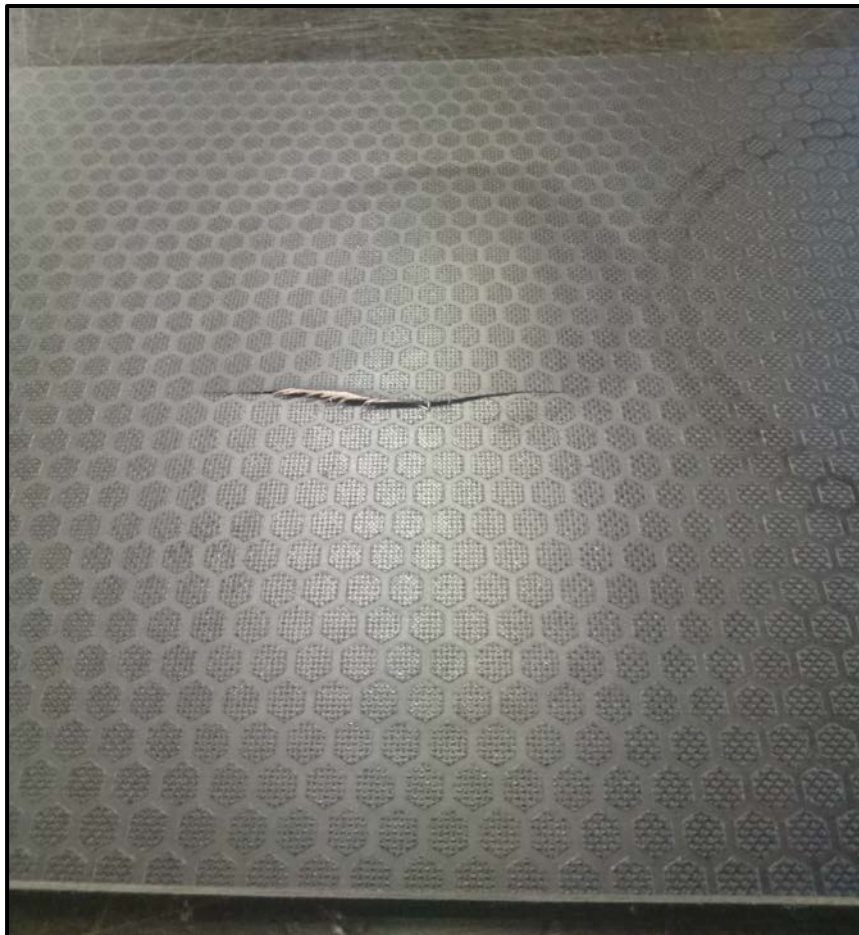
KUVA 6. Pullistunut pintaviilu ja revennyt pinnoite

Yllä olevasta kuvasta (KUVA 6) nähdään, kuinka pullistuma on rikkonut pinnoitteen. Lähempi tutkiminen osoitti selvästi, että pintaviilu oli irronnut liimaviilusta kuvassa (KUVA 7) näkyvällä tavalla ja täten se on päässyt kovassa lämpötilassa kohoamaan todennäköisesti viilujen kosteuspitoisuuksien heittojen sekä höyryn purkautumisen johdosta.

Liimaviilusta irtoavan pintaviilun juurisyy on havaintojen mukaan liimauksen sekä viilujen kosteuden vaihteluiden yhteinen summa. Pullistuneissa kohdissa oli täysin liimattu liimaviilu alla, joten täydellisestä paikallisesta liiman puutteesta ei ollut kysymys. Hyvin levitetystä liimasta huolimatta pintaviilu ei ollut paikoin tarttunut kunnolla liimaviiluun, ja tämän voidaan päätellä johtuvan pintaviilun liiallisesta kosteudesta. Tämä aiheuttaa vajavaisesti muodostuneita liimasaumoja viilujen välillä ja myös niin kutsuttuja ”onttoja” levyjä. Ontto levy on nimensä mukaan levy, jonka sisäkerroksissa on tapahtunut viilujen välistä delaminaatiota joko virheellisen liimauksen tai viilujen liiallisen kosteuden aiheuttamien höyrynpaineiden purkautumisten seurauksena.

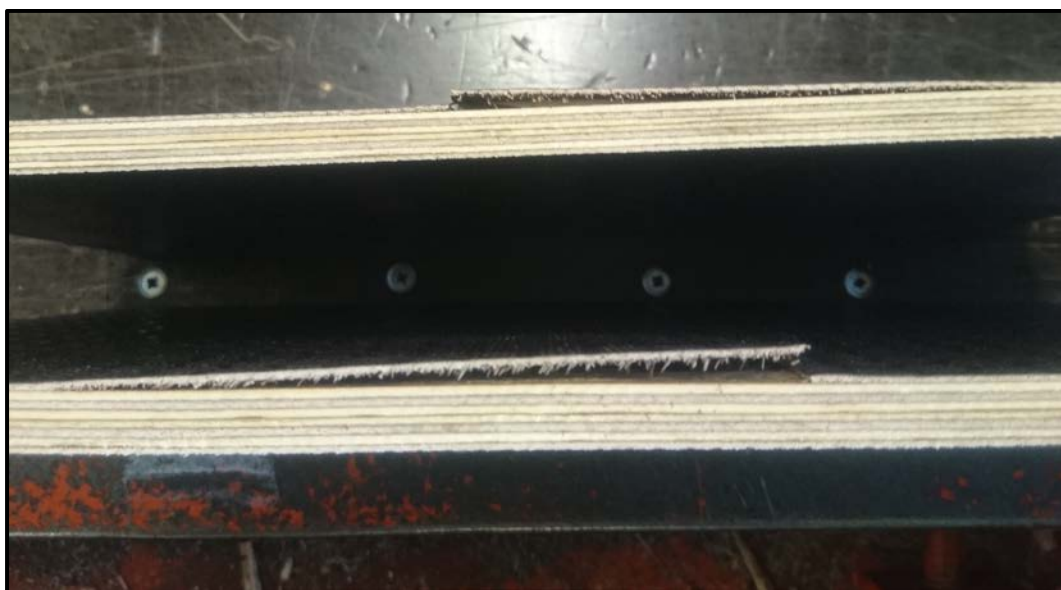
KUVA 7. Pullistunut pintaviilu ja revennyt pinnoite sivusta

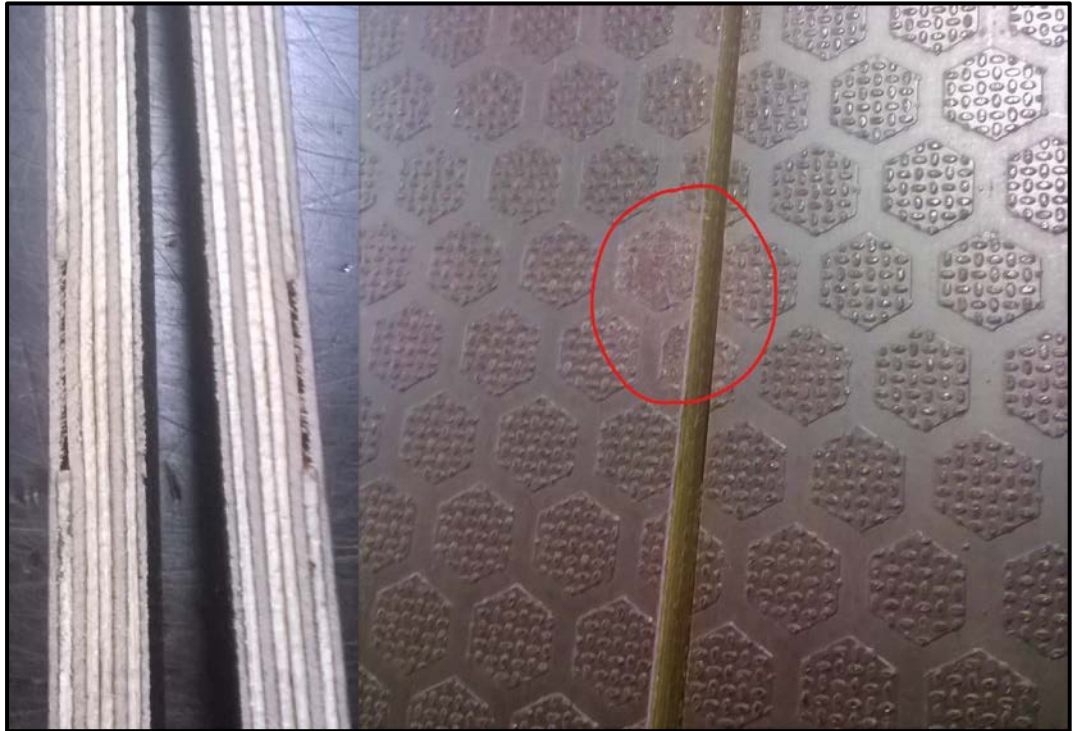
Viirapinnassa esiintyi seurantajaksolla kirjava joukko erilaisia hylkäykseen johtaneita vikoja, joista yleisin oli aiemmassakin kappaleessa mainittu heijastuma. Heijastumia tavattiin myös levyn yläpinnassa, kuten kuva 8 havainnollistaa. Heijastuma pinnoitteeseen syntyy, kun suuri oksanreikä tai muu repeämä viilussa aiheuttaa väliviilussa tyhjän kolon, jonka kohdalla pintaviilu antaa hieman periksi ja painuu niin, että pinnoite ei kypsy eikä tartu siinä kohdassa vaaditulla tavalla pintaviiluun. Tämä heijastuu pinnoitteeseen haaleana, hieman erivärisenä ja sileämpänä alueena,

kuten kuvasta (KUVA 8) nähdään punaisella ympyröitynä. Se on riittävä syy levyn hylkäämiseen, sillä pinnoite ei siltä kohdalta täytä sille asetettuja vaatimuksia muun muassa kypsyyden osalta.

KUVA 8. Oksanreikä väliviilussa sekä pinnan heijastuma

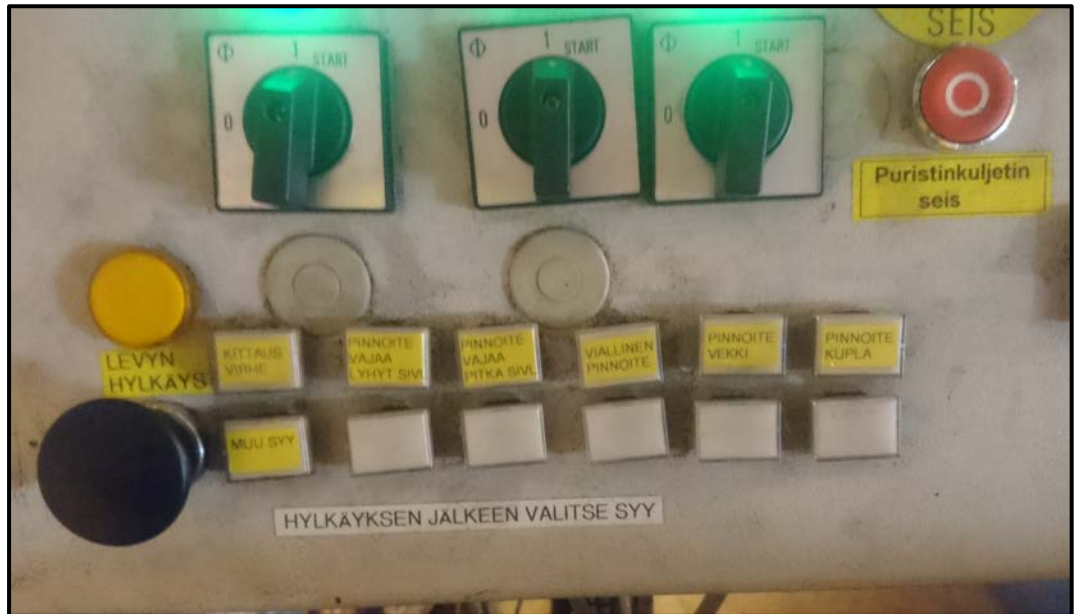
Syy, miksi pikatahdin lajittelusta kerääntyy suppeasti tietoa, on lajittelun ohjauspaneelissa. Kuvassa (KUVA 10) nähdään painikkeet, joilla operaattori kuittaa levyn hylätessään jonkin syyn hylkäykselle. Syitä ei ole tarpeeksi ja osa syypainikkeista on yksiselitteisesti sellaisia, joita ei tarvita. Levyissä ilmenee useita vikoja, jolle ei voida kuitata mitään paikkaansa pitävää syytä kyseisistä painikkeista. Tämä on johtanut siihen, että levyt hylätään aina ”pinnoitekupla” tai ”muu syy” painikkeilla. Pinnoitekupla onkin ainut paikkansa pitävä syykoodi, sillä ne ovat yleisin vikatyypin pikatahtipinnoituksessa, mutta kaikki loput viat levyissä kuittaantuvat ”muu syy” painikkeella, jolloin ei todellisuudessa tiedetä lainkaan, miksi levy on

hylätty. Ohjauspaneelissa on 12 painiketta, joten kaikki on syytä ottaa käyttöön lajittelutiedon tarkentamiseksi.

KUVA 10. Vanhat lajittelupainikkeet

Lajittelusta kerääntyvän tiedon tarkkuutta saadaan parannettua päivittämällä hylkäyssyypainikkeet ajanmukaisiksi ja ohjeistamalla operaattoreita niiden käytöstä. Ajanmukaiset ja paikkaansa pitävät hylkäyssyypainikkeet määriteltiin haastatteleamalla jokainen linjan operaattori ja käymällä läpi kaikki yleisimmät ja mahdolliset viat, joita levyissä ilmenee. Haastattelujen ja operaattoreiden havaintojen pohjalta luotiin liitteissä 3 ja 4 (LIITTEET 3 ja 4) oleva ohjeistus sekä 12:n hylkäyssyyn lista, jotka myös asennettiin ohjauspaneelin. Operaattoreita ohjeistettiin uusista lajittelua koskevista hylkäyssyypainikkeista ja uudet ohjeet löytyvät työpisteen seinältä operaattorien nähtävillä. Alla nähtävässä kuvassa (KUVA 11) uudistetut painikkeet lajitteluun.

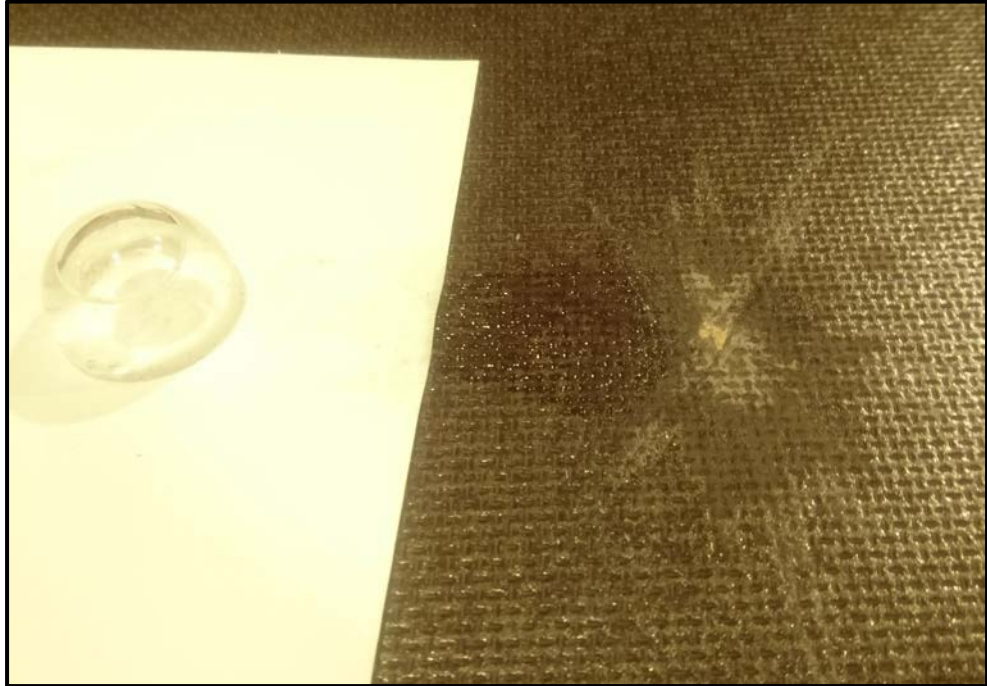
Kaikissa kuudessa testatussa levyssä oli havaittavissa selvää, osittaista raakuutta levyn keskiosassa. Levyjen reunoilla testipisteet olivat selvästi kypsempiä kuin levyn keskiosissa, pääasiassa lähes kypsiä tai täysin kypsiä. Tämä johtuu pinkkalämmön jakautumisesta, sillä levyt lämpenevät aina pinkassa reunoiltaan ensimmäisenä pinkan keskustan pitäessä lämpötilansa pitempään suuren ja tiheän ympäröivän massan johdosta. Myös puristimen lämpölevyjen lämpötilan jakautuminen eripuolille puristus-pinta-alaa olisi syytä tarkistaa, sillä lämpötilan tulisi olla mahdollisimman tasainen joka puolella.

KUVA 13. Pinnan kovuuden testaaminen raaputtamalla. (Lappalainen 2018)

Vaikka testin otanta oli verrattain pieni, tuloksista voidaan silti vetää karkea mutta selkeä johtopäätös, että selvästi huonelämpötilaa kylmemmät levyt aiheuttavat pinnoitteen kypsymisessä epätasaisuutta, mikäli levyjä ei esilämmitetä eikä puristusaikaa tai lämpötilaa lisätä. Tämän perusteella voidaan todeta, että varsinkin talvilämpötiloissa kylmästä varastosta otetut levypinkat, jotka voivat olla lämpötilaltaan jopa miinuksen puolella, täytyy ottaa sisälle lämpiämään hyvissä ajoin ennen pinnoitusta sekä pidentää tarvittaessa puristusaikaa, jotta pinnoite varmasti kypsyy vaaditulla tavalla.
