Rivitalon rakennustekninen kuntoarvio ja PTS-ehdotus

Tässä insinööriyössä suoritettiin kuntoarvio ja laadittiin pitkän tähtäimen suunnitelma Paltamos-
sa sijaitsevaan KOy Paltamon Jokisuu –kiinteistöön. Työn tarkoituksena oli saada yleiskuva ra-
kennuksen kunnosta ja nykyisistä sekä tulevista korjaustarpeista. Kiinteistö on vuonna 1991 val-
mistunut asuinrivitalo, jossa on viisi huoneistoa. Työn tilasi kiinteistön omistaja Paltamon Osuus-
pankki. Kiinteistöön ei ollut aiemmin suoritettu kuntoarviota.

KOy Paltamon Jokisuun kiinteistön rakennustekninen kuntoarvio

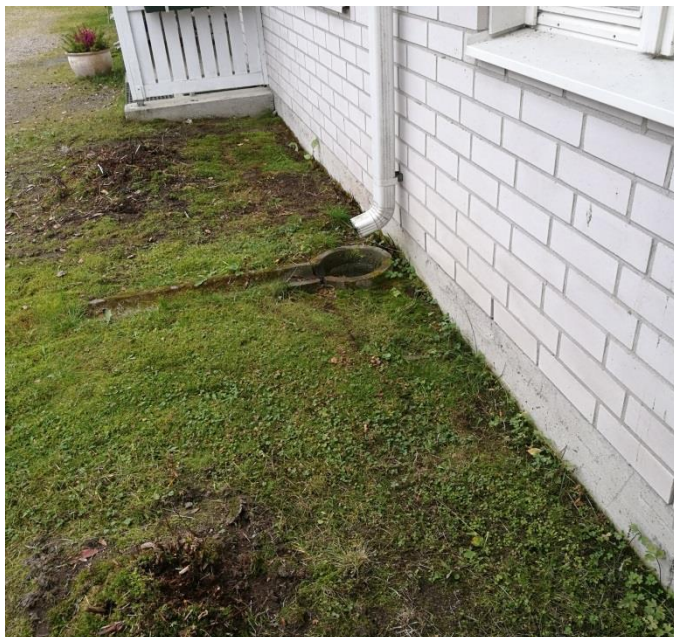
Asuntojen sisäänkäyntien puolella pintamaan kallistukset ovat osittain rakennukseen päin, mikä aiheuttaa sade- ja sulamisvesien valumisen perustuksiin päin. Tämä aiheuttaa perustuksille kosteusrasitusta, ja koska rakennuksessa on niin sanottu valesokkeli-rakenne, on kosteusvaurioriski normaalia suurempi. Maanpinta on paikoitellen niin korkealla, että sulamisvedet valuvat suoraan portaille.

Kuva 1. Vesi pääsee etenkin etupihan puolella valumaan perustuksiin ja kasvillisuus ulottuu perustuksiin asti.

Kiireellisenä toimenpiteenä voidaan pitää maanpinnan muotoilua rakennuksesta poispäin. Maanpintojen muotoilun yhteydessä salaojien olemassaolo ja toimivuus tulee tarkistaa. Valesokkelirakenteen takia on erityisen tärkeää, että pintamaiden muotoilu ja salaojitus ovat kunnossa, jotta vältetään kosteusvaurioilta.

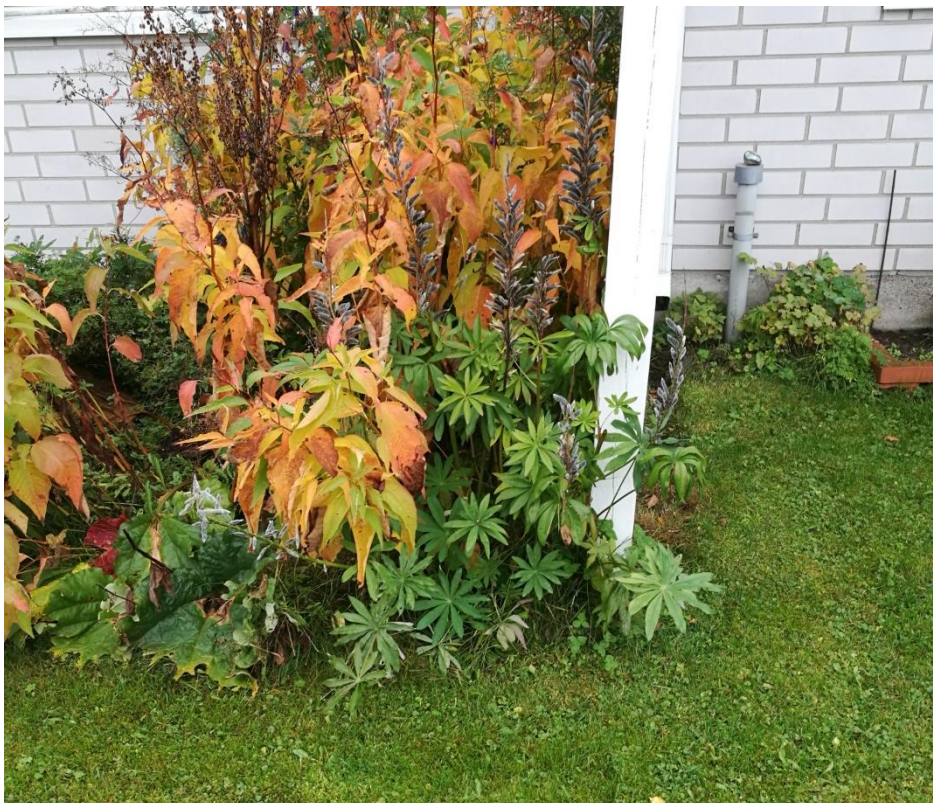
Kuva 2. Takapihalla kasvillisuutta on liian lähellä rakennusta.

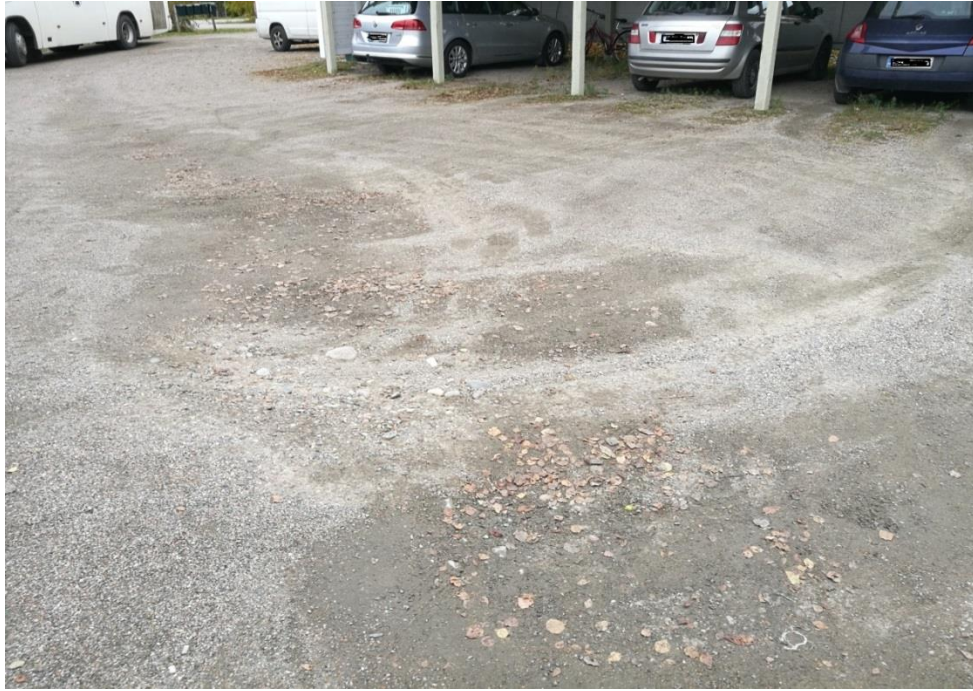
Kuva 3. Pihan liikennealueessa monttuja joihin vesi lammikoituu.

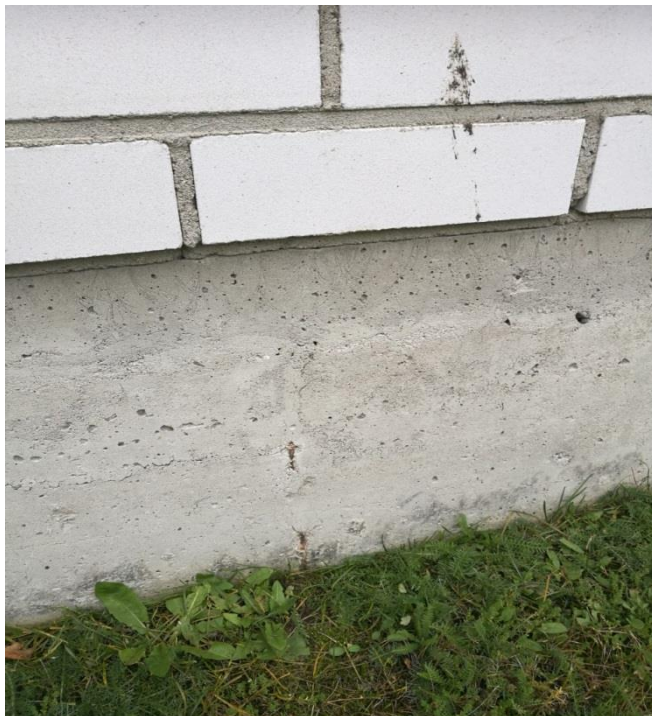
Kuva 4. Raudoitukset näkyvät sokkelissa.

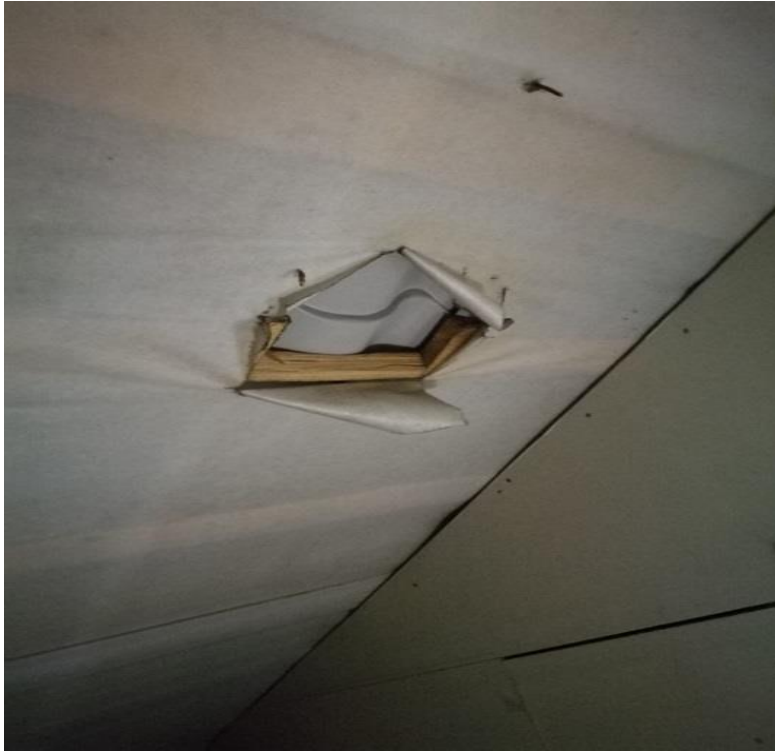
Kuva 5. Aluskatteessa repeämiä.

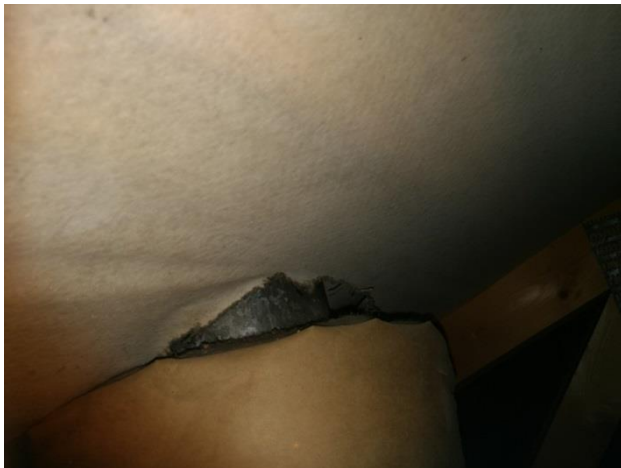
Kuva 6. Aluskatteen läpiviennit eivät ole tiiviitä.

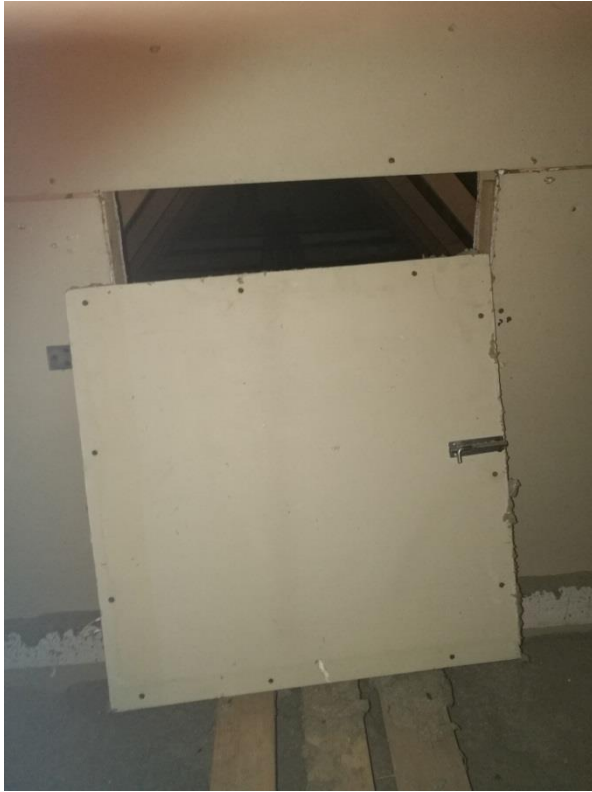
Kuva 7. Yläpohjan palo-osastoinnin kulkuluukut ovat huonossa kunnossa.

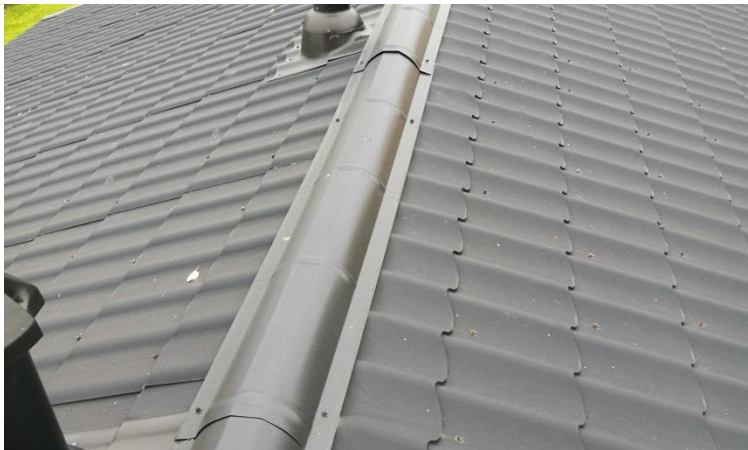
Kuva 8. Osa kateruuveista on ruostunut.
