**AVALIAÇÃO DOS MATERIAIS DE REVESTIMENTOS INTERNOS  
UTILIZADOS NAS ÁREAS CRÍTICAS E SEMICRÍTICAS EM CINCO  
HOSPITAIS DE FLORIANÓPOLIS/SC**

FLORIANÓPOLIS  
2018

Trabalho de Conclusão de Curso apresentado  
ao Departamento de Engenharia Civil da  
Universidade Federal de Santa Catarina,  
referente à disciplina ECV5513, para obtenção  
parcial do título de Engenheira Civil.

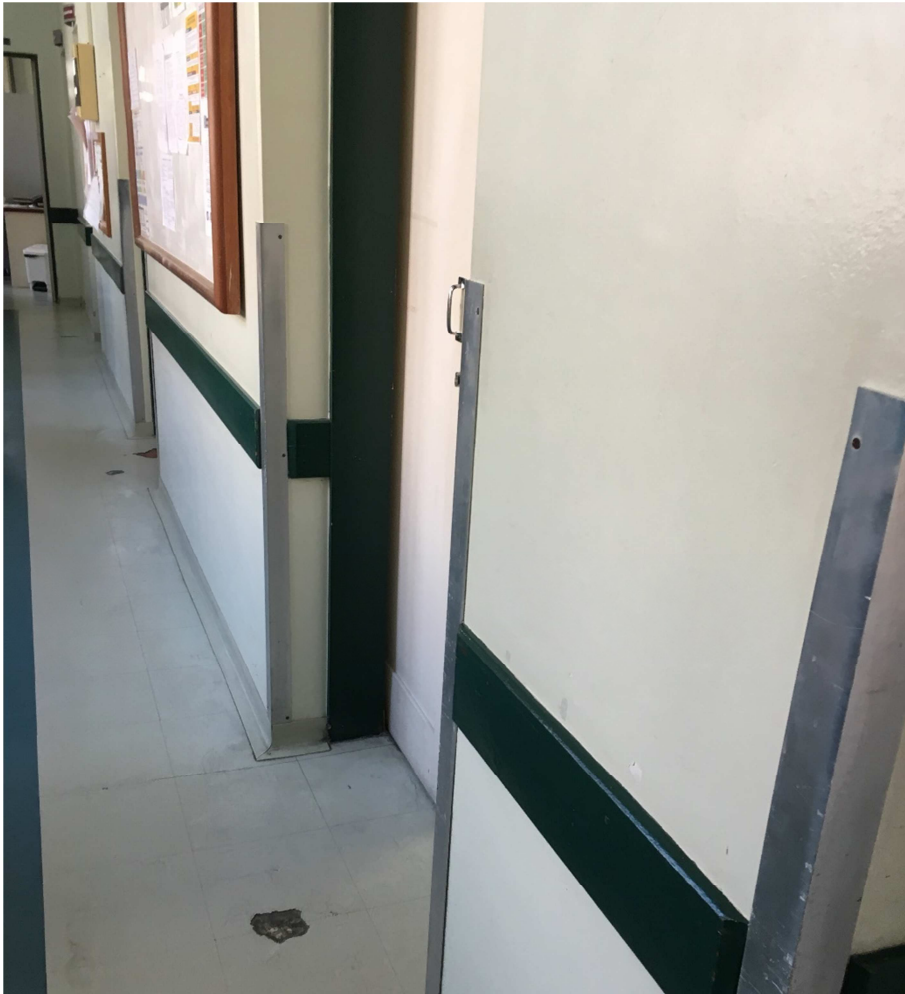
novo é o vinílico em placas 0,30 x 0,30 m, aplicado diretamente sobre o piso cerâmico antigo. Com isso, foram encontrados afundamentos e placas quebradas, porque o substrato em que foi aplicado não se encontrava bem nivelado. Além disso, foram observadas fissuras perto das portas e placas faltando (não houve substituições) nos consultórios (Figura 16). As tintas aplicadas foram a acrílica branca para tetos e paredes dos corredores, sala de descanso e copa, e epóxi verde clara nos consultórios. Houve a presença de bolhas, indicando infiltração, e descascamento da camada superficial de tinta. Nos encontros de paredes que não possuíam protetores, havia sinais de colisões com macas (superfície irregular).

**Figura 16 - Corredor de acesso aos consultórios da emergência do hospital C.**  
Fonte: A autora.

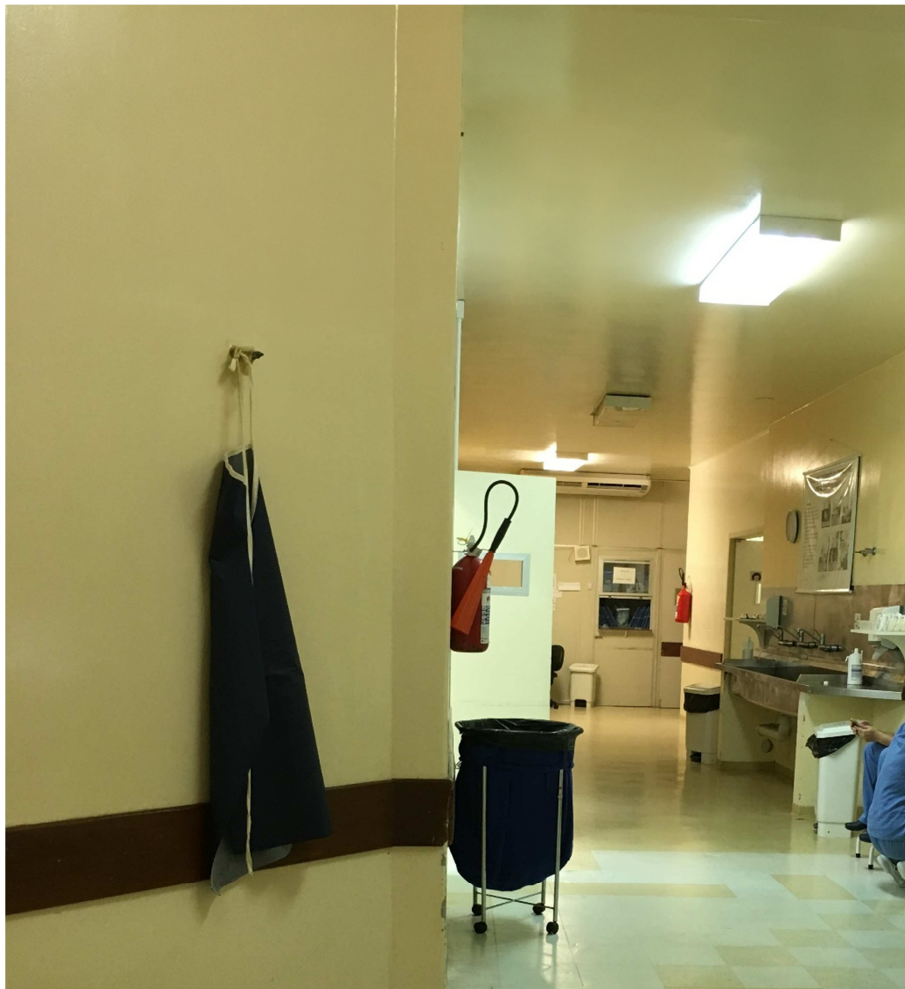
clara e havia uma fissura horizontal em todo o comprimento da parede em frente à porta. Há um ar condicionado do tipo janela na sala de operação que, de acordo com o funcionário, foi instalado desde a época que aconteciam cirurgias no ambiente. O piso da sala, assim como no restante do CG, era em placa vinílica 030 x 0,30 m bege e verde clara. Houve substituições parciais, evidenciadas na cor e disposição das peças. A substituição chegou a 40% do original. As tintas acrílicas nas cores branca e verde clara foram empregadas nas outras paredes e tetos. Foram encontrados marcas e riscos de macas e carrinho.

**Figura 17 - Corredor principal dentro do centro cirúrgico do hospital C.**  
Fonte: A autora.

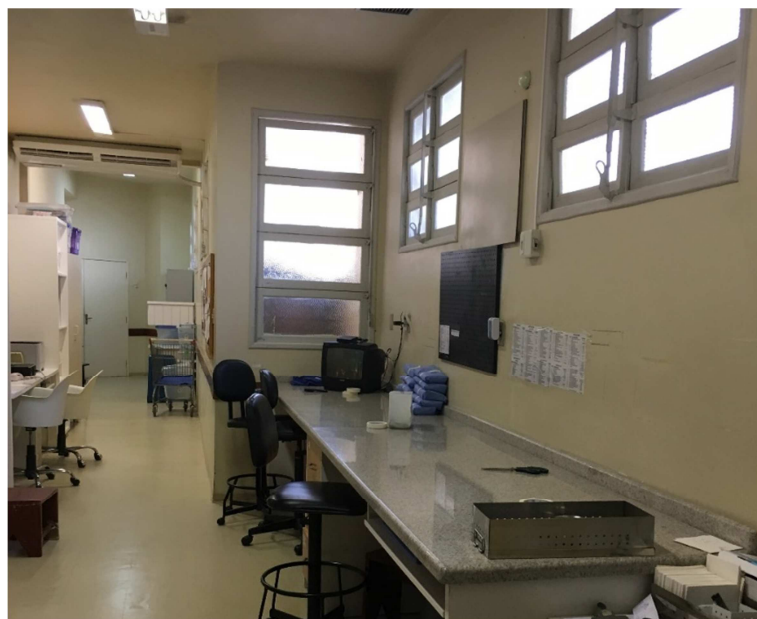
Todo o CME é pintado com tinta acrílica, rosa na área suja das autoclaves e o restante na cor areia. O piso é revestido por placas vinílicas 0,30 x 0,30 m na cor bege. As substituições (5%) ocorreram somente na sala das autoclaves e foram feitas com placas na cor verde clara. Neste ambiente também foi notada a presença de fissuras e descascamento da tinta no teto. Na sala de separação do material (Figura 18), a placa de granito da bancada descolou da parede, o que pode gerar o acúmulo de pó e sujidades. Na sala de lavagem - local de entrega do material que vem do CG - foram observados riscos e regiões que a tinta

descascou, já no piso foram encontrados fissuras, manchas e descolamento do rodapé. O desgaste das portas de madeira também chamou a atenção.

**Figura 18 - Área de separação dos materiais limpos do CME do hospital C.**  
Fonte: A autora.

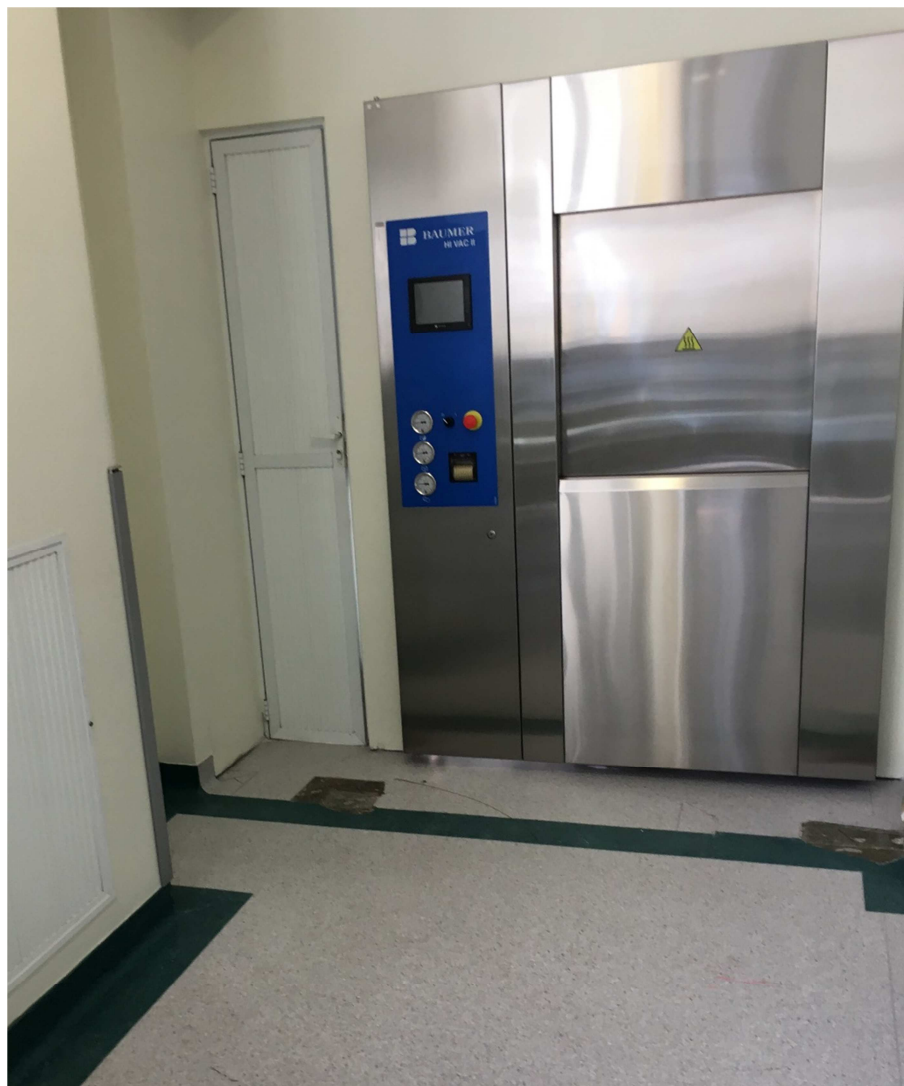
O CME (Figura 23) foi pintado há dois meses com tinta epóxi bege, exceto na área suja das autoclaves, onde foi utilizada tinta acrílica da mesma cor. No piso, foi empregada a manta vinílica cinza com o detalhe do rodapé curvo na cor verde. Os bate-macas e protetores cantoneira são de PVC cinza. Os problemas observados ocorrem exclusivamente na sala de esterilização mecânica, onde havia fissuras nos rodapés, nos encontros de paredes e perto da autoclave. Além disso, ao mudar de um cômodo para outro, havia recortes na manta sem proteção do contrapiso.

**Figura 23 - Área suja da sala das autoclaves do hospital D.  
Fonte: A autora.**

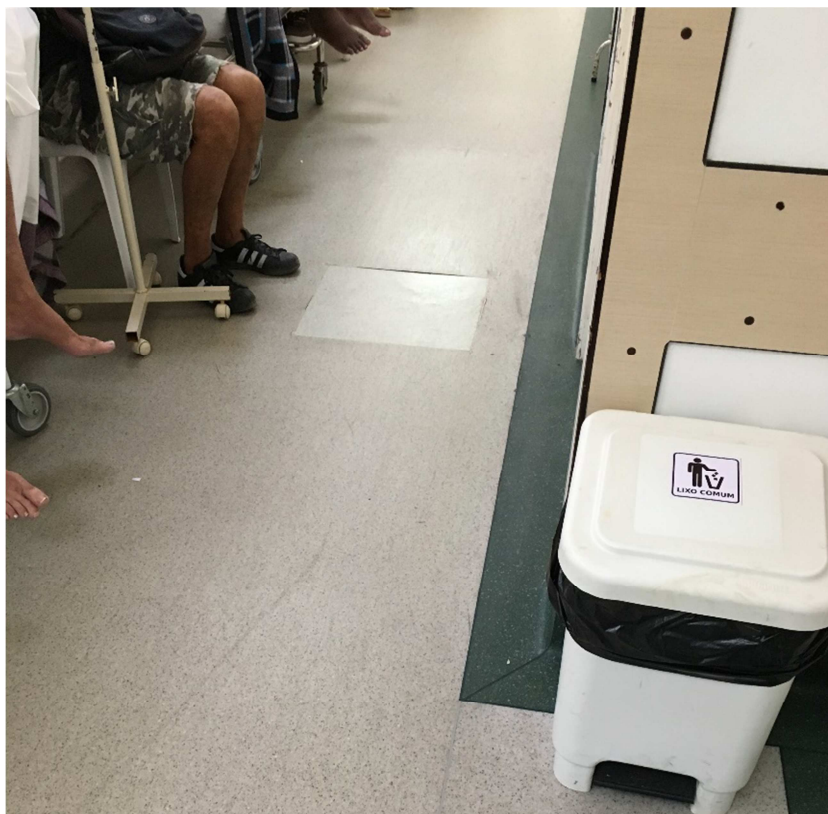
Em 2012, foi trocado o revestimento do piso da emergência pela manta vinílica na cor cinza e rodapé curvo verde. Segundo o funcionário da manutenção, a manta começou a apresentar problemas após três anos de uso. As principais falhas encontradas foram descolamento das juntas, que provocam infiltração da água da limpeza e a consequente criação de bolhas que deformam a superfície; manchas perto dos rodapés; afundamentos e furos que deixam o contrapiso exposto. Houve substituições pontuais (15%) e “remendos” nos lugares que julgaram mais críticos (Figura 24). As paredes e os tetos possuem acabamento em tinta acrílica branca. Por ser um ambiente que trabalha em sua capacidade máxima, se não acima dela, o fluxo de usuários e veículos é intenso. Havia macas alocadas nos corredores com pacientes que aguardam atendimento, por exemplo. Com isso, nas paredes que não possuem bate-maca foram notadas marcas de colisões com os veículos. Bolhas e bolor próximos aos rodapés também foram observados.

**Figura 24 – “Remendo” de parte da manta vinílica do corredor da emergência do hospital D.  
Fonte: A autora.**

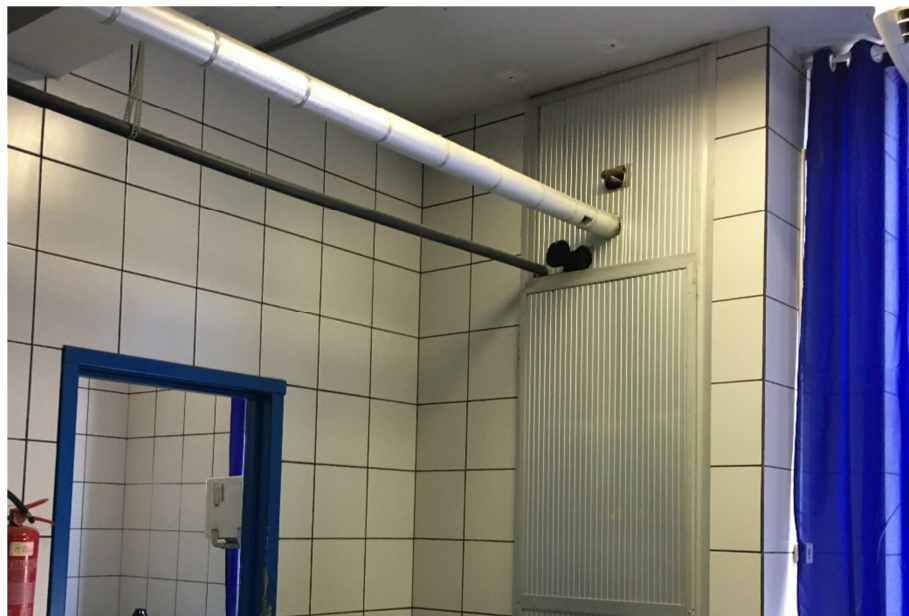
O serviço de alimentação é terceirizado e não é mais executado na cozinha do hospital D. Esse local funciona como um depósito das comidas prontas, armazenadas na câmara frigorífica. Também é a área onde os carrinhos das bandejas ficam e onde é feita a montagem das refeições que são transportadas até os leitos dos pacientes (Figura 25). O piso é em cerâmica bege retangular e quadrada na cor cinza, ambas com rejunte à base de cimento de 0,5 cm. Perto dos lavatórios e ralos, não havia peças cerâmicas, que provoca a exposição do contrapiso. Além disso, muitas peças contêm furos ou manchas. Na área em que o piso é bege, as paredes são em placas quadradas de cerâmica na cor branca e dimensões 0,40 x 0,40 m com rejuntes à base de cimento de 1 cm. Algumas peças cerâmicas possuem furos, provavelmente onde ficavam os armários, e manchas perto do piso. Não há rodapés. Quando o piso é cinza, as paredes são pintadas com tinta acrílica branca e nos corredores há bate-macas de madeira. Mesmo havendo essa proteção, há marcas de colisões com carrinhos nas paredes e em alguns casos no próprio bate-maca. Foi notado também no corredor o descolamento da camada superficial da tinta perto do rodapé. Por fim, o teto é em forro de PVC e aparenta ser mais novo que o restante dos revestimentos. A engenheira clínica não soube especificar quando houve a implementação do forro, mas garantiu que ele teria entre dez e vinte anos.

**Figura 26 - Tubulações em desuso na rouparia do hospital D.  
Fonte: A autora.**

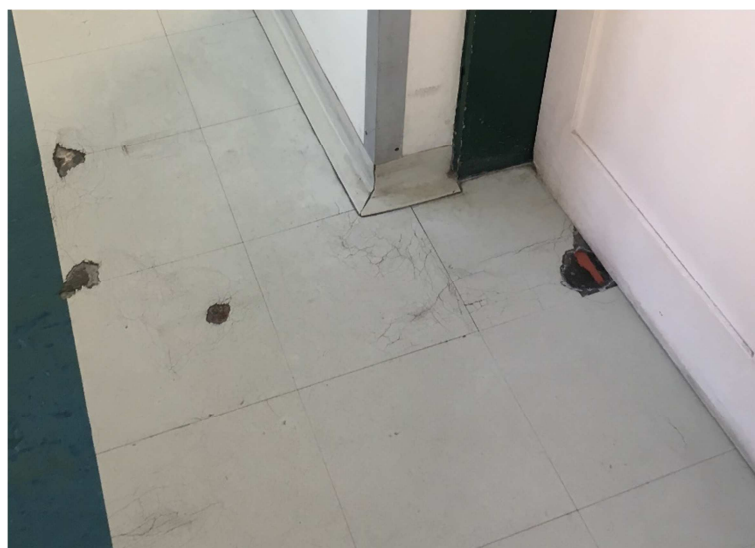
**Figura 33 - Fissuras e quebras no piso do hospital C.**  
**Fonte: A autora.**

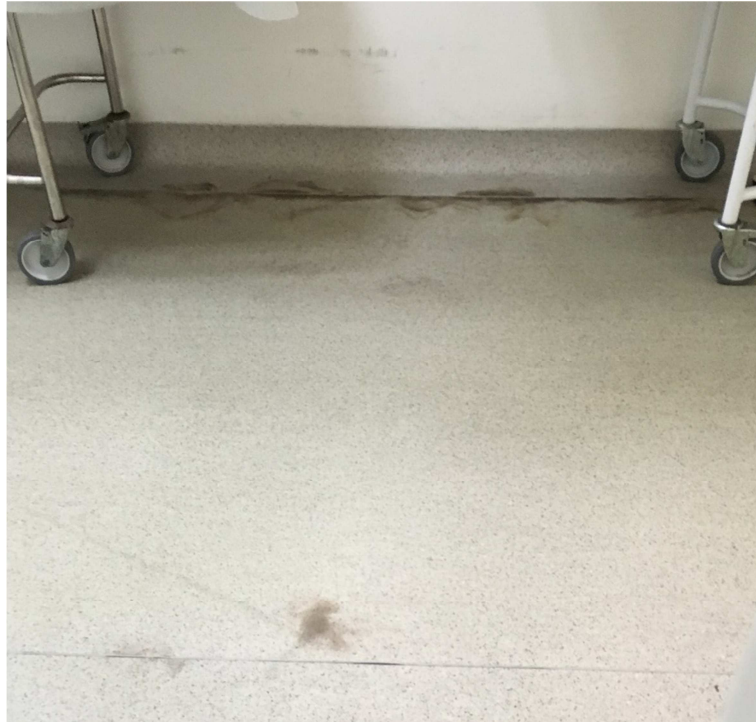
**Figura 34 - Manchas e descolamento das juntas da manta vinílica do hospital D.**  
Fonte: A autora.

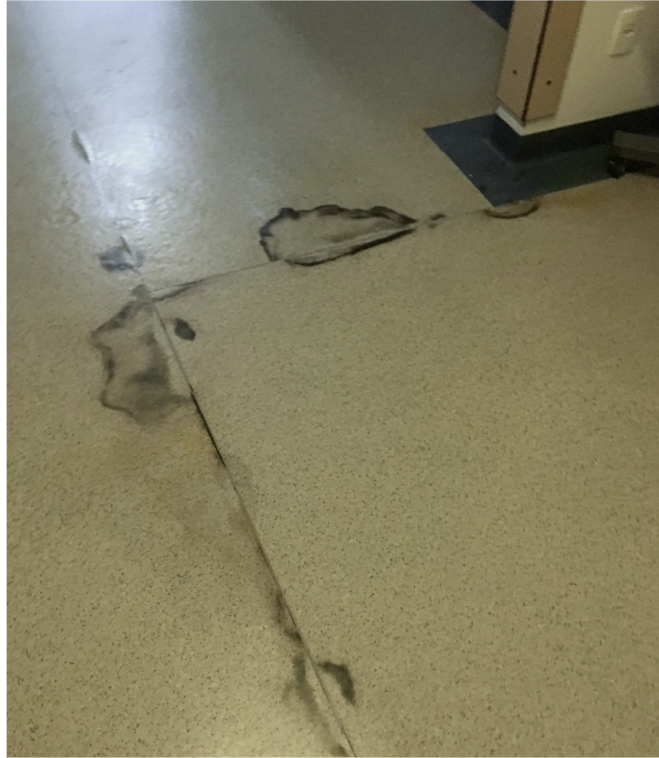
**Figura 36 - Manchas nas juntas da manta vinílica do centro cirúrgico do hospital D.  
Fonte: A autora.**

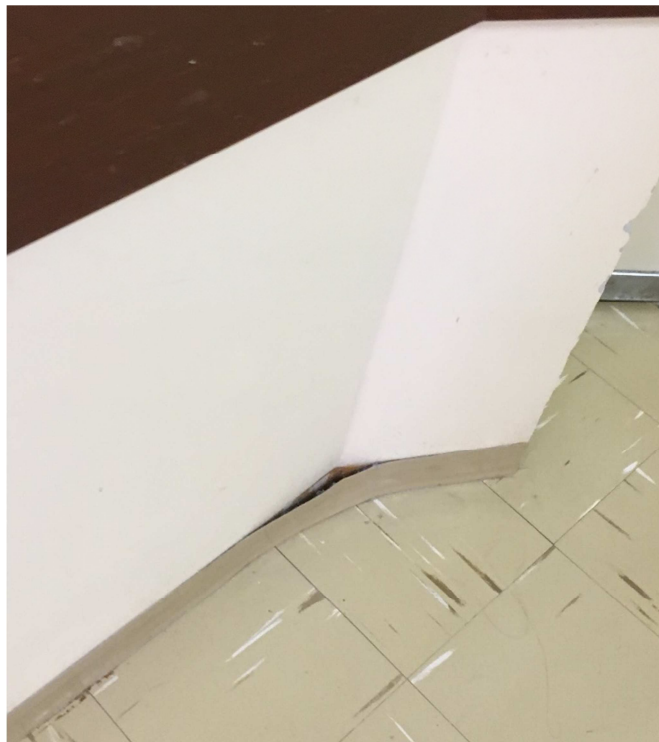
**Figura 37 - Descolamento do rodapé do hospital C.  
Fonte: A autora.**

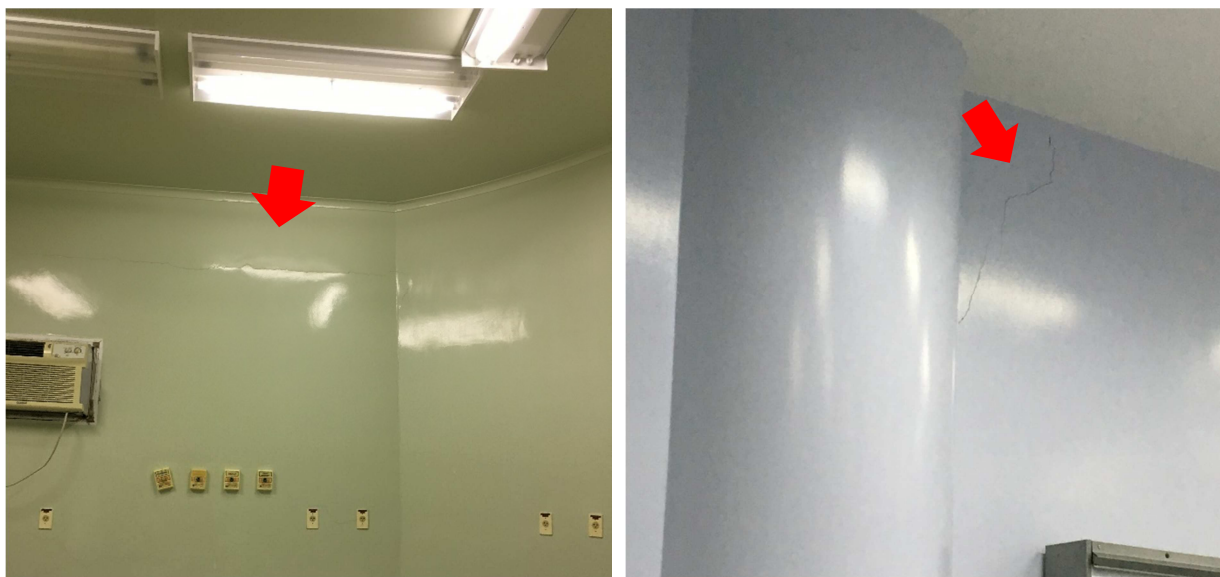
Figura 38 - Fissuras nas paredes das salas cirúrgicas do hospital C (esq.) e D (dir.).  
Fonte: A autora.

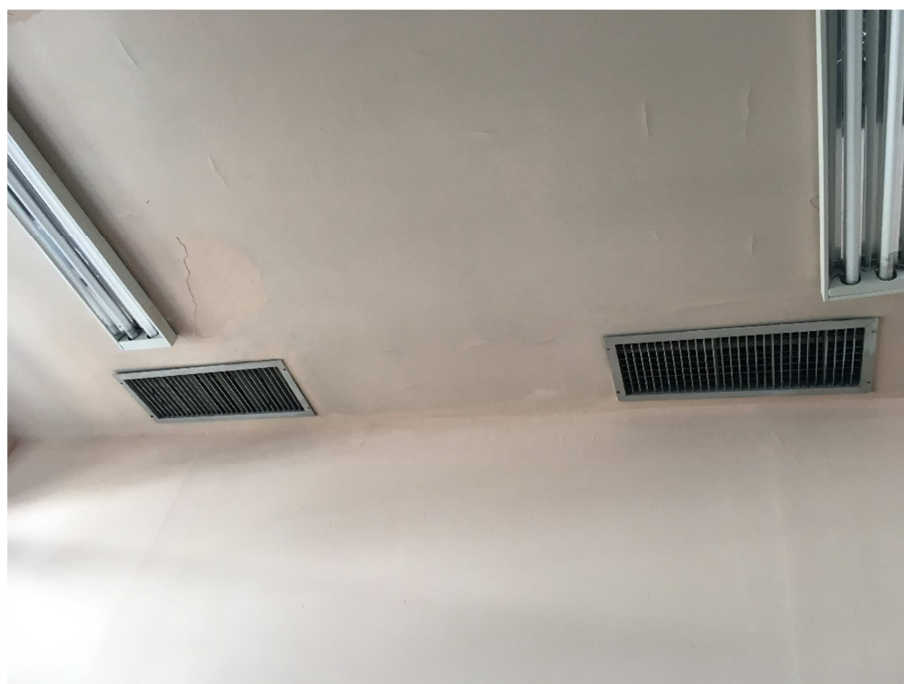
**Figura 40 - Descascamento da tinta do teto na sala das autoclaves do hospital C.  
Fonte: A autora.**

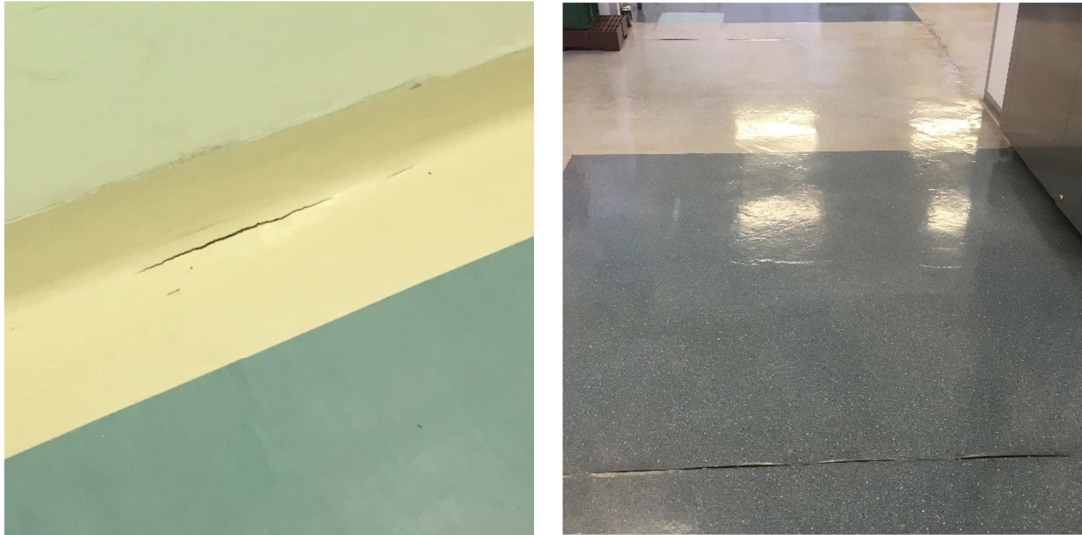
**Figura 41 - Fissuras (esq.) e descolamento (dir.) nas mantas vinílicas dos hospitais A e E, respectivamente.  
Fonte: A autora.**

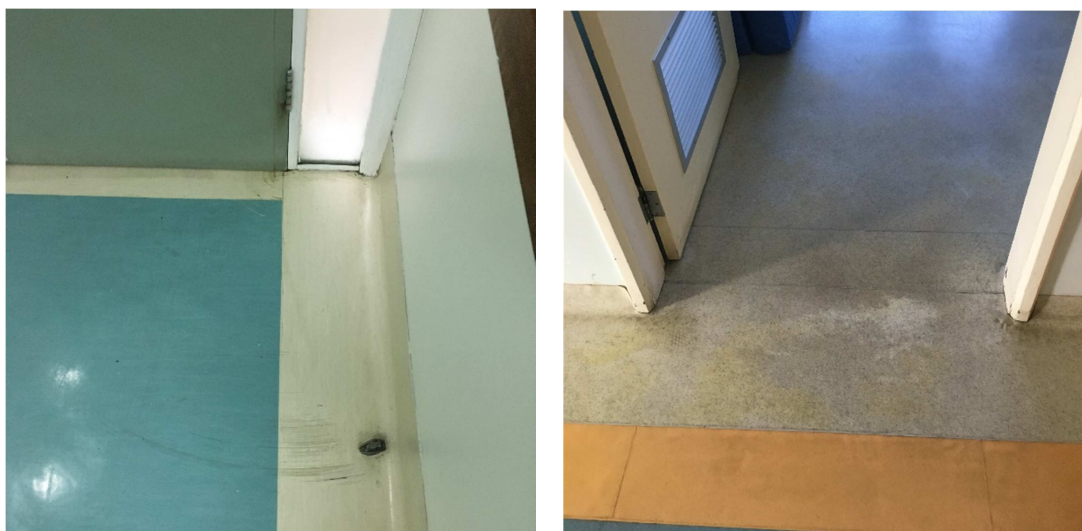
**Figura 43 - Riscos e manchas nas vinílicas das UTI dos hospitais A (esq.) e E (dir.).**

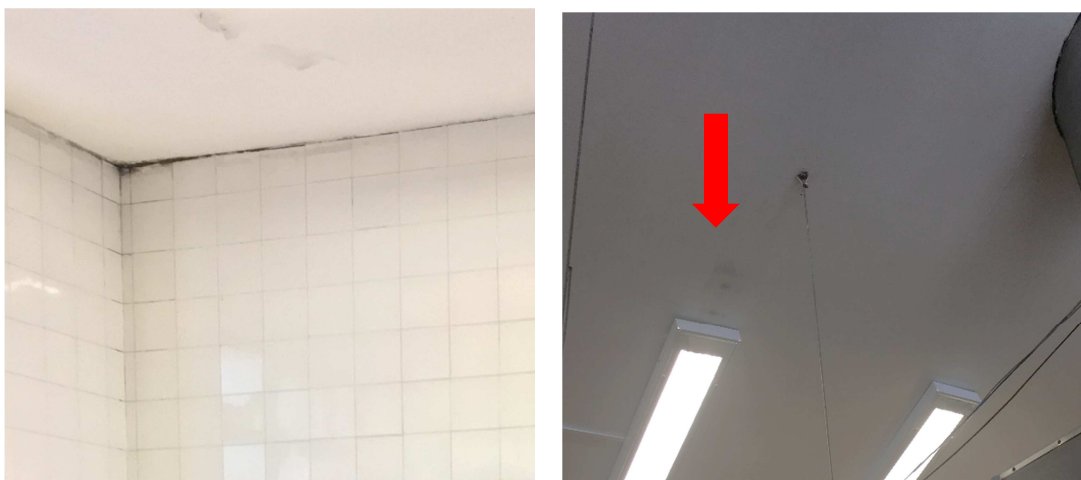
**Figura 46 - Bolor e manchas presentes nos tetos das cozinhas do hospital C (esq.) e E (dir.), respectivamente.**  
Fonte: A autora.

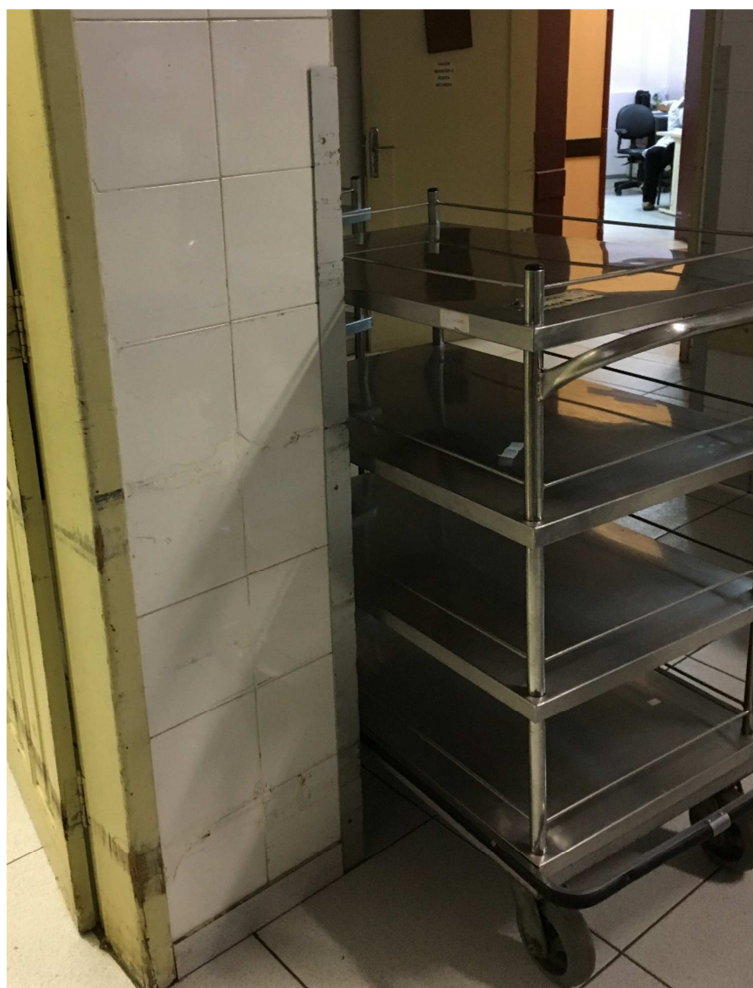
**Figura 47 - Riscos nas paredes do hospital C devido às colisões com veículos.**  
Fonte: A autora.

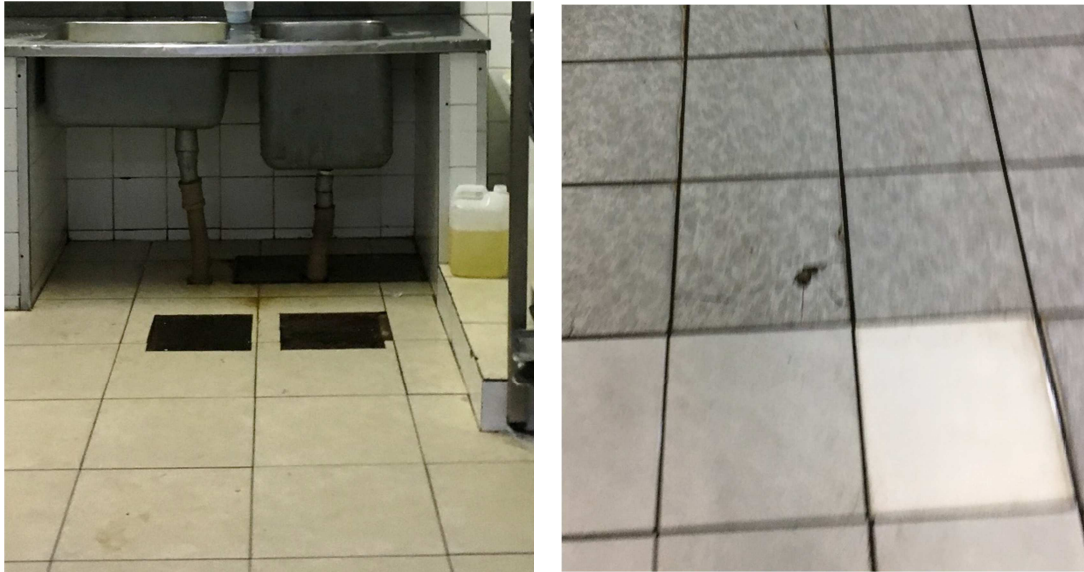
**Figura 48 - Exemplificação das manchas e quebras nas cozinhas dos hospitais C (esq.) e D (dir.), respectivamente.**  
Fonte: A autora.

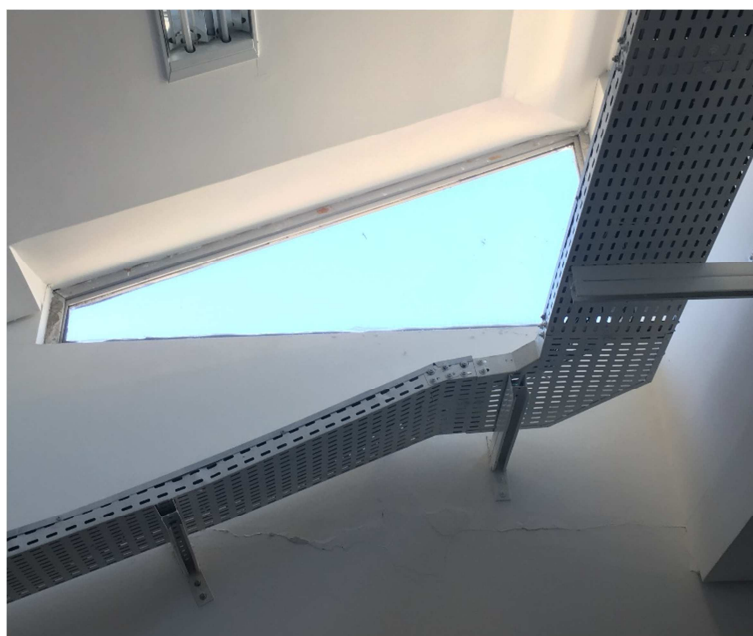
**Figura 50 - Infiltração na parede próxima à janela da rouparia do hospital E.**  
**Fonte: A autora.**

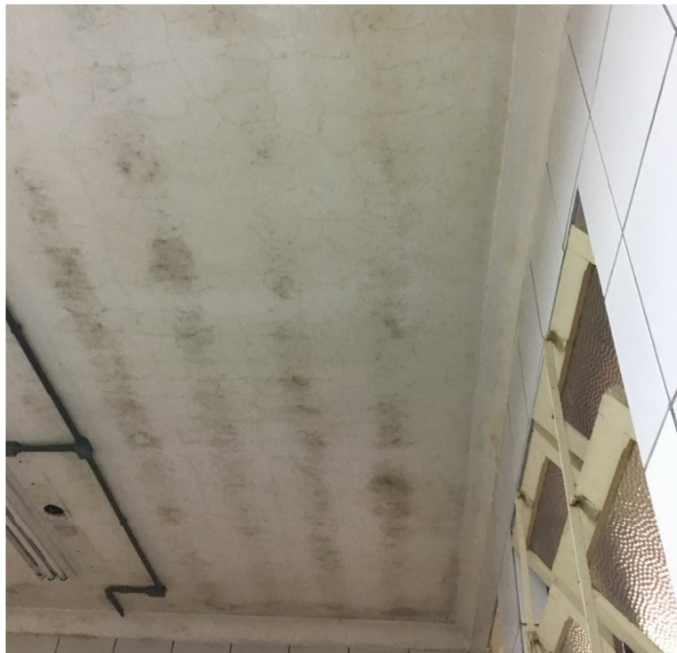
os tetos se encontravam com presença de bolor e fissuras (Figura 51) na região onde ficavam as antigas tubulações de água quente.

**Figura 51 - Bolor e fissuras no teto da rouparia do hospital C.**  
Fonte: A autora.

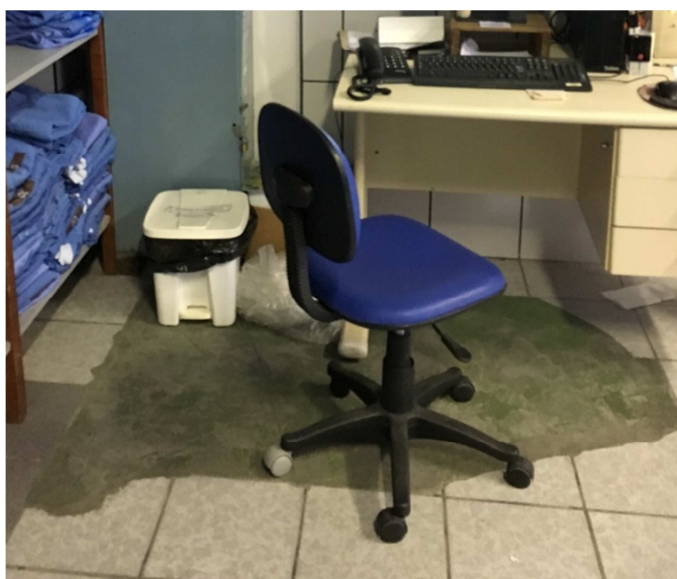
**Figura 52 - Contrapiso exposto devido à ausência de placas cerâmicas no hospital D.**  
Fonte: A autora.
