# Archeologische begeleiding Begijnhofkerk te Sint-Truiden

5 t.e.m. 11 juli 2004

**Rapport 6**

**ARCHEOLOGISCHE BEGELEIDING  
BEGIJNHOFKERK TE SINT-TRUIDEN**

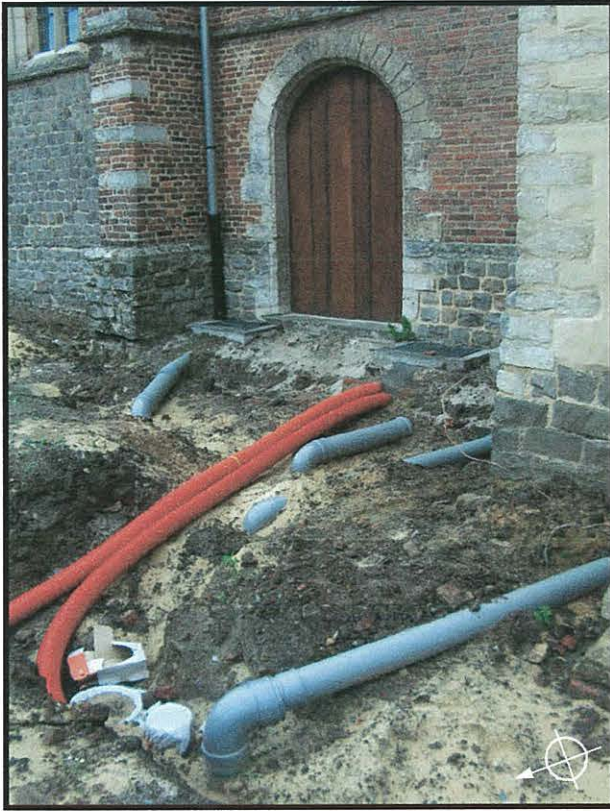
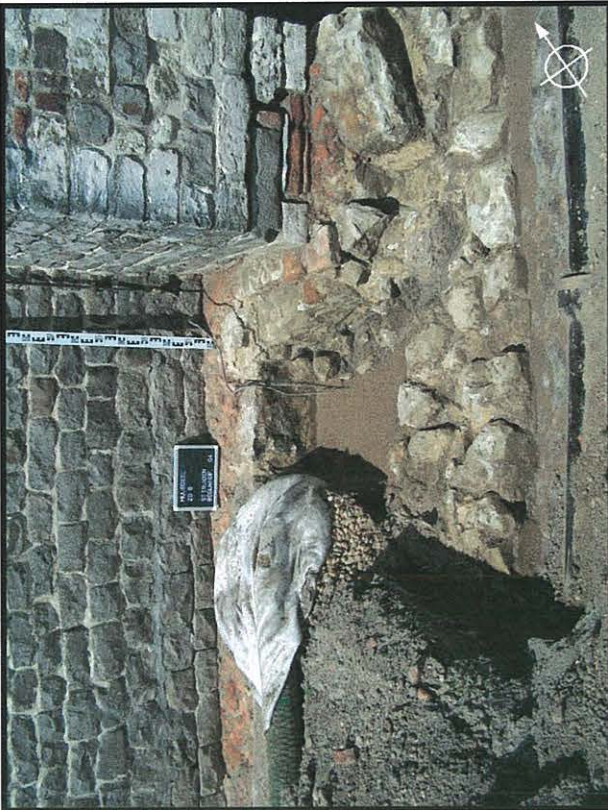
#### **ZO 8 (foto 1 en 7):**

- Bleke zandstenen plint.
- Eén rij donkerrode baksteen
- Tot onder het loopvlak grijze rechthoekige blokken Tiens kwartsiet met bovengronds zeer harde, bleke kalkmortel (restauratie), ondergronds zeer harde grijze mortel met kalkstippen.
- Het fundament begint 35 cm onder het loopvlak en bestaat zo goed als volledig uit zeer losse gele kalkmortel en grijs-gele Lincenzandsteen. Bovenop ligt over de hele breedte een laag baksteengruis. Af en toe komt een zeldzame grijze kalksteen of een ijzerzandsteen voor. Het fundament rust in een bed van dezelfde mortel, ongeveer 5 centimeter dik. Het materiaal waaruit het fundament gemaakt is, is vermoedelijk hergebruikt materiaal van muren X en Y.

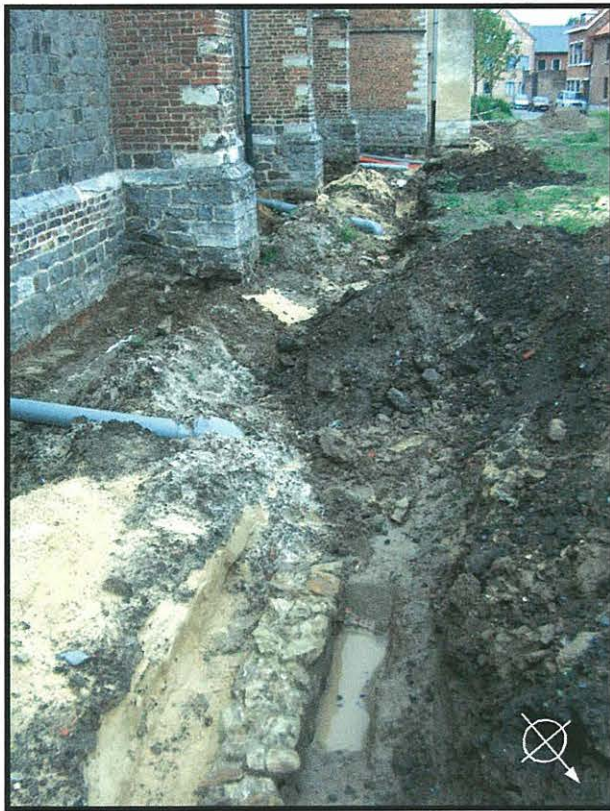
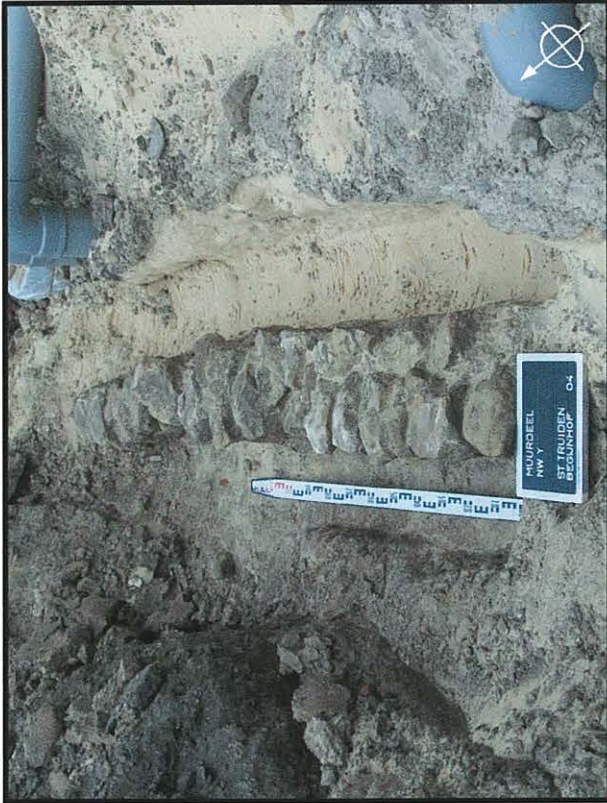
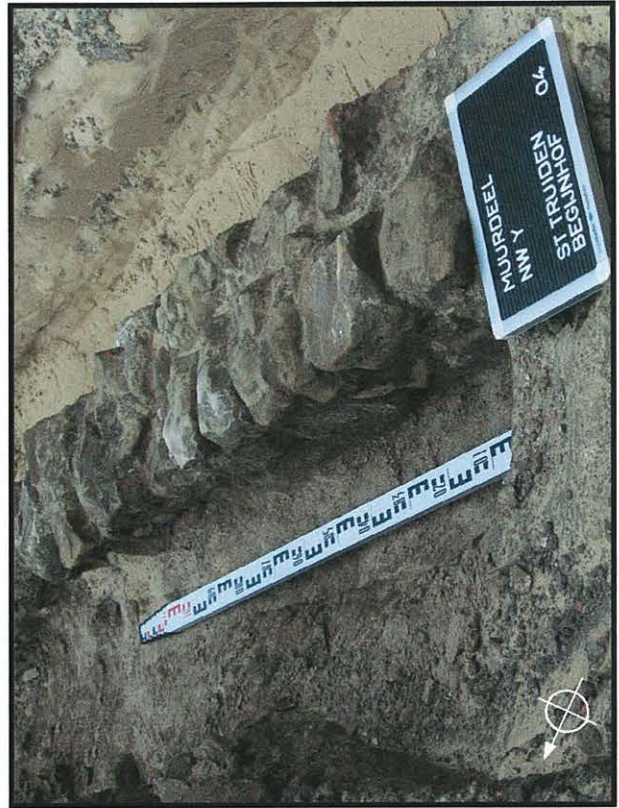
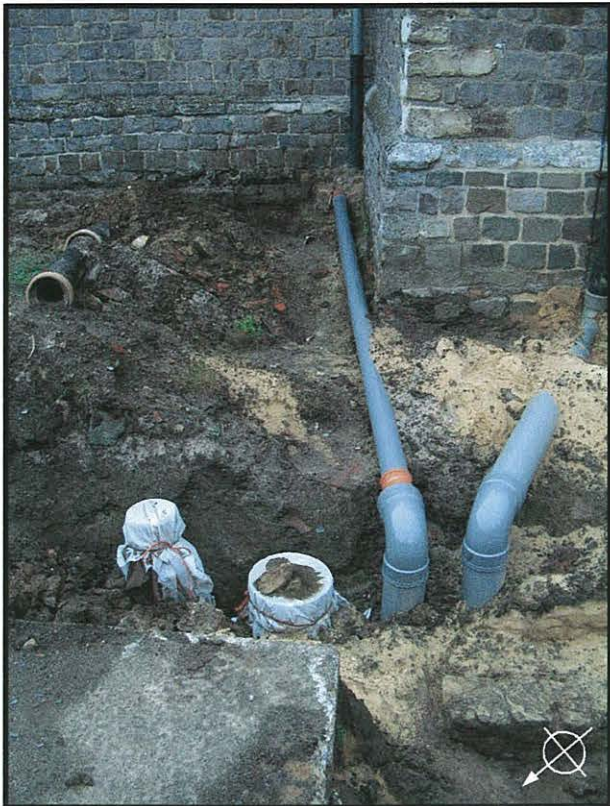
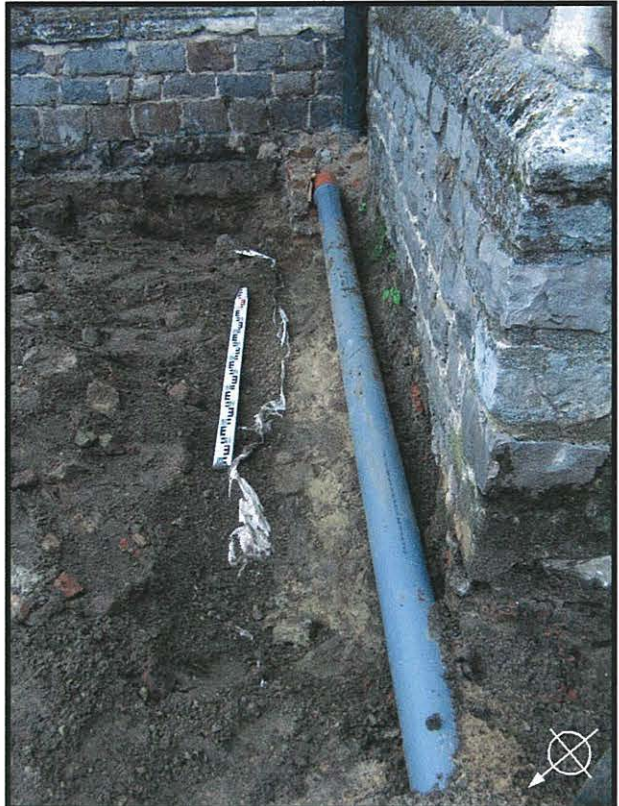
#### Muur Y 1, 2, 3 en 4 (foto's 3, 21, 22, 23 en 24):

- Deze muur in Lincenzandsteen werd teruggevonden waar ze de aansluiting maakte op het westschip (Y 3) en heeft daar een breedte van 70-80 cm en is 28 cm onder het loopvlak gelegen. Ze is de tegenhanger van X 1 die de andere buitenmuur van het schip vormde. Met Y 1, 2 en 3 worden drie muurresten die op verschillende plaatsen in mekaars verlengde werden terug gevonden aangeduid. Met Y 4 het stuk muur dat hier haaks op staat en dat de verbinding maakte met het koor.

- Muur Y 1-2 loopt parallel met het jongste deel van het huidige schip (op 44 en 65 cm onder het loopvlak). Door de graafwerken voor de aanleg van de riolering was het deel van de muur langs de zijde van de kerk reeds ongeveer voor de helft weggegraven, waardoor de breedte werd gereduceerd tot een 35-tal cm. Aan de buitenzijde was het parement wel nog bewaard. Tenslotte maakt de muur net achter het 16<sup>de</sup>-eeuwse schip een hoek van 90 graden naar het koor toe (de hoeksteen zelf is niet meer bewaard)

waar ze een vijftigtal centimeter verder uitsteekt dan de dwarsmuur van het oostschip (Y 4). Helaas was het wegens de verstoringen door de rioleringswerken niet ook niet meer mogelijk om nog uit te maken hoe deze muur aansloot op de fundamenteën van het koor. In elk geval is er geen afdruk van deze muur te zien op de koorwand.

- Uit dit alles kunnen we opmaken dat we hier te maken hebben met de oudere kerkmuren, die gedeeltelijk werden afgebroken om plaats te maken voor een smaller schip. Het afbraakmateriaal van deze muren werd gebruikt als fundament van het nieuwe schip.

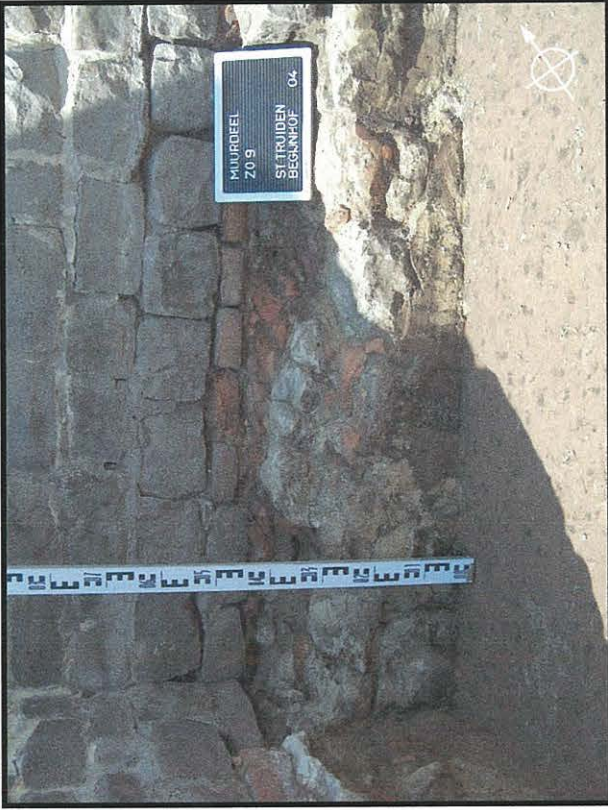
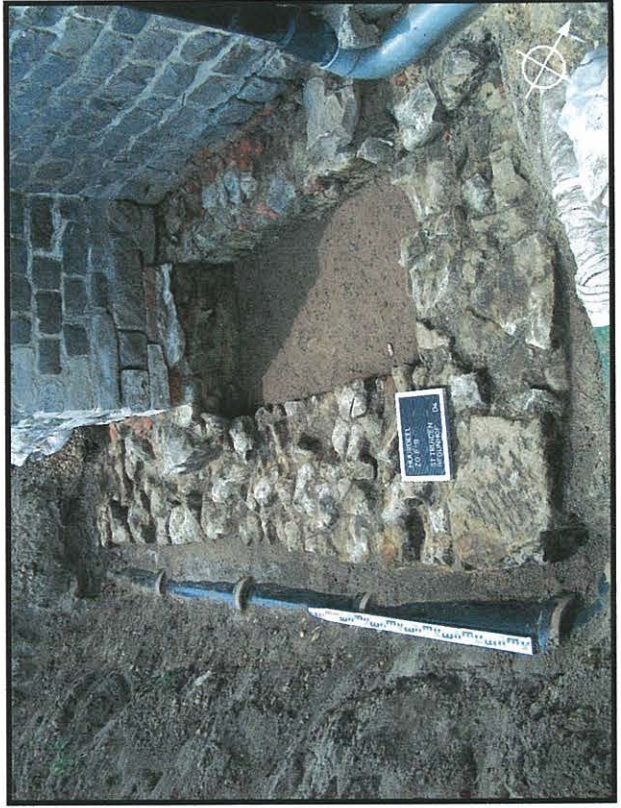
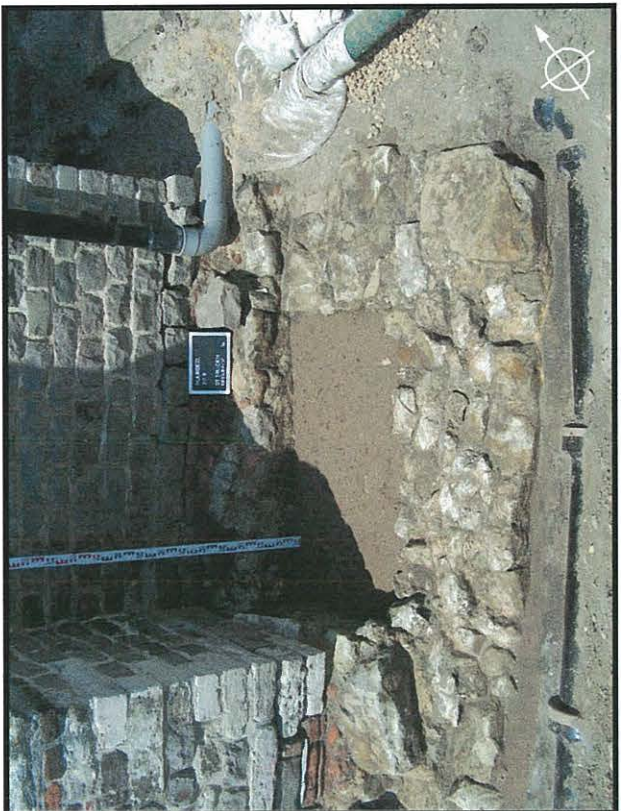
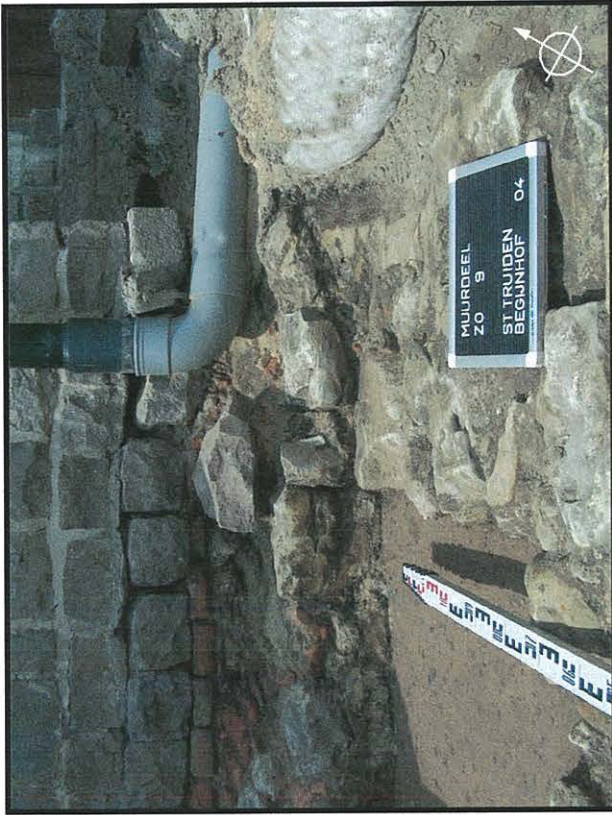
#### **ZO 9 (put 1- foto's 5, 6, 8, 13 en 32):**

- Bleke zandstenen plint
- Eén rij donkerrode baksteen
- Tot onder het loopvlak grijze rechthoekige blokken Tiens kwartsiet met bovengronds zeer harde, bleke kalkmortel (restauratie), ondergronds zeer harde grijze mortel, ook met kalkstippen. Onder de grijze stenen bevindt zich een rij rechthoekige bakstenen (egalisatie van het fundament).
- Het fundament bevindt zich 20 cm onder het loopvlak en bestaat zo goed als volledig uit zeer losse gele kalkmortel en grijs-gele Lincenzandsteen. Bovenop ligt over de hele breedte een laag baksteengruis. Af en toe komt een zeldzame grijze kalksteen of een ijzerzandsteen voor. Het fundament rust in een bed van dezelfde mortel, ongeveer 5 centimeter dik. Het materiaal waaruit het fundament gemaakt is, is vermoedelijk hergebruikt materiaal van muren X en Y.

- De steunberen van dit deel van de kerk (smaller gedeelte van het schip, 16<sup>de</sup> eeuw) zijn gelijktijdig met de muren gebouwd. Dit alles is gebouwd na de afbraak van muur X gezien de steunbeer tussen 8 en 9 ZO met zijn fundament op de afgebroken muur rust.
- Tussen muur X en ZO 9 werd een scherf gevonden in de vaste grond. Spijtig genoeg kon deze niet gedetermineerd worden.

#### Muur X 1 en 2 (foto's 5, 6, 7, 8, 13 en 31):

- Ter hoogte van muurdeel ZO 9 werd een rechthoekige zoekseuf uitgezet. Hierin werden de resten van het fundament van het verdwenen oostschip aangetroffen. X 1 is de zijmuur van het schip, X 2 is de muur die de verbinding maakte met het koor en die haaks op X 1 staat. De 70 tot 80 cm brede muur loopt ondergronds aan de buitenzijde van het 16<sup>de</sup>-eeuwse schip van de kerk en is opgebouwd uit geelgrijze Lincenzandsteen. De muur loopt niet geheel parallel met de 16<sup>de</sup> eeuwse muur. Dit vanwege het feit dat het 16<sup>de</sup> eeuwse schip een afwijking vertoont ten opzichte van de middellijn van de kerk. De stenen liggen meestal in een droog verband aaneengesloten, enkel de hoogst gelegen stenen bevatten nog wat mortelsporen. Het betreft beige tot roze zandige kalkmortel. Op de hoek van muur X 1-2 ligt een grote rechthoekige hoeksteen, eveneens in Lincenzandsteen. Ten ZO van muur X 1 loopt op 10 tot 20 cm een moderne rioolbuis die ter hoogte van de hoek meedraait. Bij de aanleg hiervan werd de hoeksteen geraakt. Muur X bevindt zich op ongeveer een halve meter onder het loopvlak.

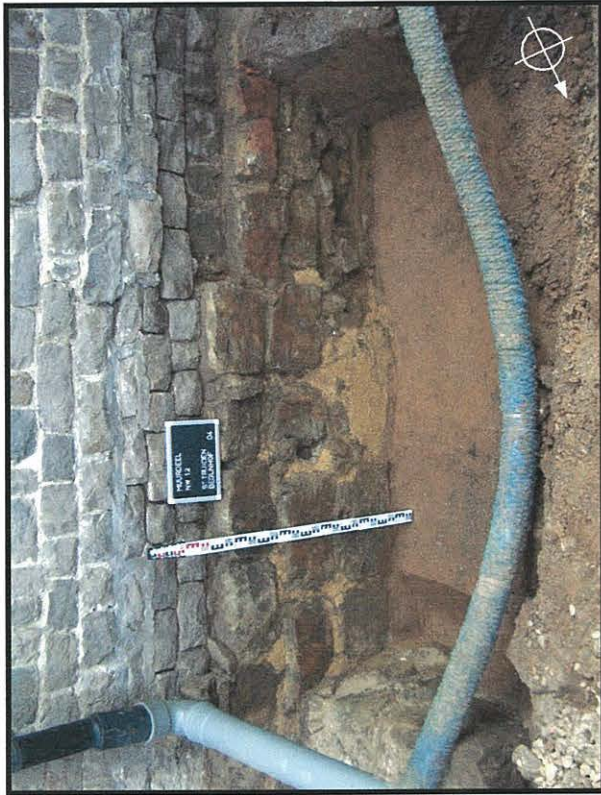
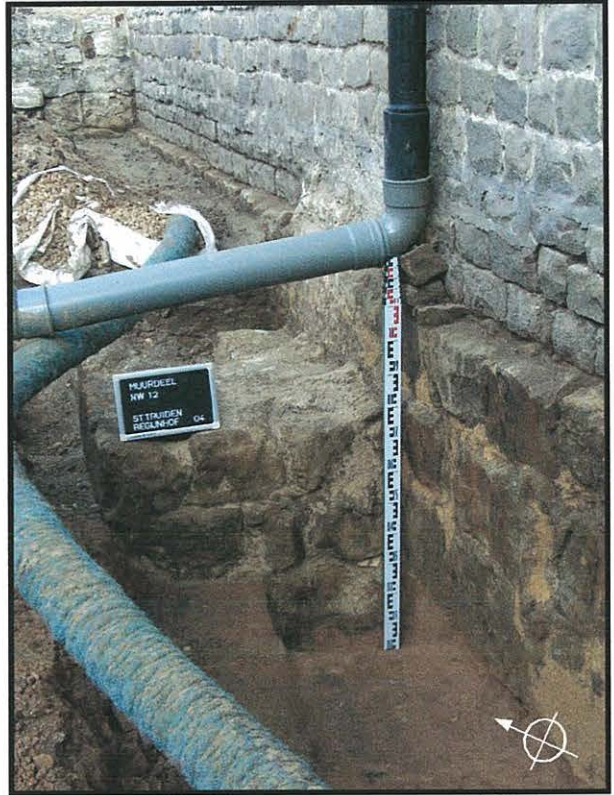
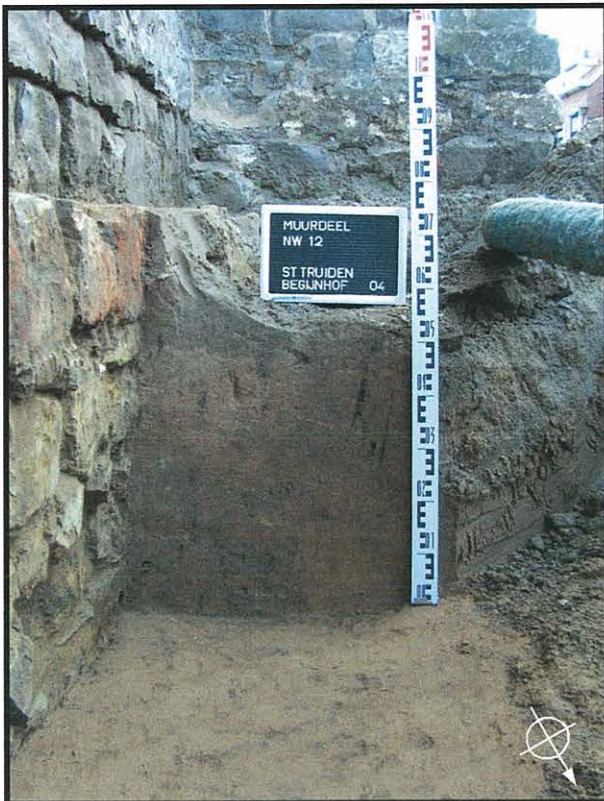
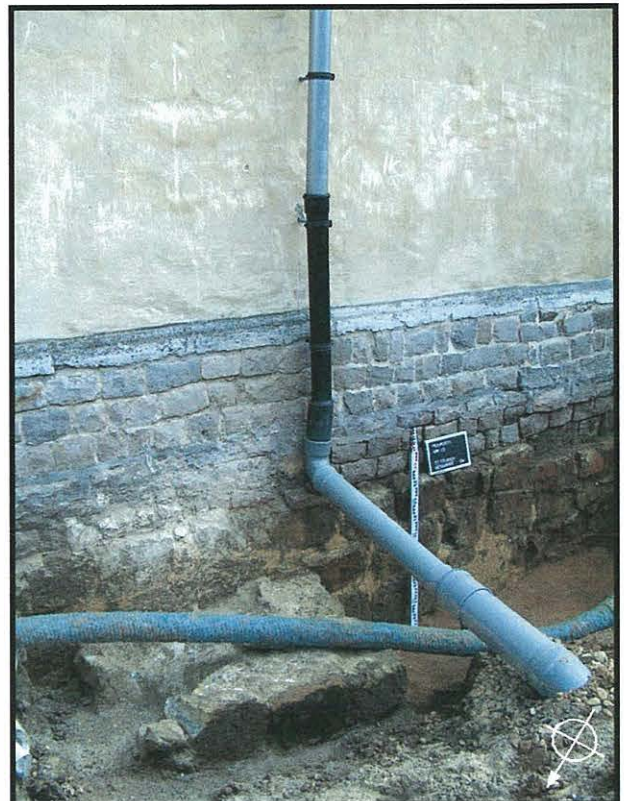
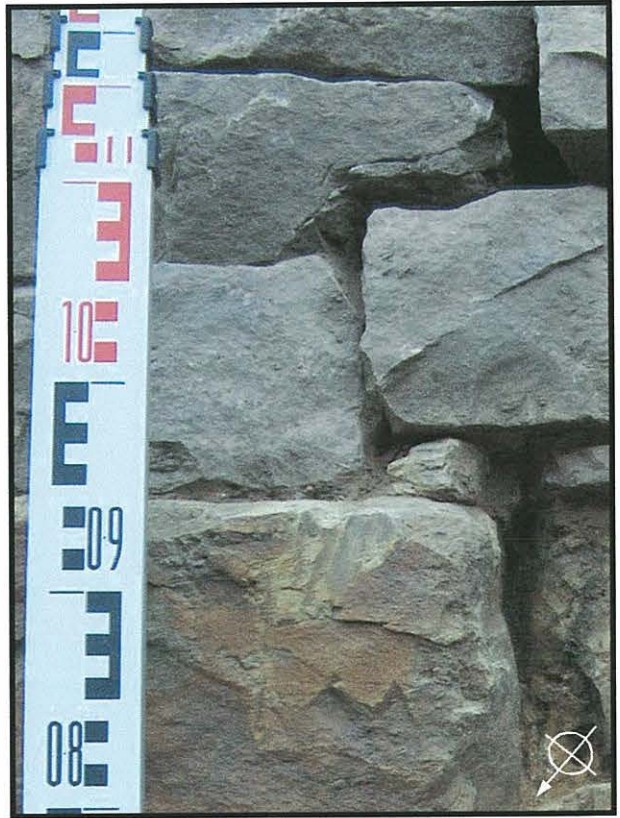
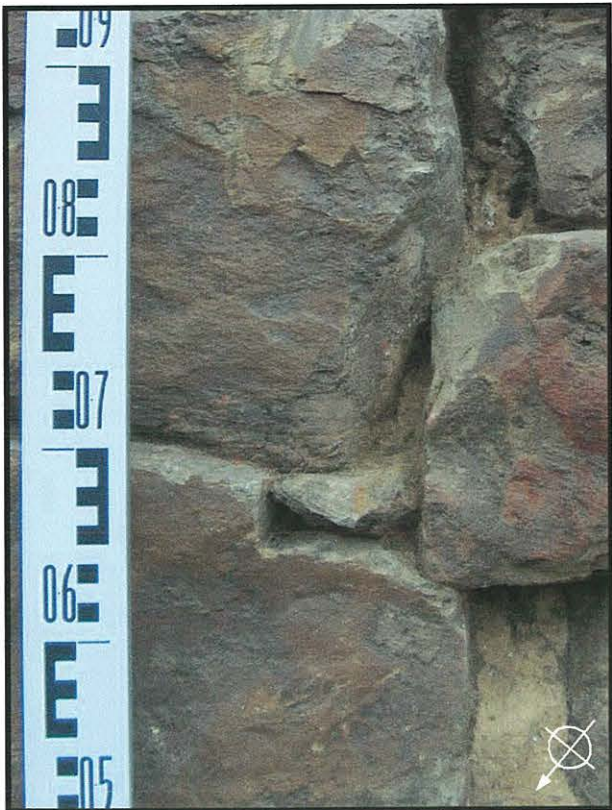
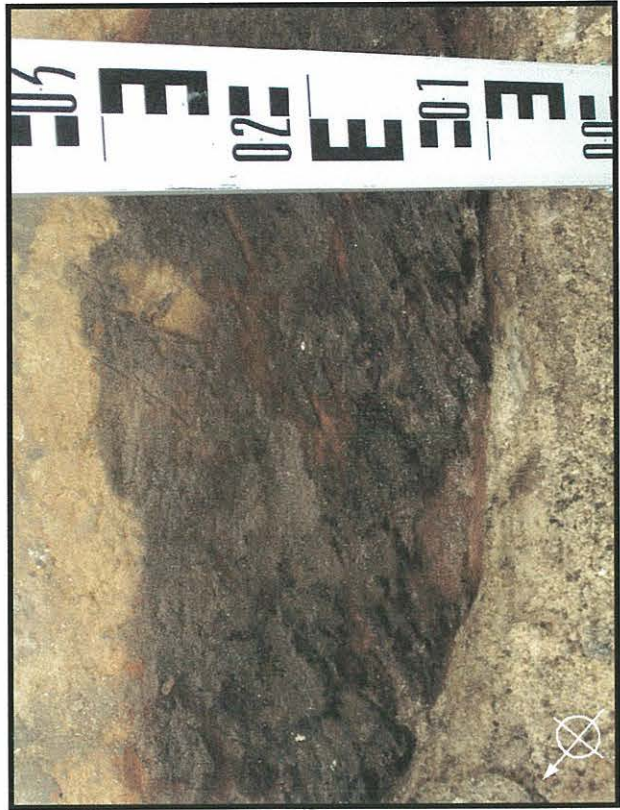
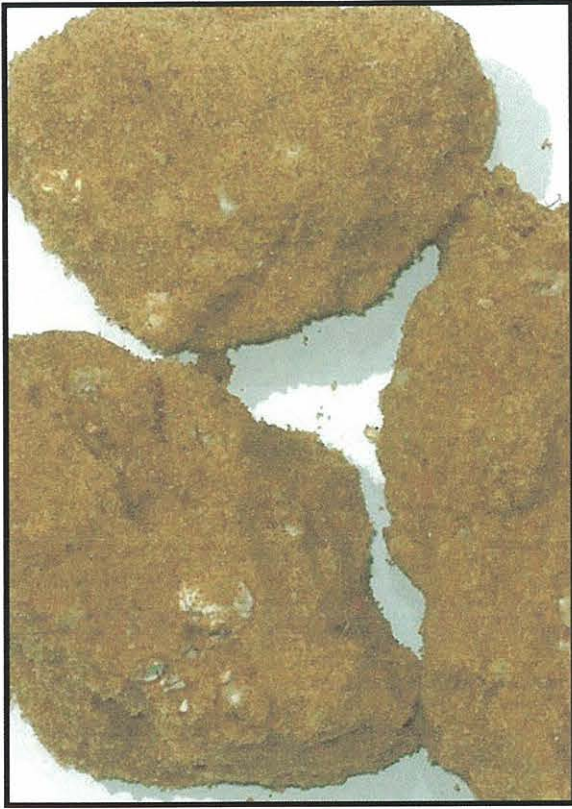
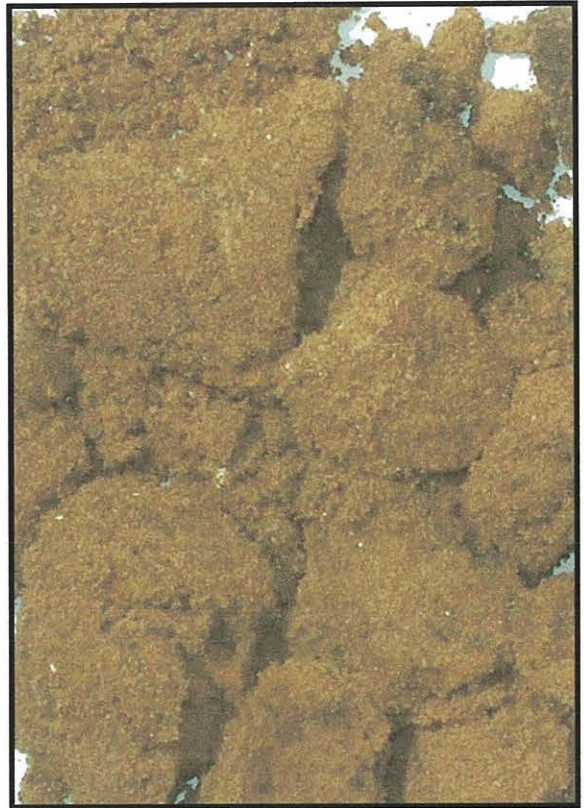
#### NW 12 a en b - put 2 (foto's 9, 10, 11, 12, 14, 15, 16, 29 en 30):

- Bleke zandstenen plint
- Tot onder het loopvlak grijze rechthoekige kalkstenen met bovengronds zeer harde, bleke kalkmortel en ondergronds zeer harde grijze mortel.
- Het fundament bestaat uit grijs-gele Lincenzandsteen. Het voorste deel van de kerk

(voorgevel en eerste twee traveeën) was in put 2 zichtbaar en kreeg de naam NW 12 b. Het rechterdeel op de bovenstaande foto, NW 12 b, blijkt uit de bouwnaad die zichtbaar was in de proefput, ouder te zijn dan NW 12 a. Dit was duidelijk af te leiden uit het feit dat men uit de stenen van het nieuwe gedeelte hoeken heeft gekapt om ze te doen aansluiten op het ten tijde van de bouw nog bestaand gedeelte van de muur (NW 12 b). Men heeft beneden aan het fundament de aansluiting met het oude deel gemaakt door er heel veel mortel (lichtgeel) en losse stenen naast te gooien, waarop vervolgens steengruis en een grote passende steen zijn gezet die de aansluiting maken. Het fundament van het oudste deel van de kerk (NW 12 b) is opgevuld met donkergele mortel. Het begint minder diep onder het loopvlak als het jongere fundament. (oud: 37 cm, jonger: 50 cm). De beide fundamenten gaan tot op de vaste bodem, 119 en 126 cm onder het loopvlak.

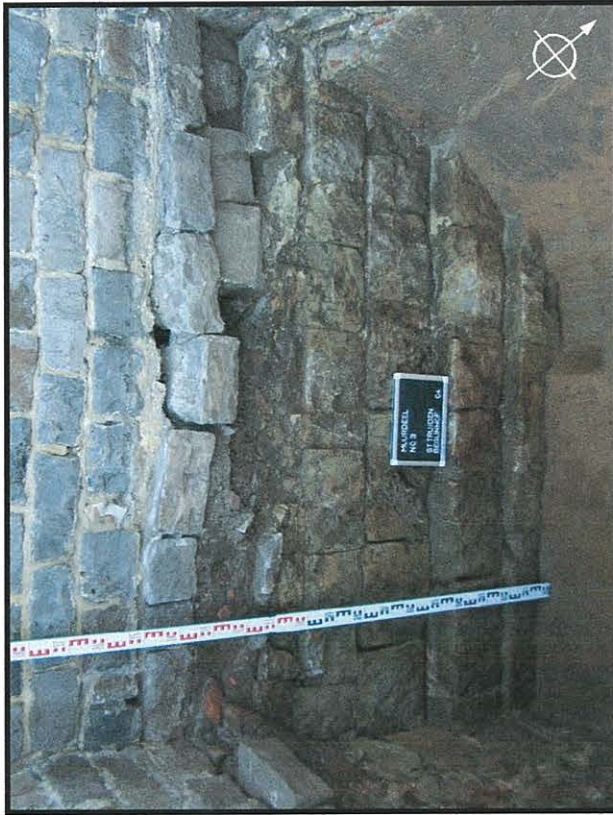
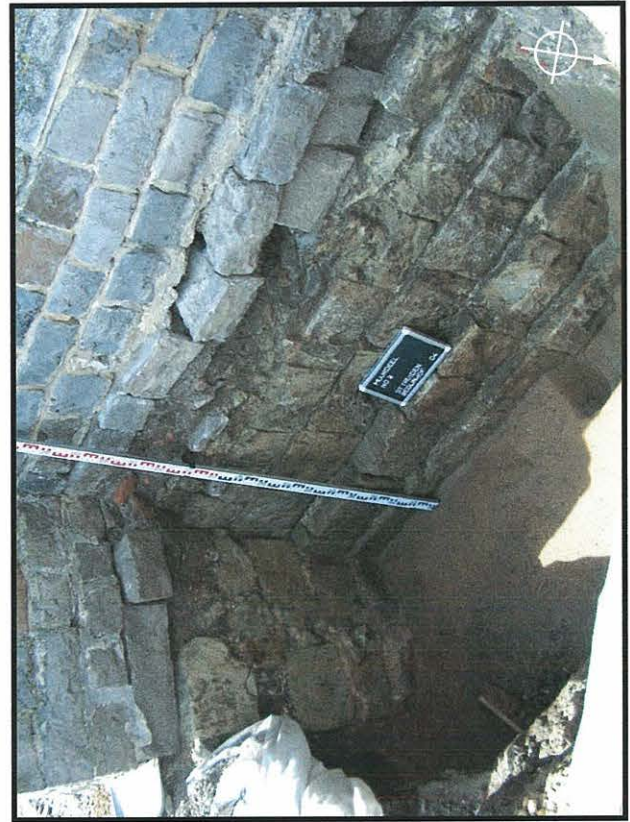
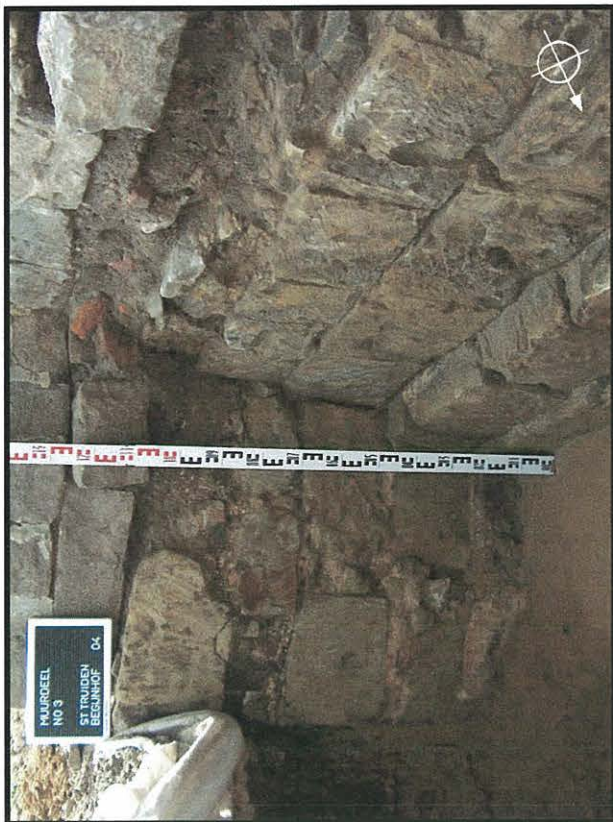
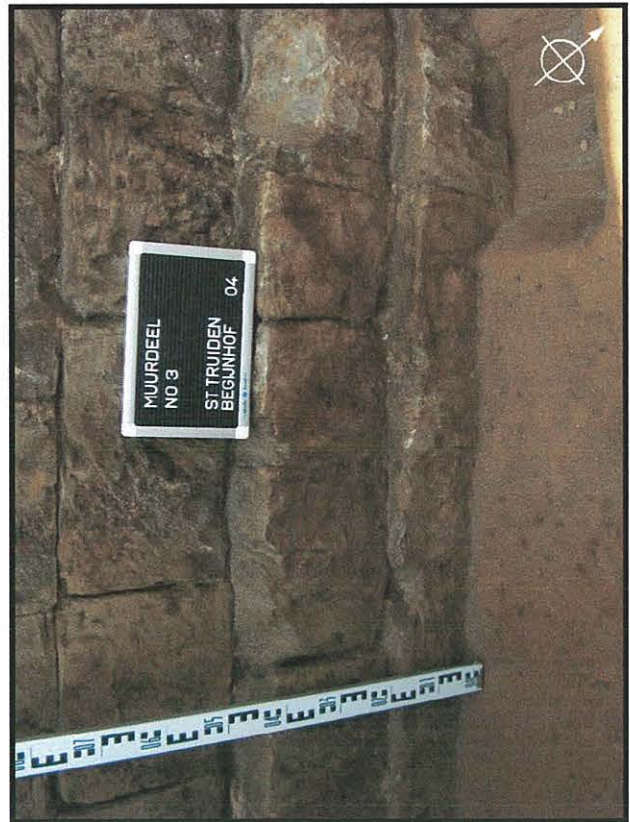
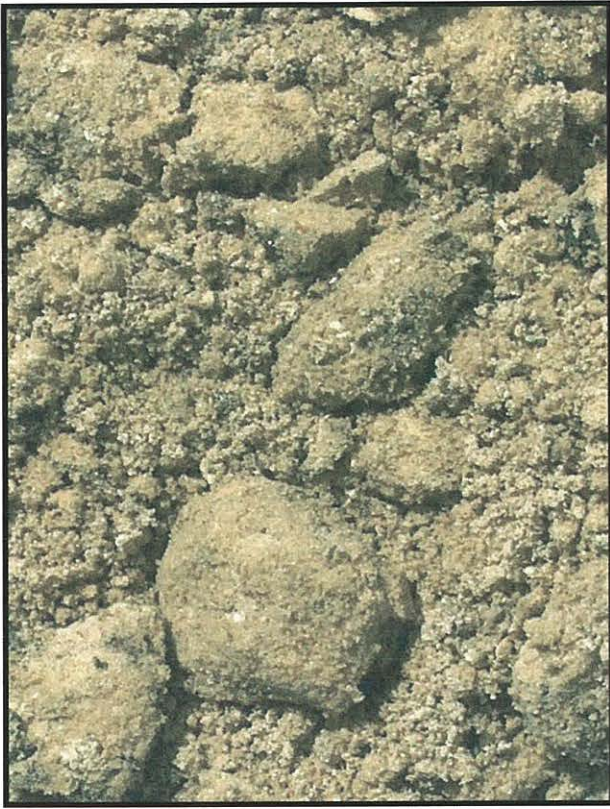
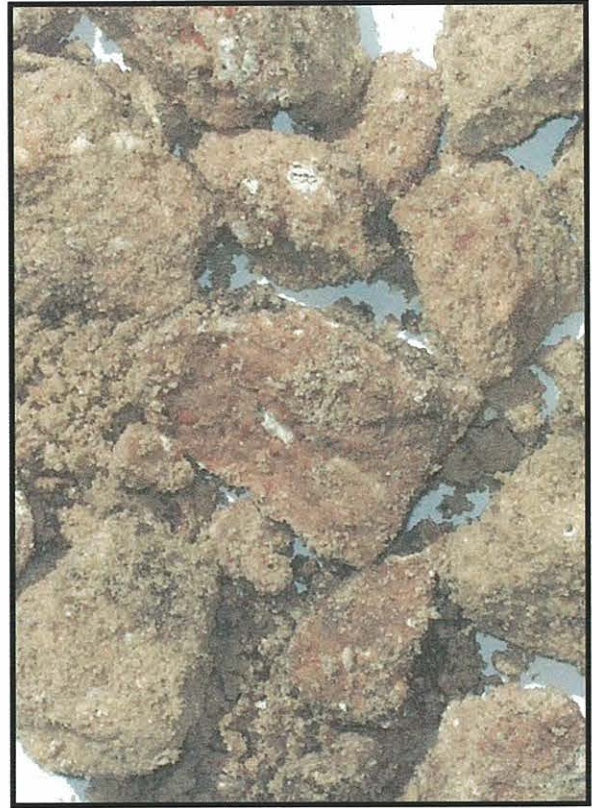
#### NO 3 - put 3 (foto's 17, 18, 19, 20, 33 en 34):

- Op deze plaats aan de achterkant van het koor werd een put gegraven tot de onderkant van het fundament werd bereikt. Deze bleek zich op een diepte van 160 cm onder het loopvlak te bevinden. Het koor was dus voorzien van een heel stevige fundering, wat in scherpe tegenstelling staat met de funderingen van het zestiende- eeuwse schip. De steunbeer tussen NO 2 en 3 werd ook vrijgemaakt. Op het niveau van het fundament is de steunbeer niet verbonden met het koor. Hij staat er tegenaan. Voor de steunbeer werd ook een andere mortel gebruikt als voor de bouw van het fundament van het koor. Deze mortel is bleek en zanderig en bevat opvallend veel rode en roze stippen, afkomstig van bijgemengd baksteengruis. Op het niveau waar het parament van de buitenmuren van het koor aanvangt is de steunbeer wel vastgemetseld aan de wand van het koor. Wat betreft de gebruikte steensoorten is de steunbeer gelijkaardig aan het koor.

- Bleke zandstenen plint.
- Tot onder het loopvlak grijze rechthoekige blokken kwartsiet van Tienen met bovengronds zeer harde, bleke kalkmortel (restauratie). Onder het loopvlak bevinden zich nog twee lagen kwartsiet, waarvan een stuk ooit is uitgebroken en opgevuld met puin.

- Onder het kwartsiet bevinden zich 5 lagen Lincenzandsteen, in grote recht gezaagde blokken. Op de blokken waren zaagsporen te herkennen. De mortellaag tussen deze rechte en nauw aansluitende blokken was zeer dun. Aanvankelijk bestond het vermoeden dat hier in een droog verband gebouwd werd, maar een beschadigde steen bleek bovenaan toch mortelsporen te vertonen.

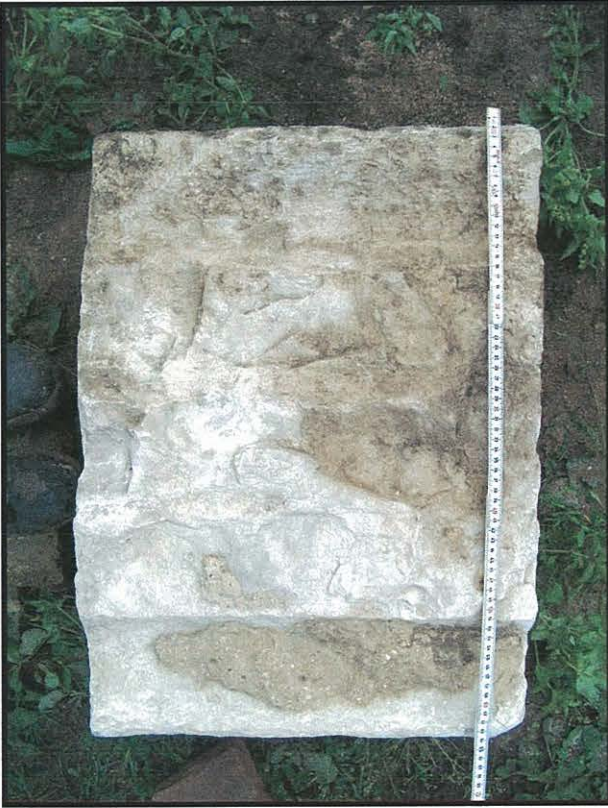
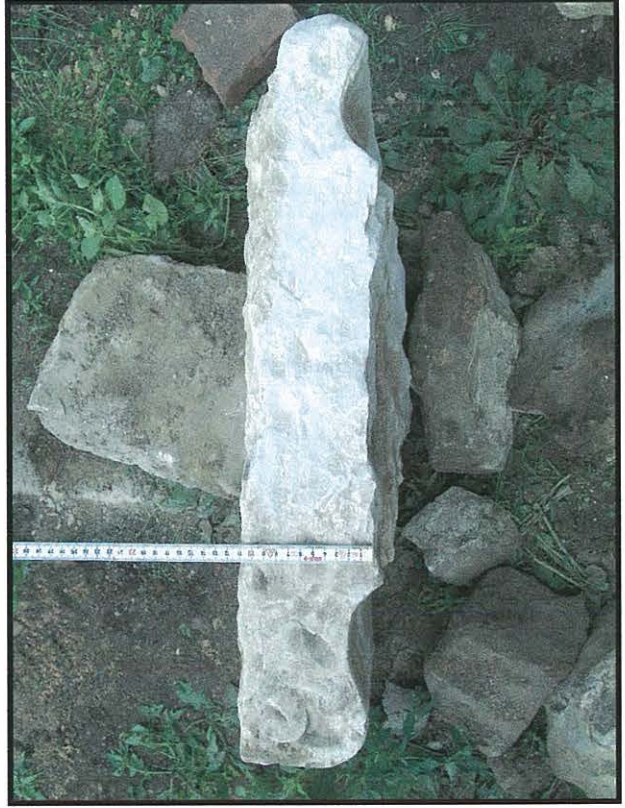
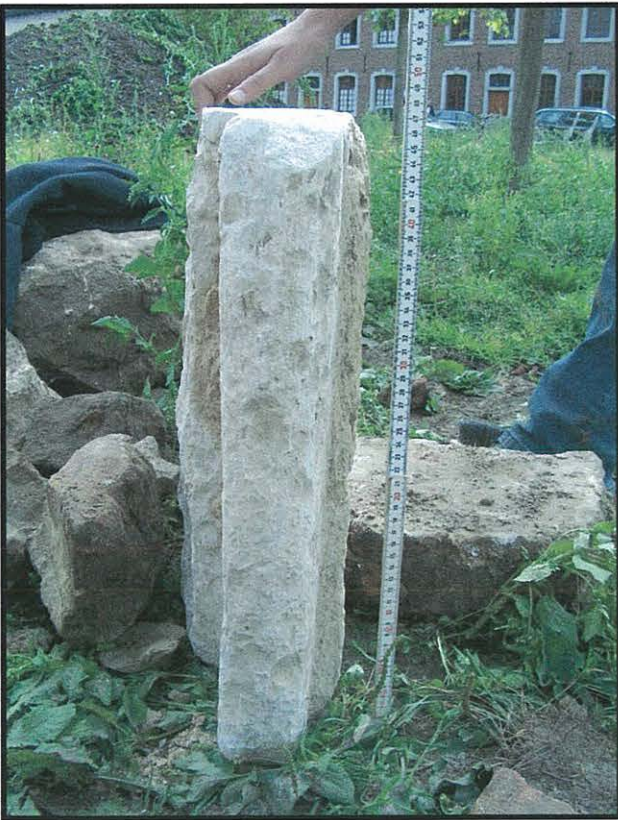
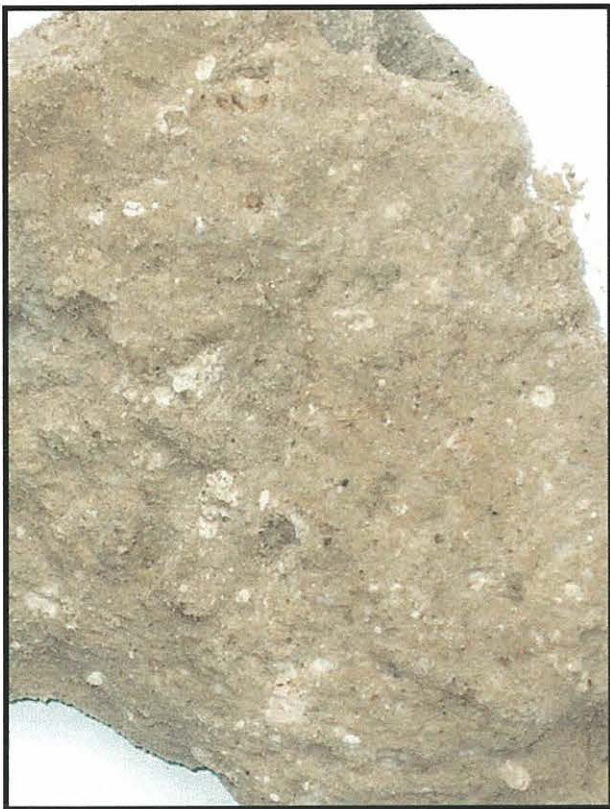
#### **5. Het onderzoeken van de bewerkte, geprofileerde stenen (foto's 25, 26, 27 en 35).**

- Slechts één enkele bewerkte steen werd aangetroffen tussen het puin dat zich voor de kerk bevindt. Het betreft een platte kalksteen, aan de uiteinden afgerond. Mogelijk gaat het hier om een architectuurfragment van een oudere bouwphase van de kerk. Er bevindt zich nog mortel op het fragment. De steen werd schoongemaakt, gefotografeerd en er werden stalen van de mortel genomen. Deze steen werd in de Begijnhofkerk in bewaring gegeven.

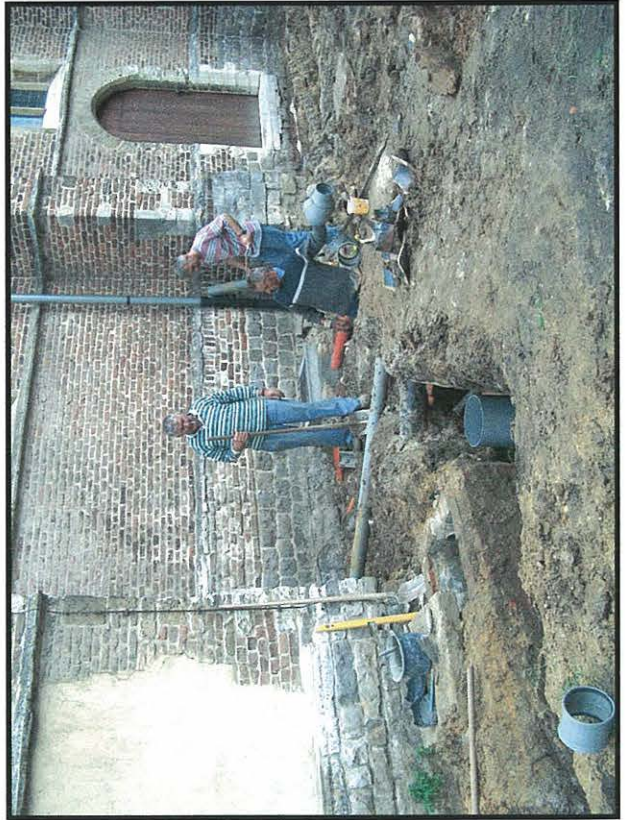
28

#### **4. Opvolgen van de aanleg van de rioleringsssleuf (foto 28).**

- Deze werken brachten muur X aan het licht, die reeds hierboven werd beschreven. Er werden echter geen skeletresten aangetroffen. Dit was enigszins onverwacht. Misschien werden de begijnen verder van de kerk weg begraven, meer in de richting van de voormalige kerkhofmuur.

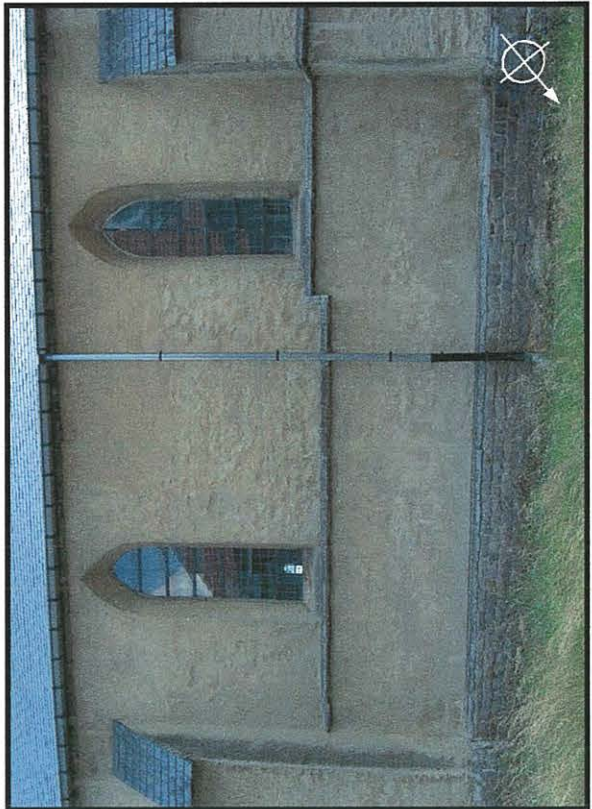
- Bleke zandstenen plint
- Tot onder het loopvlak grijze rechthoekige kalkstenen met bovengronds zeer harde, bleke kalkmortel.
- Het fundament bestaat uit grijs-gele Lincenzandsteen.
- De steunbeer tussen NW 11 en NW 12 is weggebroken, wat duidelijk zichtbaar is in de plint en de lijst. Het fundament van deze steunbeer is wel nog bewaard gebleven (foto's 36 en 12).
