VŠB – Technická univerzita Ostrava  
Fakulta strojní  
Katedra částí a mechanismů strojů

# **Nedestruktivní zkoušení karbonových materiálů jízdních kol**

Non-Destructive Testing of Carbon Materials  
for Bicycles

Ostrava 2018

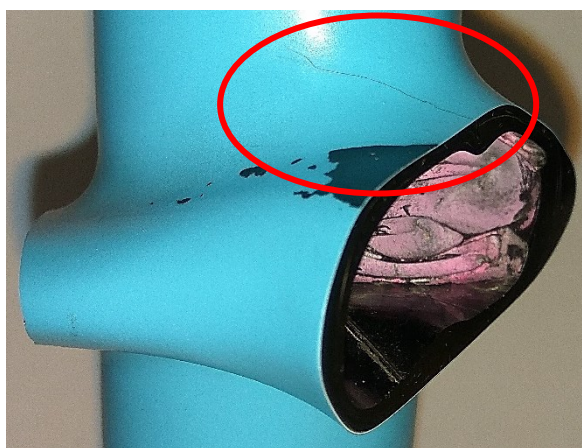
Nedestruktivní zkoušky budou prováděny na rámu s vyskytující se prasklinou v místě napojení horní rámové trubky na trubku sedlovou. Jedná se o rám Superior XP 969 2017 a tento rám je zobrazen na obrázku 1.1. Zmíněná prasklina je vyobrazena na obrázku 1.2.

Obrázek 1.2 – Prasklina na rámu

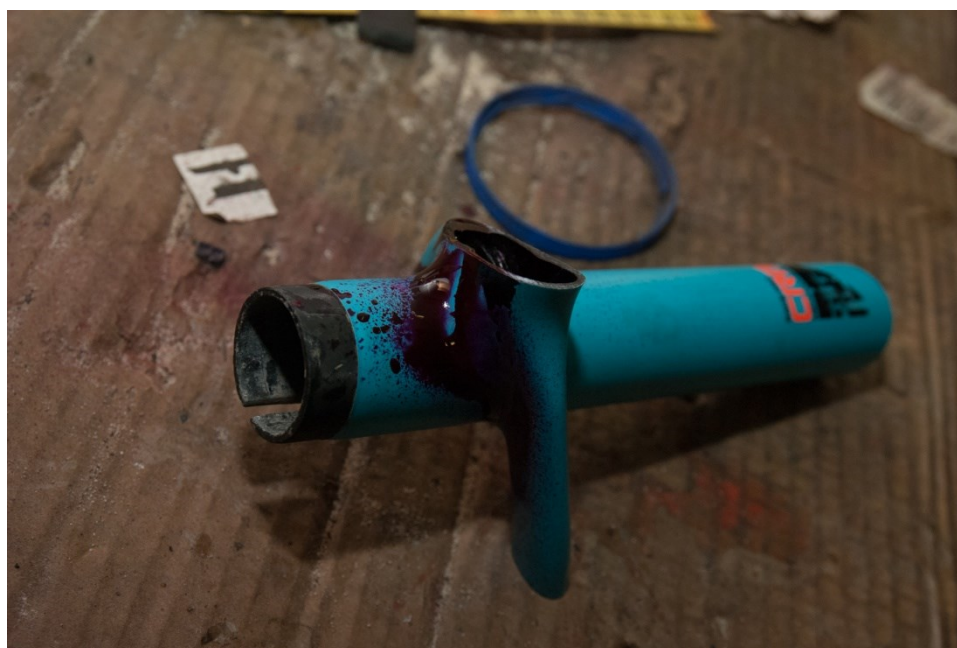
*Obrázek 4.1 – Aplikace penetrační látky*

Na tomto obrázku je dobře patrné místo výskytu praskliny a také to, že penetrační kapalina vniká do praskliny. Po uplynutí penetračního času byla penetrační kapalina z povrchu odstraněna. Dále bylo možné aplikovat vývojku pro zobrazení penetrační kapaliny absorbované prasklinou. Vzorek po nanesení vývojky je zobrazen na obrázku 4.2.

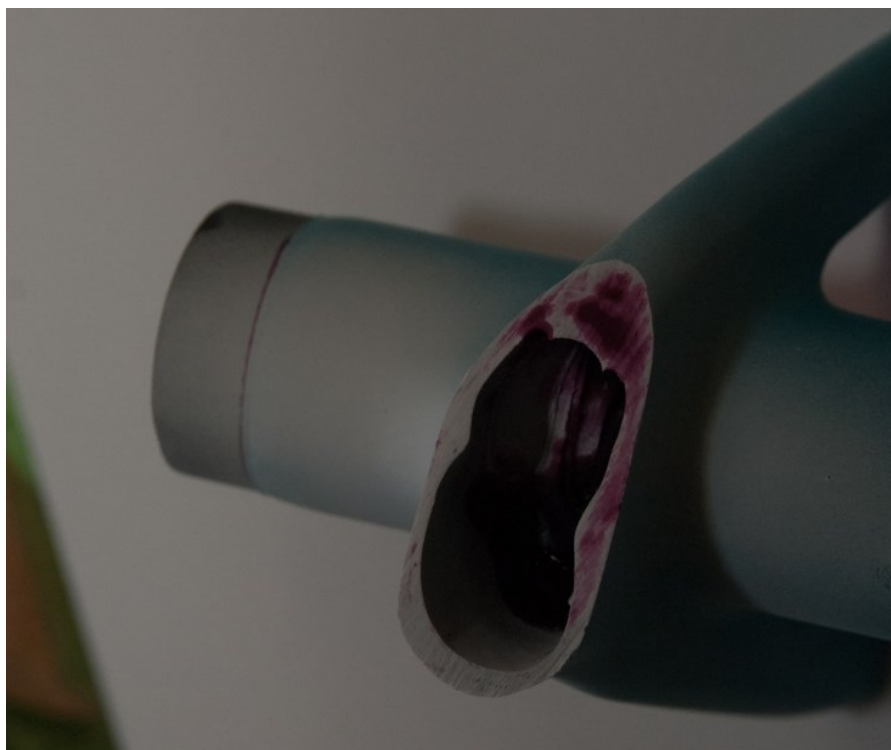
*Obrázek 4.2 – Vzorek po nanesení vývojky*

Na obrázku je viditelné velké množství penetrační kapaliny. Penetrační kapalina je viditelná také v místě vyústění praskliny a je zde náznak toho, že prasklina může být v materiálu. Bohužel vzhledem k hrubému povrchu této plochy jsem nebyl schopen s jistotou určit, zda se opravdu jedná o prasklinu v materiálu, nebo zda jde jen o vryp vzniklý řezem horní rámové trubky.

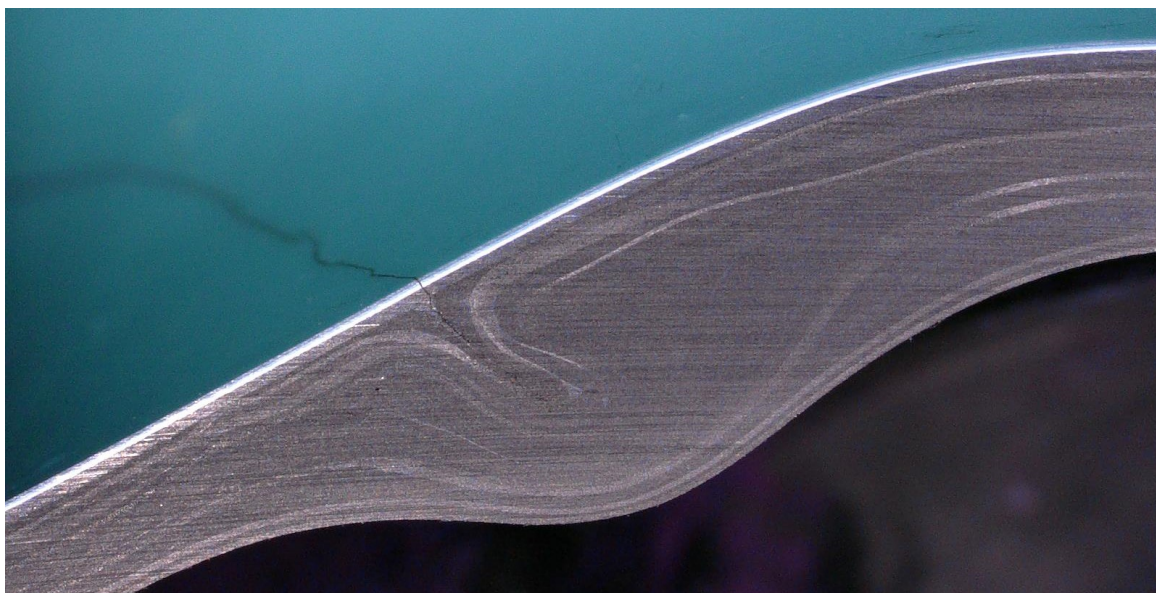
*Obrázek 4.4 – Místo vyústění praskliny*

Na obrázku 4.4 je dobře viditelné, že prasklina zasahuje podstatně hlouběji do materiálu a není tedy pouze ve vrstvě laku, jak se zdálo při prvním pohledu. Zároveň je zde velmi dobře viditelná deformace jednotlivých vrstev uhlíkových vláken v okolí praskliny. Toto je detailněji zobrazeno na obrázku 4.5.

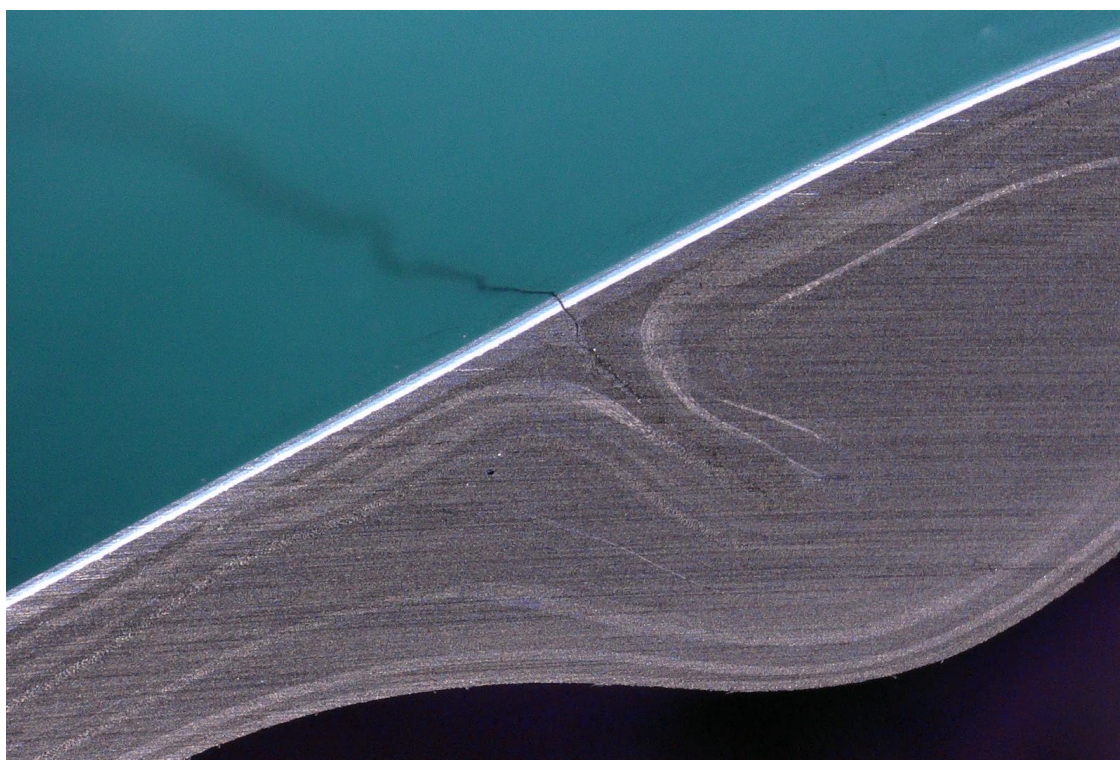
*Obrázek 4.5 – Detailní pohled na okolí praskliny*

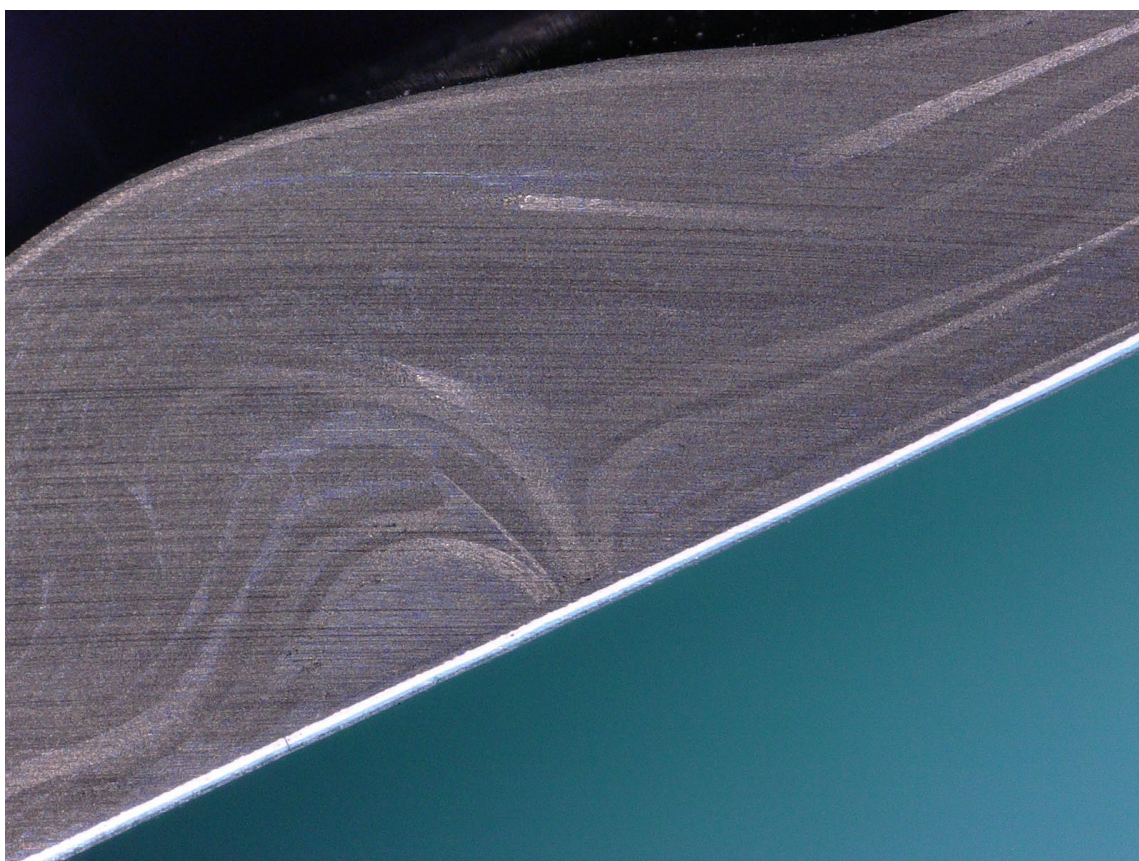
Při zkoumání zbylých částí plochy řezu byla objevena další místa s výskytem vad. Jedním z takovýchto míst byla oblast spodní části této rámové trubky, kde byla objevena vada identická jako v místě praskliny. Zde již zřejmě nedocházelo k tak vysoké koncentraci napětí a prasklina zde nevznikla. Zmíněné místo je zobrazeno na obrázku 4.6.

*Obrázek 4.6 – Deformace vrstev na spodní straně trubky*

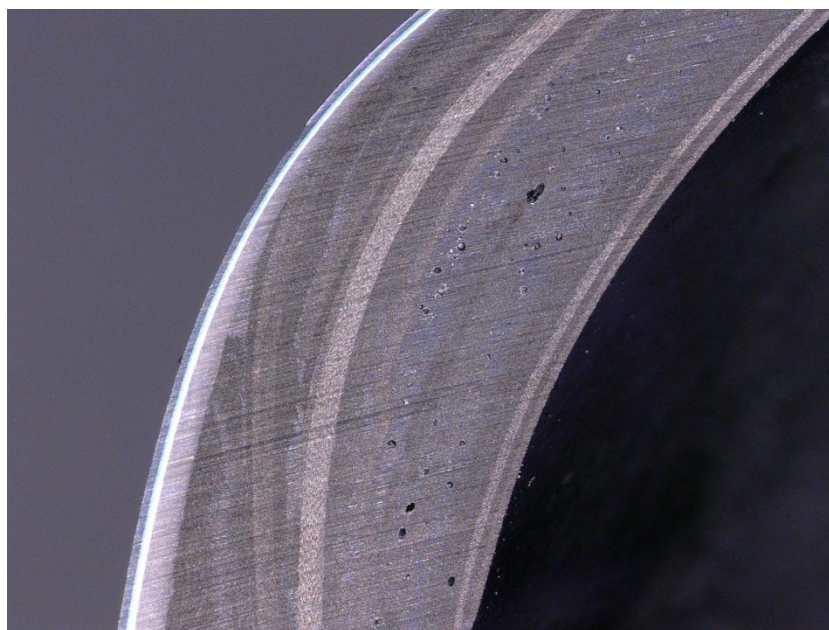
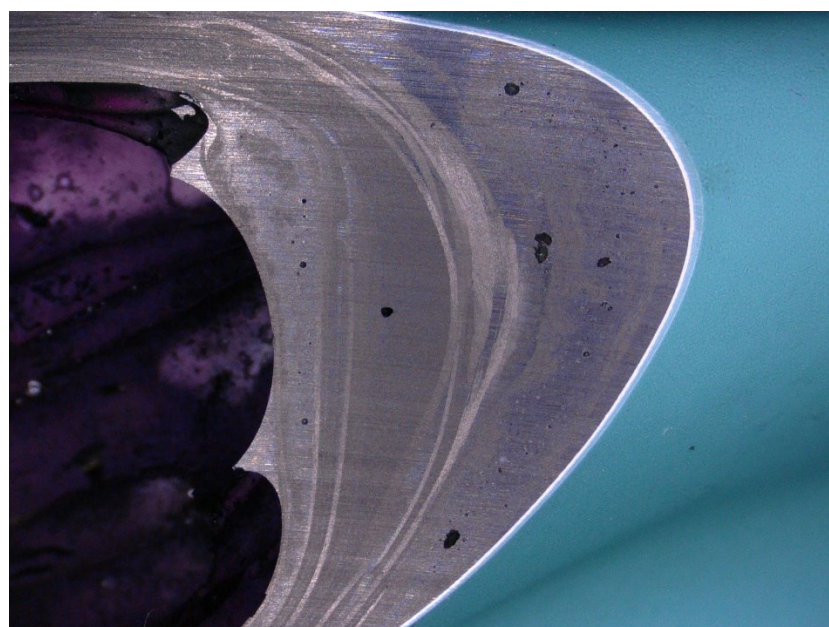
na vyleštěné ploše odhalit i pouhým okem bez použití mikroskopu. Na základě toho je možné předpokládat výskyt i ještě větších vzduchových bublin v těchto místech blíže k sedlové trubce. Zmíněná místa se vzduchovými bublinami lze vidět na obrázcích 4.7 a 4.8.

*Obrázek 4.7 – Vzduchové bubliny v materiálu*

*Obrázek 4.8 – Vzduchové bubliny viditelné i bez mikroskopu*

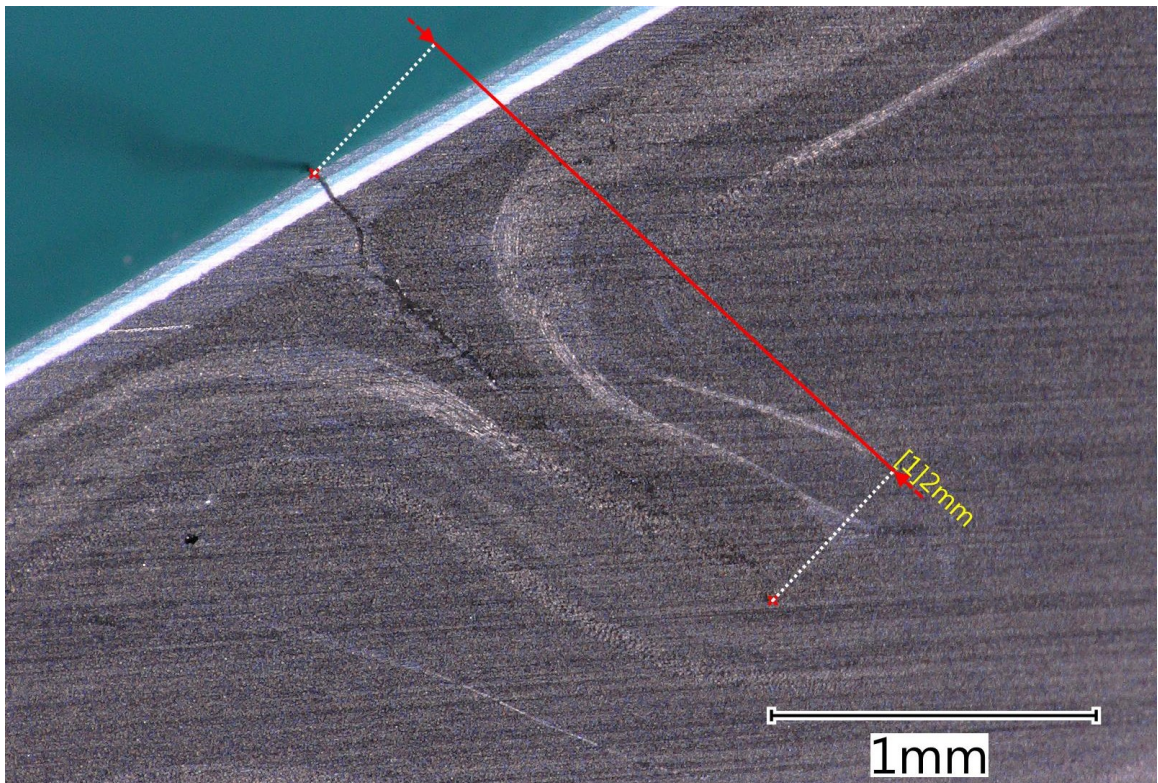
Obrázek 4.9 – Změřená hloubka praskliny

Bylo zjištěno, že prasklina je hluboká přibližně 2 milimetry. Vzhledem k povaze místa výskytu praskliny předpokládám, že postupem času a vlivem užívání rámu by docházelo k dalšímu šíření této praskliny. Další měření bylo provedeno pro zjištění šířky této praskliny na povrchu a na přechodu do materiálu. Byly zjištěny i tloušťky jednotlivých vrstev laku.

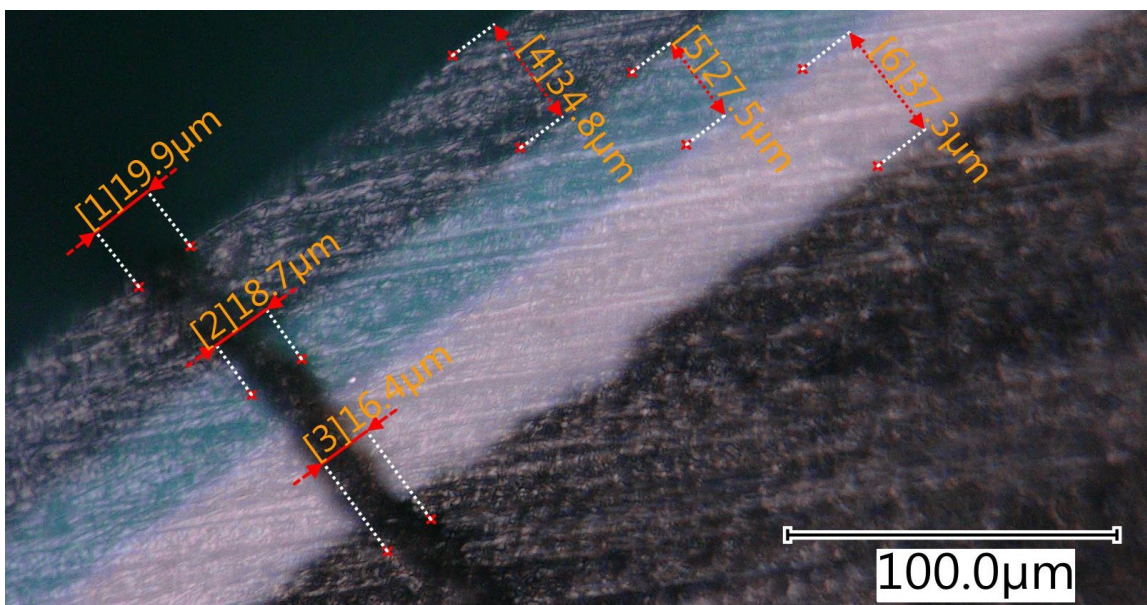
Obrázek 4.10 – Šířka praskliny a tloušťky vrstev laku

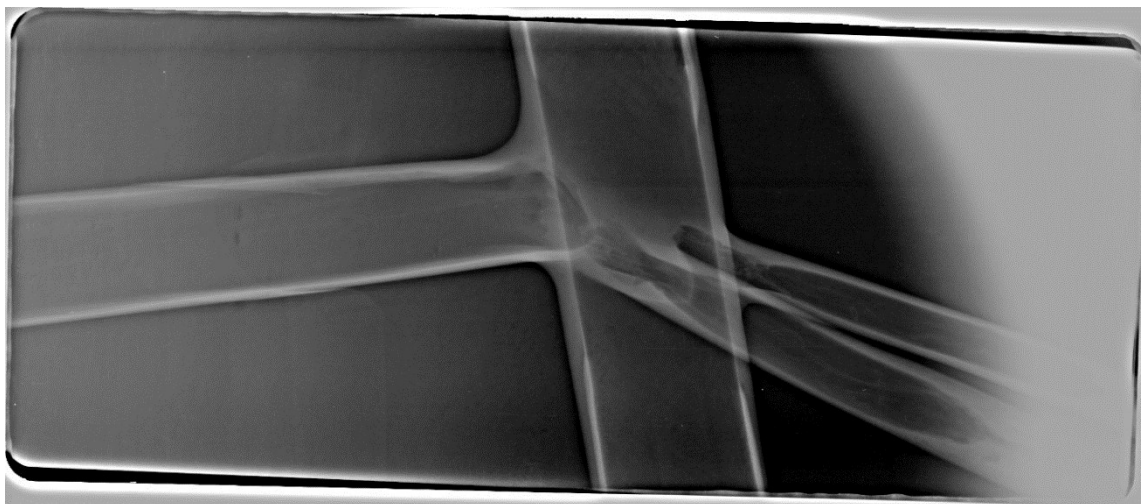
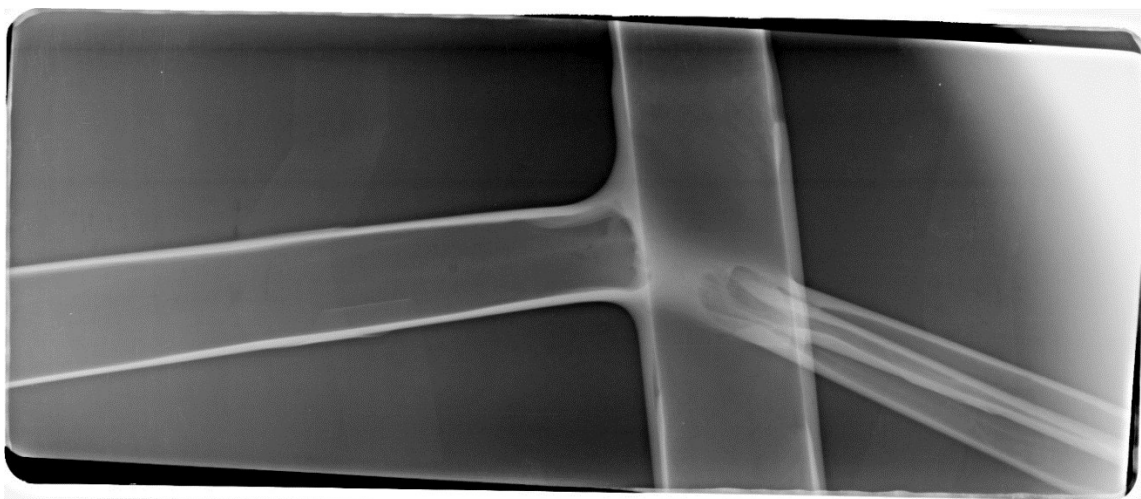
Na obrázcích 5.2 a 5.3 jsou rentgenové snímky oblasti s prasklinou. Prasklinu nelze na těchto snímcích identifikovat.

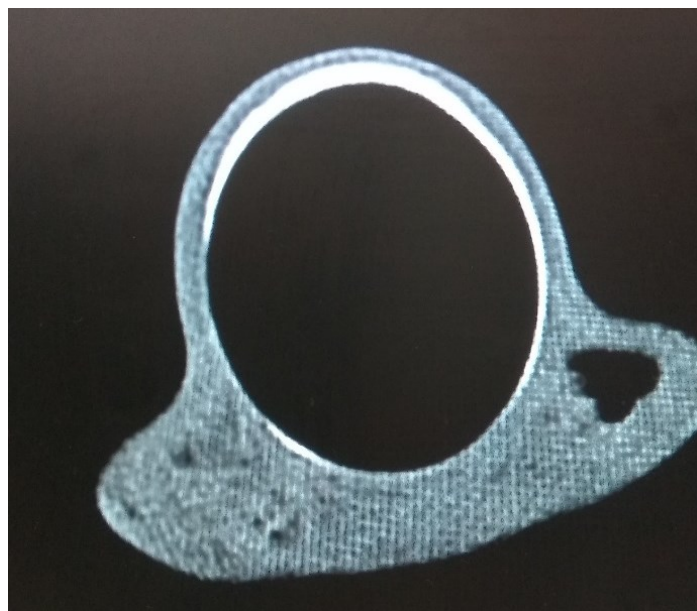
Ačkoli nebyla metodou výpočetní tomografie prasklina zobrazena, přinesla tato zkouška informace o vzduchových bublinách větších rozměrů. Toto je zobrazeno na obrázku 5.10 v levé spodní části vzorku.

*Obrázek 5.10 – Vzduchové bubliny větších rozměrů*

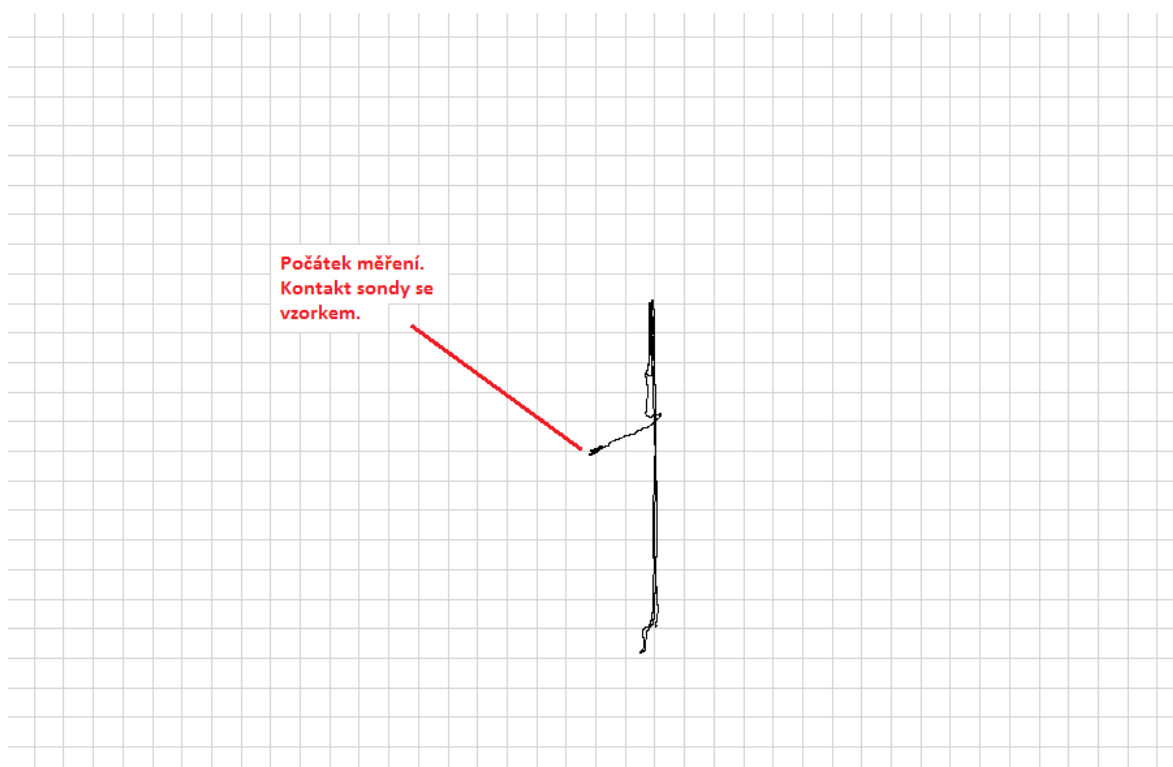
*Obrázek 5.17 – Změna magnetického pole v místě s prasklinou*

Z výsledků měření je velmi dobře patrná změna magnetického pole. Také je zde vidět, že zobrazovaná odchylka je směrem nahoru i dolů od místa počátku měření. Část nacházející se nad bodem počátku měření zde indikuje poškození vrstvy laku a v tomto případě může jít také o vrstvu pryskyřice bez uhlíkových vláken. Část, která se nachází pod bodem počátku měření, pak indikuje poškození samotného rámu. Je touto metodou tedy velmi dobře zjištělné, zda se jedná pouze o povrchovou vadu či vadu v samotném rámu. Zde se potvrdilo, že vada není jen povrchová.

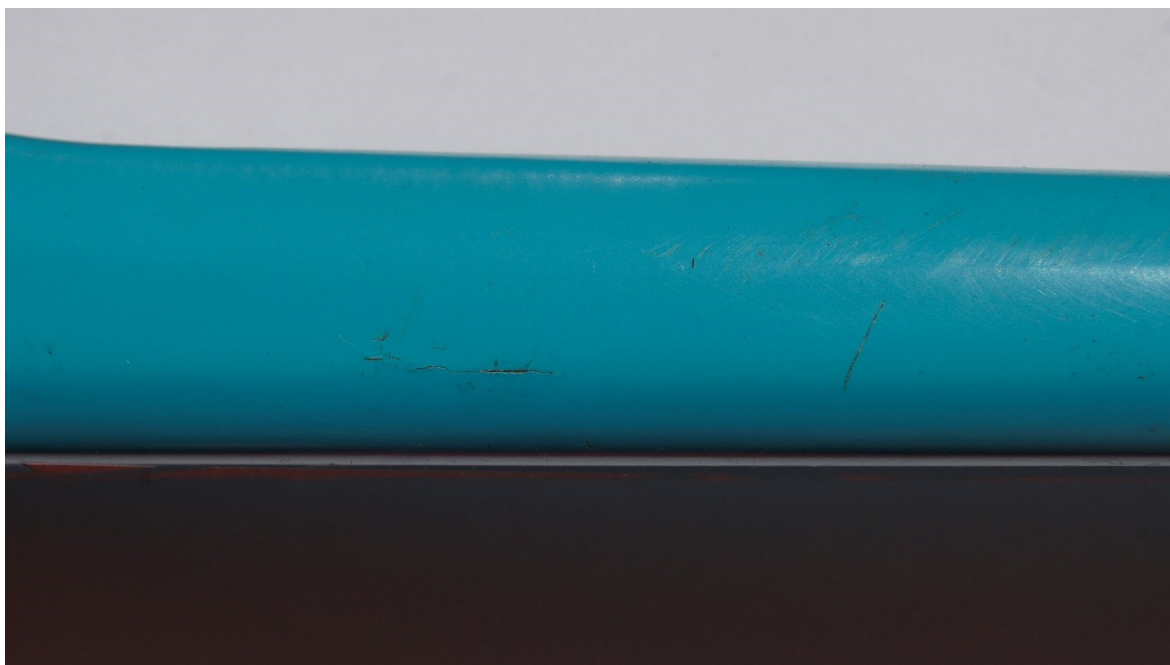
*Obrázek 6.1 – poškození rámu následkem pádu či nárazu*

Na obrázku 6.1 je viditelné množství škrábanců a odřenin vzniklých následkem pádu nebo nárazu. Je zřejmé, že zobrazená prasklina je následkem již zmíněného pádu nebo nárazu. Na obrázku 6.2 jsou zobrazeny stopy po pádu nebo nešetrném zacházení nacházející se na rámu.

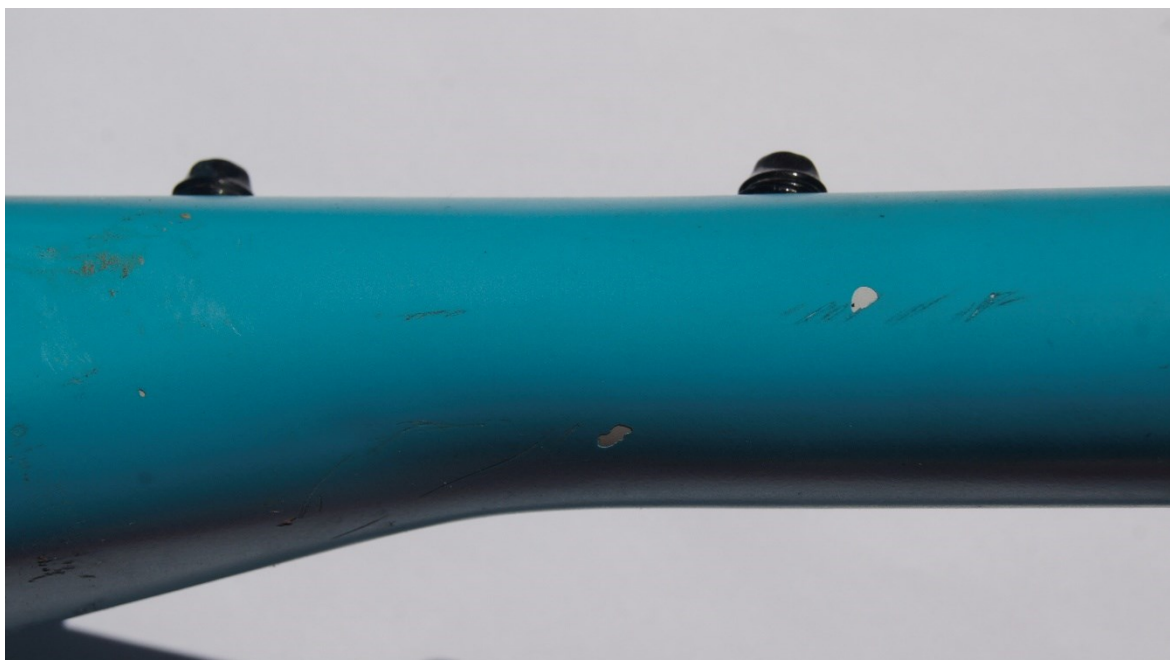
*Obrázek 6.2 – Stopy po pádu nebo nešetrném zacházení*

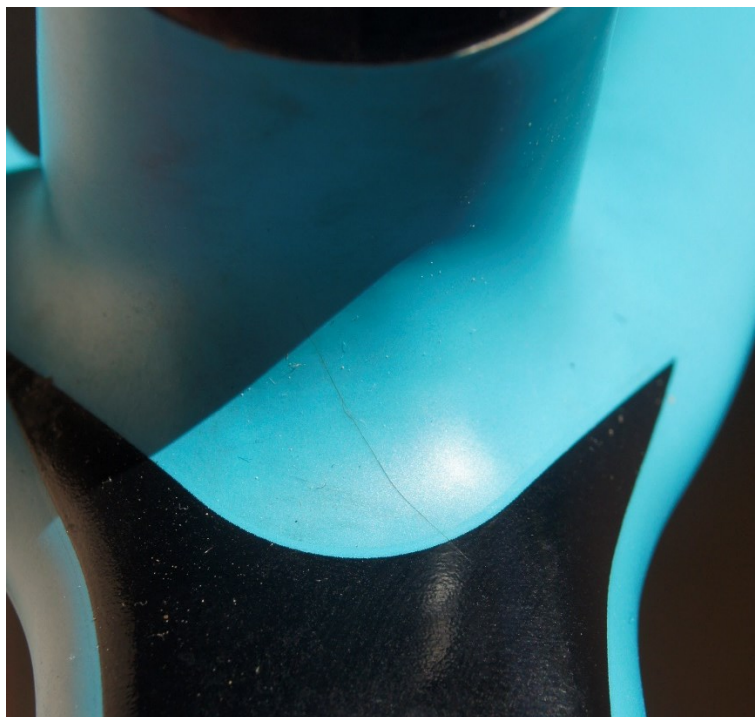
*Obrázek 6.3 – Vada ve tvarově složitém místě*

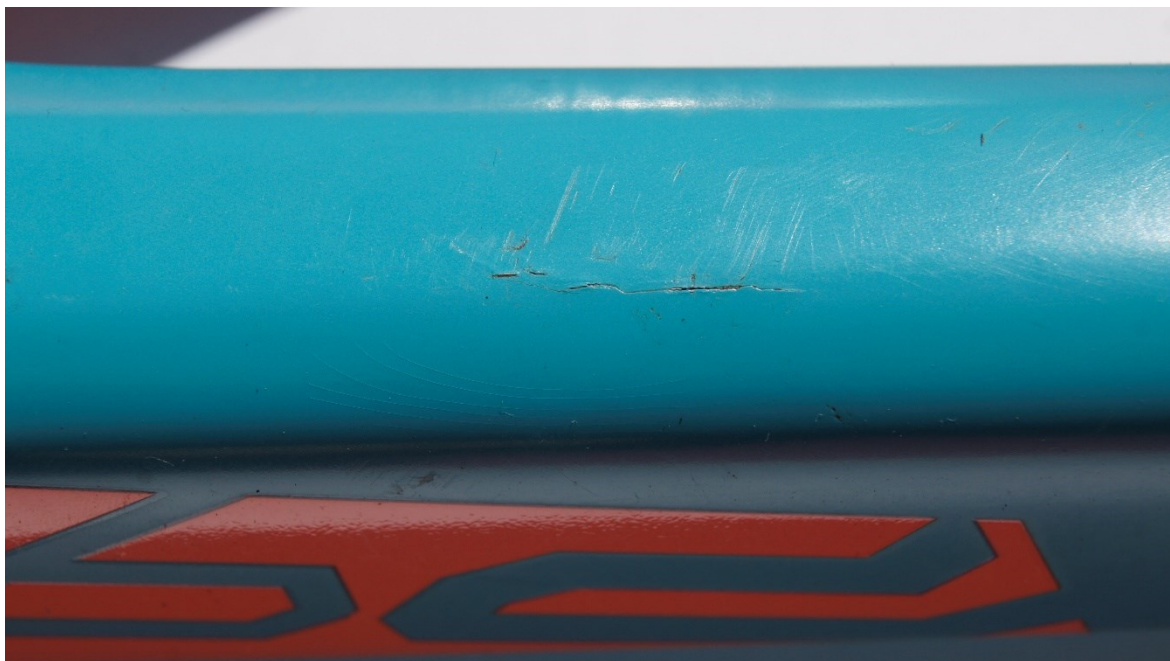
*Stopa po pádu na boku horní rámové trubky*

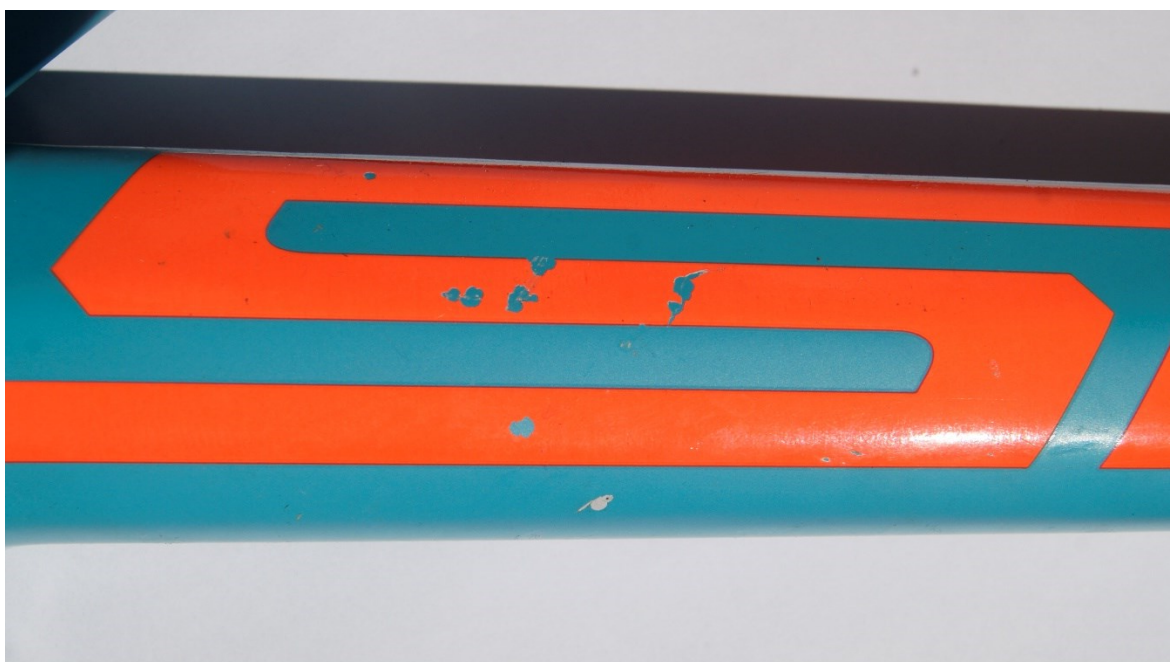
*Stopy po pádu na boku spodní rámové trubky*

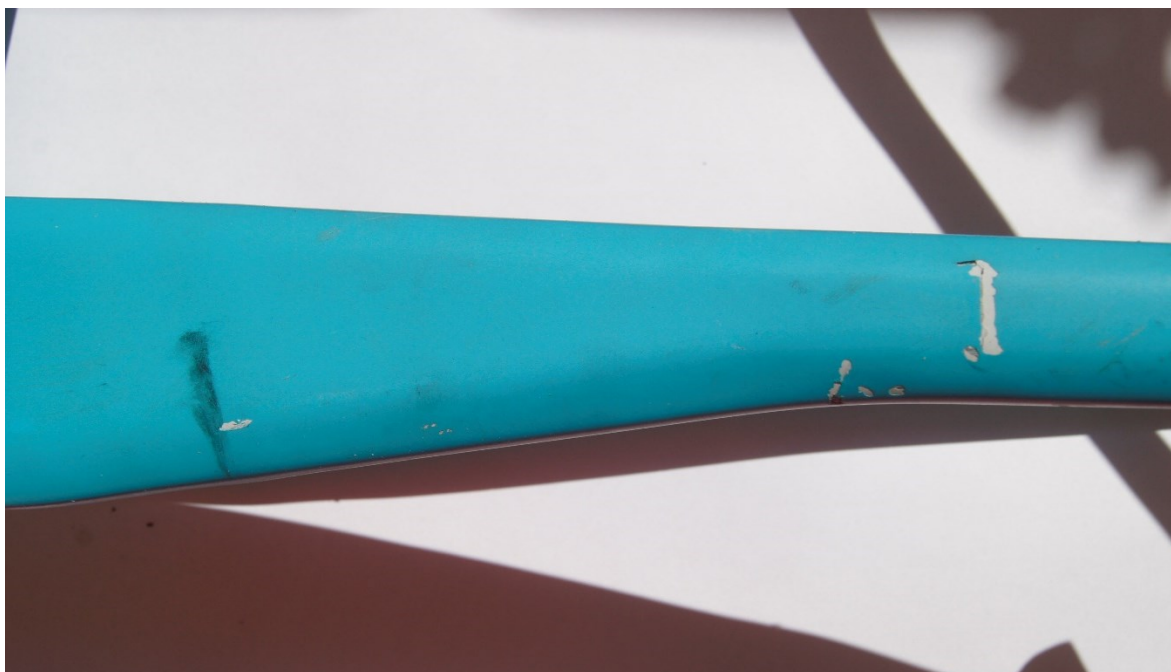
*Stopy po pádu na spodní trubce zadní stavby*

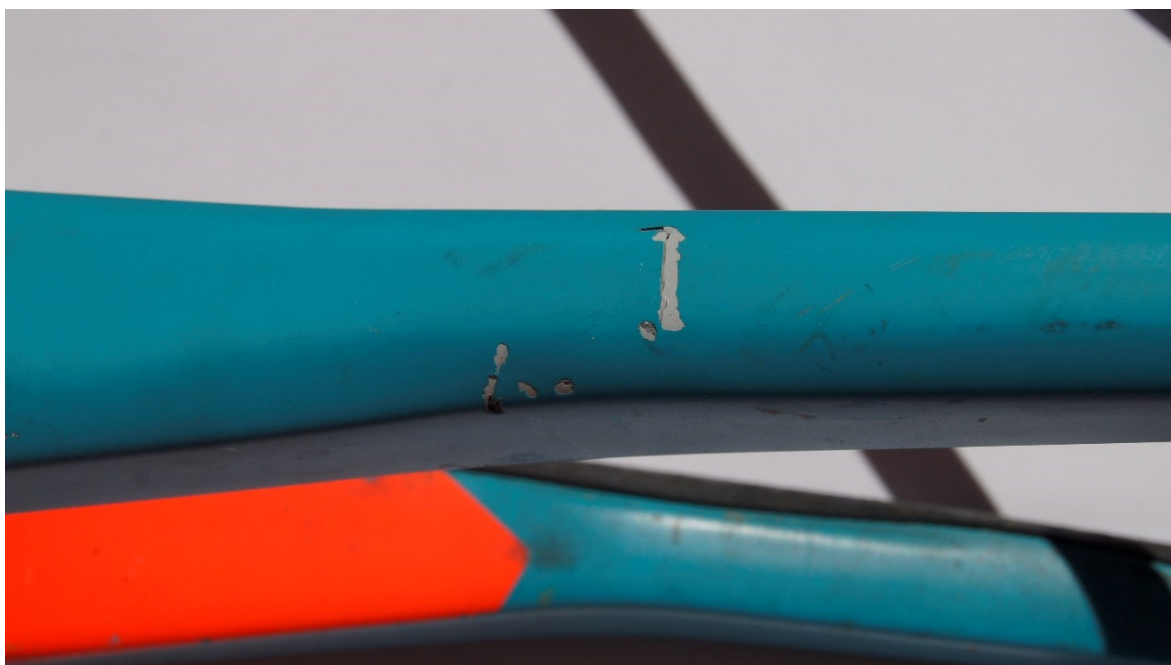
*Detailnější pohled na poškození zadní stavby*

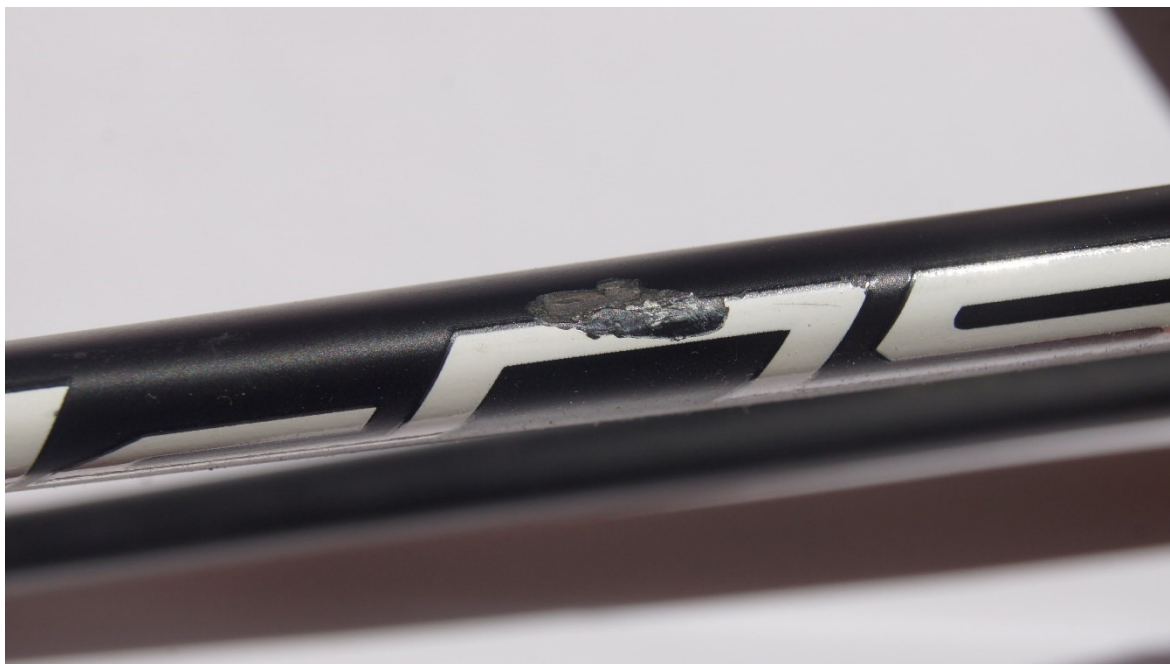
*Poškození na horní trubce zadní stavby – následek pádu nebo nárazu*

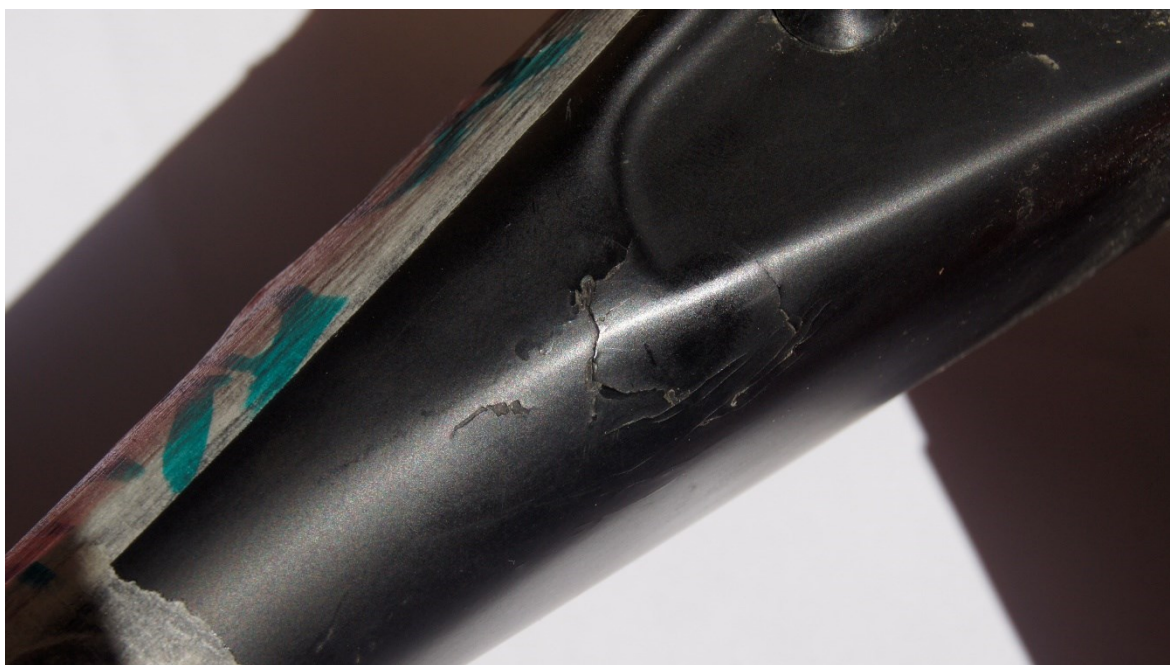
*Stopa po pádu – následek silného nárazu*
