STUDIO SUI DANNI INDOTTI DA MOVIMENTI DI PENDIO SU CHIESE ED EDIFICI STORICI: IL CASO DELLA CHIESA DI SAN NICOLÒ DI CAPODIMONTE IN LIGURIA

Sommario

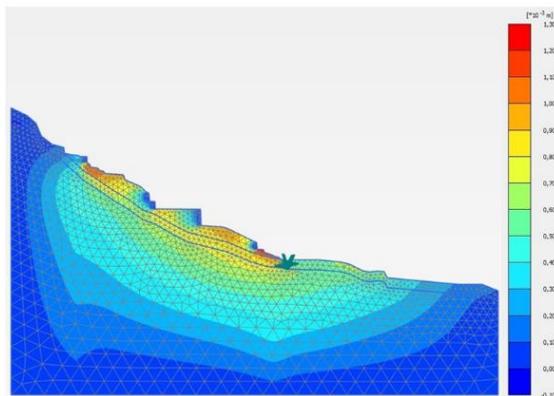
Si riporta a titolo di esempio in Figura 4 l'andamento degli spostamenti orizzontali per la sezione E, osservando

come la variazione della quota di falda porti a scenari più gravosi nel caso di innalzamento della falda.

Figura 4 - Spostamenti orizzontali – free field

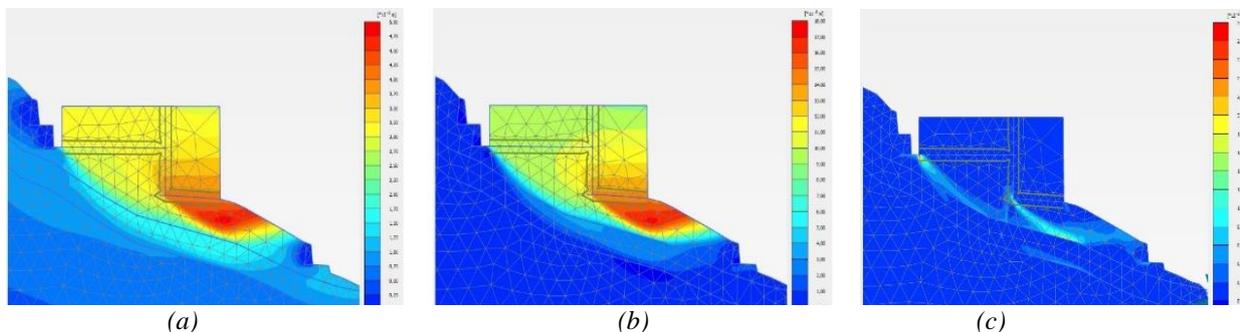
Lo spostamento maggiore si concentra sotto la Casa dei Pescatori, condizionando quindi la risposta della Chiesa di S. Nicolò a cui essa è collegata. In Figura 5a-b sono illustrati rispettivamente gli spostamenti verticali e orizzontali della sezione E. L'analisi ha inoltre messo in evidenza come con l'aumentare del numero dei cicli, zone di concentrazione delle deformazioni di taglio presenti nello strato di coltre tendano ad unirsi in un'unica potenziale superficie di rottura (Fig. 5c).

Figura 5 - Spostamenti orizzontali (a) e verticali (b); andamento deformazioni di taglio (c)

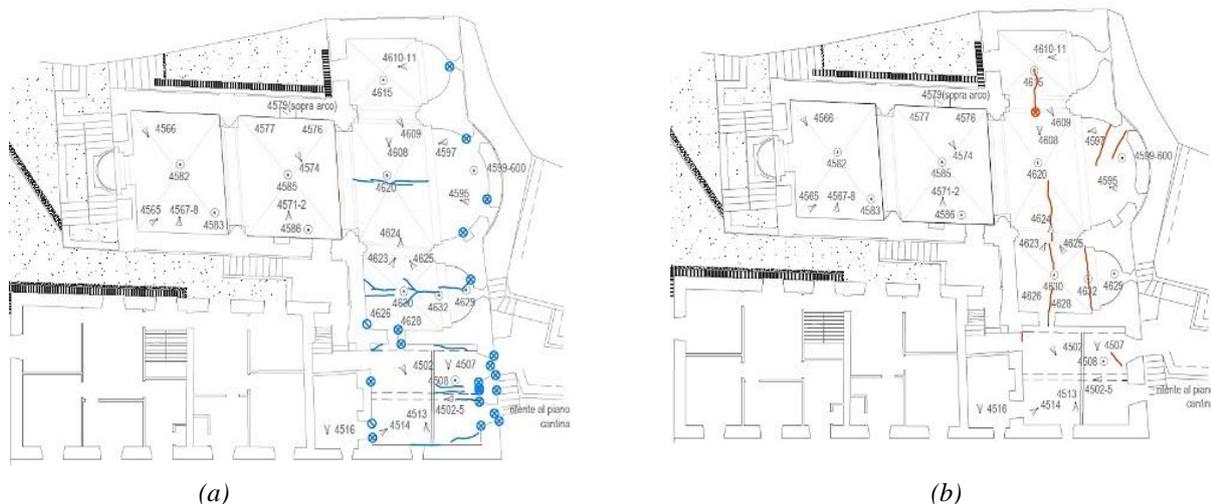
Ottenuti i profili di spostamento al piano di posa delle fondazioni, è stato possibile eseguire un confronto con il quadro fessurativo del complesso di S. Nicolò. Dalla lettura del cedimento al piano di fondazione della Casa dei Pescatori, evidenziato dalle analisi, si può osservare una corrispondenza fra il cedimento relativo alla sezione E e le lesioni individuate; infatti, in corrispondenza del piano terra della Casa dei Pescatori, vi è la presenza di gravi lesioni.

L'effetto di connessione tra i due edifici, che dalle analisi si concretizza nell'effetto di richiamo di una struttura sull'altra, pone in evidenza la criticità di tale porzione del complesso, fatto che è confermato dalla concentrazione dei danni osservati nel transetto lato mare corrispondente alla zona ove si innesta la Casa dei Pescatori (Fig. 6a).

La presenza di altre lesioni con andamento quasi perfettamente perpendicolare (Fig. 6b) rispetto ai dissesti di cui sopra, fa inoltre presupporre la presenza di un fenomeno di cedimento locale dovuto probabilmente a fenomeni di infiltrazione dell'acqua superficiale al di sotto dell'abside della chiesa. Questo aspetto è avvalorato da emergenze idriche dal pavimento, in periodi di pioggia intensa, e dalla presenza di un fossato esterno all'abside nel quale, in occasione di forti piogge, l'acqua tende ad incanalarsi. Il complesso dei risultati ottenuti ha quindi evidenziato una possibile correlazione fra l'apertura delle lesioni e periodi particolarmente piovosi, che necessariamente influenza le oscillazioni del livello di falda e i fenomeni di infiltrazione locale.

(a) (b)
Figura 6 - Rilievo del quadro fessurativo nel complesso di San Nicolò

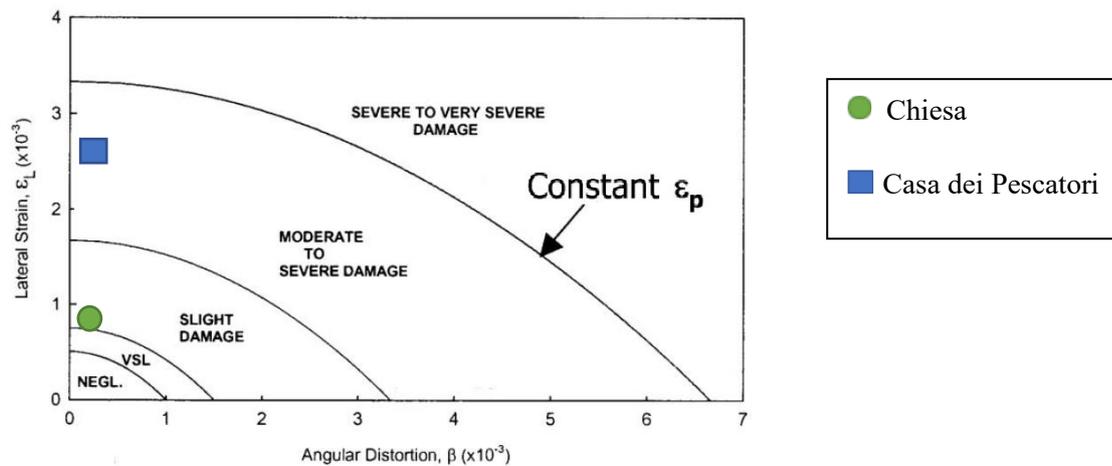
I valori di deformazione orizzontale e distorsione angolare sono stati utilizzati per stimare il grado di danno secondo gli approcci suggeriti da Son e Cording (2005) e Schuster et al. (2009); secondo il primo approccio (Fig. 7) il danno risulta da lieve (per la chiesa) a medio (per la Casa dei Pescatori). Analogo risultato si ottiene con il secondo approccio, per il quale l'indice di danneggiamento potenziale DPI è pari rispettivamente a 16 e 52.

Questi risultati sono conformi alle osservazioni reali delle lesioni che infatti appaiono più gravi nel piano seminterrato della Casa dei Pescatori, rispetto invece a quelle della chiesa che, seppur rilevanti, hanno un'apertura generalmente inferiore.

Figura 7 - Abaco per la stima del danno (da Son e Cording, 2005)
