Investigaciones Geográficas, nº 41 (2006) pp. 155-173
ISSN: 0213-4691

LLUVIAS E INUNDACIONES EN LOS CENTROS TURÍSTICOS DE GRAN CANARIA: EL CASO DE SAN BARTOLOMÉ DE TIRAJANA

Pablo Máyer Suárez, Emma Pérez-Chacón Espino, Lidia Esther Romero Martín
Departamento de Geografía. Universidad de Las Palmas de Gran Canaria

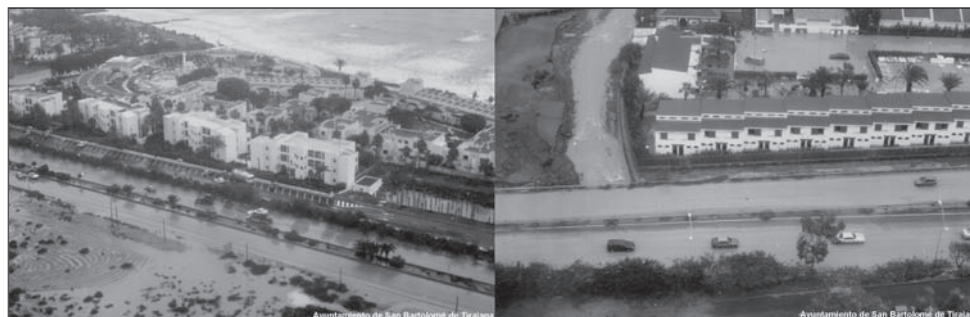
FIGURA 4. En la imagen de la izquierda se observa la inundación y los arrastres de materiales erosionados por las aguas de escorrentía en la carretera GC-500, cerca de la urbanización Bahía Feliz. En la fotografía de la derecha se muestra el desbordamiento del barranco de Las Burras que anega la misma vía y las urbanizaciones cercanas.

escorrentía y desprendimientos desde el talud superior hasta la vía (figura, 4), especialmente en el sector comprendido entre Bahía Feliz y San Agustín; desbordamientos de los pontones construidos sobre distintos cauces en Las Burras y San Agustín; y anegación de los pasos subterráneos. Por otro lado, las distintas vías de comunicación que componen el entramado de la zona turística tienen como principal problema las inundaciones, especialmente aquellas que tienen pasos deprimidos, los cuales quedan completamente anegados.

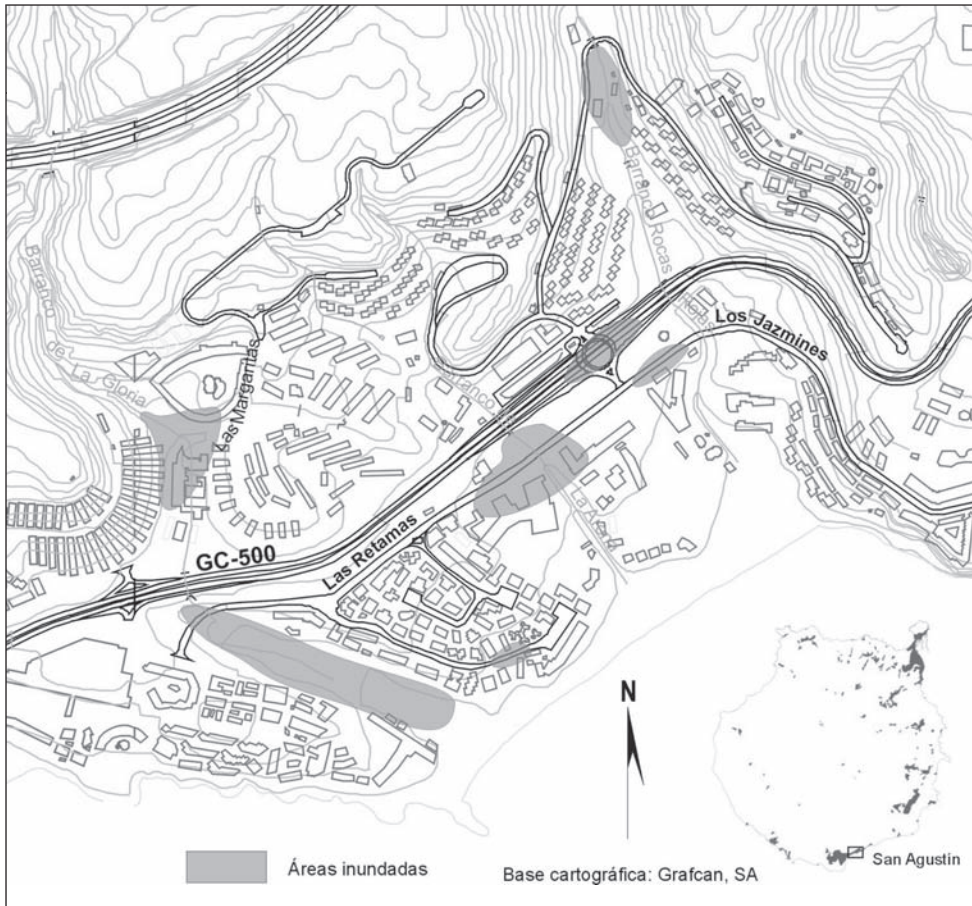
Tal y como muestra la figura 5, las lluvias de enero de 2000 y noviembre de 2001 dejaron entrever diversos problemas en los cauces de los barrancos de este sector. Así, por ejemplo, en el barranco de La Arena los distintos puentes construidos se obstruyeron debido a los arrastres de materiales provocando la inundación de varios apartamentos en las calles Las Margaritas, Las Retamas y Los Jazmines. En la calle Las Retamas los pontones del

FIGURA 5. Croquis con la localización de las áreas inundadas en San Agustín durante las lluvias del 7 de enero de 2000 y del 19-21 de noviembre de 2001.

barranco quedaron obstruidos por ramas y otros elementos anegando la carretera de piedras y lodo provocando daños en la zona próxima al barranco. Además, tras las lluvias de enero de 2000, los equipamientos e instalaciones complementarias construidos en el cauce del barranco de San Agustín quedaron destruidos en gran medida.

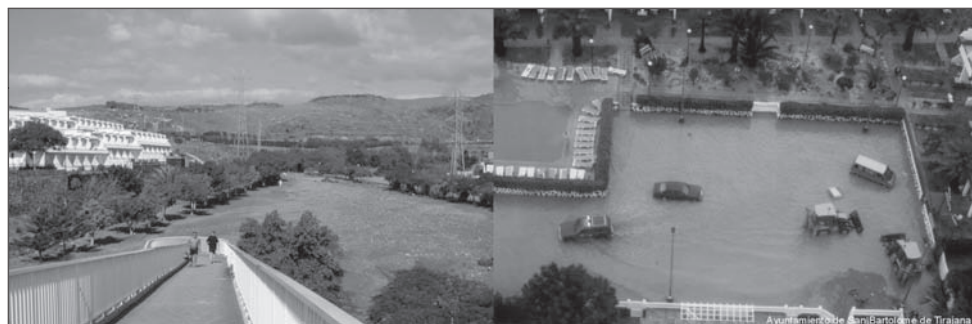
En las Burras se detecta la ocupación del extenso llano de inundación del barranco del Toro (figura 6). En esta amplia superficie se han ido localizando diversas infraestructuras: un campo de fútbol, una desaladora, una depuradora de aguas residuales, un restaurante (justo en la desembocadura) y la vía que conecta estas instalaciones con la carretera general GC-500. Al tiempo, el cauce fue desviado hacia ambos márgenes y salva la mencionada vía con diversos pontones. Las aguas de avenida producidas por las fuertes lluvias de enero de 2000 arrancaron parte de los árboles y zonas ajardinadas que bordean los canales, desviándose hacia varios apartamentos cercanos. Asimismo, la desaladora quedó totalmente anegada y diversos elementos de conducción de aguas fueron destruidos.

FIGURA 6. En la imagen de la izquierda se muestra la ocupación del barranco de Las Burras, convertido en una rambla. Su desbordamiento produjo la inundación de varios complejos de apartamentos, tal y como se muestra en la fotografía de la derecha.

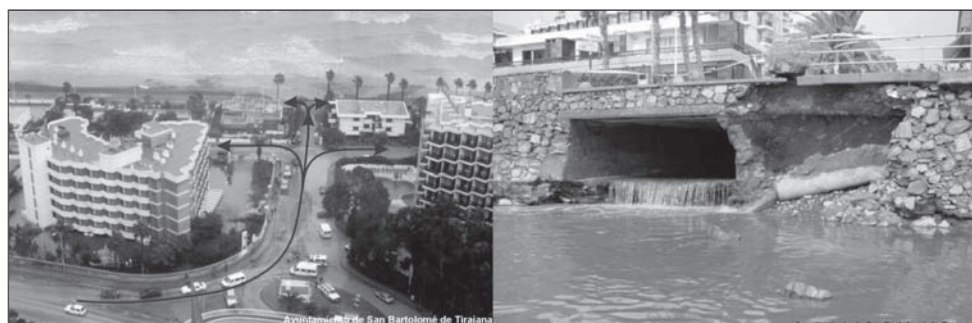
Por lo que respecta a la urbanización de El Veril, las inundaciones se deben al desbordamiento de las aguas del barranco de El Veril que, a su vez, recoge las aguas de otros cauces. En este caso, el pontón situado bajo la GC-500 es incapaz de evacuar las aguas de avenida, por lo que se desborda y discurren desde esta carretera hacia las edificaciones, las cuales se convierten en verdaderos depósitos de barro y fango. A todo ello se suma la

FIGURA 7. En la imagen de la izquierda se muestra el trayecto seguido por las aguas de escorrentía tras la obstrucción del puente situado bajo la GC-500, durante las lluvias de enero de 2000 y noviembre de 2001 en El Veril. En la imagen de la derecha la destrucción de parte del canal y la rotura de un colector general de aguas residuales.

imposibilidad de evacuar las aguas directamente al mar, dada la existencia de un paseo marítimo transversal cuyo muro, de aproximadamente 80 cm, represa las aguas y produce inundaciones aún mayores en los distintos apartamentos más próximos al litoral (Figura 7). Tras las lluvias del 7 enero de 2000 resultaron afectados 120 apartamentos (250 camas), 1.200 m² de sótanos, 750 m² de locales comerciales, y aproximadamente 40 vehículos, que en el momento de la avenida se encontraban estacionados en las vías afectadas. La valoración realizada por el Ayuntamiento de San Bartolomé de Tirajana alcanzó la cifra de 1.659.574,7 €. Esta situación se volvió a repetir, con similares consecuencias, en noviembre de 2001.

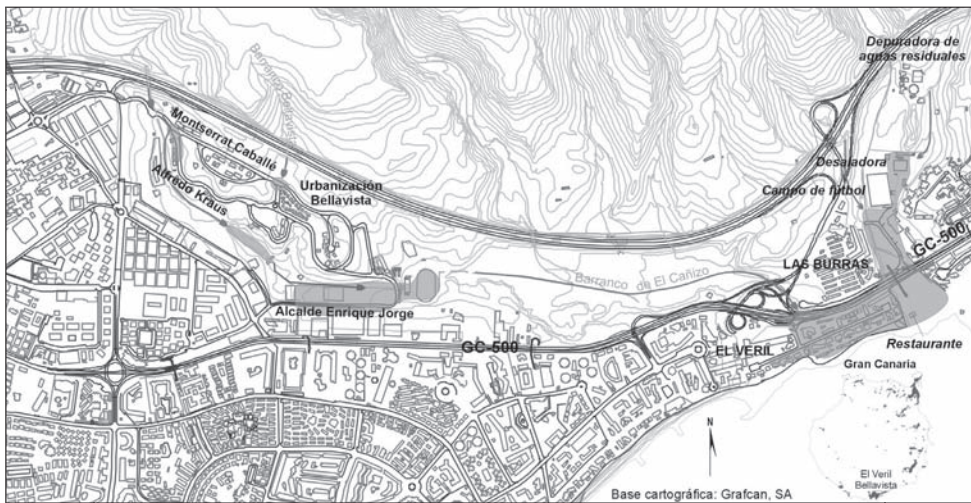
En la figura 8 se muestran las áreas inundadas en las urbanizaciones mencionadas. Se puede observar que la mayor parte de los problemas se localizan próximos a los cauces de los barrancos, o en las mismas llanuras de inundación, cuyas deficientes canalizaciones se desbordan y anegan las edificaciones próximas.

FIGURA 8. Croquis con la localización de las áreas inundadas en las urbanizaciones de Las Burras, El Veril y Bellavista durante las lluvias del 7 de enero de 2000 y del 19-21 de noviembre de 2001.

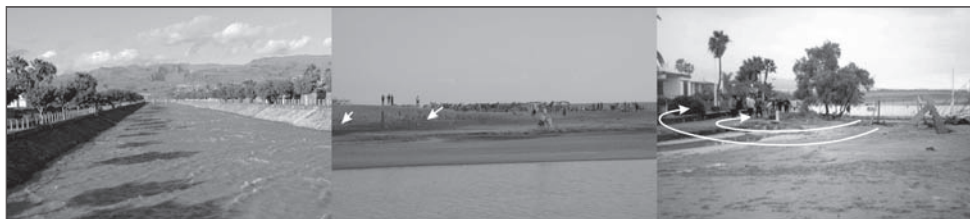
En la urbanización de El Oasis, algunas avenidas del barranco de Maspalomas han provocado la inundación de los apartamentos cercanos a la playa. En este caso, existe un amplio canal que evacua las aguas de avenida hasta la desembocadura, lugar donde las dinámicas eólica, fluvial y marina producen acumulaciones de sedimentos que permiten la existencia de una laguna de agua salobre (charca de Maspalomas). Los caudales que se generan durante las lluvias intensas que se producen en el interior de la isla son rápidamente transportadas a la desembocadura, donde se encuentran con el obstáculo de las arenas que hacen el efecto de represa. En esos casos, las aguas desbordan el canal y producen las inundaciones en los apartamentos y hoteles próximos (figura 9). Por otro lado, en la misma urbanización también se anegan las plantas situadas bajo rasante de algunas vías. Esta cuestión obedece a la saturación de los elementos que evacuan las aguas de escorrentía, pues su mayoría desembocan en la charca de Maspalomas de manera que su efectividad se reduce cuando asciende el nivel de las aguas y sumerge los desagües.

FIGURA 9. La fotografía de la izquierda muestra el canal construido sobre el barranco de Maspalomas durante las lluvias de enero de 2000. Las aguas, al llegar a la desembocadura, se encuentran con una laguna de agua salobre cuyo nivel asciende de forma repentina hasta las marcas indicadas con flechas en la imagen central, anegando los apartamentos cercanos.

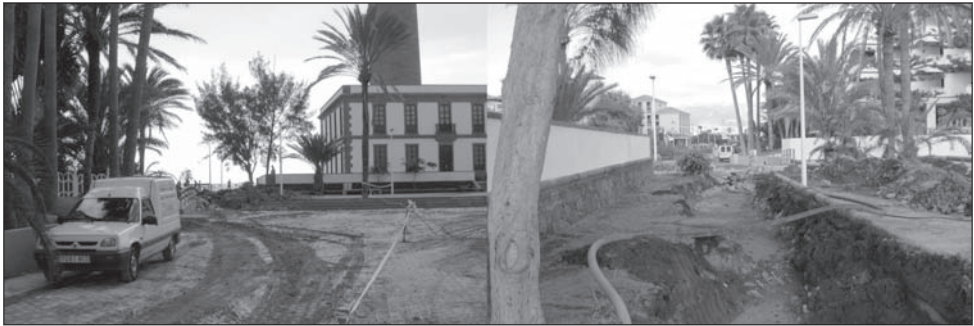
Por su parte, las aguas que discurren por las vías mar Cantábrico, mar Adriático y mar Mediterráneo de las urbanizaciones del Hornillo y Las Meloneras confluyen en la Avenida de Cristóbal Colón (figura 10). En la zona más cercana al mar y de menor cota, junto al Faro de Maspalomas, los desagües existentes en la misma plaza son incapaces de evacuar toda el agua, motivo por el cual se anegan las vías y edificaciones próximas. En este caso, tras las lluvias de enero de 2000, un técnico municipal valoró en 1.348.611,1 €, los daños producidos en varias dependencias de uno de los hoteles afectados.

FIGURA 10. En la fotografía de la izquierda se muestran los lodos que quedaron tras evacuar el agua acumulada en la Plaza de Colón, que anegó el hotel situado en sus proximidades. En la fotografía de la derecha se muestra el canal que hubo de realizarse para permitir que las aguas salieran directamente al mar.

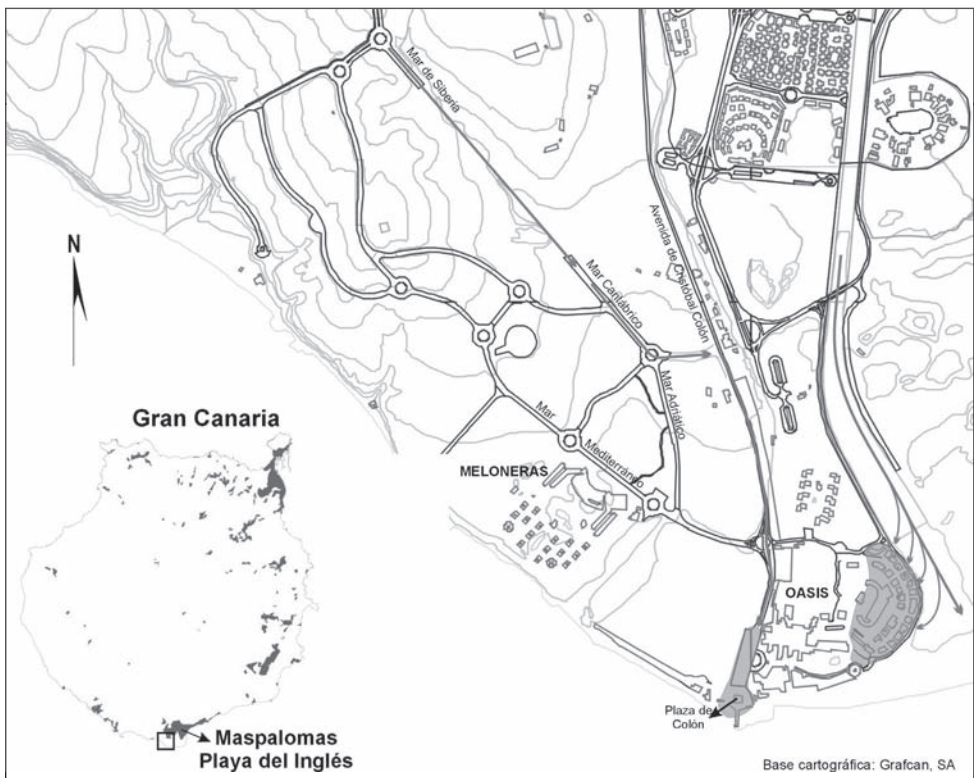
En la figura 11 se muestran las áreas inundadas tanto en la desembocadura del barranco de Maspalomas como en la zona más próxima al faro.

FIGURA 11. Croquis con las áreas inundadas en El Oasis tras las lluvias del 7 de enero de 2000 y 19-21 de noviembre de 2001.
