Los secretos de las piedras: El proceso de intervenciones en la iglesia de Nueva Tabarca

ANDRÉS MARTÍNEZ MEDINA

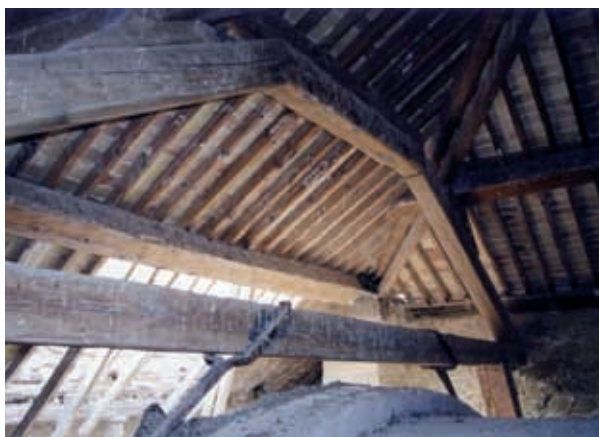
Fig. 03. Vista del interior de la cámara bajo cubierta (ca. 1998)

cuatro tableros se extendía el funcional espacio del trasdós de la bóveda (**Fig. 03**), diáfano de levante a poniente, con acceso sólo desde la escalera de caracol de la torre sur, quedando a la vista la sucesión de los cinco grandes cuchillos de madera, situados sobre los arcos fajones y equipados con prótesis de hierro forjado. Segundo: recuperar la cornisa moldurada suponía desmontar parte de los sillares de coronación para sustituirlos por nuevos ejecutados *in situ*, para lo cual se proyectó un zuncho perimetral de coronación (de hormigón armado con acero inoxidable). Y tercero: la estabilidad de la estructura exigía la continuidad de este elemento horizontal de arriostramiento por lo que la torre habría de desmontarse a fin de garantizar el trabajo conjunto, repartiendo fuerzas y esfuerzos. Las tres actuaciones eran complementarias: la nueva cubierta exigía un nuevo apoyo estructural y esta correa serviría de cimentación en las alturas para la torre sur y la nueva torre norte. Todo ello (cubierta y cornisa) dentro de parámetros propios de una restauración ‘en estilo’ que no quería diferenciarse en ‘formas’ de lo existente, aunque sí lo hacía en ‘materia’ al contrastar la pulcra geométrica y el color con los desgastados sillares.

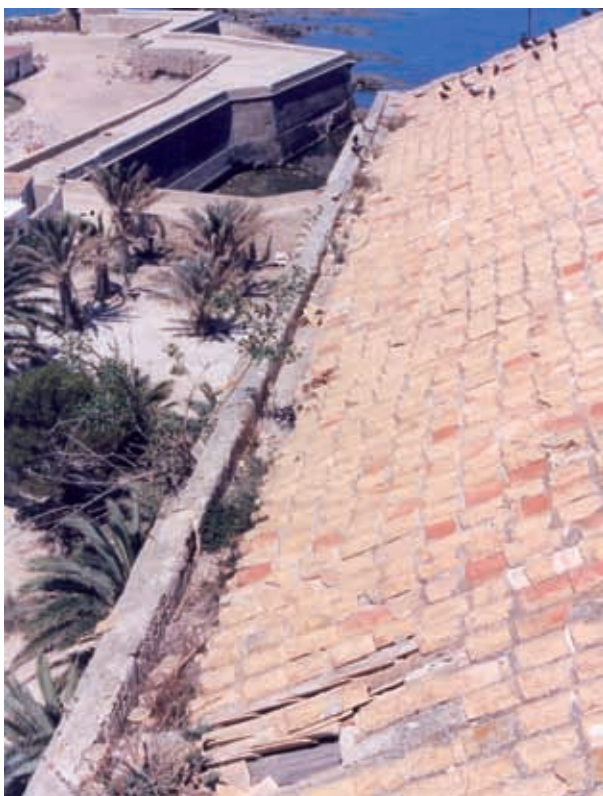
La existencia de un canalón para las aguas de lluvia perimetrando la cubierta en su borde, construido con ladrillos huecos, así como la conducción de éstos mediante diversos tubos hasta su conexión con las viejas bajantes de piezas cerámicas (que llevaban el agua pluvial hasta el aljibe de la plaza), revelaban la importancia del agua potable para la isla y los problemas de su consecución y almacenamiento. Esta condición urbana del agua ya había sido tenida en cuenta en el momento de redactar el planeamiento del poblado como se recoge en la leyenda del plano de 1775, donde los elementos consignados con el nº 47 eran las “Siete cisternas ya hechas de especial Mampostería con sus Bodegas, sus conductos Subterráneos p^a recoger las aguas llovedizas de los terrados en las cuales cabrían de sesenta a setenta mil Cántaros de agua con sus brocales y Pilar de piedra labrada”. Uno de estos aljibes se encuentra frente a la iglesia a donde se llevaba el agua recogida en las cubiertas de la casa parroquial aunque no se-

pamos bien cómo se recogían las del templo. Puede que este canalón se ejecutase a principios del s. XX, cuando la población fue la máxima y el agua sería más preciada aún.

Fig. 05b. Estado del canalón y la cornisa antes de iniciar las obras (ca. 1998)

Respecto de este tema, la intervención se limitó a retirar tanto las ruinas del canalón como el escombros de relleno sobre el vuelo de la cornisa hasta más adentro del plomo de la fachada. Sobre esta superficie se armó y hormigonó el zuncho de refuerzo y atado (limpiando y protegiendo las armaduras de hierro forjado que emergían desde dentro de los muros), terminándose por forrar con un aplacado de piedra obtenido por corte en láminas de algunos sillares desmontados de la torre. La cornisa se recuperó mediante un encofrado *in situ* con una plantilla que reproducía la moldura. Su ejecución, incluyendo la delicada doble curvatura de poniente, dotó de estabilidad al conjunto y aportó una imagen de rotundidad al reconstruir el perfil de remate del templo que se había perdido. Ahora se pueden diferenciar a simple vista las piezas que son originales de la moldura corrida que es un recocado sobre la erosionada cornisa (Figs. 05a/b/c). Lo nuevo y lo viejo conviven, pero la vuelta atrás es muy difícil.

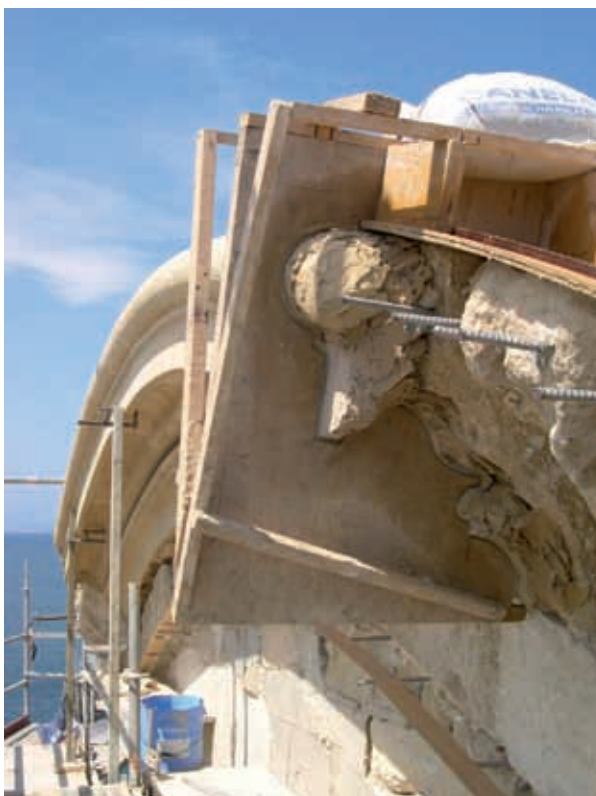
Fig 05c. Estado de la cornisa reconstruida del tímpano (ca. 2005)

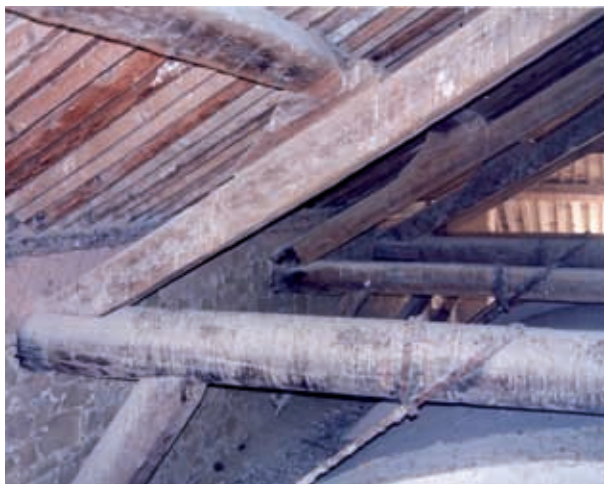
Fig. 06. Vista del interior de la cámara bajo cubierta (ca. 1998)

rís, por lo que quedaría pendiente de comprobar la hipótesis de que estas cerchas fueron dibujadas desde los gabinetes técnicos de la corte de Carlos III bastante en contacto con sus homólogos franceses. Máxime cuando este esqueleto de hierro forjado no sólo se dispone en las cerchas, sino que también se amplía e introduce como un entramado de barras y tirantes en el interior de los muros de fábrica (a eje de los mismos), en los puntos que soportan los mayores tensiones como las esquinas de las torres o los resaltes de la fachada principal para atirantarla hacia el cuerpo principal. Han sido precisamente estas barras de hierro, empotradas y ocultas por doquier, aunque siguiendo su propia lógica de distribución, las que indujeron, con su oxidación y expansión (fenómeno que multiplica por tres el volumen del hierro, sin detenerse), el desplazamiento y empuje de sillares de muros y piezas de cornisa hacia el exterior provocando los desprendimientos, las grietas y las roturas, dando la impresión de que la iglesia se podía venir abajo.

En este tema, la intervención se limitó a tareas de restauración a origen quitando el óxido a las prótesis, sustituyendo las viguetas cedidas, limpiando las vigas de madera y reconstruyendo los faldones a levante y poniente hundidos por la acción de los agentes atmosféricos, además de desmontar todo el tablero y volverlo a montar en su mismo lugar sustituyendo el material de agarre y completando los ladrillos macizos y las tejas curvas, ambos cerámicos, por otros nuevos similares (debe anotarse que en la unión de los faldones norte y este se han encontrado tejas de cerámicas “El Sol”, fechables en los años 30 y 40 del pasado siglo). Las demás armaduras de hierro embebidas en las fábricas fueron descubiertas allí donde se encontraban, suprimiendo cuantas se pudieron, y aquéllas que habían de permanecer en su lugar han sido limpiadas y protegidas para evitar su ensanchamiento. Estas tareas han dotado de estanqueidad a la cubierta y de seguridad estructural a los elementos de cubrición. Se trata de los trabajos más necesarios que no han alterado la visión exterior de la propia iglesia, como lo demuestra el ‘cosido’ del tímpano que se estaba descomponiendo con el riesgo de vuelco ante un golpe de viento y que se ha anclado con ménsulas y muros de hormigón en su trasdós (Figs. 08a/b/c). Como prescribía C. Boito: reforzar sin alterar ni modificar.

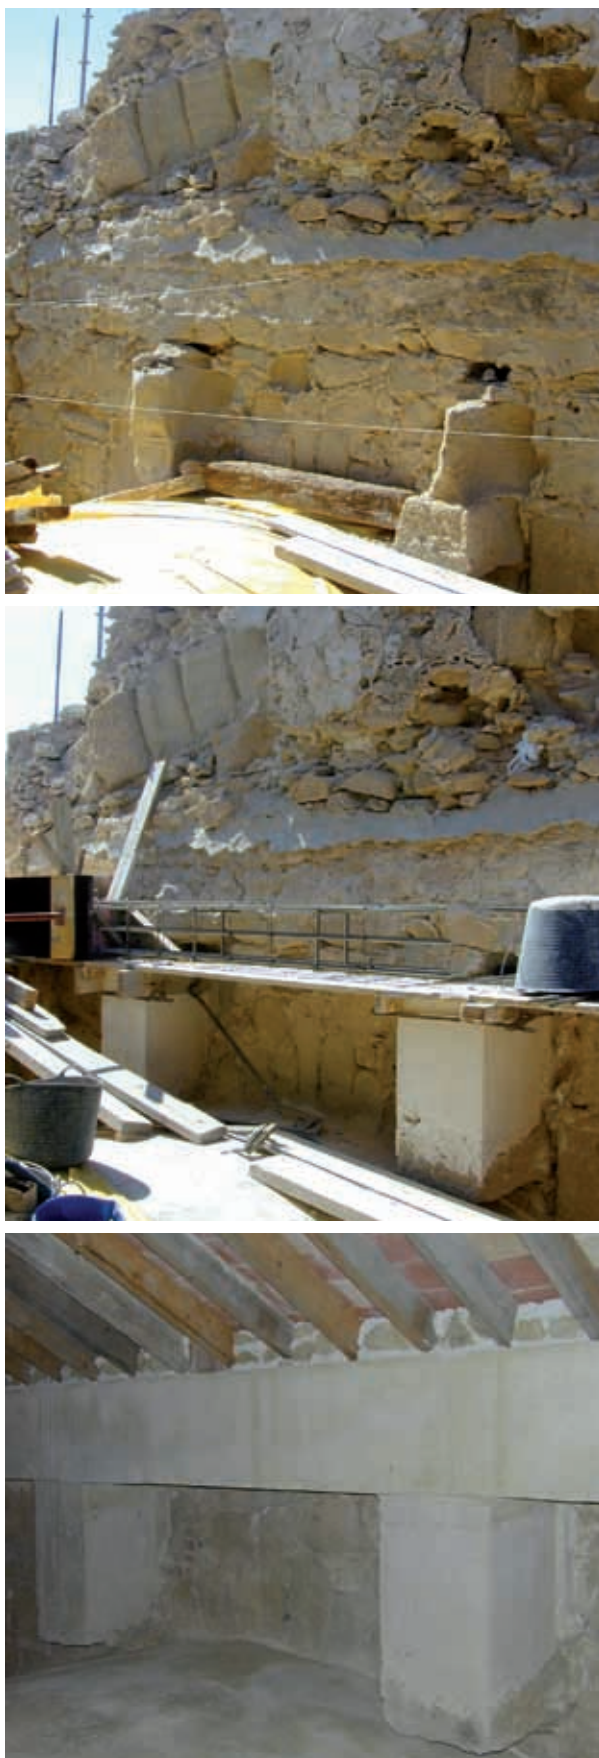
Fig. 08. Trasdós del tímpano antes, durante y tras la intervención (ca. 2004-05)

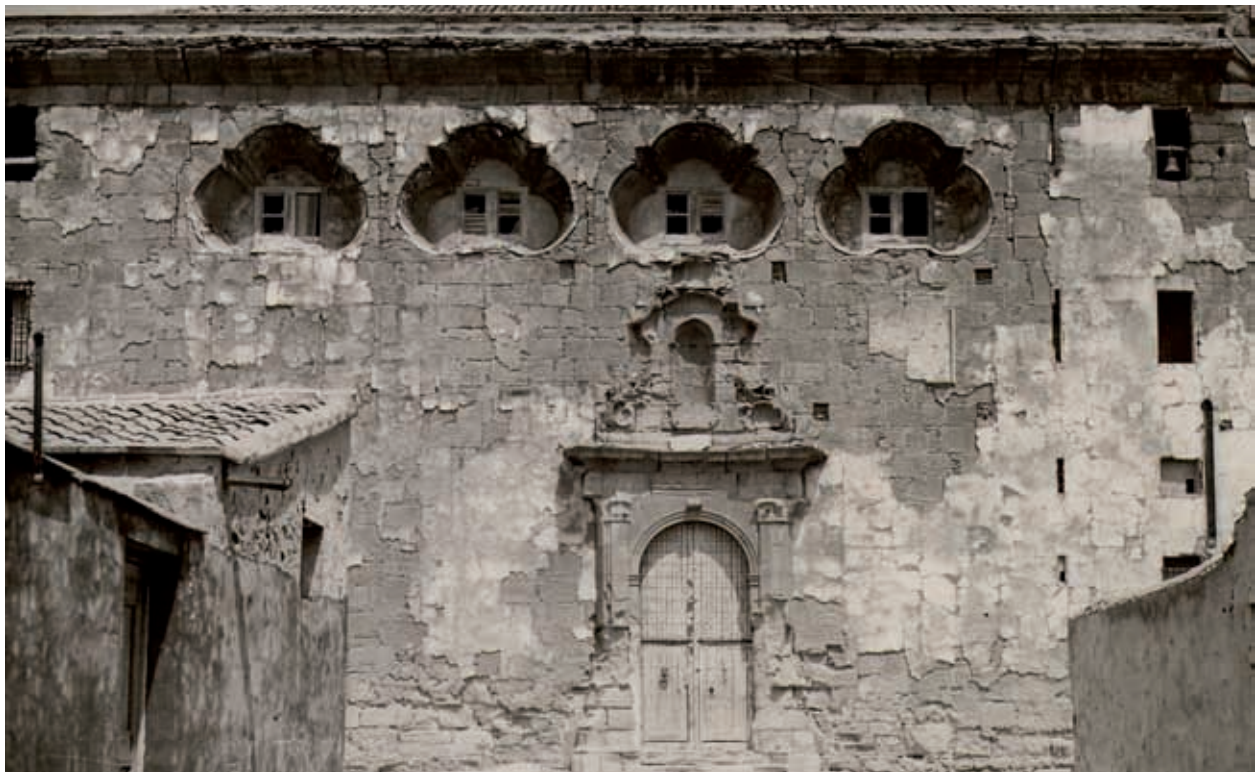
En las tres vistas del templo recogidas en el plano original de 1775 no se distinguen materiales. Tampoco en el grabado de la iglesia de 1876, que muestra la fachada sur con grietas y un cierto despiece, se informa de los materiales. Sin embargo, es en una fotografía con gran detalle de la misma fachada (**Fig.**

09), de hacia 1940, donde se observa cómo el lienzo está recubierto por una capa de mortero blanco que se está desprendiendo por paños, descubriendo las fábricas de sillares y mampuestos de debajo. Este mortero blanco estaba constituido por una mezcla de yeso y cal de la propia isla que se preparaba en los hornos activos en 1775 (nº 51 y nº 52 del plano). El resquebrajamiento y la caída del mortero debieron iniciarse nada más concluirse las obras y no debió detenerse ya nunca. Seguramente, entre 1944 y 1961, se arrancaron los restos del mortero histórico dejando la piedra vista y se rellenaron con cemento las juntas entre las piezas trazando una malla trabada. Todavía en 1996 se localizaron partes del mortero original en los falsos huecos de la fachada norte. Así pues, la imagen actual homogénea de arenisca dorada, que prende de la memoria colectiva, poco tiene que ver con la primigenia de color blanco.

Fig. 09. Vista en detalle de la fachada sur de la iglesia hacia 1940

En esta cuestión, las tareas de restauración se han centrado en localizar en los cuatro lienzos de las fachadas, sillar a sillar, aquéllos en que su naturaleza les hace disgregarse por contacto con la atmósfera para completarlos con un hormigón coloreado por arena amarilla –anclados con una malla de acero inoxidable a los viejos sillares–, rehaciendo las juntas de encuentro con piedrecitas volcánicas que se encuentran al este de la isla –que son oscuras–, reproduciendo el sistema tradicional con que se trababan sillares y mampuestos. Si la intervención en los elementos de la estructura era necesaria, la de recuperar la masa de los sillares y fijarla no lo era menos. De este modo se ha logrado ralentizar mucho el continuo desprendimiento de fragmentos, si bien, a costa de perpetuar una imagen lejana de la primigenia, pero próxima a la publicada en las postales de las últimas décadas; ahora se muestra el proceso real de construcción a falta de la capa final de enlucido blanco. Sin embargo, los proyectos pendientes de ejecución recuperan el color y se plantean otro tanto con el mortero (Fig. 10a/b).

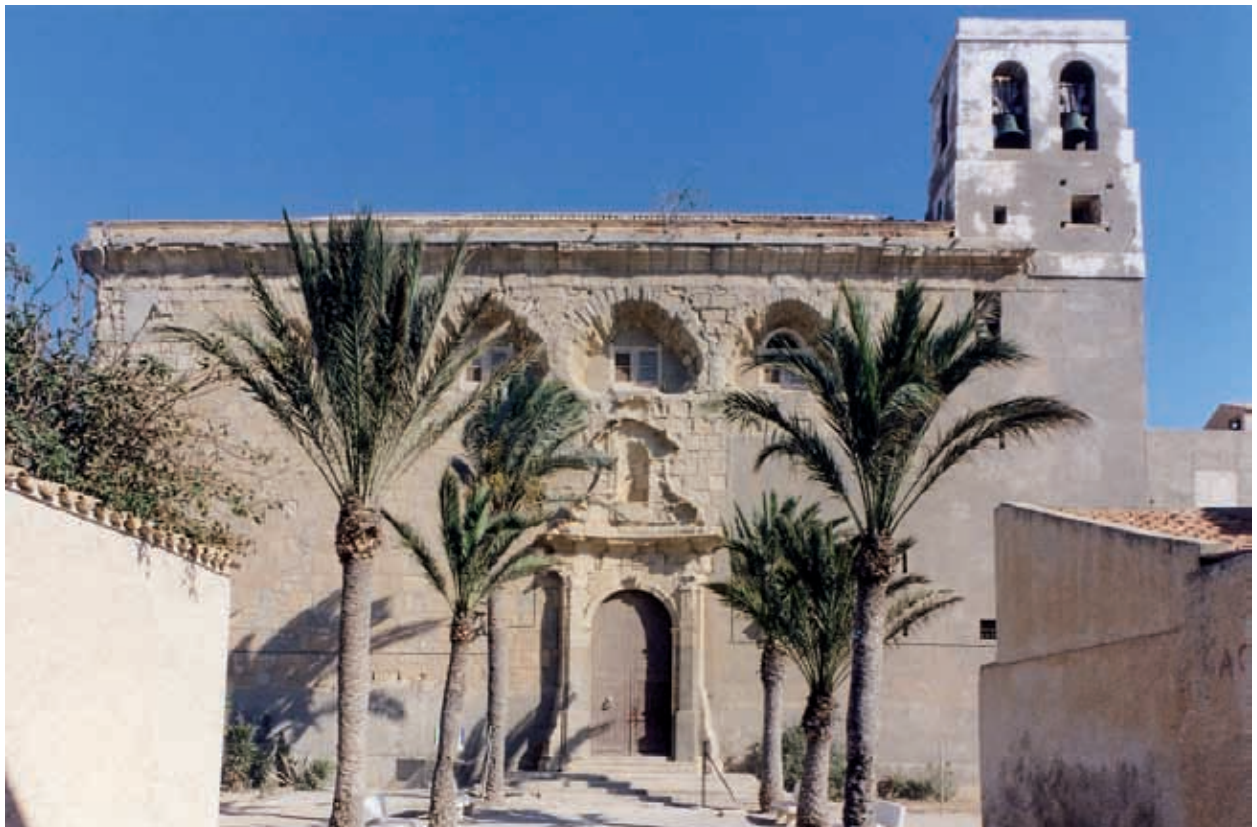
Al desmontar el cuerpo superior, se descubrió que estaba formado por dos cubos adosados: uno de mampostería en la esquina y otro constituido de ladrillos huecos. Era evidente que nos encontrábamos ante una torre doble construida en dos momentos distintos de la historia: a finales del XIX –una– y a mitad del XX –otra–. Al continuar rebajando el cuerpo inferior, ya apoyado sobre cornisa, sucedió otro tanto, aunque ambas partes estaban constituidas por sillares de arenisca y, por tanto y en principio, primigenios. Sin embargo, mientras el cubo de la esquina era de sillares que encajaban, el cubo adosado contenía sillares bien labrados, pero que no ajustaban y donde

Fig. 13. Fotografía de la fachada sur de la iglesia con la torre doble (ca. 1998)

algunos presentaban una moldura dentada en planta que correspondía a una posición de esquina (de cualquiera de las cuatro de una torre). Era obvio: este no era su lugar. En realidad, procedían de la torre norte que algún día existió y se desmontó para ser trasladada a la posición sur, momento en el que se recreció esta torre hasta el doble de su tamaño primitivo (de 3,30x3,30m a 6,30x3,30m) dando como resultando una iglesia con una única torre que ha alimentado nuestro imaginario; un falso imaginario recubierto de cemento y pintura blanca que transformó la iglesia de dos torres inconclusas en el templo de una sola torre doble de grande (**Fig. 13**).

La consecuencia fue inmediata: reconsideración de la solución para levantar dos torres nuevas, simétricas, de planta cuadrada, dos cuerpos de altura (sin el cupulín que nunca se hizo), de piedra arenisca vista, con dos tonalidades y sin molduras, porque los restos descubiertos no permitían entrever el contorno de las mismas. Dos torres que recuperan la voluntad de su proyecto original, pero que en su forma –austera en geometría y con relieves– macizan su cuerpo inferior –de conformidad con los datos históricos– y reinterpretan el cuerpo segundo

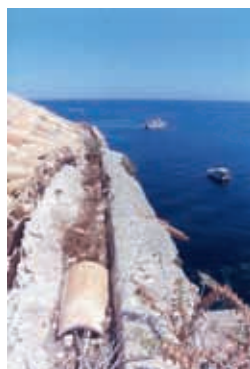
Canalón de cubierta, 1998

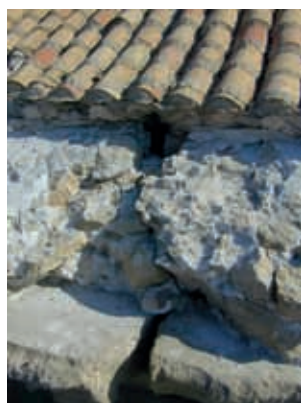
Hierro empotrado y grietas, 2003

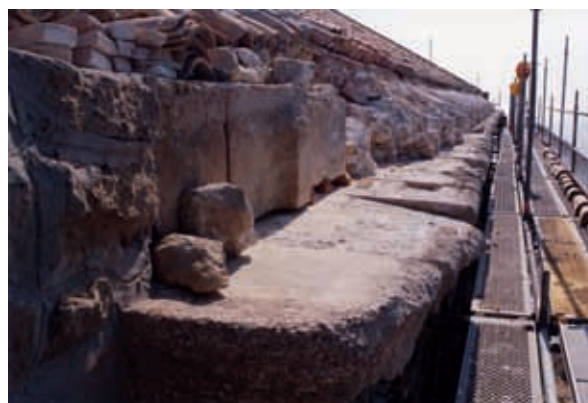
Arranque de torre norte y cornisa sin parte de tejas ni canalón, 2003

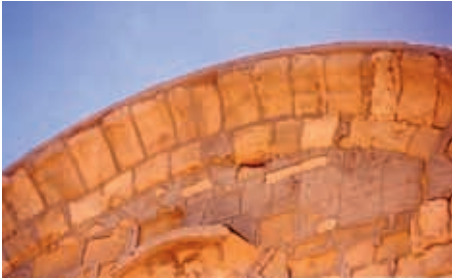
Estado inicial moldura fachada oeste ca. 1998

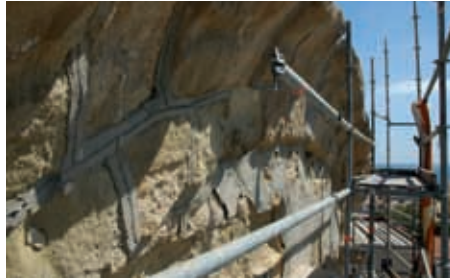
Detalle de la moldura oeste al inicio obras 2003

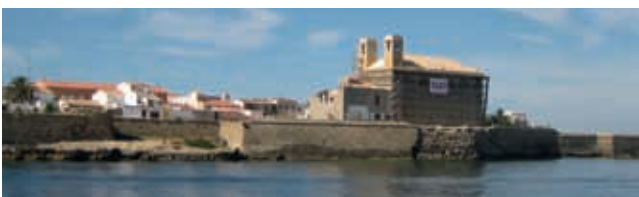
Vista del lado norte con la iglesia tras el abandono de las obras, 2009
