Deconstrucción de la cubierta de asbesto-cemento del Mercado Central de Abastos de Alicante. Dificultades en la aplicación práctica del RD 396/2006 (trabajos con riesgo de exposición al amianto)

RESUMEN El proyecto y las obras que a continuación se describen tratan principalmente sobre la deconstrucción de la cubierta actual de asbesto-cemento del Mercado Central de Abastos de Alicante para proceder a su sustitución por otra de escamas romboidales de zinc, semejante a la original que se ejecutó en 1921 cuando entró en servicio el edificio. Estas obras eran necesarias para evitar las causas (y también las consecuencias) que generan la aparición de filtraciones de agua de lluvia, tal y como quedó descrito en un informe previo que se realizó en 2006, redactado también por el técnico abajo firmante. El artículo muestra las dificultades que representa la aplicación práctica del RD 396/2006 (disposiciones mínimas de seguridad y salud aplicables a los trabajos con riesgo de exposición al amianto) en un caso concreto de una cierta complejidad como es éste, especialmente en aspectos como el económico (incremento de costes), el técnico (aumento de la dificultad de ejecución), y la duración

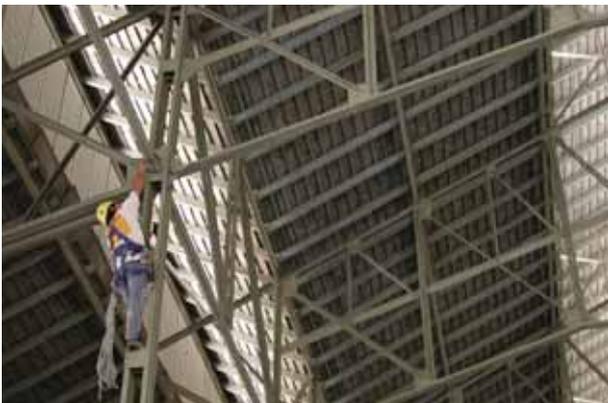
FIGURA 4. Visión parcial de la cara interior de la cubierta (fotografía realizada durante los trabajos de inspección "in situ" para la redacción del informe de lesiones de 2006).

Como consecuencia de un estudio técnico llevado a cabo en 2006 (fig. 4), se identificó los diferentes elementos que componen el sistema de cubierta, y se detectaron una serie de daños y deficiencias en estos elementos [13].

El acero presenta un estado relativamente aceptable, si bien en diversos puntos ha comenzado un proceso de corrosión, que se manifiesta en forma de picaduras superficiales (los perfiles no han perdido sección resistente).

En cuanto a la madera, en la actualidad no hay muchos elementos dañados, pero se ha detectado la presencia de algún elemento puntual que ha quedado inservible debido a la rotura del mismo, o bien, porque comienza a manifestar síntomas de pudrición.

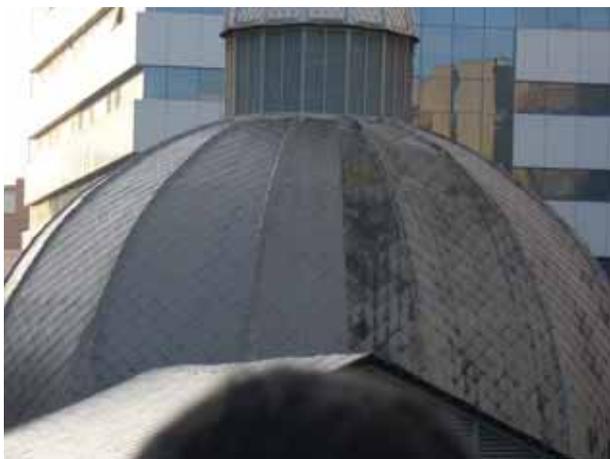
FIGURA 6. Placas de asbesto-cemento en cúpula. A la izquierda se aprecia la capa adicional de impermeabilización.

Por último, el principal problema que presenta la capa de acabado es el de filtraciones en diversos puntos. En la actualidad, una gran superficie de las placas cuadradas de asbesto-cemento (a excepción de la zona Oeste de la cúpula) han recibido varias capas suplementarias de impermeabilizante a base de pintura al clorocaucho con malla de fibra de vidrio (fig. 6).

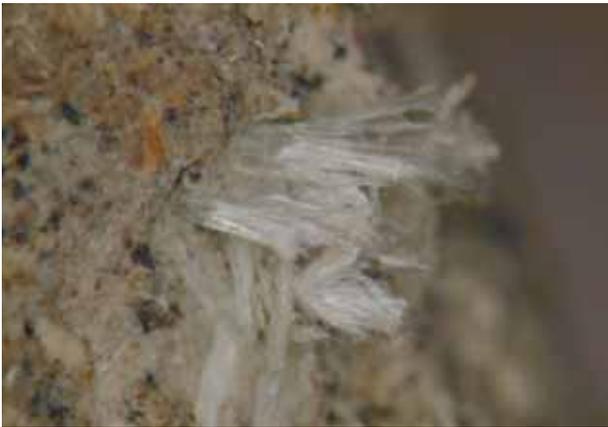
FIGURA 7. Crisotilo (microfotografía de una muestra de la cubierta del Mercado Central, correspondiente a una placa cuadrada de espesor 3 mm).

Una vez realizada su evaluación, se detecta la presencia de crisotilo (amianto blanco) tanto en las placas de 3 mm como en las de 6 mm (figs. 7 y 8). Este dato nos confirma que los trabajos relativos a la retirada de las placas de cubierta, en cuya composición demostramos que figura el amianto, deberán estar sometidos al RD 396/06, por lo que las prescripciones contenidas en él nos serán de aplicación.

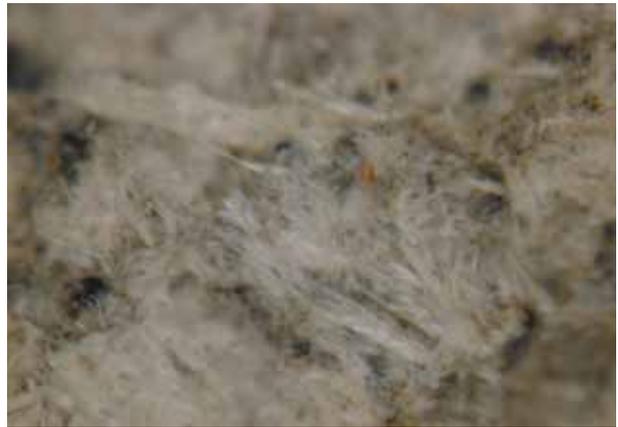
FIGURA 8. Crisotilo (microfotografía de una muestra de la cubierta del Mercado Central, correspondiente a una placa cuadrada de espesor 6 mm).

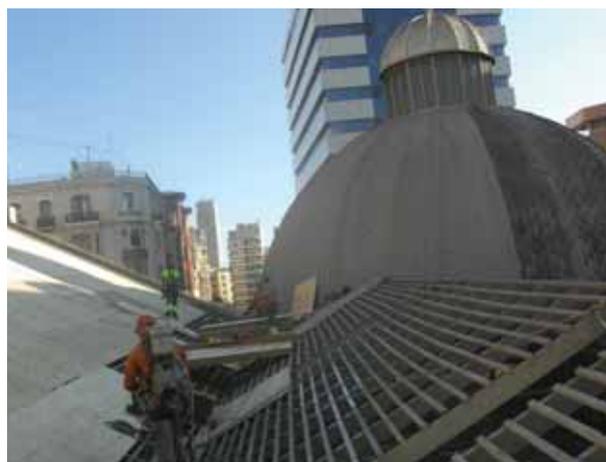
El primer problema que surgió durante la ejecución de los trabajos fue la imposibilidad de coordinar los rendimientos de tres equipos de oficios diferentes (retirada de amianto, tratamiento de la subestructura, colocación de nueva cubierta de zinc), para que todos trabajaran simultáneamente en una pequeña porción de la cubierta y así evitar la exposición de grandes paños a la intemperie.

FIGURA 13. Operarios tratando la madera (en primer plano) y colocando la cubierta de zinc (al fondo), simultaneando sus tareas en una gran superficie donde ya se ha retirado el amianto.

La realidad de la obra fue que este principio chocaba frontalmente con lo razonable desde el punto de vista de la economía, tanto para el propietario del edificio como para las empresas participantes (fig. 13).

Si el primer equipo, por ejemplo, tiene un rendimiento inferior al de los restantes, éstos deberán realizar jornadas de menos horas, lo que es antieconómico para estas empresas (al tener que pagar lo mismo a sus operarios por realizar menos trabajo), y para el propietario final (quien debe asumir este sobrecoste).

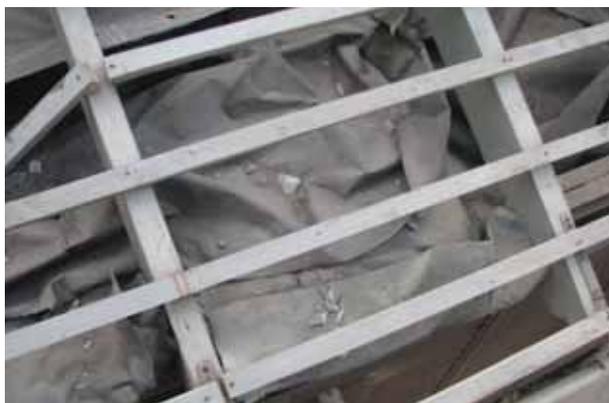
FIGURA 14. Capa plástica bajo los listoncillos de apoyo, reteniendo trozos de asbesto-cemento no retirados por los sistemas de extracción.

No obstante, la práctica demostró que, si bien este método podía ser apto para la eliminación de fibras, polvo y partículas de muy pequeño tamaño, el sistema no permitía la retirada de trozos de asbesto-cemento de tamaño pequeño y medio, que quedaban depositados sobre los plásticos o los perfiles metálicos de las cerchas (fig. 14).

Si bien esto no implica un riesgo sobre la salud de los trabajadores de otros oficios (puesto que las fibras sólo se desprenden en el momento de la rotura de las piezas), lo cierto es que obligó a la realización de mediciones de concentración de fibras adicionales, con resultados que veremos en el siguiente apartado.

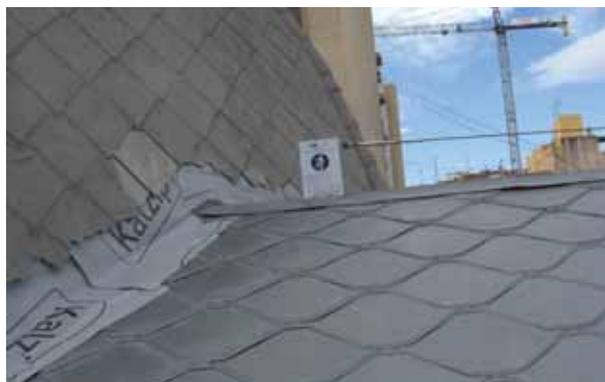
Por otra parte, la cantidad de roturas en las placas de asbesto-cemento se incrementó de forma muy notable respecto a las previsiones iniciales, lo que acrecentó bastante este problema de deposición de trozos de asbesto-cemento de varios tamaños sobre la capa plástica impermeable, e incluso sobre elementos constructivos.

Esto fue debido principalmente a que las sucesivas capas de impermeabilización adicionales a base de pintura al clorocaucho terminaron por adherir las placas de asbesto-cemento unas con otras, lo que hizo prácticamente imposible retirarlas de forma individualizada mediante la rotura de su anclaje con el soporte, tal y como quedaba prescrito en proyecto (fig. 15).

FIGURA 15. Placas de asbesto-cemento adheridas por la impermeabilización en la cúpula (izquierda), y nuevas escamas de zinc romboidales (derecha).

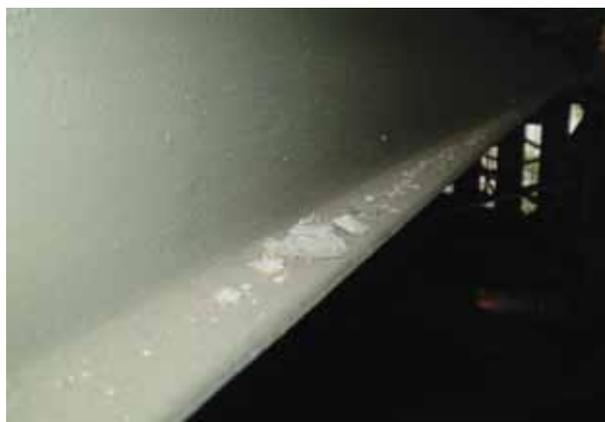
Tras comprobar la existencia de una gran cantidad de trozos de asbesto-cemento sobre la estructura metálica (fig. 16), y con la finalidad de detectar si estos operarios, ajenos a la manipulación del amianto, se encontraban expuestos a un elevado valor de fibras en el ambiente, se realizó una evaluación por un servicio de prevención ajeno, según el modelo “anexo IV” contenido en la normativa [1].

Como dato concreto, el análisis de recuento de fibras arrojó un valor de la exposición diaria correspondiente a 0,0041 fibras/cm³ (documento de fecha Julio de 2009), valor que se encuentra bastante por debajo del límite prescrito por el RD.

FIGURA 16. Trozos de asbesto-cemento no retirados por los sistemas de extracción, depositados sobre la estructura metálica.

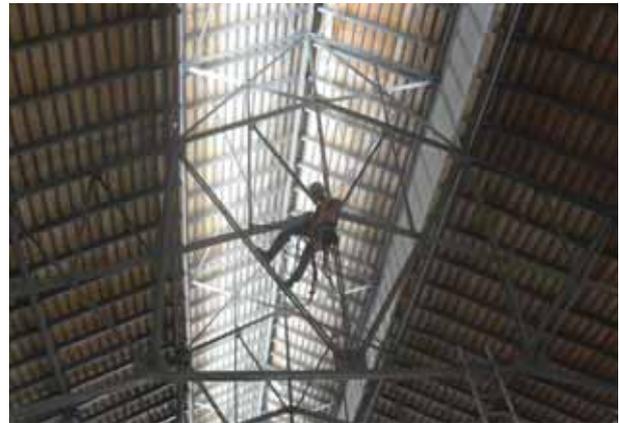
FIGURA 18. Operario de Trabajos Verticales, realizando tareas de tratamiento de la estructura de acero.

El mismo procedimiento deberemos aplicar en los casos en que se produzca *la simultaneidad en el tiempo pero no en el espacio*; por ejemplo, el caso en que varios oficios coinciden en un mismo turno horario pero en distintos tajos o zonas de una misma obra (fig. 18).

Debemos indicar que este segundo caso es en principio peor que el anterior, puesto que, mientras se manipule el amianto incluyendo la rotura de placas, se genera un importante volumen de fibras que son fácilmente transportadas por el viento siempre que se trabaje a la intemperie, lo que supone que el área de afectación es mayor.

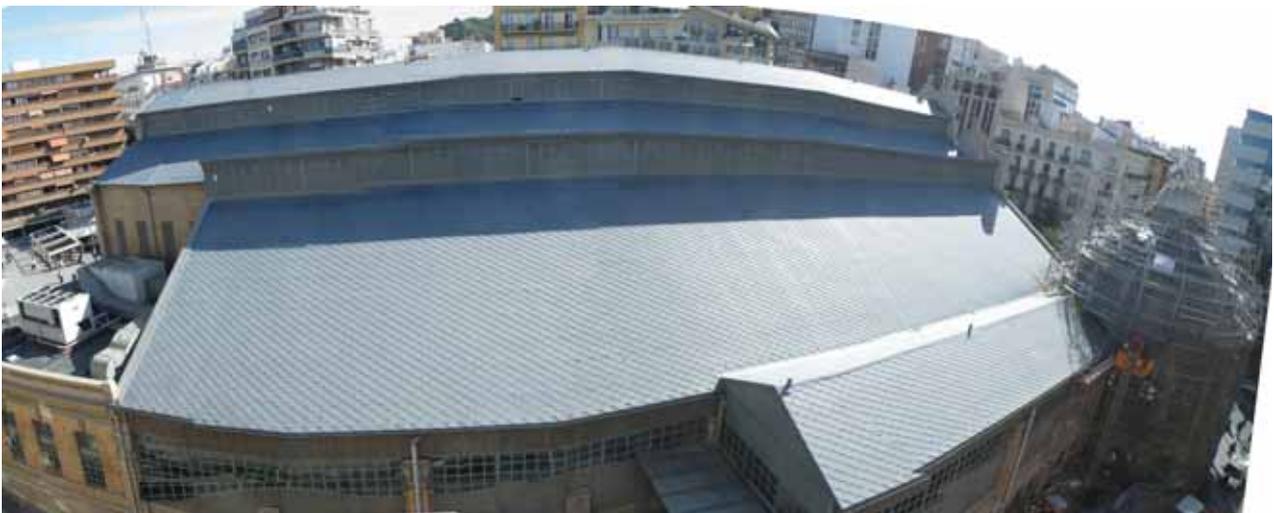
Por último, indicar que la captación de fibras en las proximidades del foco emisor mediante sistemas de extracción son aptos para partículas muy diminutas, pero no eliminan trozos de tamaño pequeño y medio, por lo que se deberá tratar de evitar a toda costa la rotura de las piezas a deconstruir, o bien prever un sistema adicional de recogida de estos trozos (por ejemplo, encapsulado mediante plásticos), para evitar su deposición en cualquier elemento constructivo de la obra, o su manipulación por operarios ajenos a estas labores (fig. 19).

FIGURA 19. Fotocomposición, aspecto final de la nueva cubierta de rombos de zinc (marzo 2010).
