**UNIVERSIDAD DE GRANADA**  
**DEPARTAMENTO DE**  
**CONSTRUCCIONES ARQUITECTÓNICAS**

**TESIS DOCTORAL**

**ESTUDIO DE ELEMENTOS ARQUITECTÓNICOS Y**  
**COMPOSICIÓN DE MATERIALES DEL PATIO DE LOS**  
**LEONES. INTERACCIONES EN SUS CAUSAS DE**  
**DETERIORO**

**M<sup>a</sup> PAZ SÁEZ PÉREZ**

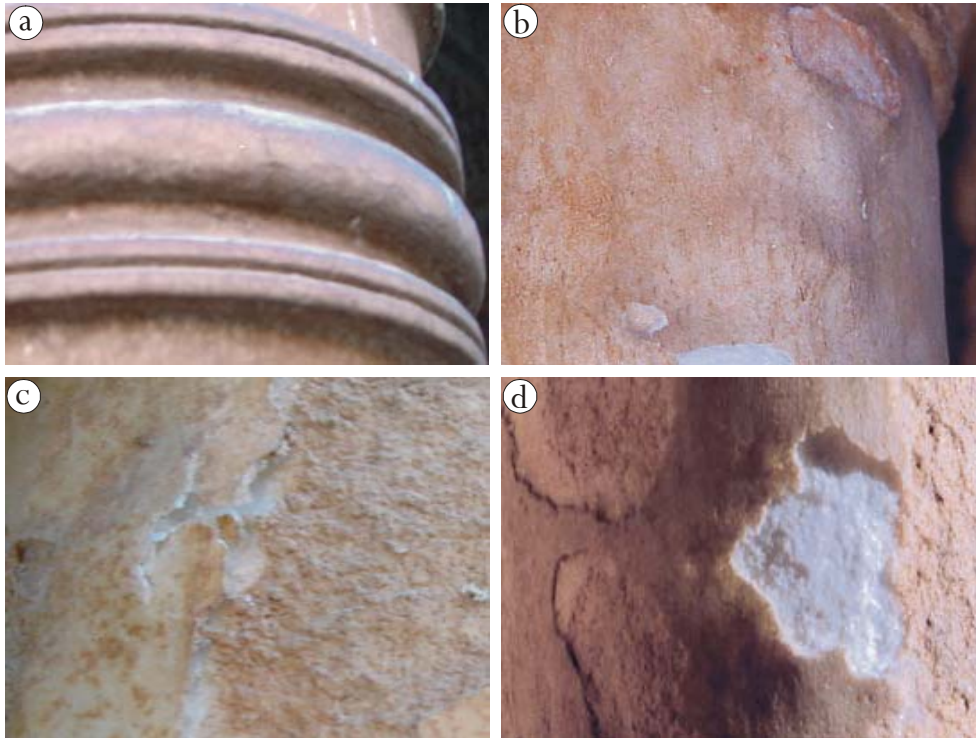
*Figura 2.3. Desarrollo del proceso de descamación producido en las columnas a) microfisuración; b) abultamiento-hinchazón; c) pérdida de cohesión y d) desprendimiento.*

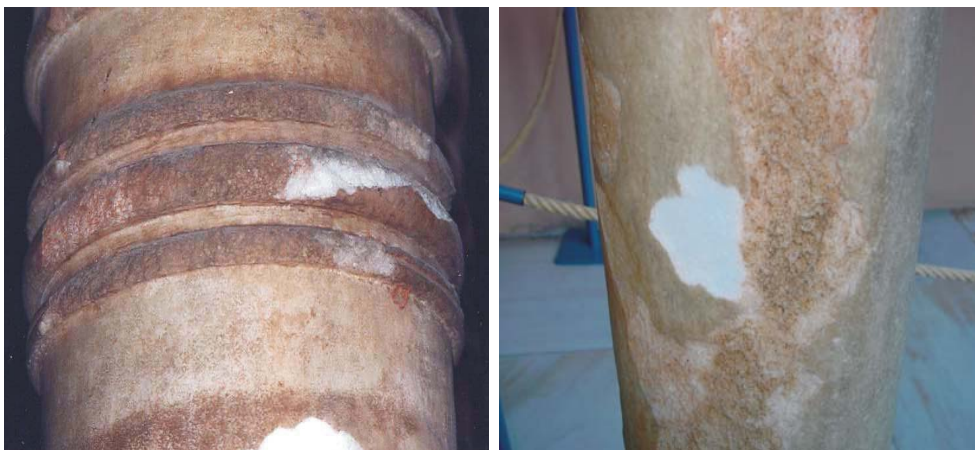
*Figura 2.4. Detalle de localización principal de descamación en zona de anillos y fuste de columnas.*

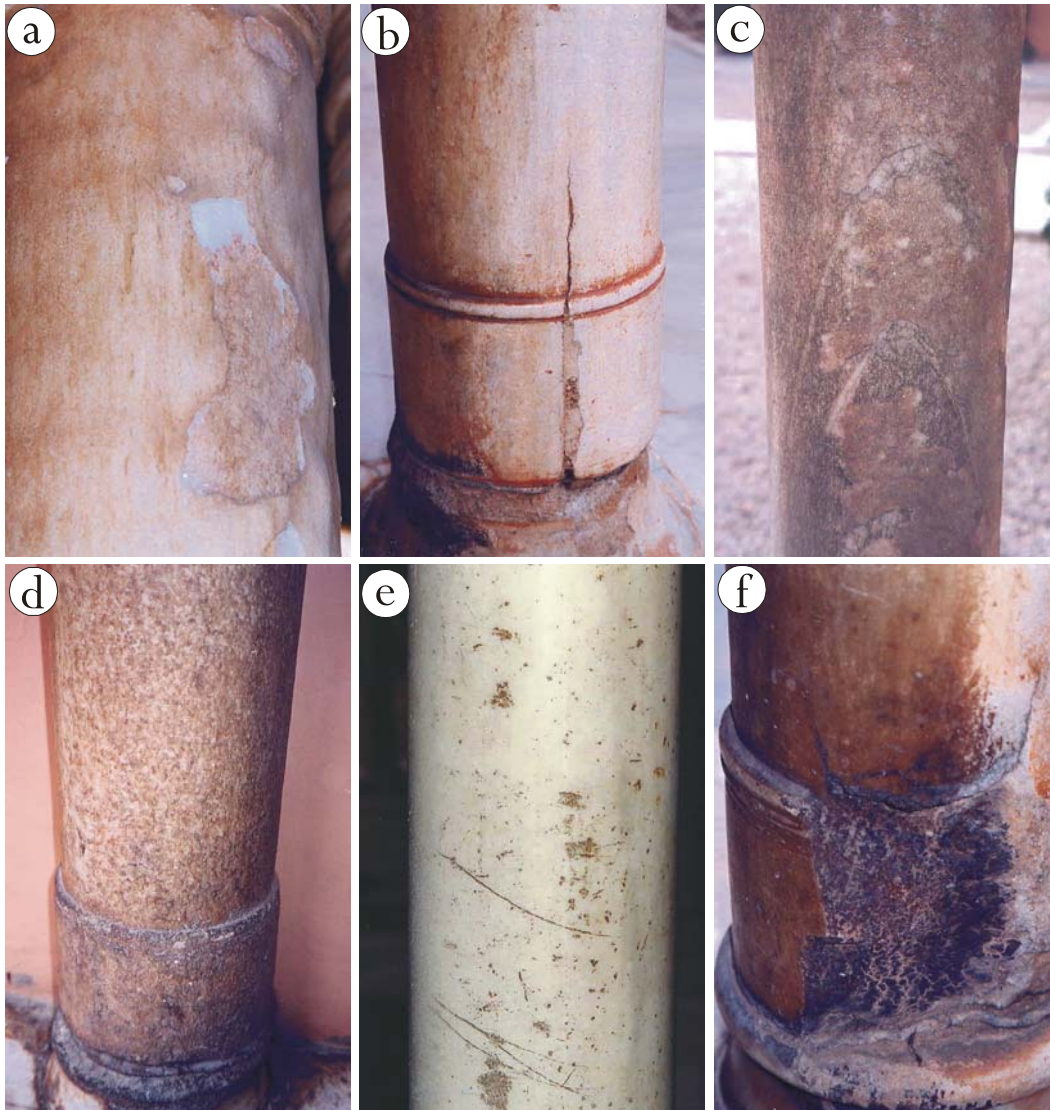
En la Figura 2.5 se muestran algunos de los deterioros descritos para el grupo A.

*Figura 2.5. Deterioros tipo A. a) descamación en columna 12; b) fracturación vertical en columna 19; c) fracturación-fisuración coincidente con la foliación en columna 8; d) picado o pitting en columna 106; e) huellas por impacto en columna 62; f) fracturación con pérdida de materia en columna 77.*

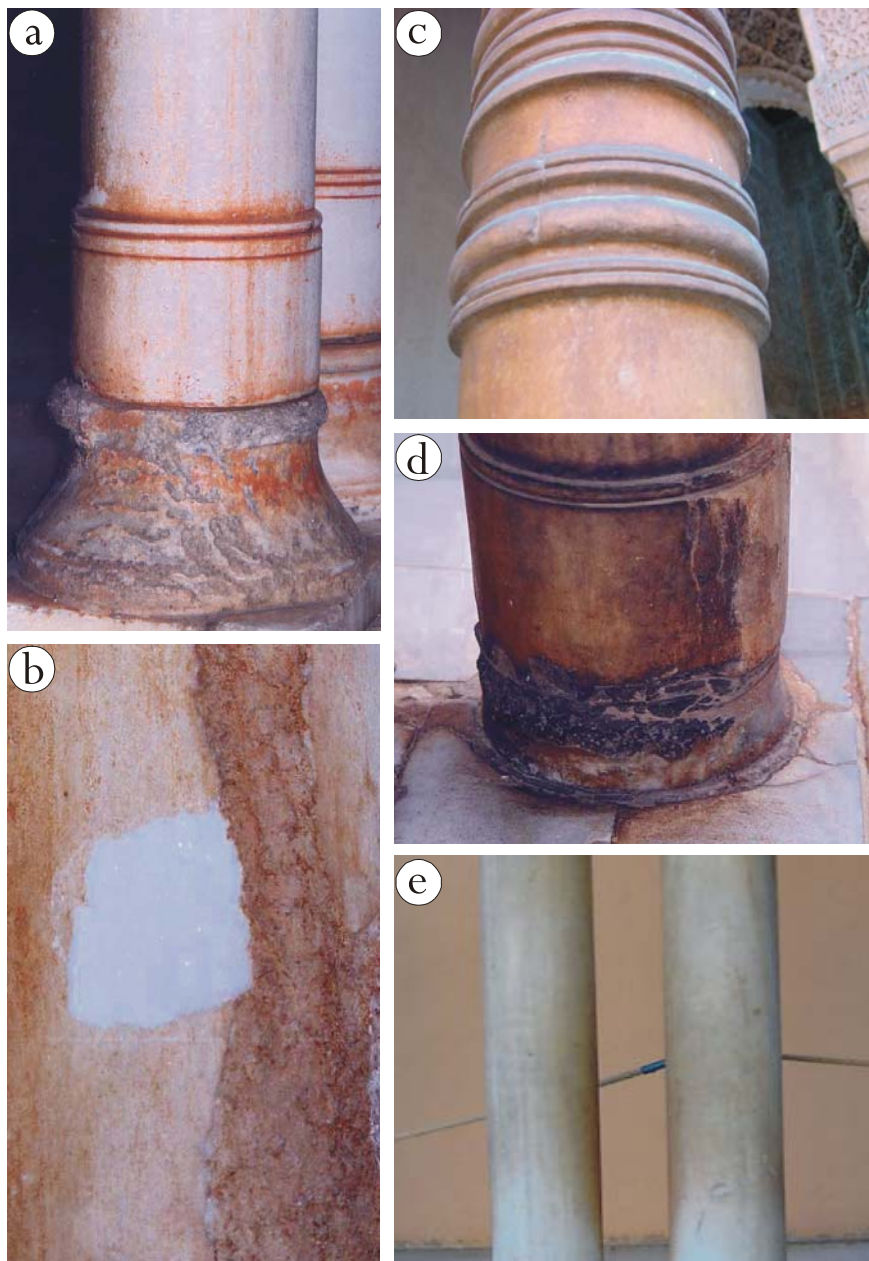
Figura 2.6. Deterioros tipo B. a) y d) pátina marrón rojiza (restos de pintura) localizada en partes altas y bajas de las columnas columna 121 y 23 respectivamente; b) tratamientos de uniformidad de color en zonas con proceso de descamación en columna 12; c) oscurecimientos localizados en zonas de alteración tipo A en columna 14; e) pátina de envejecimiento (color amarillo-grisáceo) en columnas 87 y 88.

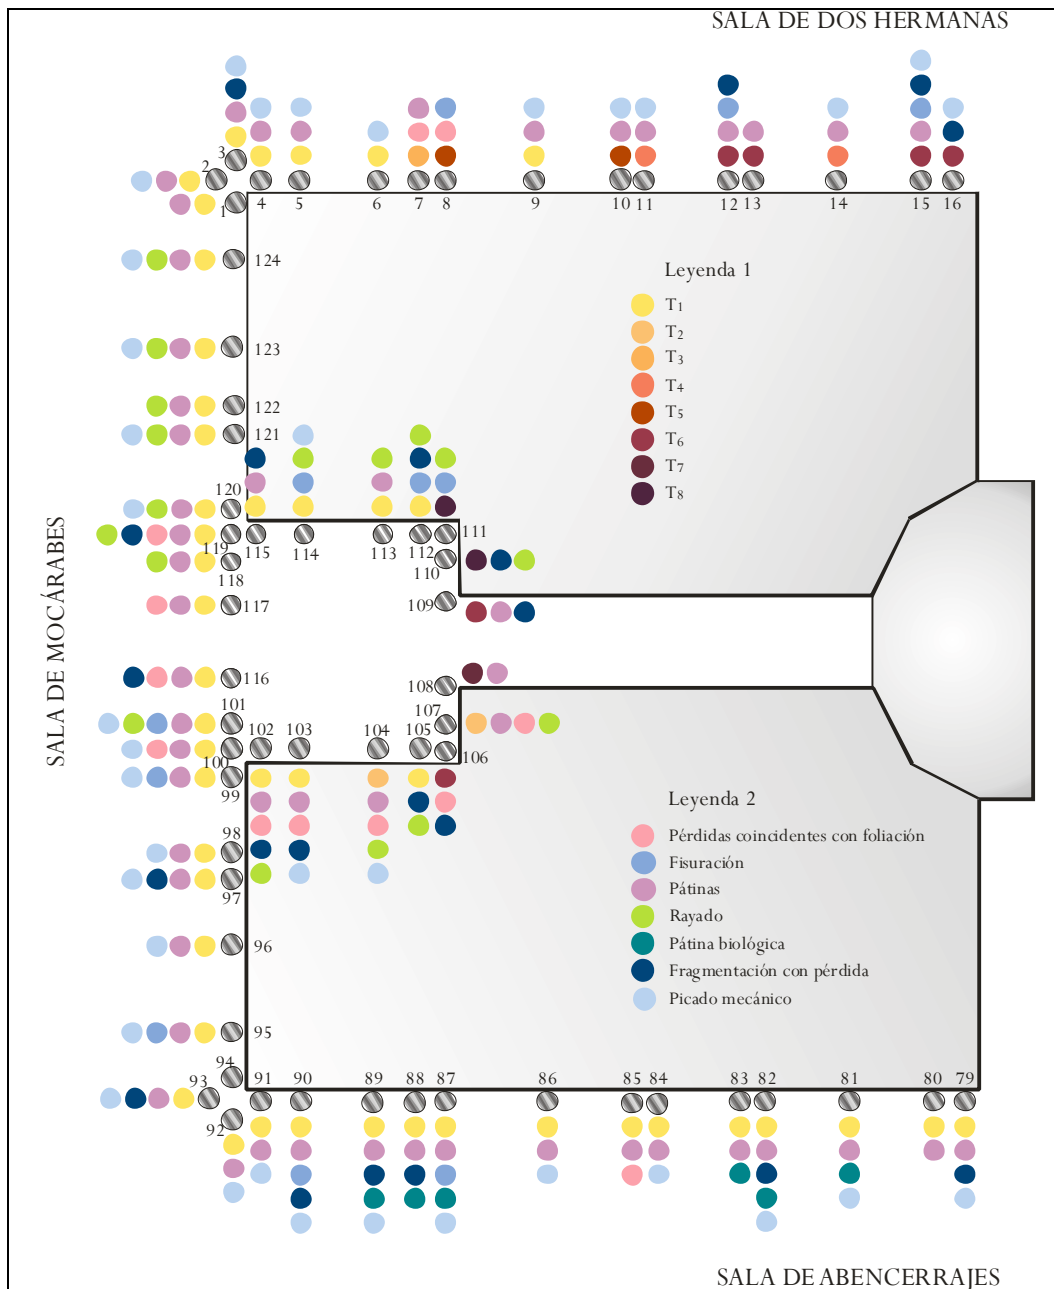
Figura 21.A y 21.B. Plano de planta con especificación de los deterioros presentes en las columnas del Patio de los Leones. Leyenda 1: Estadios de descamación colocados junto a las columnas (según descripción de Figura 12). Leyenda 2: Otros deterioros observados colocados a continuación del estado de descamación.

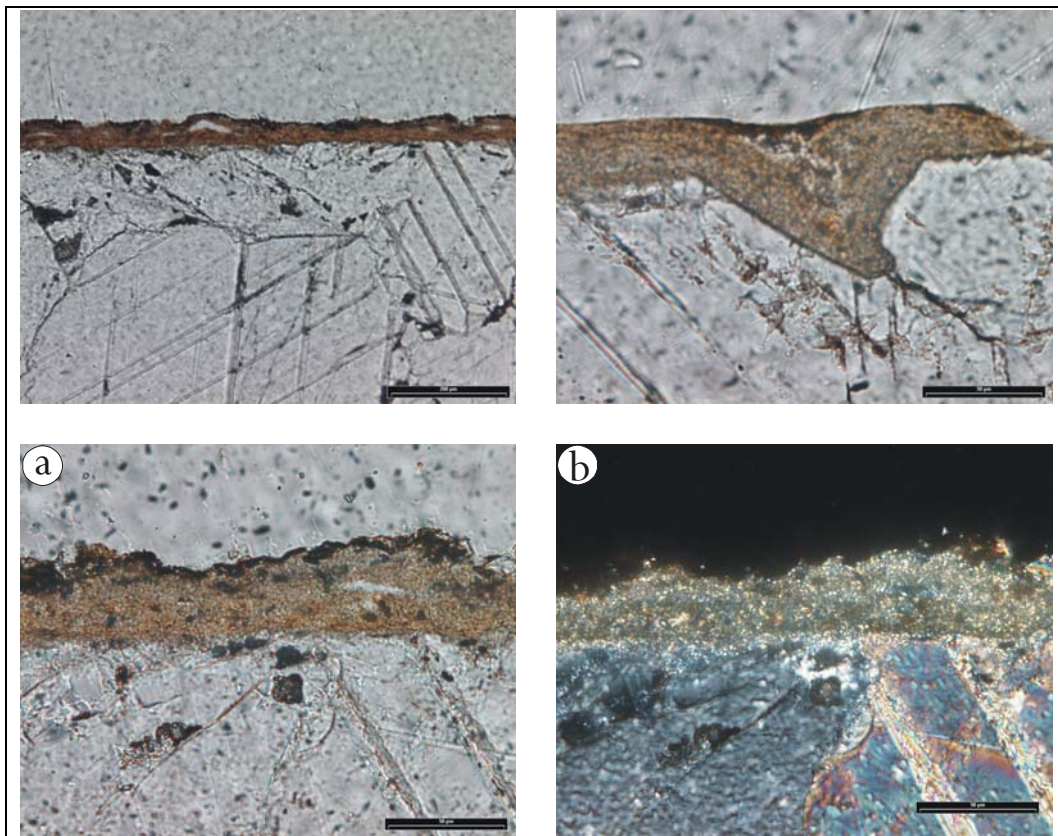
Figura 6.8 (superior izquierda). Sección transversal de una escama de la columna n° 24. Se aprecia la existencia de una capa externa color ocre. (1 polarizador). (Longitud de la escala 200  $\mu\text{m}$ ).

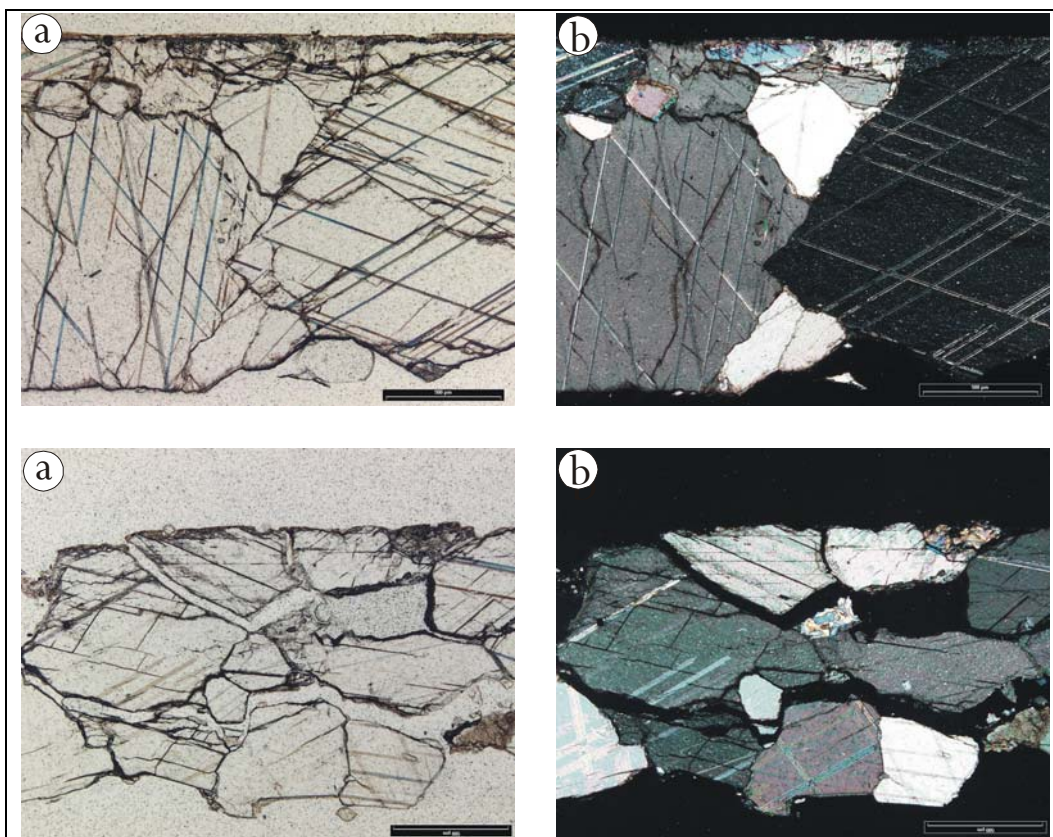
Figura 6.11. (superior). Sección transversal de la escama de la columna n° 13. Se aprecia una incipiente desagregación del material en la superficie de contacto entre los granos de calcita. (a) un polarizador, (b) polarizadores cruzados. (Longitud de la escala 500  $\mu\text{m}$ ).
