XVIII Congresso Brasileiro de Mecânica dos Solos e Engenharia Geotécnica
O Futuro Sustentável do Brasil passa por Minas
COBRAMSEG 2016 — 19-22 Outubro, Belo Horizonte, Minas Gerais, Brasil
© ABMS, 2016

Investigações Geotécnicas e Proposta para Estabilização e Recuperação de Taludes na Rodovia GO 132 no Trecho: Colinas do Sul – Minaçu, Norte do Estado de Goiás

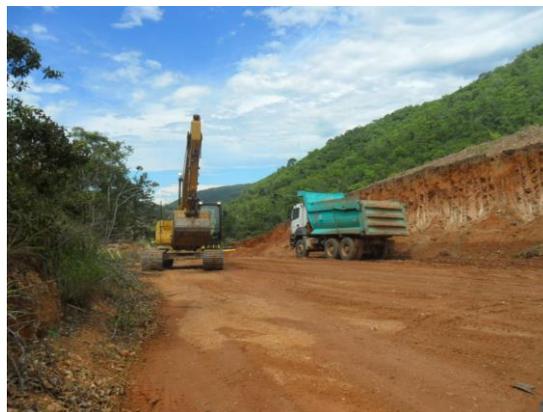
Figura 1. Vista do talude do Corte 107.

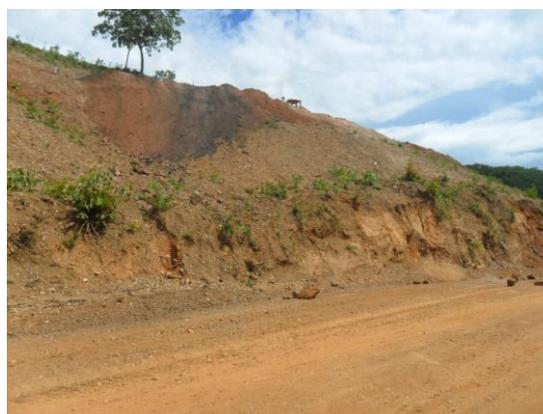
Figura 2. Vista do talude do Corte 108.

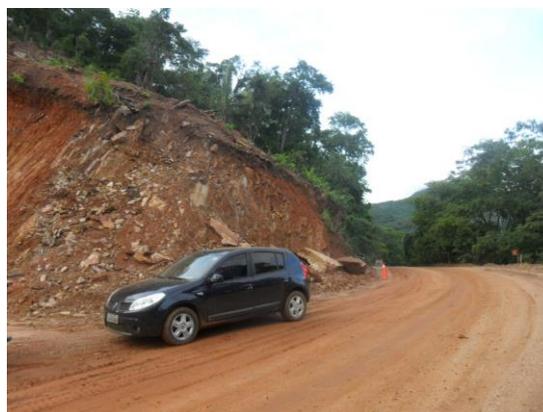
Figura 3. Vista do talude do Corte 110.

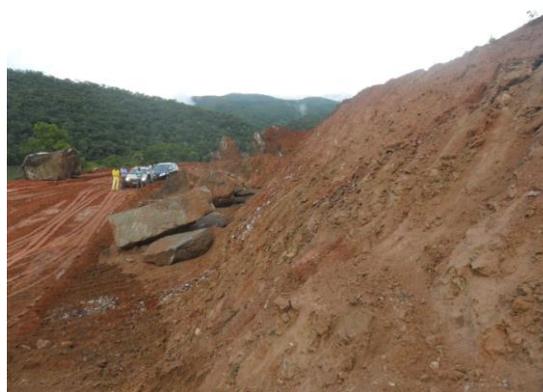
Figura 4. Vista do talude do Corte 111.

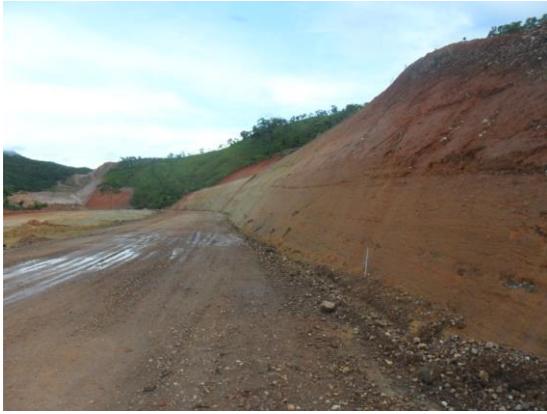
Figura 5. Vista do talude do Corte 112.

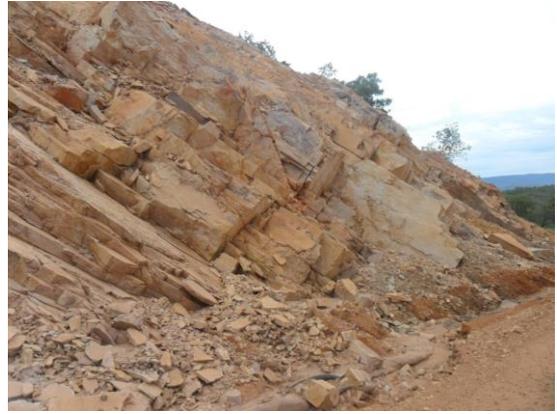
Figura 9. Vista geral da área do Corte 120.

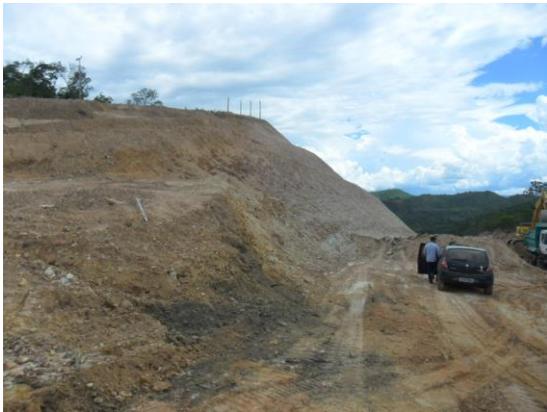
Figura 6. Vista do talude do Corte 114.

Tabela 1. Resumo dos resultados dos ensaios geotécnicos efetuados e parâmetros determinados para a Amostra do Corte 114.

Corte 114		
Peso Específico Natural	γ_{nat} (kN/m ³)	18,46
Umidade natural	w (%)	13,07
Coesão Efetiva	C (kPa)	10 (Condição Inundada)
Ângulo de atrito efetivo	ϕ' (graus)	30 (Condição Inundada)
Peso Específico Aparente Seco	γ_d (kN/m ³)	16,33
Peso Específico dos Sólidos	γ_s (g/cm ³)	2,718
Peso Específico Saturado	γ_{sat} (kN/m ³)	20,13
Índice de Vazios	-	0,63
Porosidade	n (%)	38,74
Grau de Saturação (%)	Sr (%)	56,17

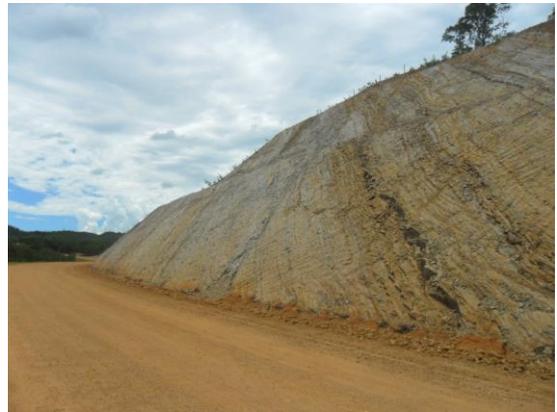
Figura 10. Vista geral da área do Corte 126.

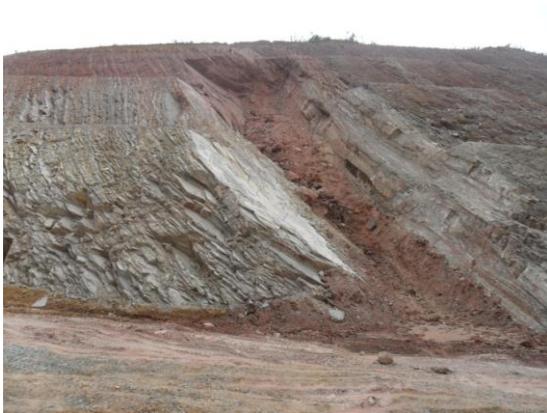
Figura 7. Ruptura no talude do Corte 119.

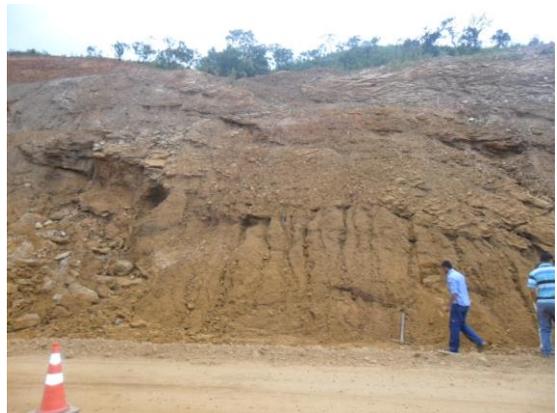
Figura 11. Vista geral da área do Corte 127.

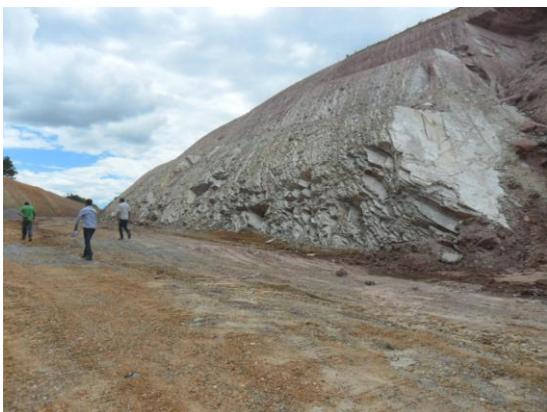
Figura 8. Vista do talude do Corte 119.

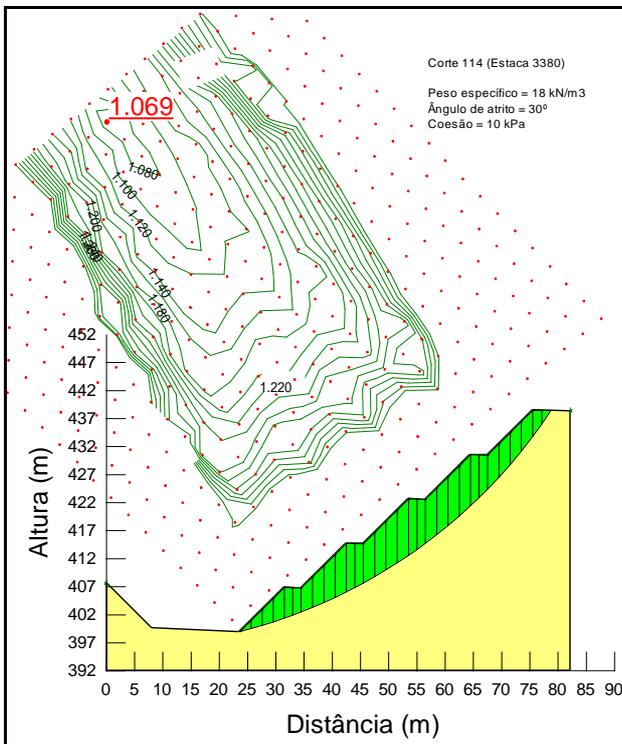
A seguir, no Item 4, como exemplificação dos estudos realizados, mostra-se a estabilidade do Corte 114 (Estaca 3380) na condição da época (inclinação do talude 1V:1H). Em seguida, apresenta-se a estabilidade desse corte para uma inclinação do talude de 1V;1,5H.

A Figura 12 apresenta a estabilidade o Corte 114 (Estaca 3380), como forma de exemplo de uma das análises estudadas.

Figura 12. Estabilidade do Corte 114 (Estaca 3380) - Talude Lado Direito (Inclinação do Talude 1V:1H).

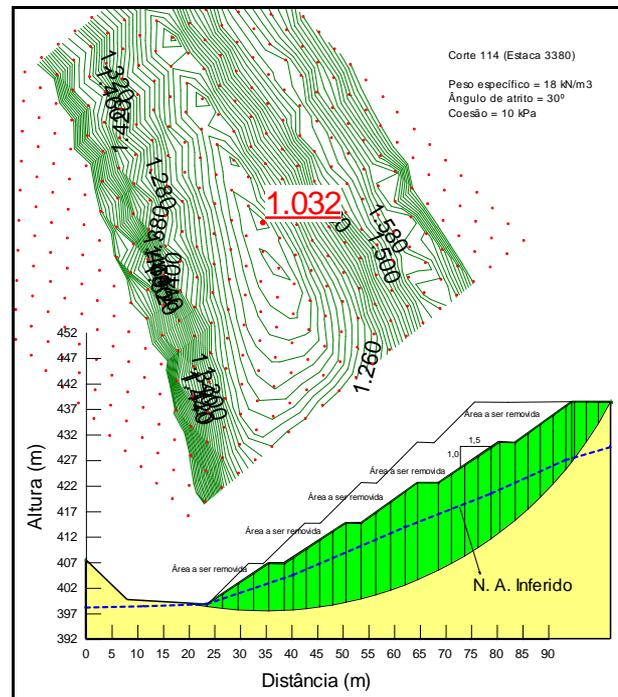
A Figura 13 mostra a estabilidade do Corte 114 (Estaca 3380) com a indicação de retaludamento a fim de se buscar uma geometria mais estável para o talude indicado. Na Figura 14, a mesma condição, com a inserção de um possível nível d'água no talude.

Figura 14. Estabilidade do Corte 114 (Estaca 3380) - Retaludamento - Talude Lado Direito (Inclinação do Talude 1:1,5 com N. A. Inferido).

profunda e de superfície. Para a drenagem profunda usa-se o DHP – Dreno Subhorizontal Profundo, e a drenagem de superfície é contemplada pelos drenos de paramento e canaletas.

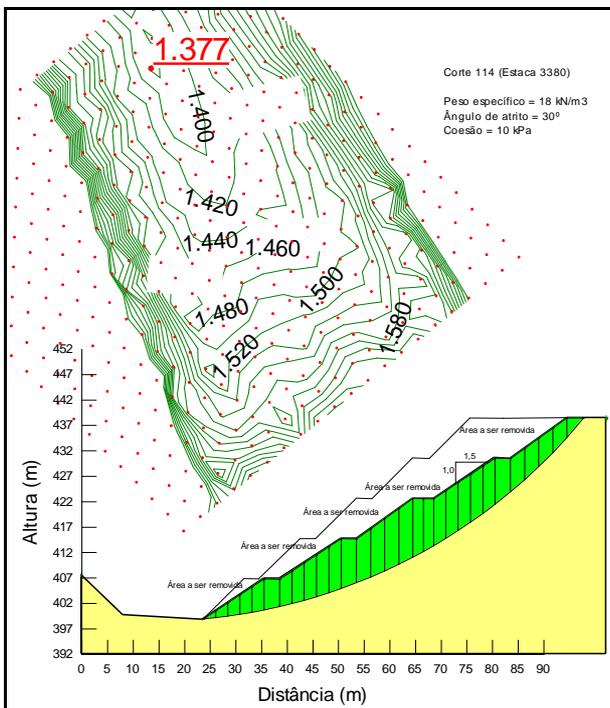
Figura 13. Estabilidade do Corte 114 (Estaca 3380) - Retaludamento - Talude Lado Direito (Inclinação do Talude 1V:1,5H).

Dentro das simulações de retaludamento, indica-se a inclinação mínima de 1,0V : 1,5H bem como as devidas avaliações em campo a fim de conciliar as particularidades existentes ao longo do trecho da obra.
