XVIII Congresso Brasileiro de Mecânica dos Solos e Engenharia Geotécnica  
O Futuro Sustentável do Brasil passa por Minas  
COBRAMSEG 2016 — 19-22 Outubro, Belo Horizonte, Minas Gerais, Brasil  
© ABMS, 2016

# Investigações Geotécnicas e Proposta para Estabilização e Recuperação de Taludes na Rodovia BR-010 no Trecho Aparecida do Rio Negro a Goiatins, Estado do Tocantins

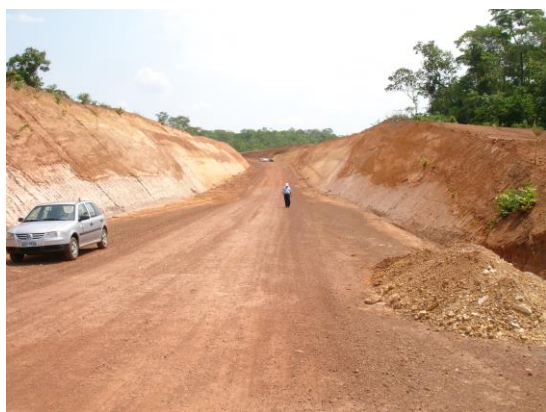
Figura 1. Vista geral de parte do Corte 16.

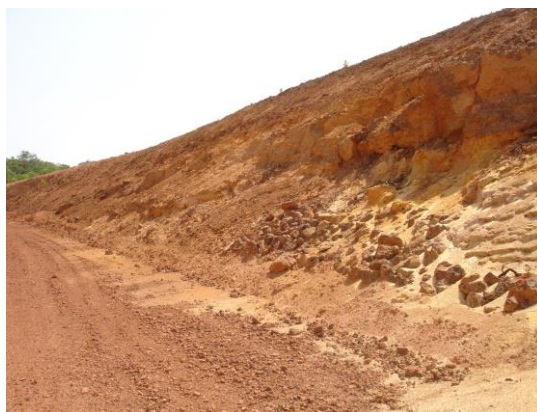
Figura 2. Vista geral de parte do Corte 16 com erosão superficial.

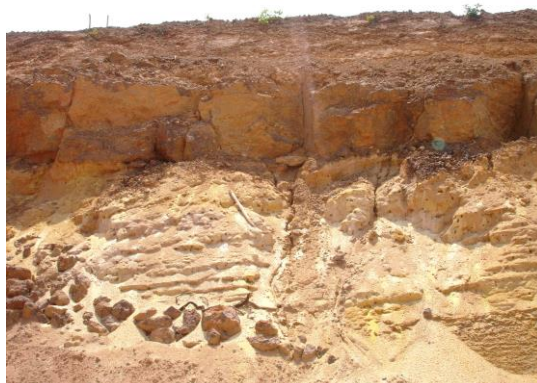
Figura 3. Vista geral de parte do Corte 16 com erosão superficial.

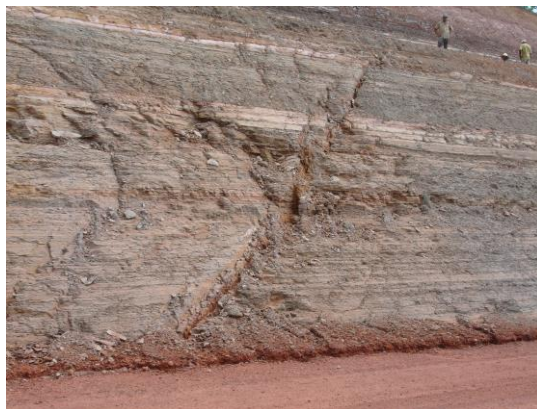
Figura 4. Vista do talude do Corte 23.

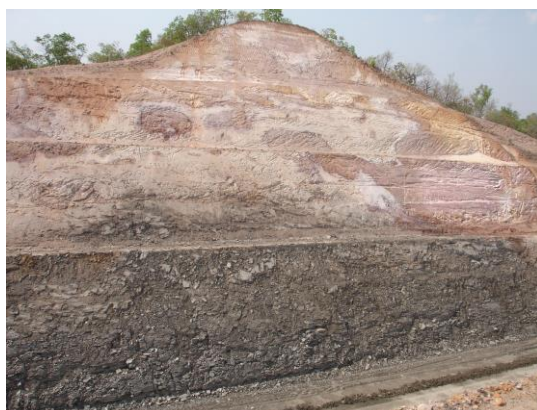
Figura 5. Corte 25, ainda intacto (Setembro 2007).

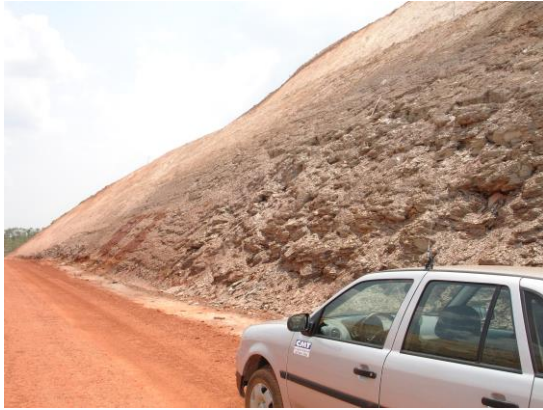
Figura 6. Talude do Corte 25 com início de processo de degradação do talude.

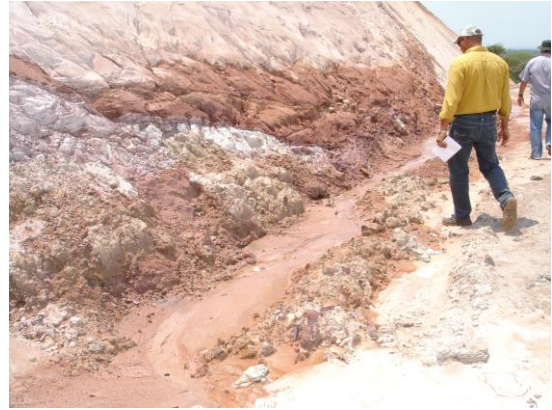
Figura 10. Saturação a partir da base do talude no Corte 25.

Outra recomendação feita, foi a execução de colchão drenante na rodovia ao longo dos cortes executados com vistas a impedir a possível surgência de água que pudessem comprometer as camadas superficiais da rodovia, como a sub-base, base e revestimento, isso pela constatação de saturação das bases dos taludes nos cortes executados.

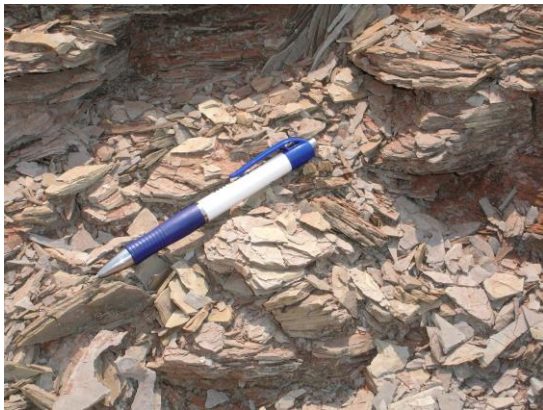
Figura 7. Material do horizonte inferior do Corte 25.

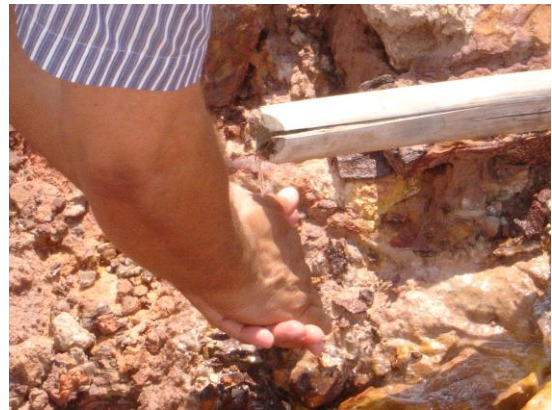
Figura 11. Mina d'água no talude do Corte 25.

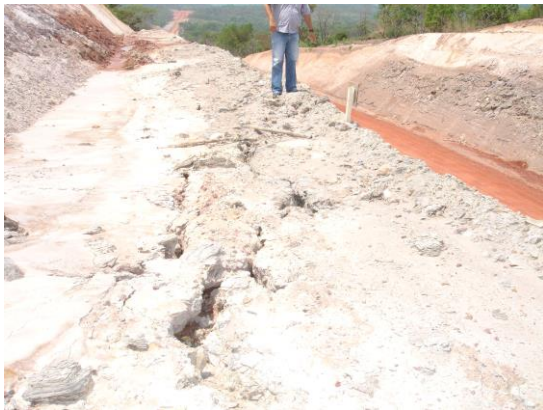
Figura 8. Trincas de tração em berma do Corte 25.

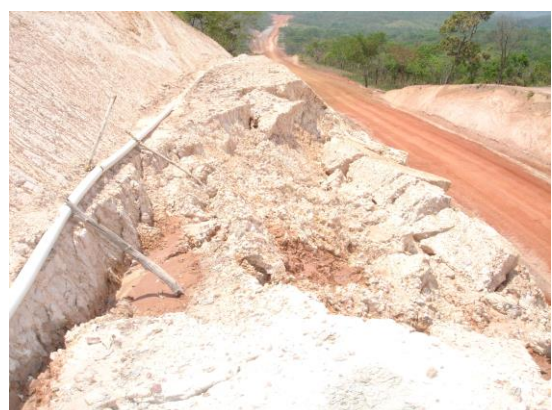
Figura 12. Trecho de ruptura no talude do Corte 25.

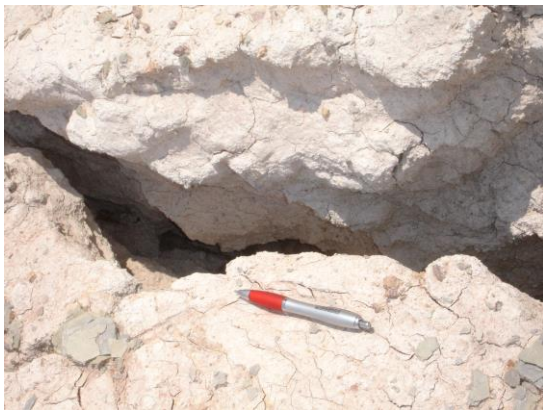
Figura 9. Trincas de tração em berma do Corte 25.

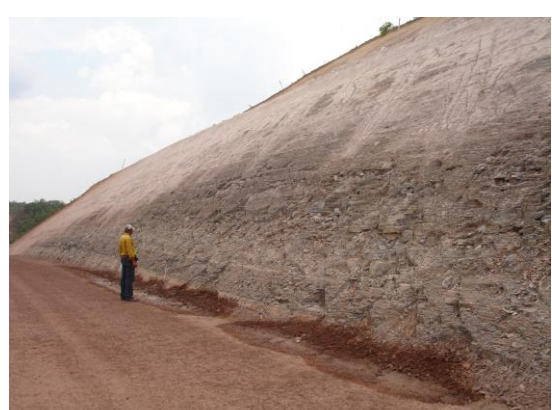
Figura 13. Corte 31 (saturação da base do talude).

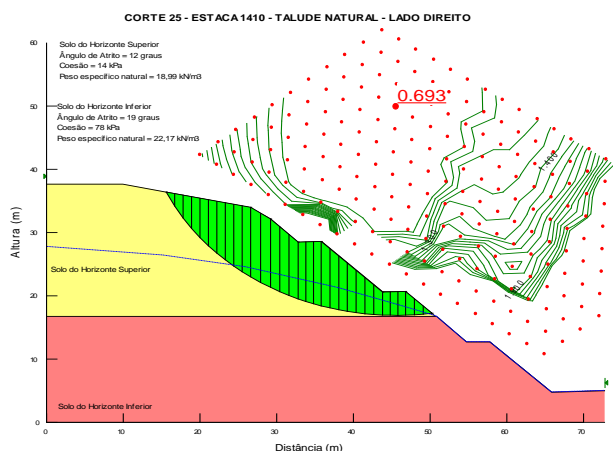
### 5.1.1 Estabilidade do Corte 25 – Estaca 1410 – Parâmetros de Laboratório (Figura 14)

Figura 14. Estabilidade do Corte 25 com parâmetros obtidos em laboratório (FS = 0,693) – Estaca 1410 (Talude natural – Lado direito).

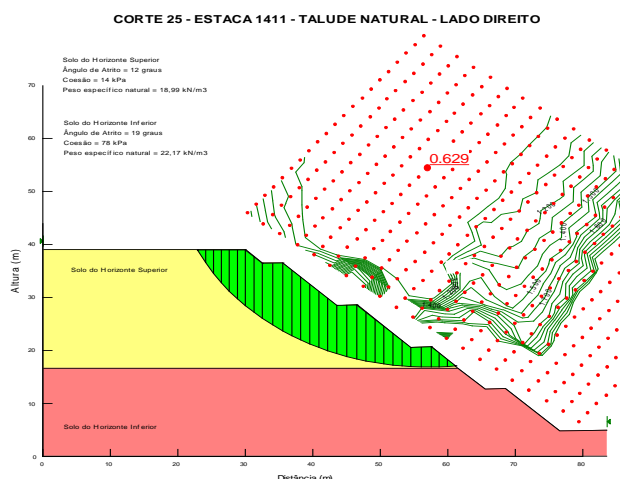
### 5.1.1 Estabilidade do Corte 25 – Estaca 1411 – Parâmetros de Laboratório (Figura 15)

Figura 15. Estabilidade do Corte 25 com parâmetros obtidos em laboratório (FS = 629) – Estaca 1411 (Talude natural – Lado direito).

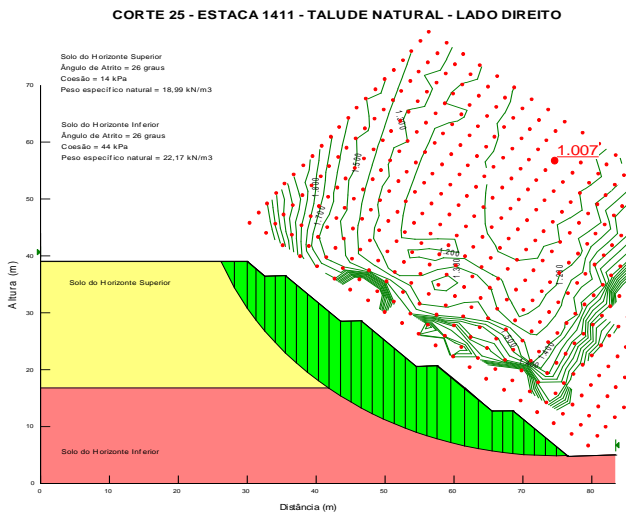
Para o corte 25, partiu-se do talude natural, Fator de Segurança igual a 1,007 (Figura 16), com a execução do retaludamento e introdução de drenos subhorizontais profundos para rebaixamento no N. A. dentro do maciço.

Figura 16. Estabilidade do Corte 25 com Parâmetros Corrigidos – Estaca 1411 (Talude Natural – Lado Direito).

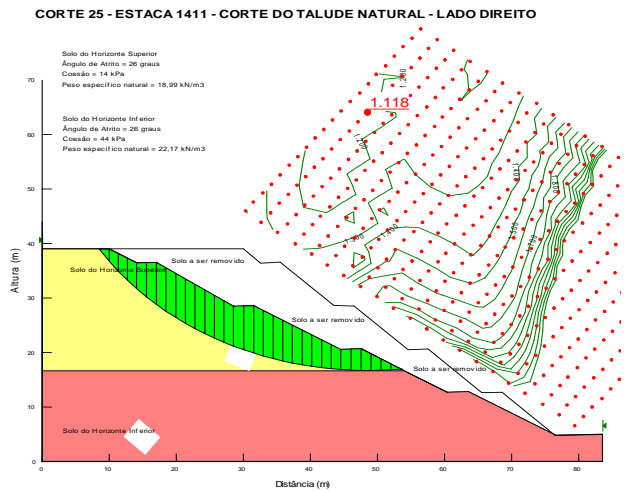
Inicialmente, simulou-se uma área de corte transversal aproximada de 358 m<sup>2</sup> na Estaca 1411. Nessa situação, havia a necessidade de se deslocar lateralmente da situação existente para fora da rodovia - contando de baixo para cima - a primeira berma em 5 metros, a segunda em 10 metros, a terceira em 15 metros, a quarta em 18,5 metros e a quinta em 20 metros. A Figura 17 apresenta tal situação em que se obteve o Fator de Segurança de 1,118 que representa um valor baixo para a estabilidade do talude em questão.

Figura 17. Estabilidade do Corte 25 com a remoção de solo proposta – Estaca 1411 (Talude Natural – Lado Direito).

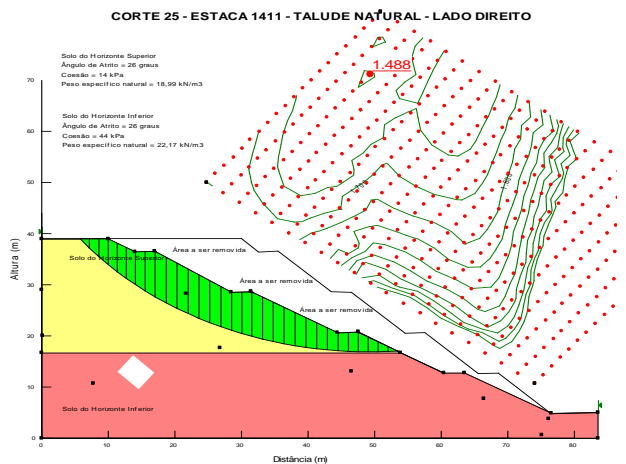
Adicionalmente ao retaludamento, simulou-se o rebaixamento do N. A. no interior do talude o que representa a introdução dos drenos subhorizontais para a retirada da água em excesso. Nessa situação obteve-se o Fator de Segurança de 1,488, considerado satisfatório para o tipo de obra em questão. A Figura 18 representa a situação analisada.

Figura 18. Estabilidade do Corte 25 – Estaca 1411 (Talude Natural – Lado Direito) – NA Baixo (Introdução de drenos subhorizontais profundos).
