Arvorakennusten käytettävyys ja hyvät korjauskäytännöt (ARVO)

LOPPURAPORTTI

Työterveyslaitos

Helsinki 2013

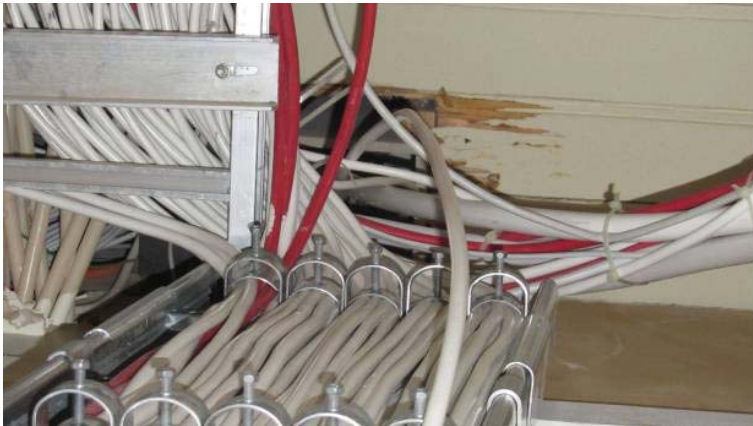
Kuva 2. Ensimmäisen kerroksen sähkökaapissa on tiivistämättömiä välipohjan läpivientejä.

Talotekniikan peruskorjauksissa ja muutostöissä tulee huomioida läpivientien tiiveys ja välipohjarakenteiden vaikutus sisäympäristön laatuun. Välipohjien korjausvaihtoehtoina ovat epäpuhtauksien poistaminen rakenteesta ja rakenteen korjaaminen kosteusteknisesti toimivaksi tai rakenteen tiivistyskorjaus (Asikainen & Peltola 2008). Tiivistyskorjauksen suunnittelussa ja toteutuksessa tulee valita oikeat materiaalit ja työtavat sekä huomioida rakenteen kosteustekninen toimivuus. Tiivistysmassan tulee säilyttää elastiset ominaisuudet kuivissa olosuhteissa. Tiivistyskorjaukset vaativat säännöllisen tiiveyden seurannan esimerkiksi merkkiainekokeilla.

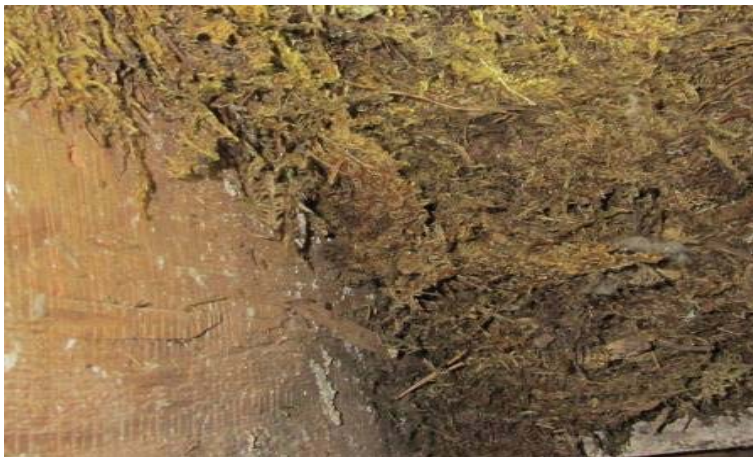
Kuva 3. Työhuoneen kantavan alapohjarakenteen lämmöneristeenä on sammalta.

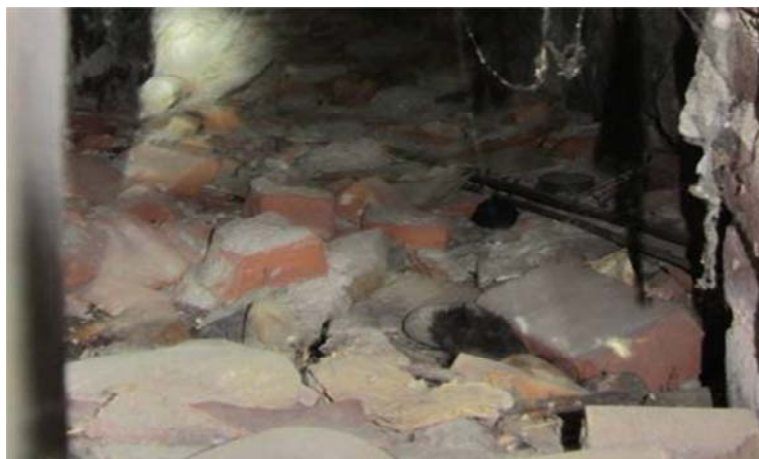
Kuva 4. Yhden työhuoneen kantavan alapohjan ryömintätilassa on rakennusjätettä.

Kantavan alapohjarakenteen ryömintätilat on puhdistettu ja alipaineistettu. Alapohja- ja seinärakenteiden rakenneliitokset on tiivistetty tiivistysmassalla ja rakenteen eristekerrosta ei ole poistettu. Kantavan alapohjan eristekerrokseen on todennäköistä muodostua kastepiste, johon ryömintätilan ilmankosteus voi tiivistyä aiheuttaen vaurioita sammaleristeisiin.

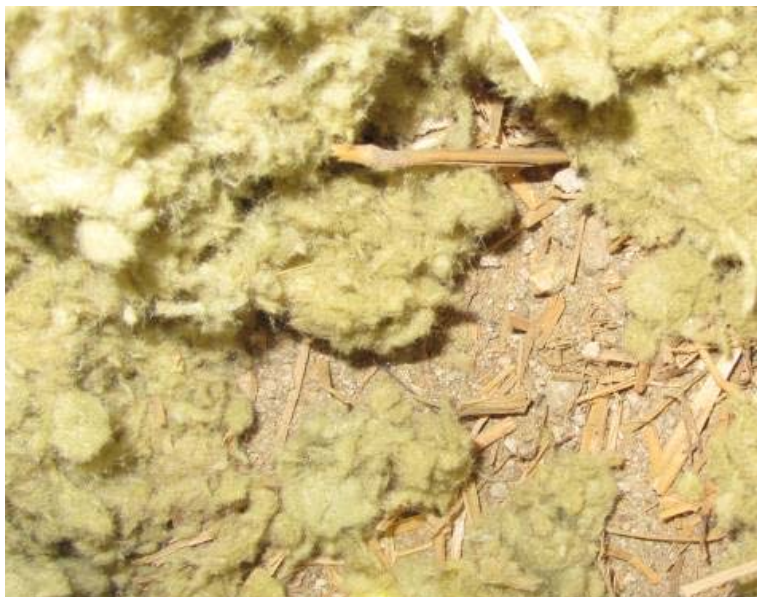
Kuva 5. Pohjoissiiven yläpohjan lämmöneristeenä on hiekkaa ja olkea sekä puhallusvillaa.

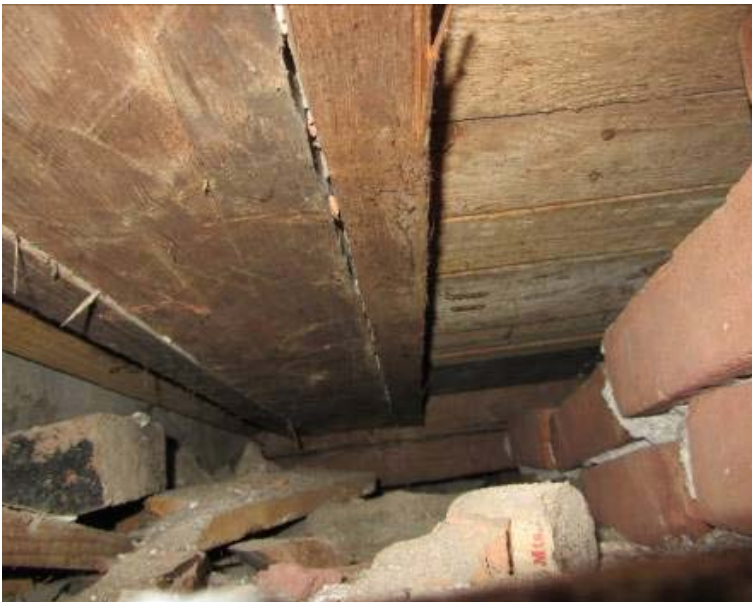
Keskiosassa on sekä kantavaa että maanvaraista alapohjarakennetta. Kantavan osan alapohjarakenne on puurakenteinen, jonka tarkka rakenne ei ole tiedossa ja ryömintätilaan ei ole tarkastusluukku (Kuva 7).

Kuva 7. Kellarin putkikanaalin kautta tarkasteltuna kantava alapohja on puurakenteinen.

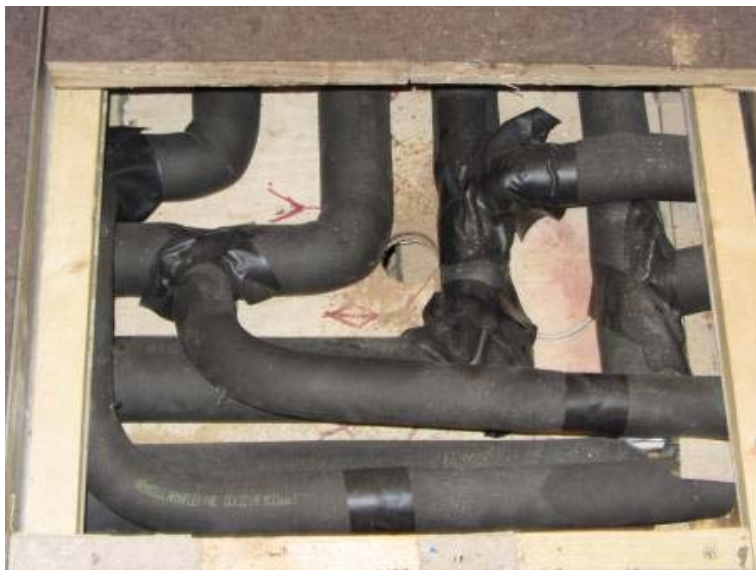
Lattiarakenteeseen on upotettu puurakenteinen lämpöputkikanaali ja kanaalista tuli savukokeiden perusteella vuotoilmaa työtiloihin (kuva 8). Alipaine- ja savukokeiden perusteella vuotoilmaa tulee myös rakenteiden kautta, kuten välipohja- ja kantavan alapohjaraken-

teen sekä lämpöputkikanaalin kautta. Kanaalista on ilmayhteys kantavan alapohjarakenteen eristetilaan.

Kuva 8. Työhuoneen lattiarakenteessa on lämpöputkikanaali.

Alapohjarakenteeseen on tehty lämpöputkikanaali, jonka kautta tuli vuotoilmaa alapohjarakenteen eristetilasta. Alapohjarakenteen eristeenä on hiekkaa, olkea ja rakennusjätettä. Kyseiset eristemateriaalit ovat herkästi mikrobivaurioituvia materiaaleja. Kantavan alapohjarakenteen korjaustavan valintaan vaikuttaa merkittävästi rakenteen kosteustekninen toimivuus, joka tulee selvittää korjaussuunnittelun pohjaksi.

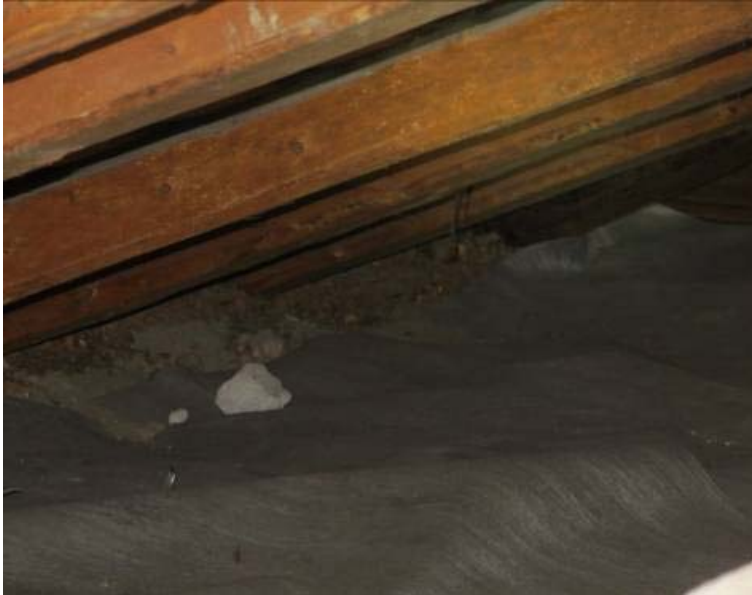
sahanpurua. Yläpohjan eristetila on lapeosissa vesikatteen alapintaan asti. Yläpohjaontelo ei tuuletu räystäsrakenteiden kautta (kuva 9).

Kuva 9. Kutterilastu- ja sahanpurueristys on lapeosien kohdalla kiinni vesikatteessa. Yläpohja ei tuuletu räystäsrakenteiden kautta. Peltivesikatteessa ei ole aluskatetta.

Eteläsiiven yläpohjan eristeenä on sahanpurua, kutterinlastua ja olkea, jotka ovat kosteudesta herkästi vaurioituvia materiaaleja. Rakenteessa on ilmanvaihtokanavien läpivientejä, joiden tiiveys tulisi selvittää tarkemmin. Yläpohjaontelo oli ylipaineinen työtiloihin nähden toimistoajan ulkopuolella, jolloin yläpohjan rakenteista voi tulla vuotoilmaa työtiloihin. Yläpohjan tuulettuvuus oli huono. Yläpohjarakennetta ja sen vaikutusta sisäilman laatuun ei ole huomioitu rakennusosan korjauksissa.

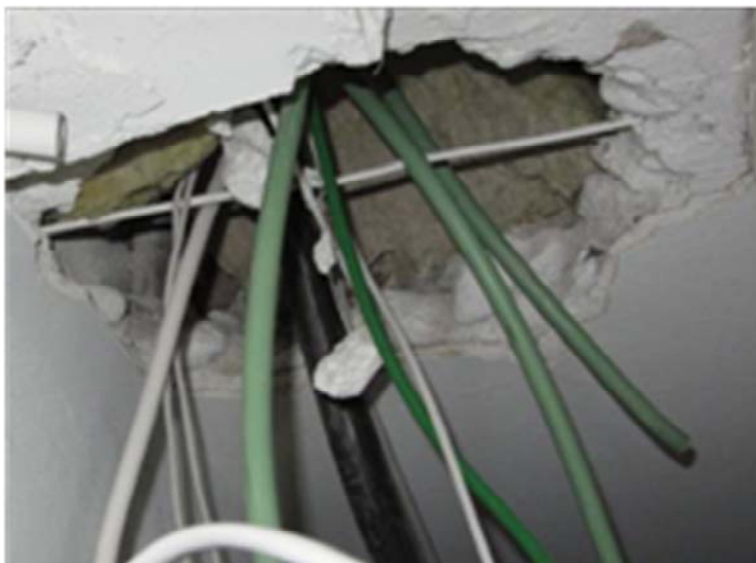
Kuva 10. Käytävän alakaton teknisessä tilassa on tiivistämättömiä välipohjan läpivientejä.

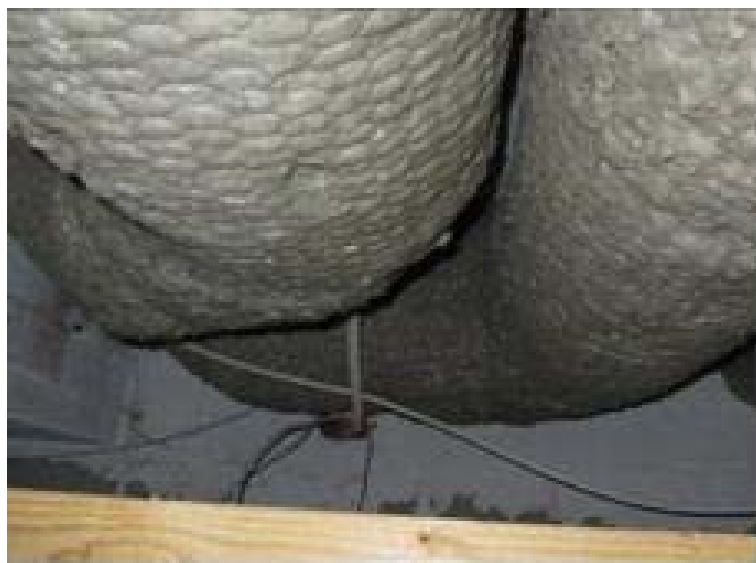
Kuva 11. Käytävän alakatossa on pinnoittamatonta mineraalivillaa.

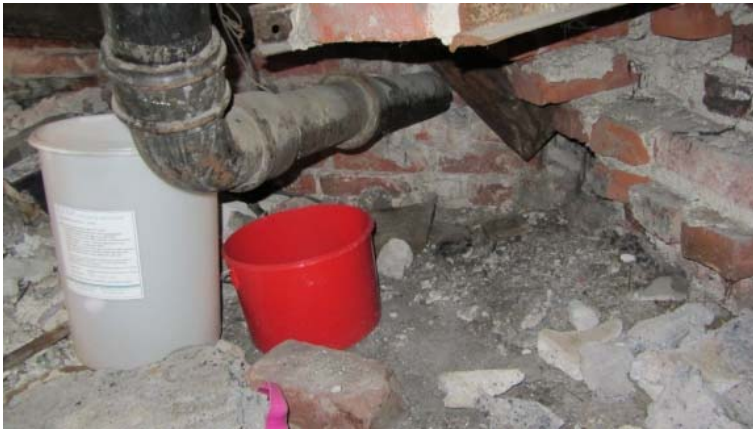
Kuva 12. Rappukäytävän kupolikatteen rakenteiden liitos- ja vauriokohdista valuu vettä sisätiloihin.

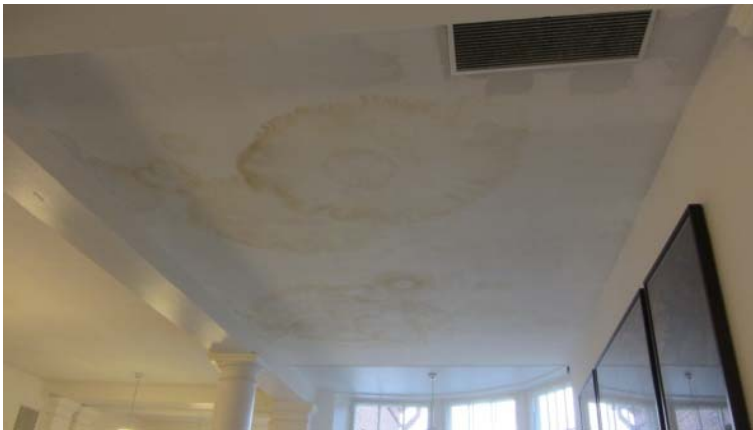
Kuva 13. Kolmannen kerroksen sisäkattopinnassa on näkyviä vesivuotojälkiä, jotka aiheutuvat vesikaton vaurioista ja katon rakenteiden epätiiviyyskohdista.

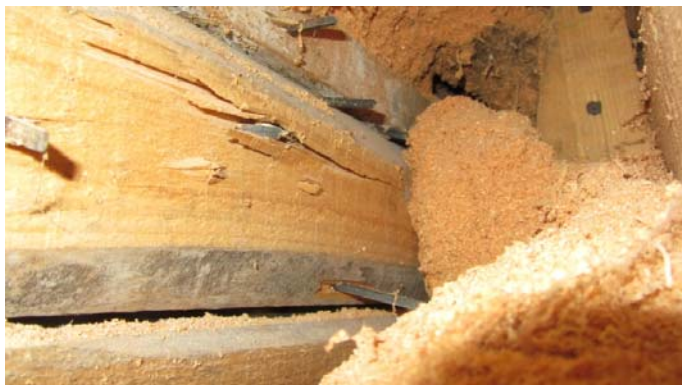
Kuva 14. Neljännen kerroksen lapeosan seinärakenteessa on sahanpurueristys.

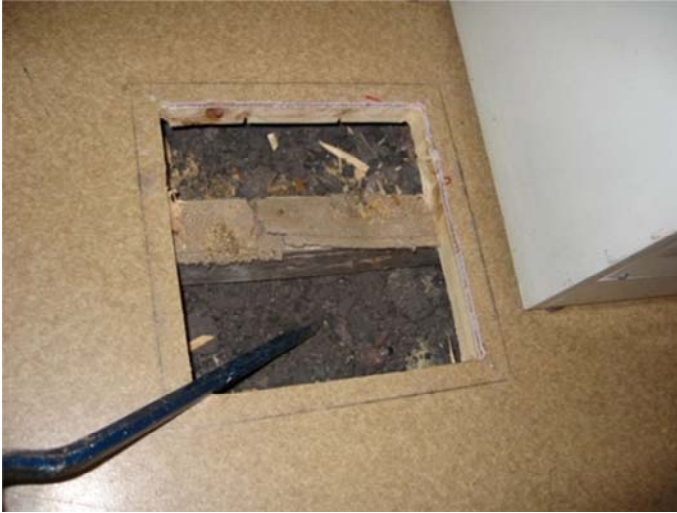
Kuva 16. Luokkatilojen välipohjien ontelotilassa on täyteaineena koksikuona ja kiviaineista rakennusjätettä. Kuva on otettu korjausvaiheessa.

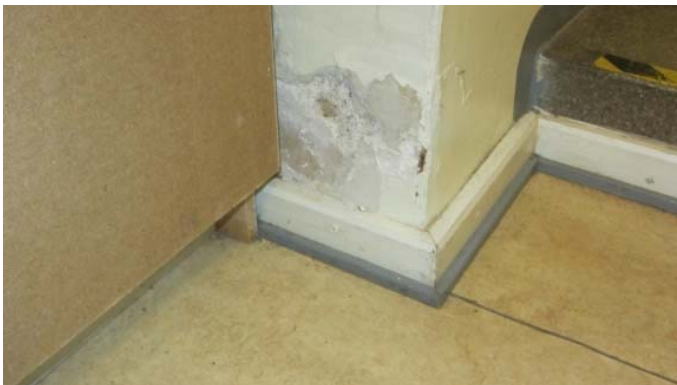
Aulatilan ja ruokalan maanvastaisissa seinissä on näkyviä maaperäkosteuden aiheuttamia
maali- ja tasoitekerroksen vaurioita (kuva 17). Ensimmäisen kerroksen maanvastaisen
seinän tarkka rakenne ei ole tiedossa. Myös maanvastaisissa seinissä on patterisyvennys,
jonka rakenne ei ole tiedossa (kuva 18).

Kuva 17. Ensimmäisen kerroksen maanvastaisissa seinärakenteissa on näkyviä maaperäkosteuden aiheuttamia maali- ja tasoitekerroksen vaurioita.

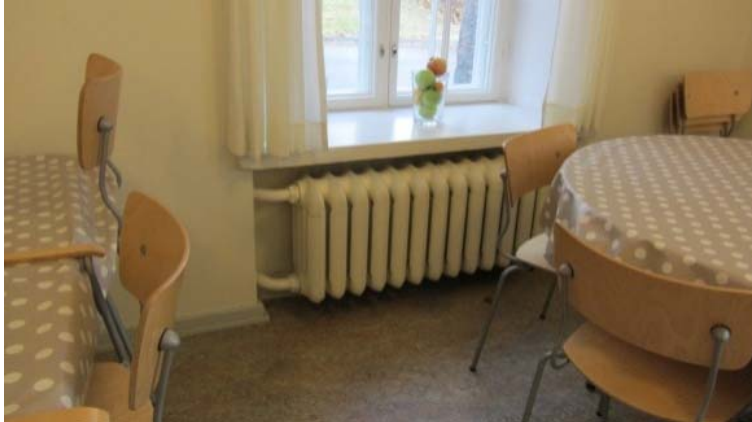
Kuva 18. Ensimmäisen kerroksen seinärakenne on osaksi maanvastainen ja siinä on patterisyvennys, jonka rakenne ei ole tiedossa.

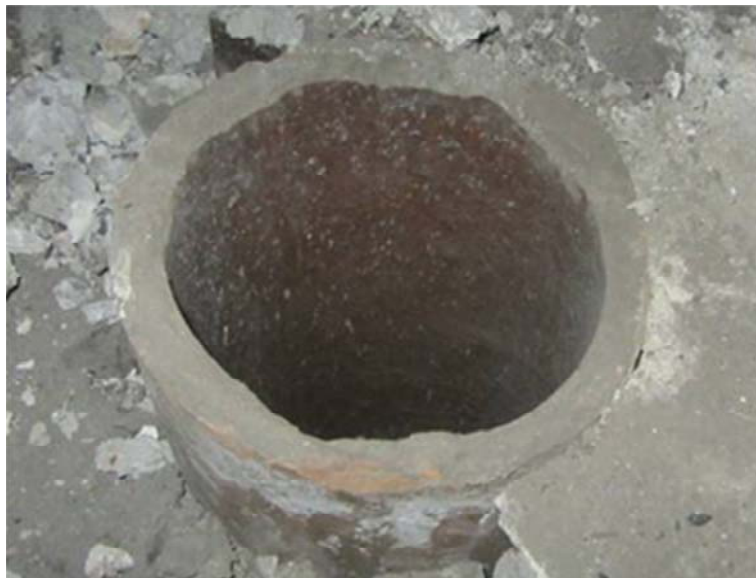
Kuva 22. käytöstä poistettu viemärin tuuletushormi, joka on jätetty auki yläpohjan ullakotilaan.

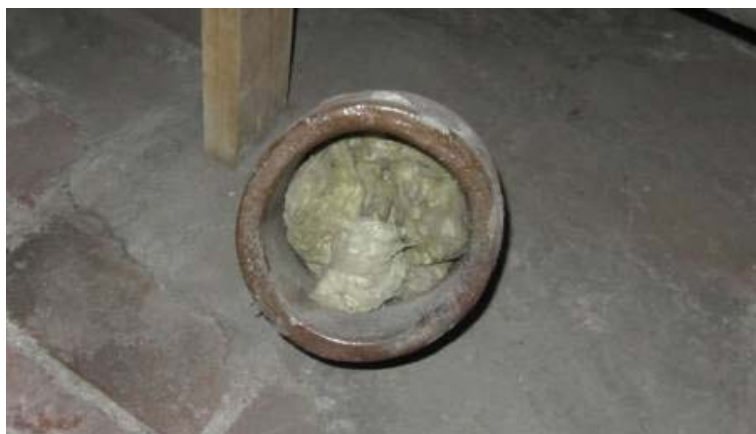
Kuva 23. Yläpohjan ullakotilassa on käytöstä poistettu tiivistämätön viemärin tuuletushormi.

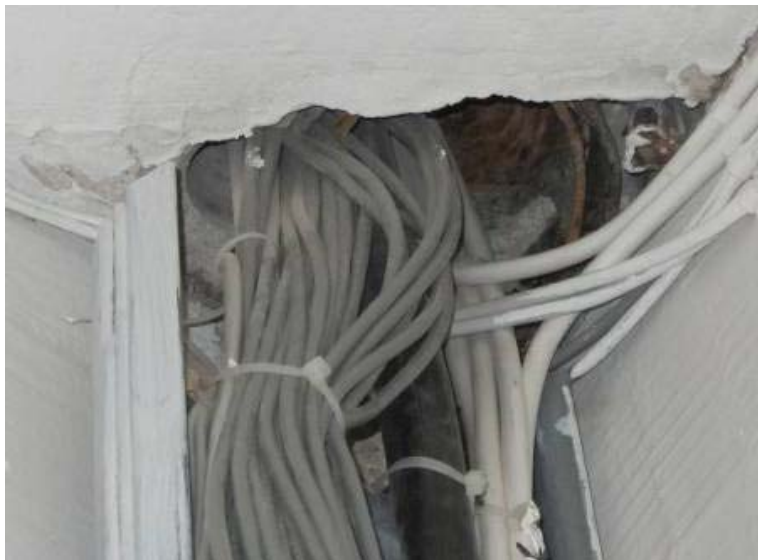
kerros. Välipohjarakenteessa on useita läpivientejä, joita ei ole tiivistetty talotekniikan peruskorjausten yhteydessä (kuvat 24 ja 25).

Kuva 24. Ensimmäisen kerroksen huoneen vaatekomerossa on tiivistämättömiä läpivientejä yläpohjarakenteen kautta seuraavaan kerrokseen.

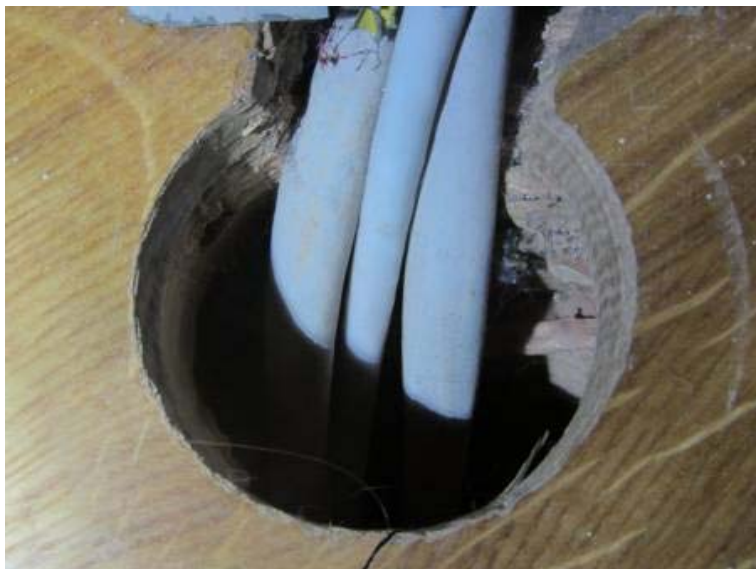
Kuva 25. Ensimmäisen kerroksen aulan välipohjarakenteessa on tiivistämätön sähköläpivienti.

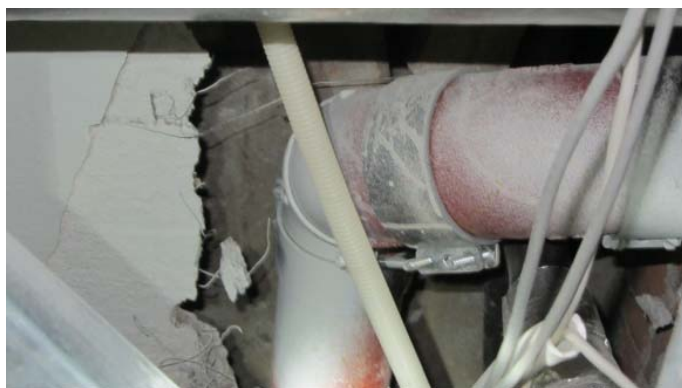
Kuva 26. Ensimmäisen kerroksen sähköjakokaapin ja viemäriputken läpivientä ei ole tiivistetty.

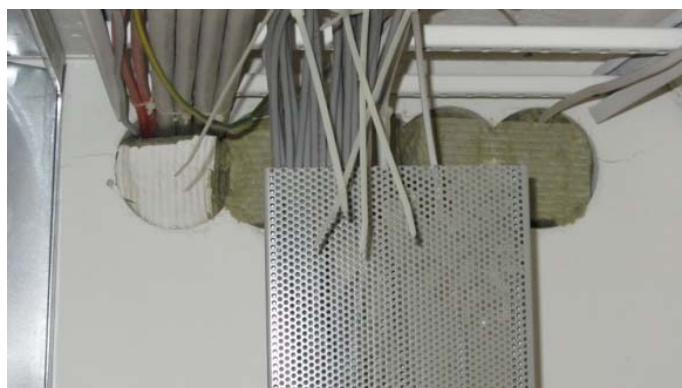
Kuva 27. Kolmannen kerroksen työhuoneen sähkötekniikan läpivientä ei ole tiivistetty välipohjan alapinnasta.

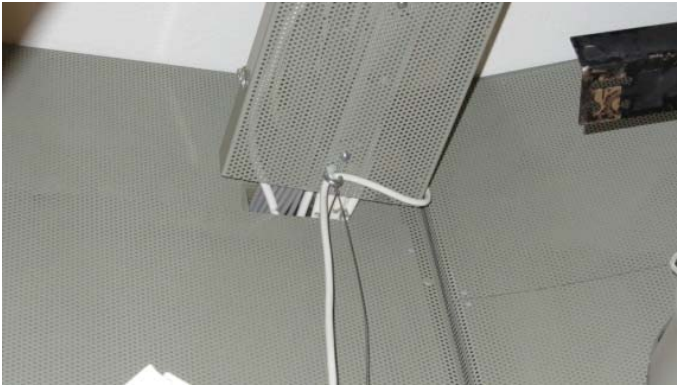
Kuva 28. Kolmannen kerroksen työhuoneessa on tiivistämätön läpivienti ilmanvaihtokanavien pystynousukanaaliin.

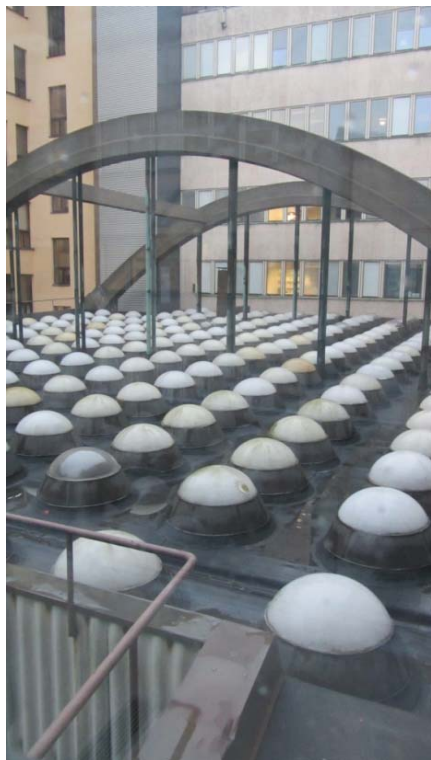
Kuva 29. Luentosalin vesikatteissa on useita kupoli-ikkunoita ja vesikatteella on lammikoitunutta vettä.

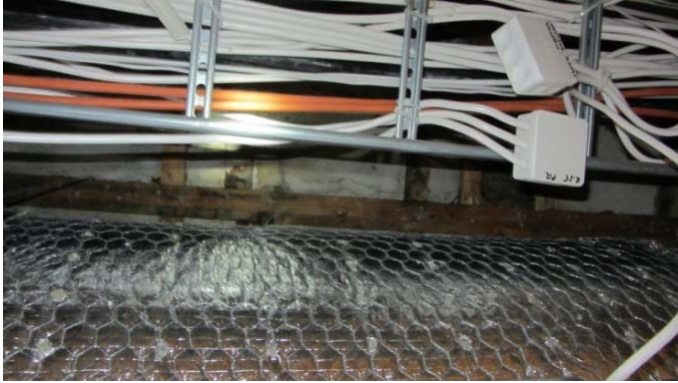
Kuva 31. B-osan vesikatteessa on ollut paikallinen vuotokohta. Yläpohjarakenteen sisäpinnassa on rapattu lastuvillalevyeristys ilman höyrynsulkuja.

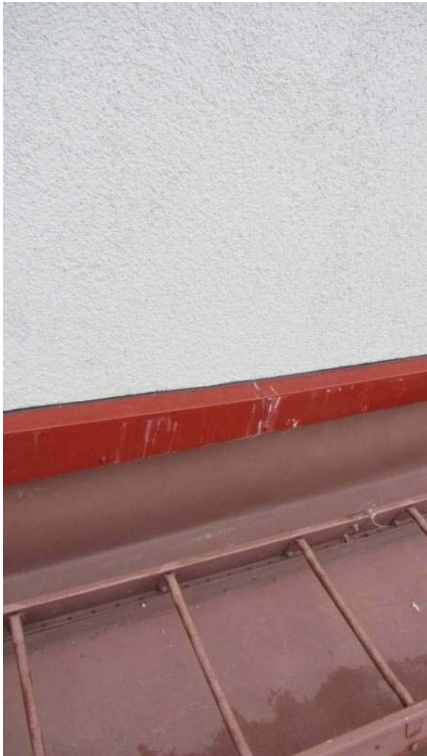
Kuva 32. Seinä- ja kattorakenteen liitoskohdassa on ollut vesikatevuoto, joka on korjattu.

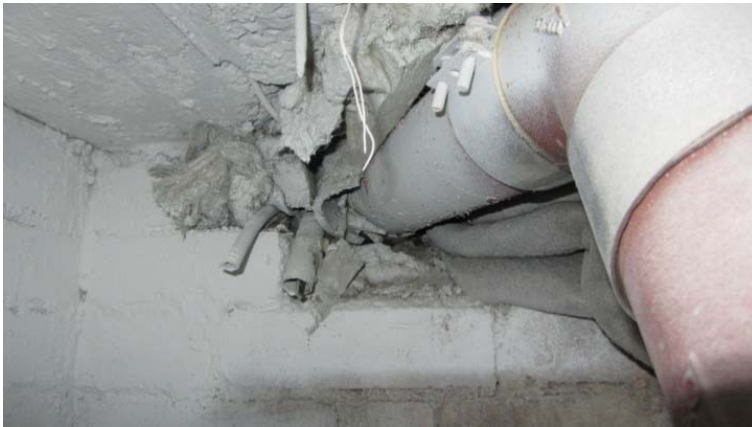
Kuva 33. Kellarin maanvastaisessa seinärakenteessa on tiivistämättömiä talotekniikan läpivientejä.

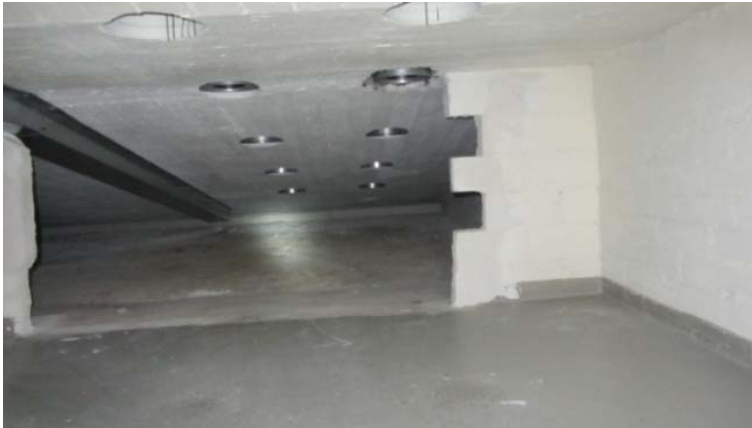
Kuva 35. Suuren luentosalin tuloilma saadaan lattiarakenteen alapuolella olevasta ilmanjakuhuoneesta. Huoneen lattiapinta on osittain pinnoittamatonta betonilattiaa.

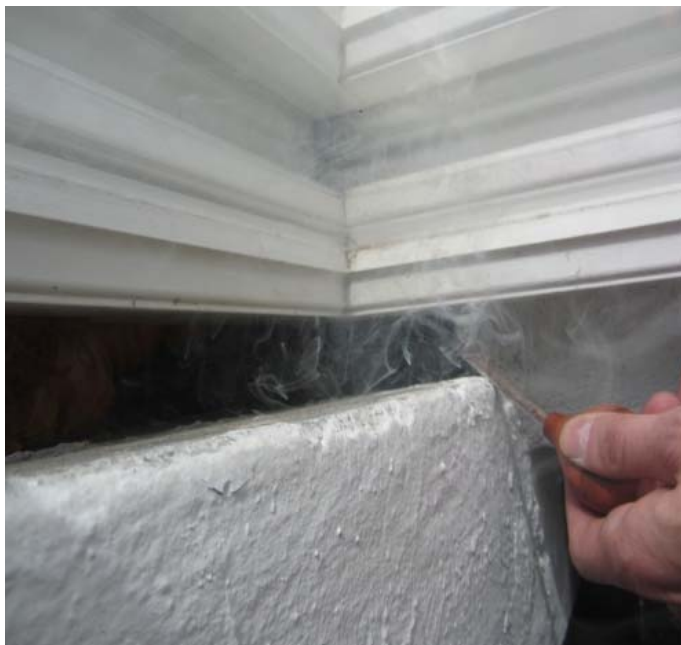
Kuva 36. Ulkoseinän ja ikkunan rakenneliitos on tiivistämätön. Ilmavirtausten liikettä havainnollistettiin merkisavujen avulla.

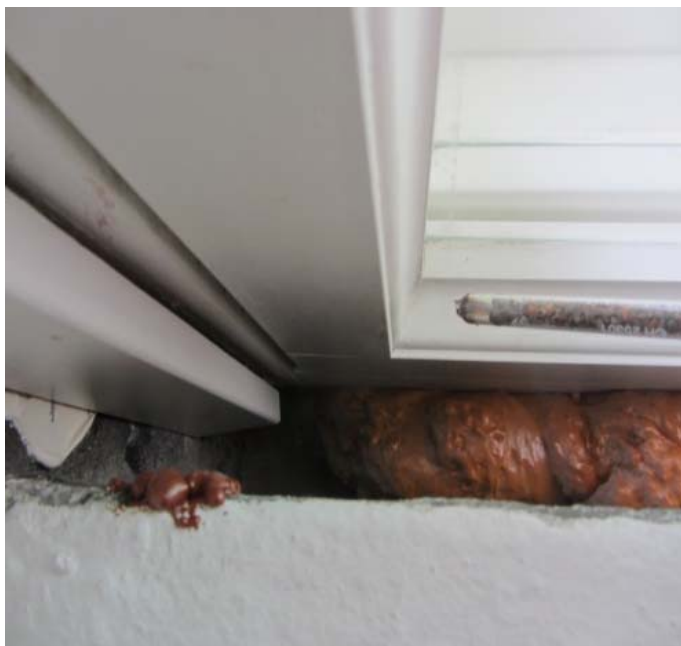
Kuva 37. Ulkoseinän ja ikkunan rakenneliitos on tiivistämätön.
