**LEVANTAMENTO DAS MANIFESTAÇÕES PATOLÓGICAS EM UMA
INSTITUIÇÃO DE ENSINO SUPERIOR NO DISTRITO FEDERAL –
ESTUDO DE CASO**

Brasília
2013

Trabalho de Conclusão de Curso (TCC)
apresentado como um dos requisitos
para a conclusão do curso de
Engenharia Civil do UniCEUB - Centro
Universitário de Brasília

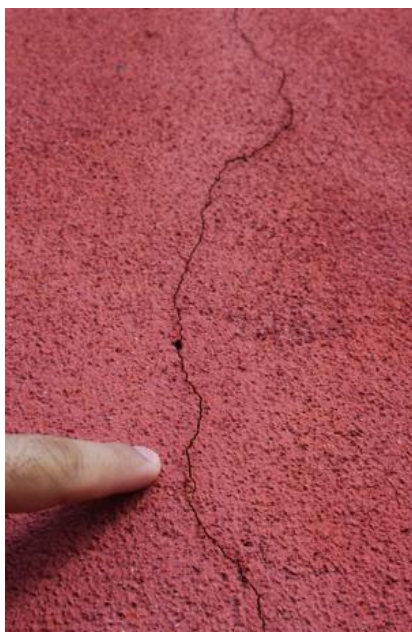
As Figuras 4 e 5, mostram fissuras encontradas na Instituição.

Figura 4 – Fissura 1

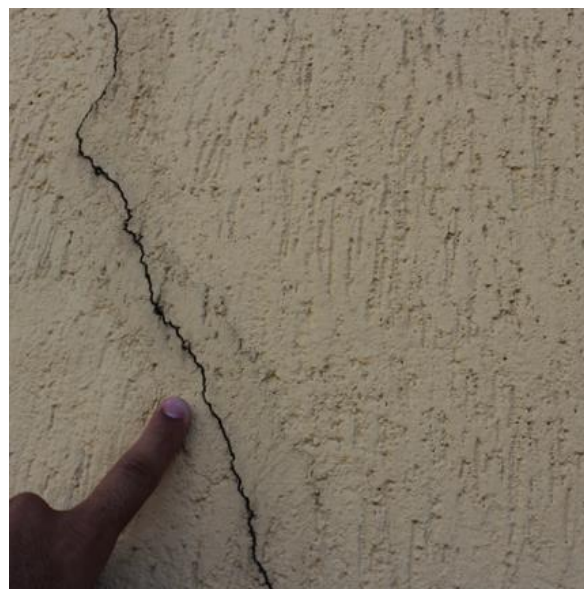
Figura 5 – Fissura 2

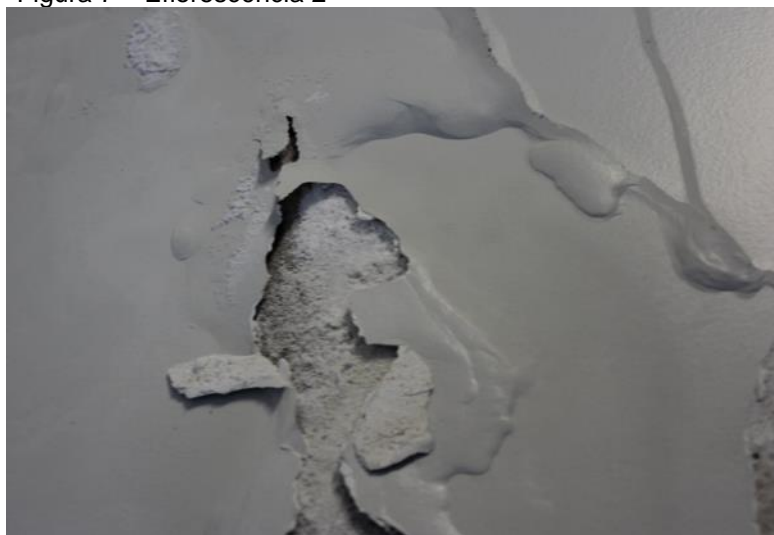
A Figura 7 mostra uma eflorescência que se desenvolveu por de trás da tinta e quando tomou uma dimensão maior, provocou o descolamento da tinta.

Figura 7 – Eflorescência 2

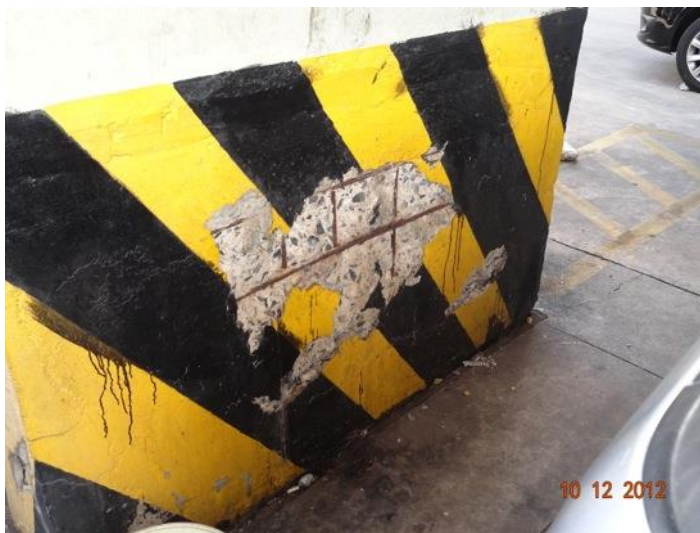
Figura 9 – Lascamentos por expansão da área de aço devido à corrosão

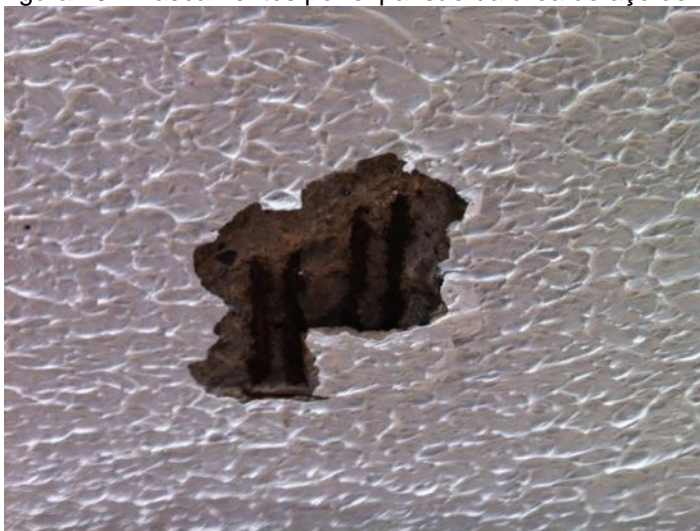
Figura 10 – Lascamentos por expansão da área de aço devido à corrosão

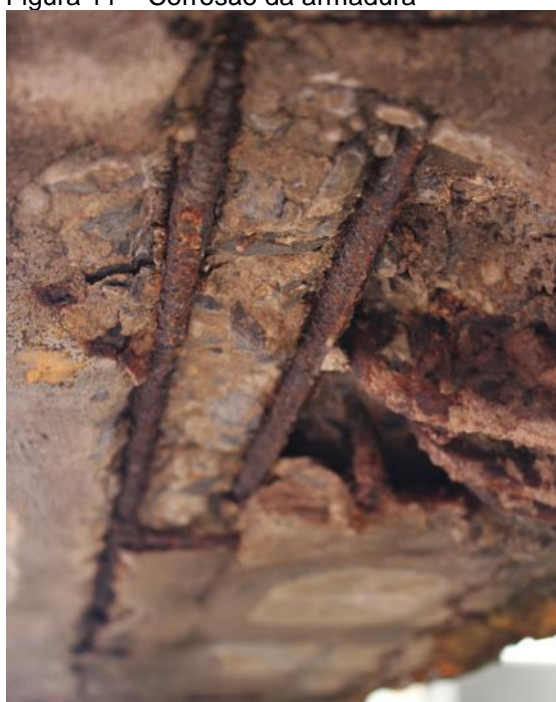
A Figura 11 mostra barras de aço de uma viga com processo de corrosão devido ao baixo cobrimento que se deu às armaduras.

Figura 11 – Corrosão da armadura

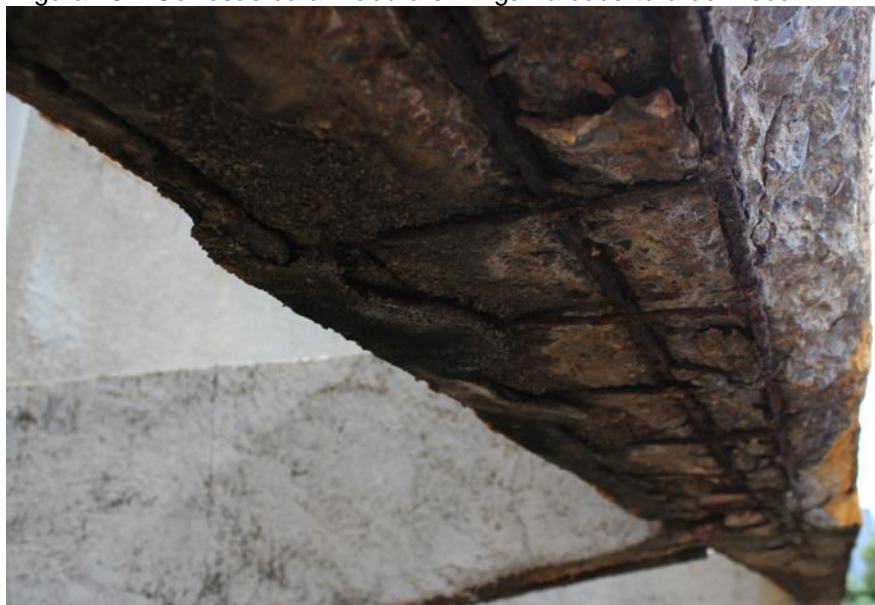
A manifestação patológica classificada como crítica foi a corrosão da armadura de uma viga da cobertura como pode ser visto na Figura 16, a seguir.

Figura 16 – Corrosão da armadura em viga na cobertura do Bloco 1

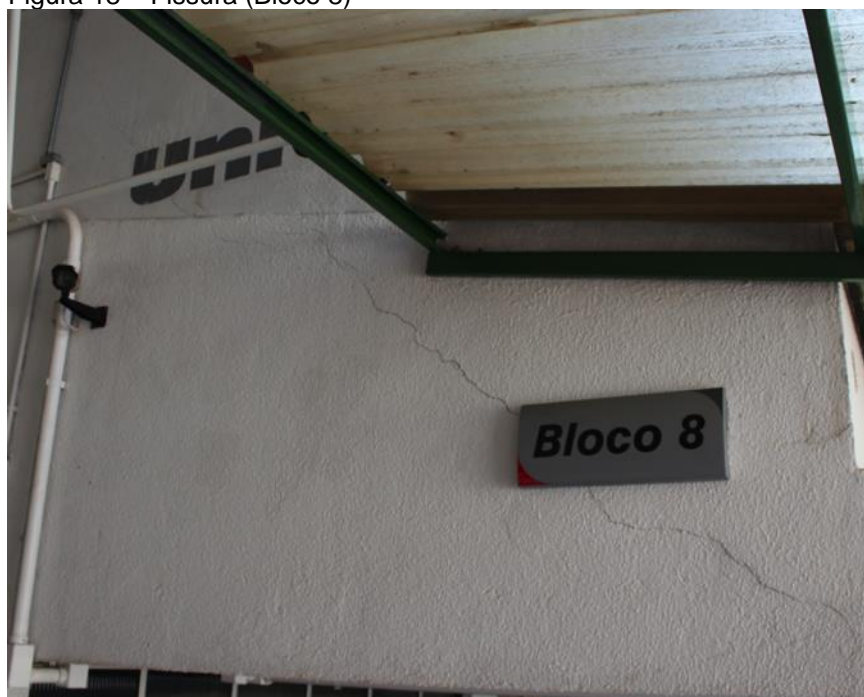
Uma das fissuras encontrada no Bloco 8, merece um acompanhamento e monitoramento, pois a mesma pode não estar inativa devido à sua extensão e por ser provavelmente proveniente de recalque diferencial. Segue abaixo a Figura 18 que retrata esta fissura.

Figura 18 – Fissura (Bloco 8)

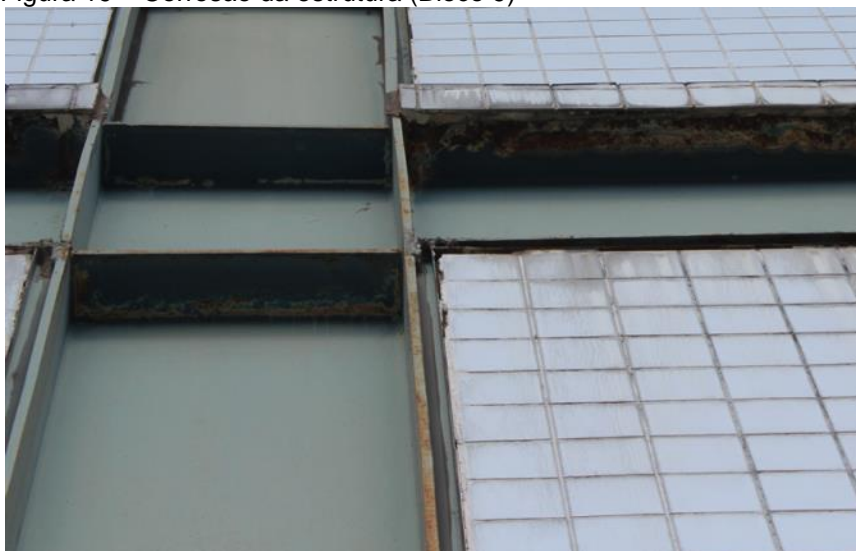
Devido a idade de apenas 10 anos deste bloco, recomenda-se uma maior atenção para o edifício em questão, a fim de realizar as manutenções corretivas e permitir um aumento da vida útil do mesmo.

Figura 19 – Corrosão da estrutura (Bloco 9)

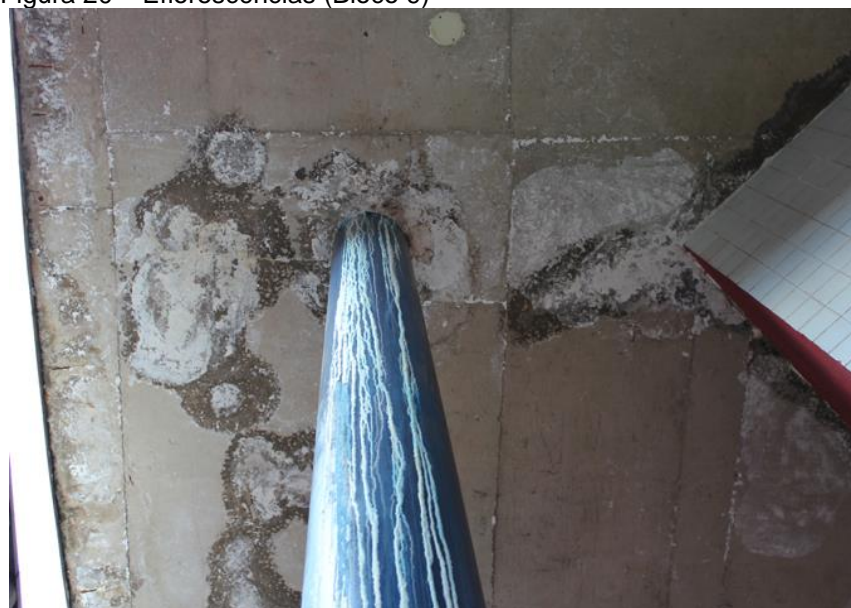
Figura 20 – Eflorescências (Bloco 9)

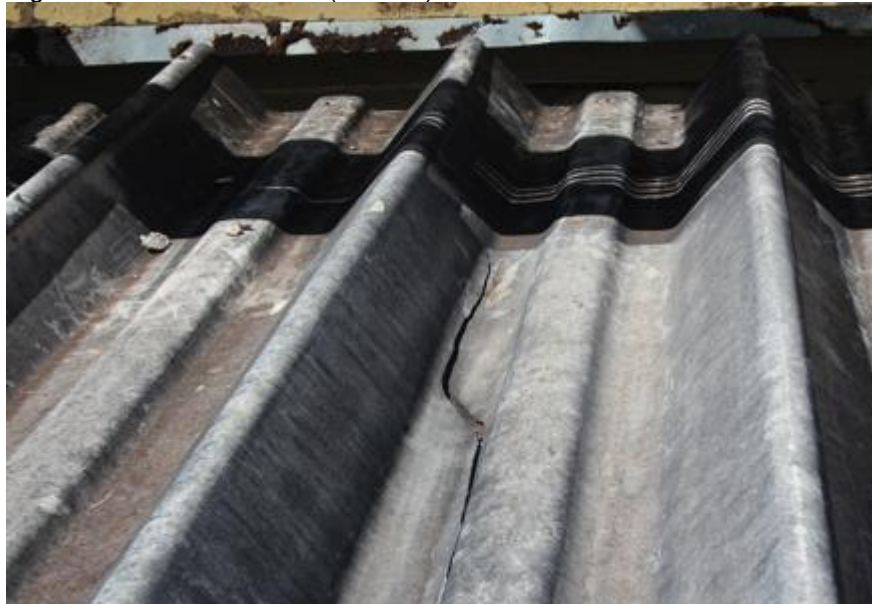
Figura 21 – Telha rachada (Bloco 1)

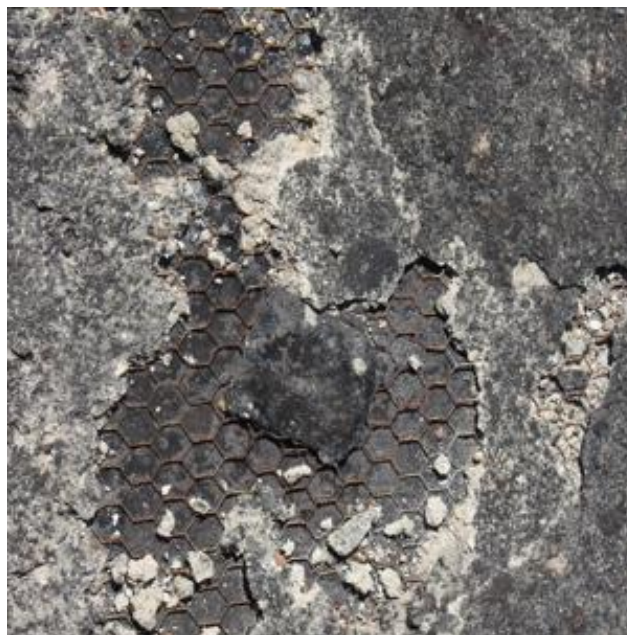
Figura 22 – Falha no sistema de impermeabilização (Bloco 1)

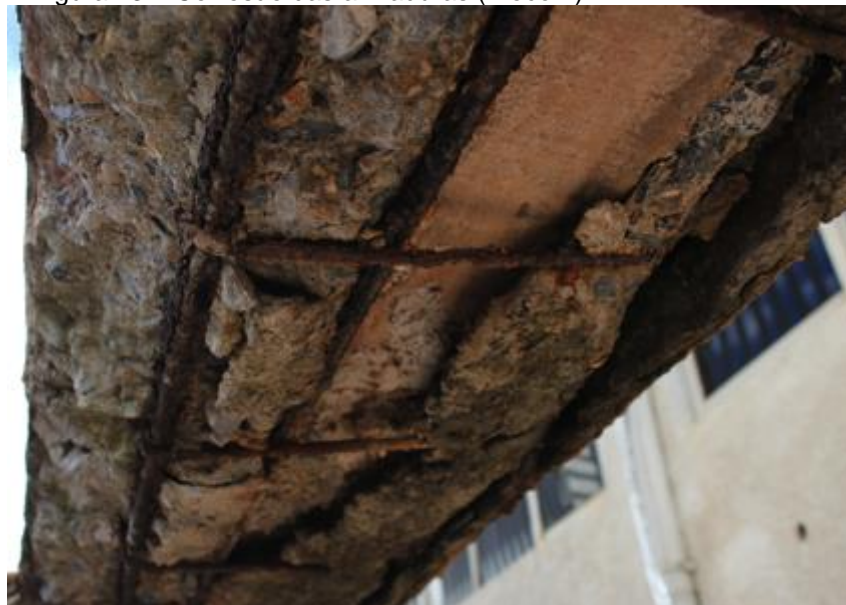
Figura 23 – Corrosão das armaduras (Bloco 1)

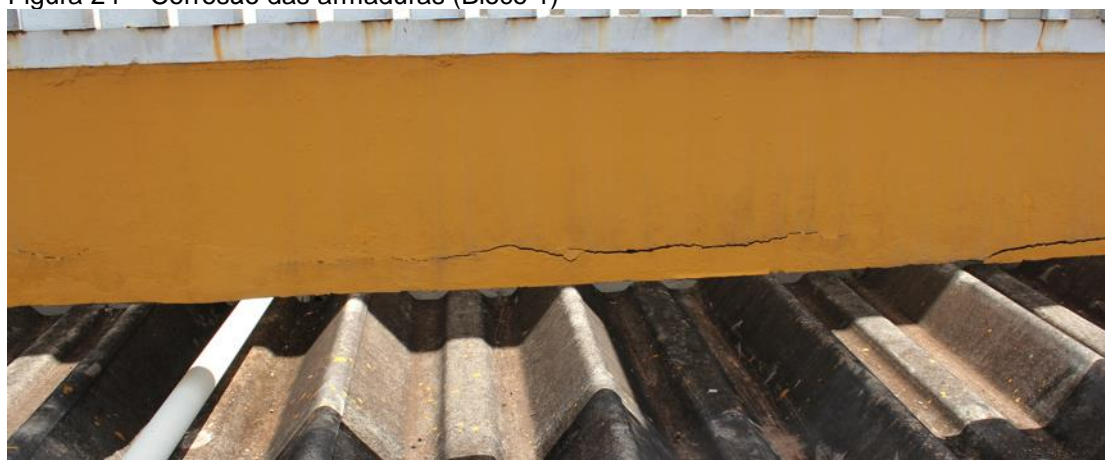
Figura 24 – Corrosão das armaduras (Bloco 1)

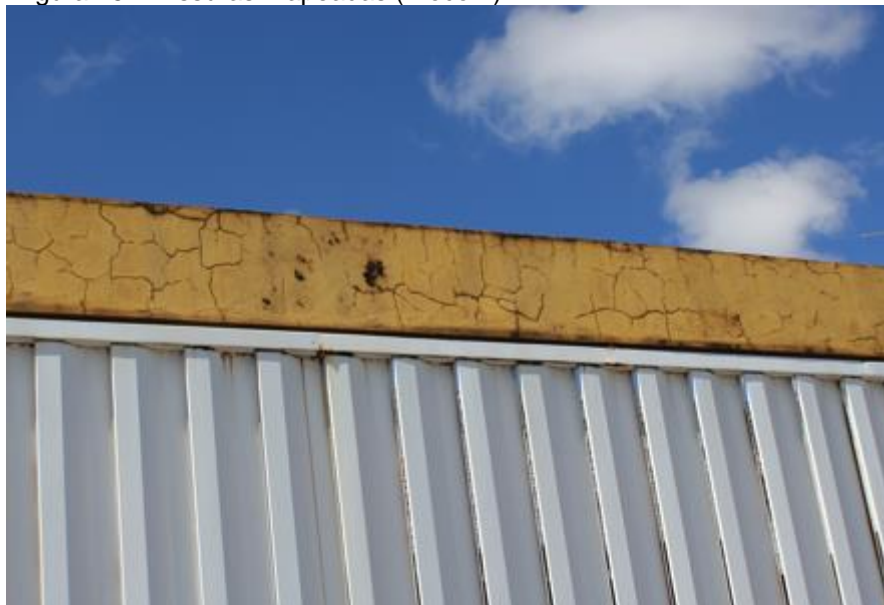
Figura 25 – Fissuras mapeadas (Bloco 1)

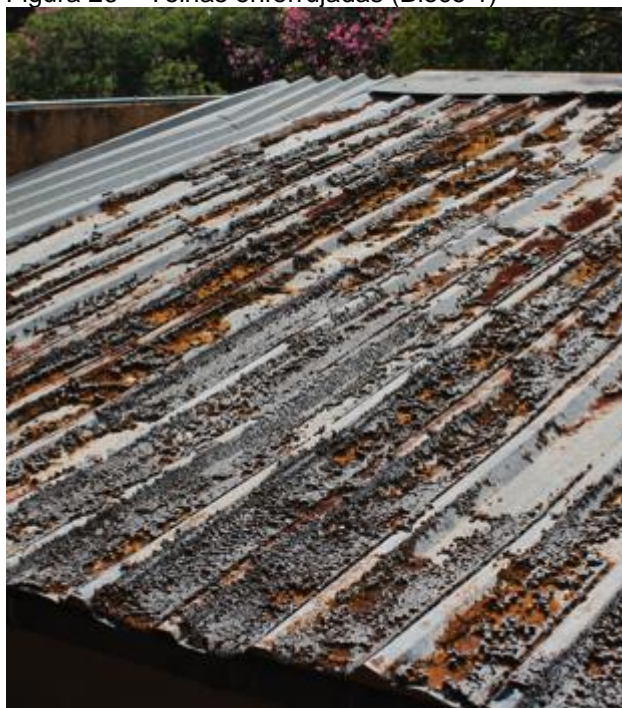
Figura 26 – Telhas enferrujadas (Bloco 1)

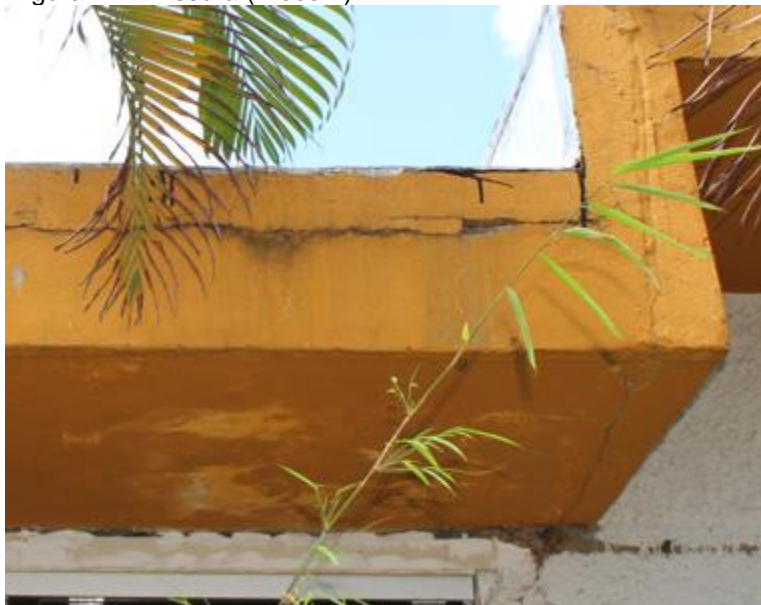
Figura 27 – Fissura (Bloco 1)

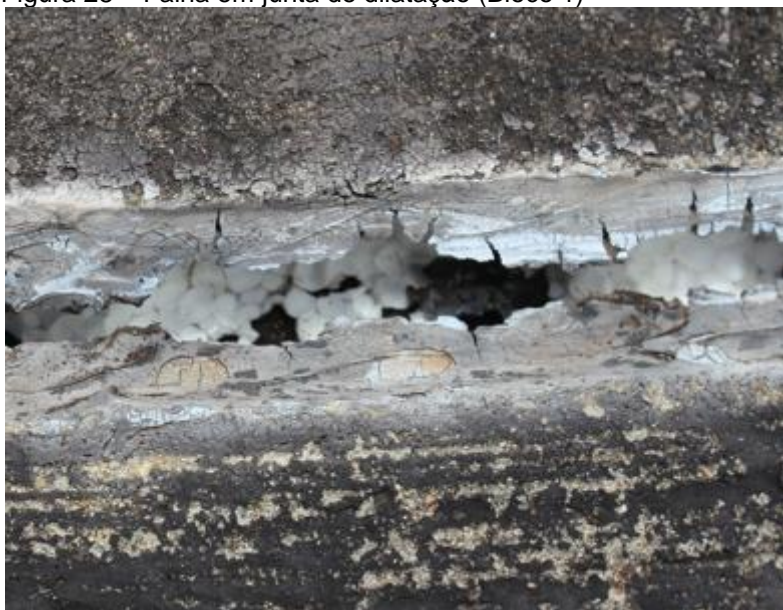
Figura 28 – Falha em junta de dilatação (Bloco 1)

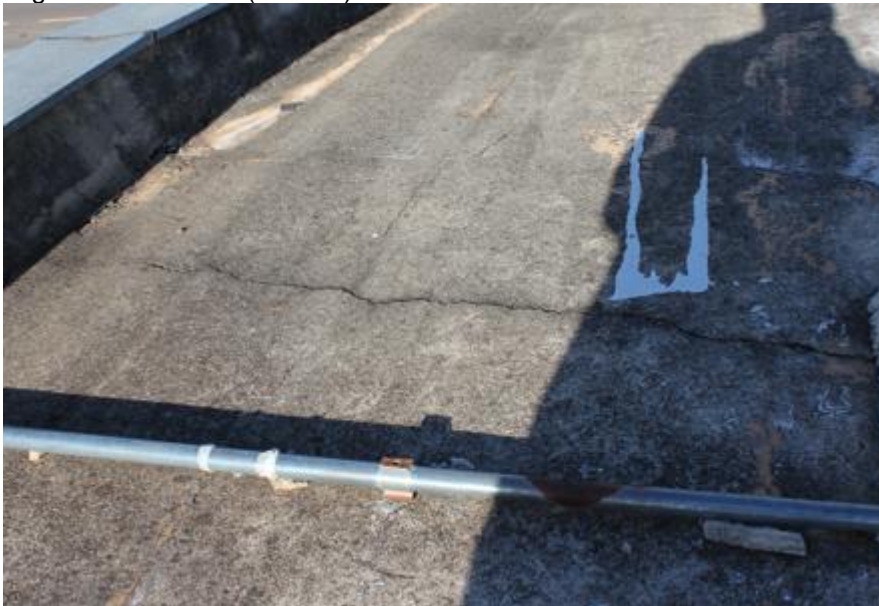
Figura 29 – Fissura (Bloco 2)

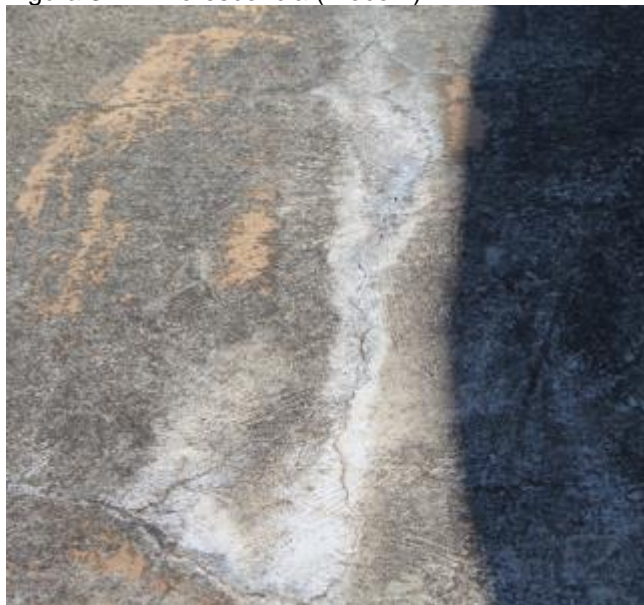
Figura 31 – Eflorescência (Bloco 2)

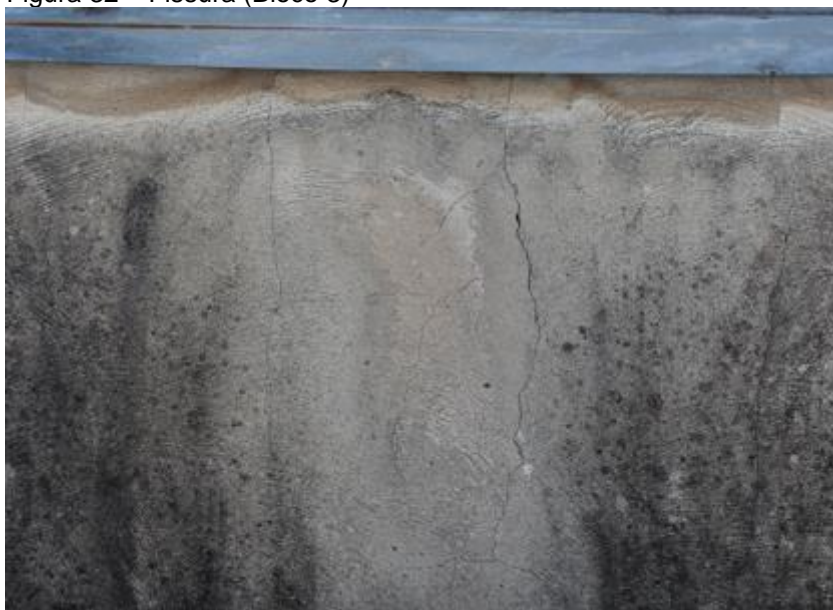
Figura 32 – Fissura (Bloco 3)

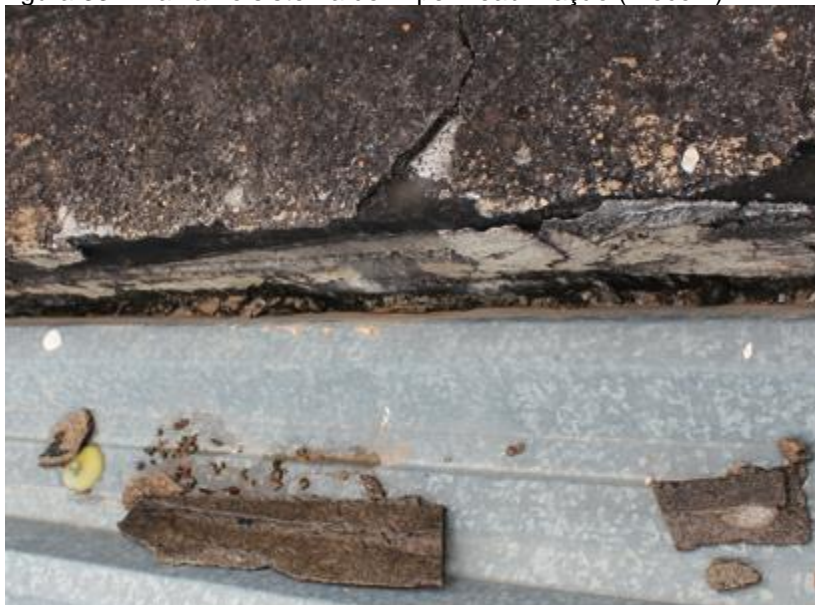
Figura 33 – Falha no sistema de impermeabilização (Bloco 4)

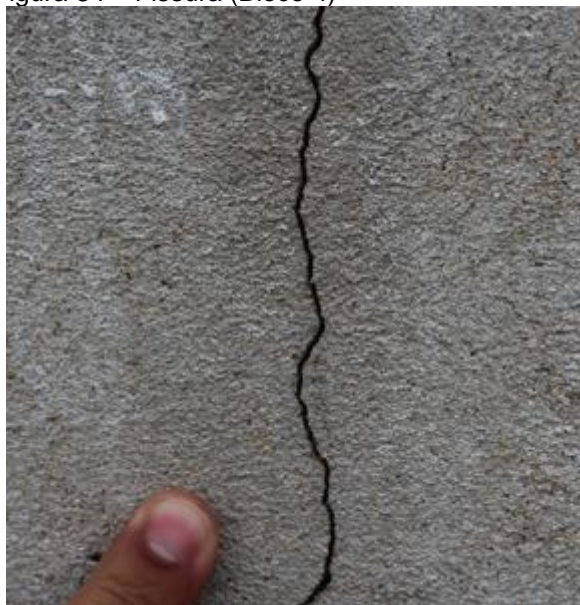
Figura 34 – Fissura (Bloco 4)

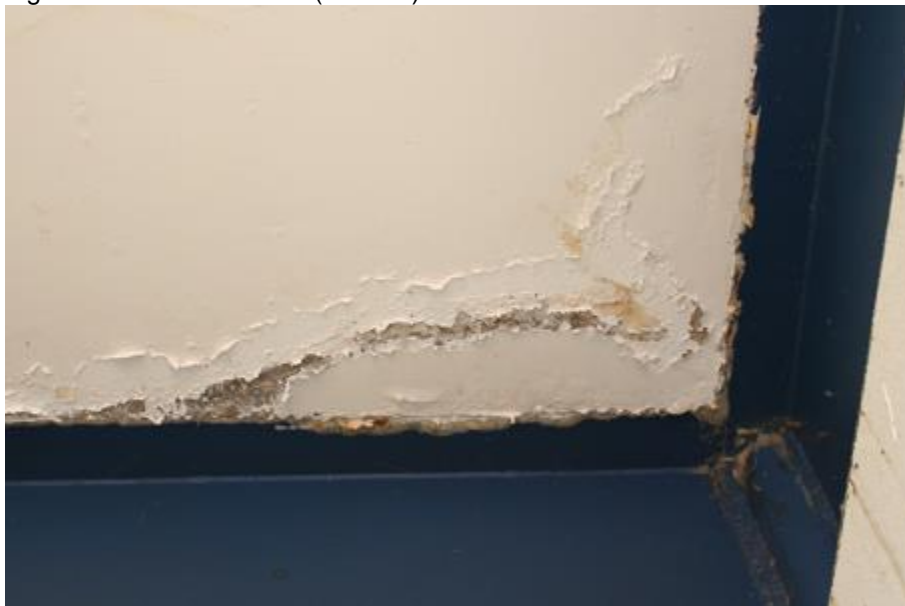
Figura 36 – Eflorescência (Bloco 9)

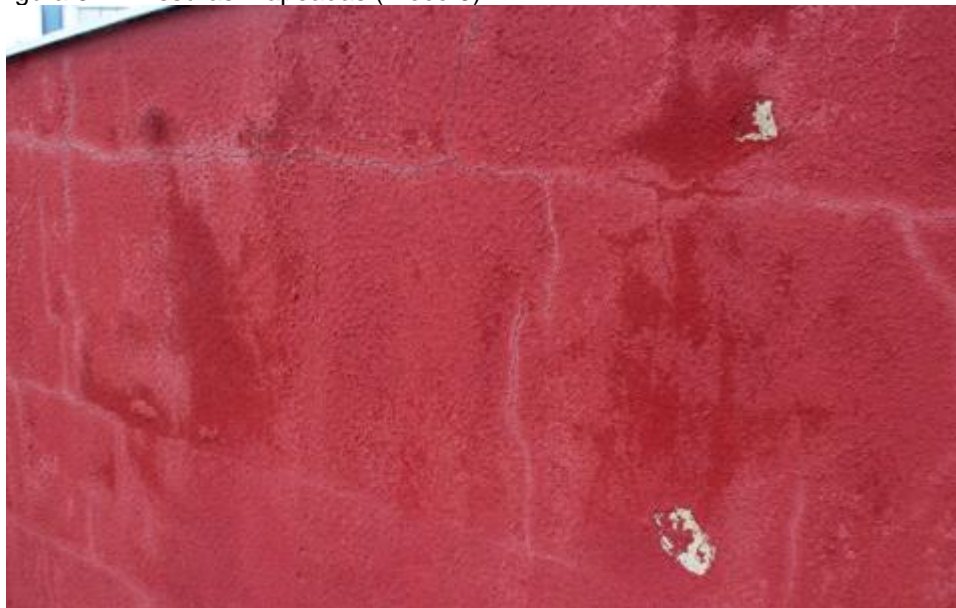
Figura 37 – Fissuras mapeadas (Bloco 9)

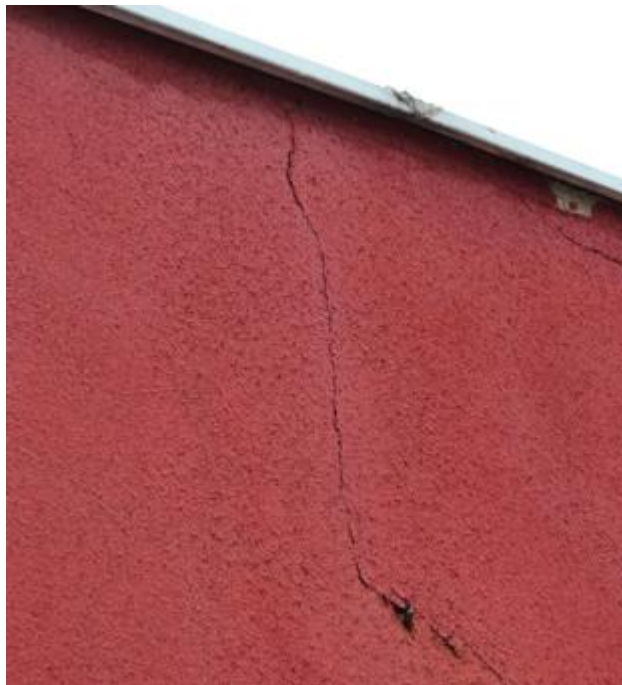
Figura 38 – Fissura (Bloco 9)

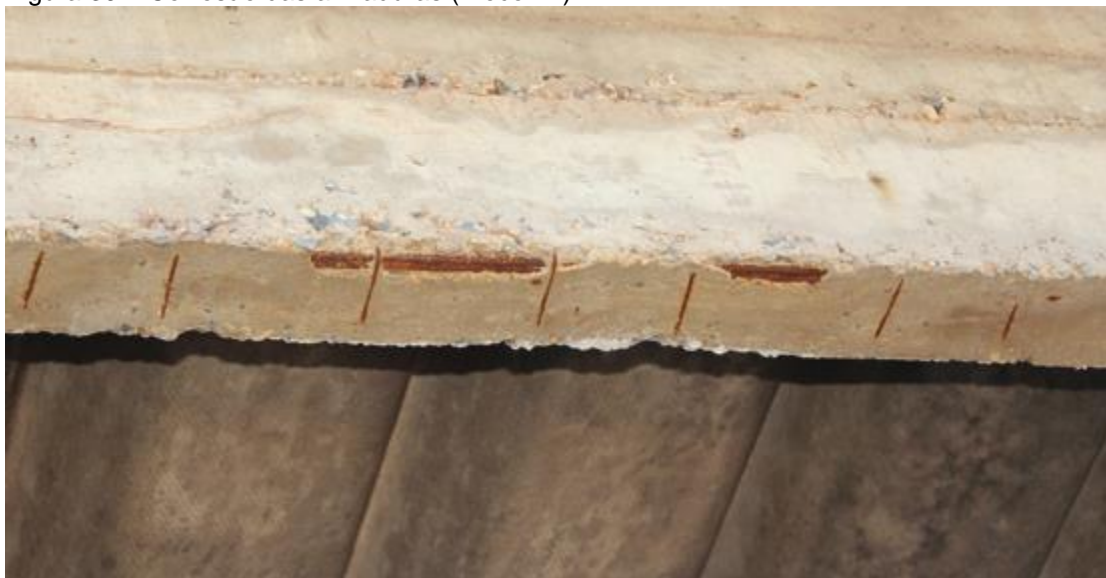
Figura 39 – Corrosão das armaduras (Bloco 11)

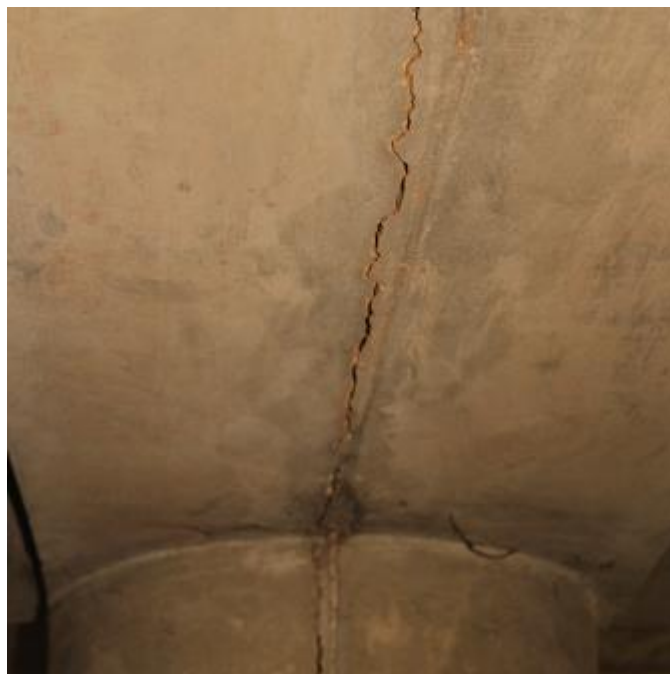
Figura 40 – Falha em junta de dilatação (Bloco 2)

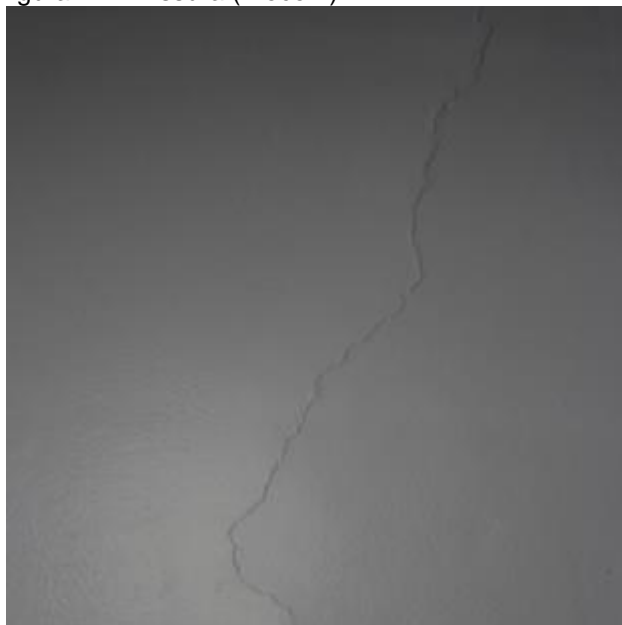
Figura 41 – Fissura (Bloco 1)

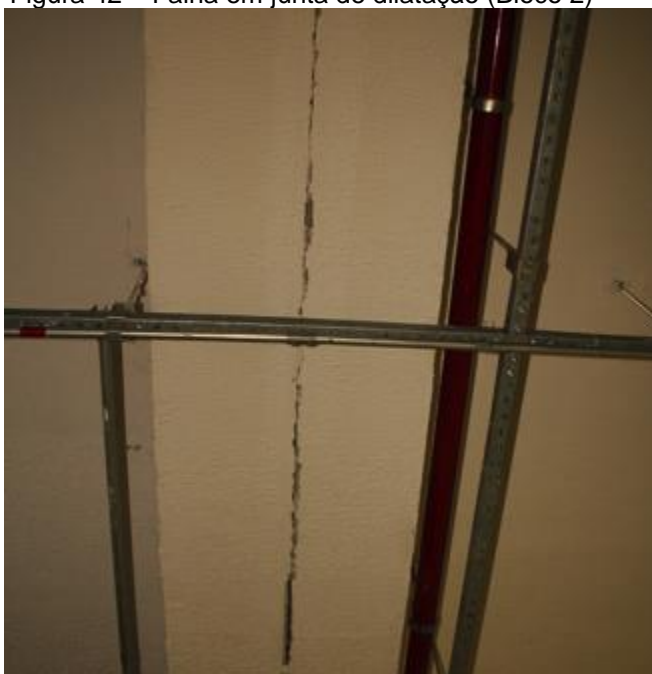
Figura 42 – Falha em junta de dilatação (Bloco 2)

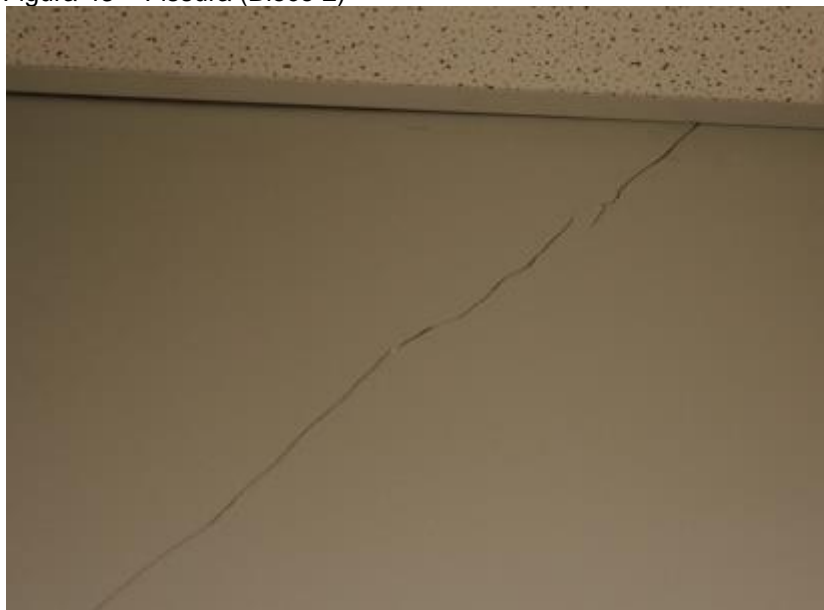
Figura 43 – Fissura (Bloco 2)

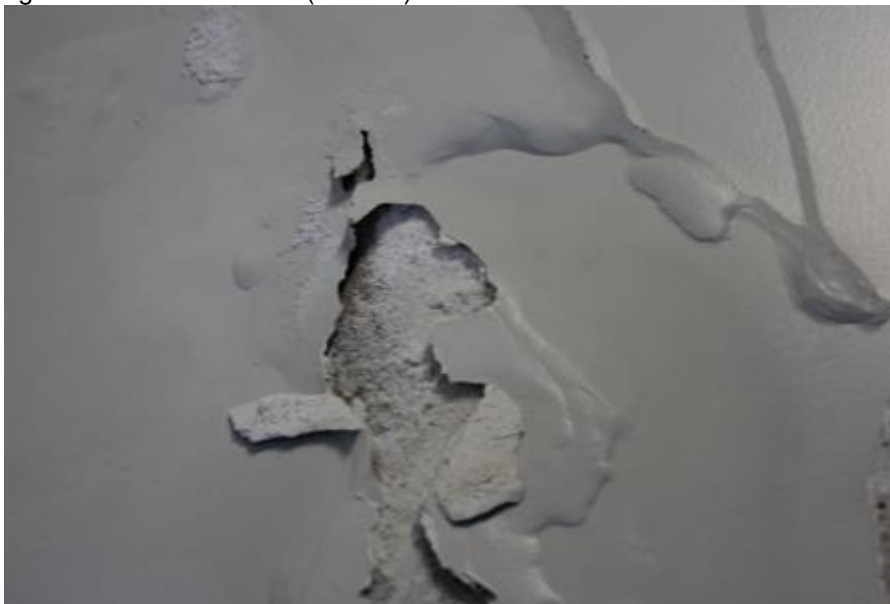
Figura 44 – Eflorescência (Bloco 2)

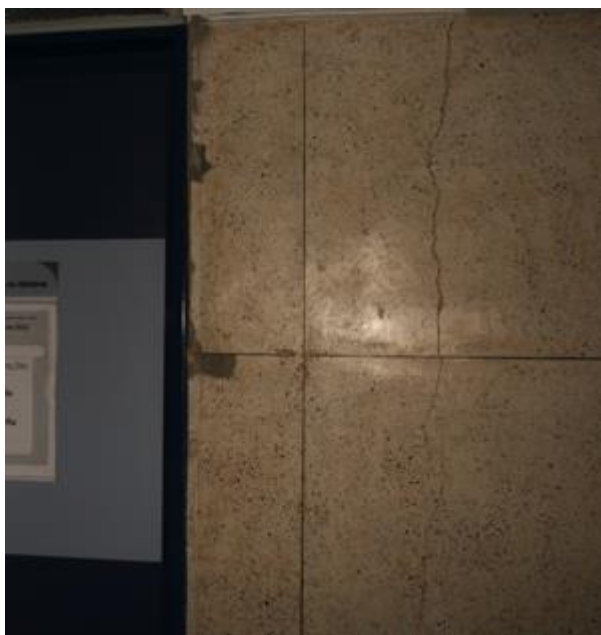
Figura 45 – Fissura (Bloco 6)

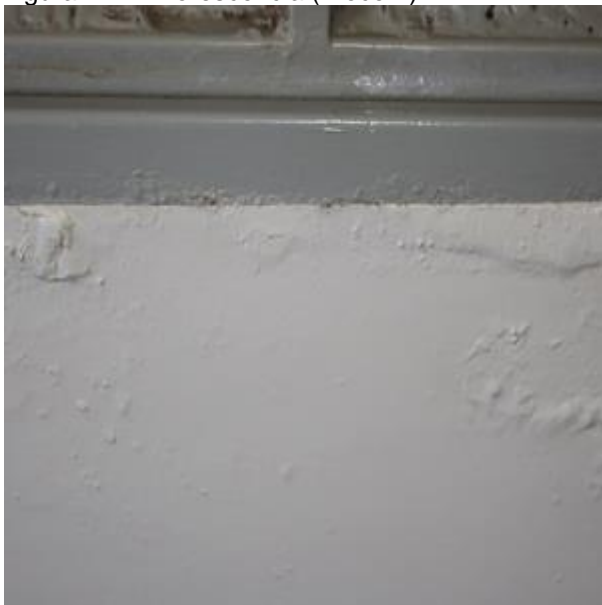
Figura 47 – Eflorescência (Bloco 7)

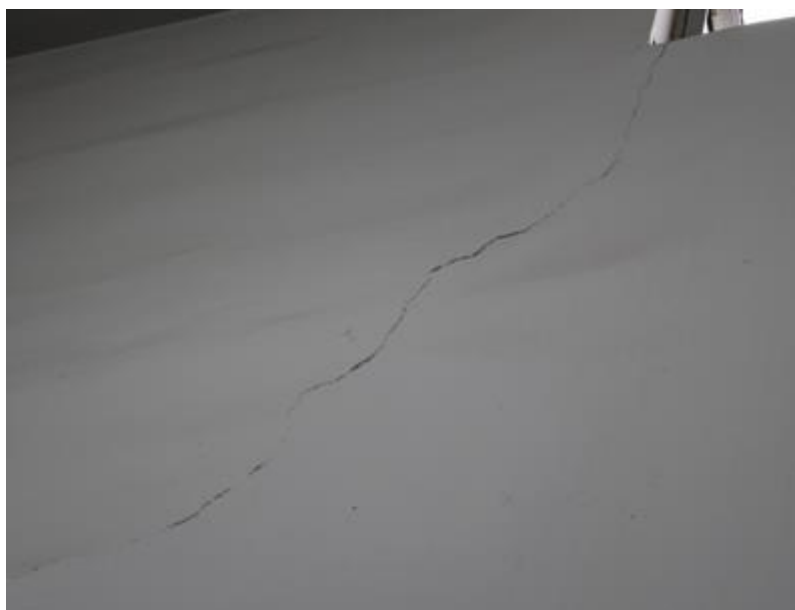
Figura 48 – Fissura (Bloco 8)

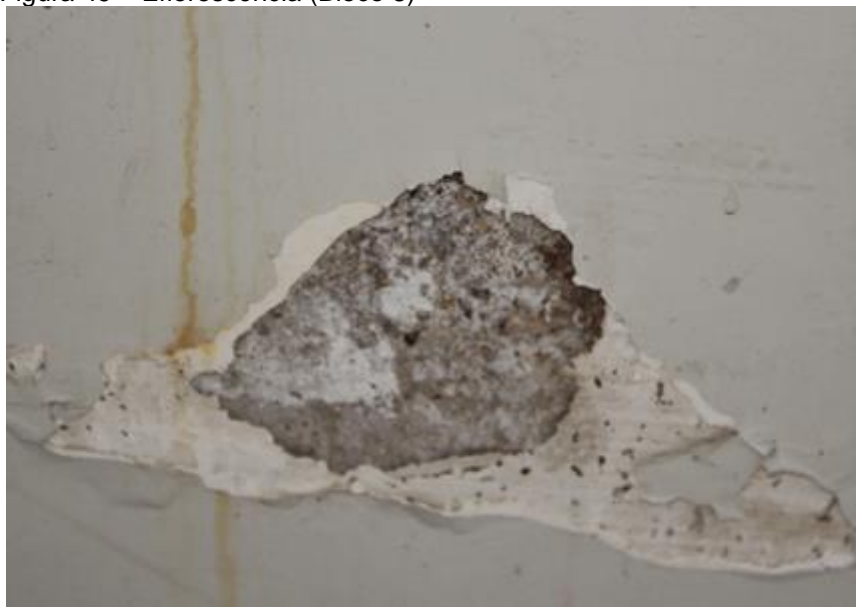
Figura 49 – Eflorescência (Bloco 8)

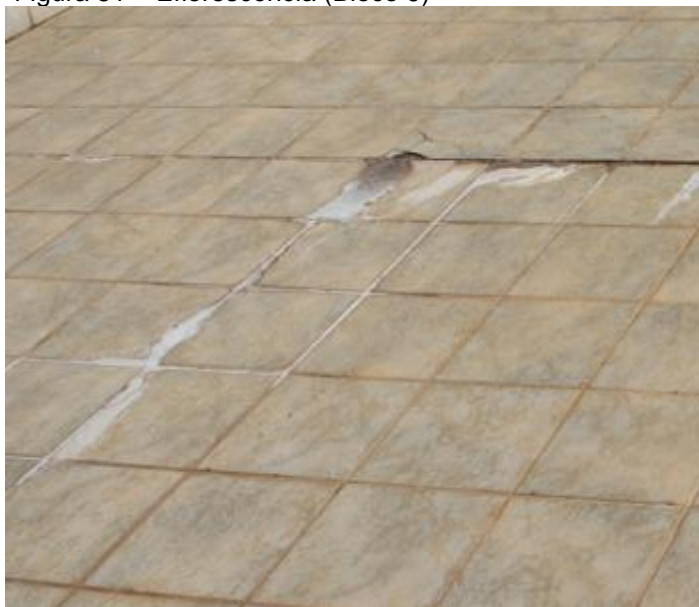
Figura 51 – Eflorescência (Bloco 9)

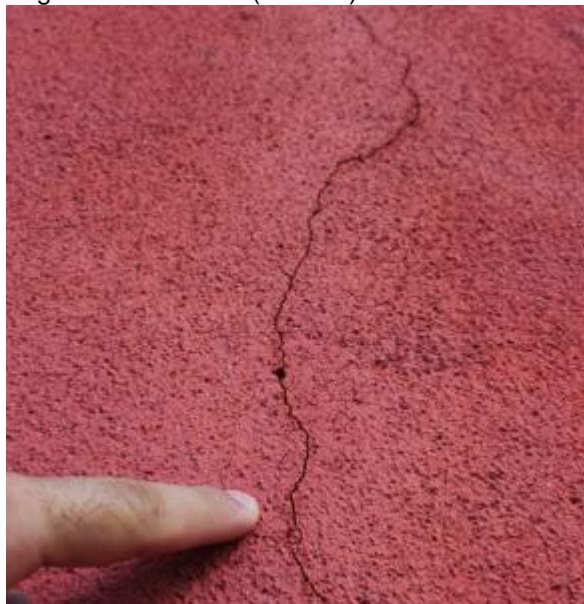
Figura 52 – Fissura (Bloco 9)

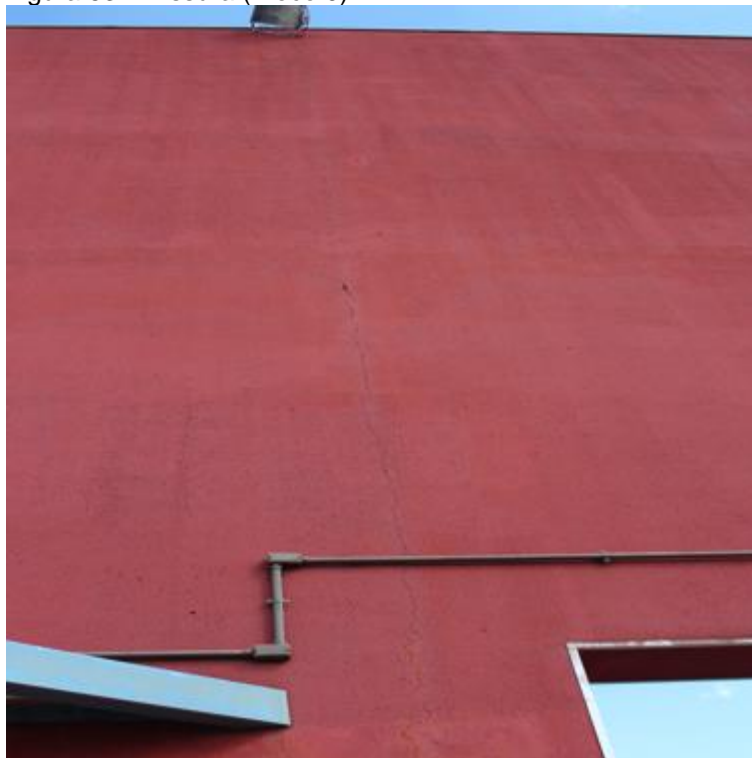
Figura 53 – Fissura (Bloco 9)

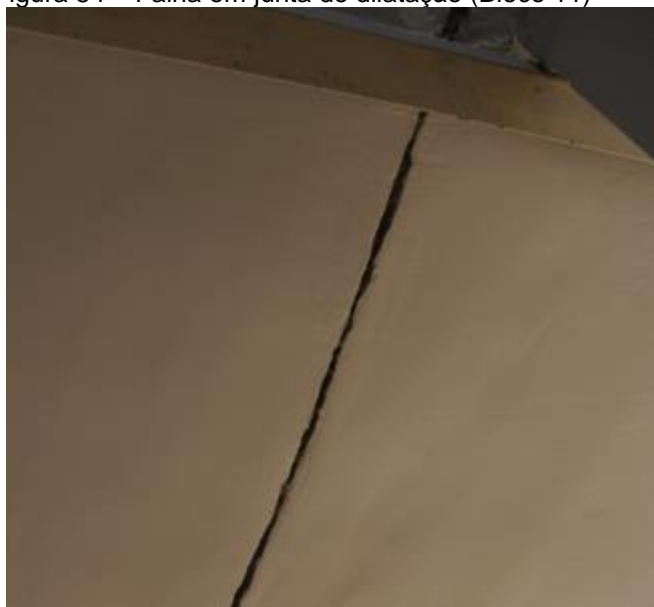
Figura 54 – Falha em junta de dilatação (Bloco 11)

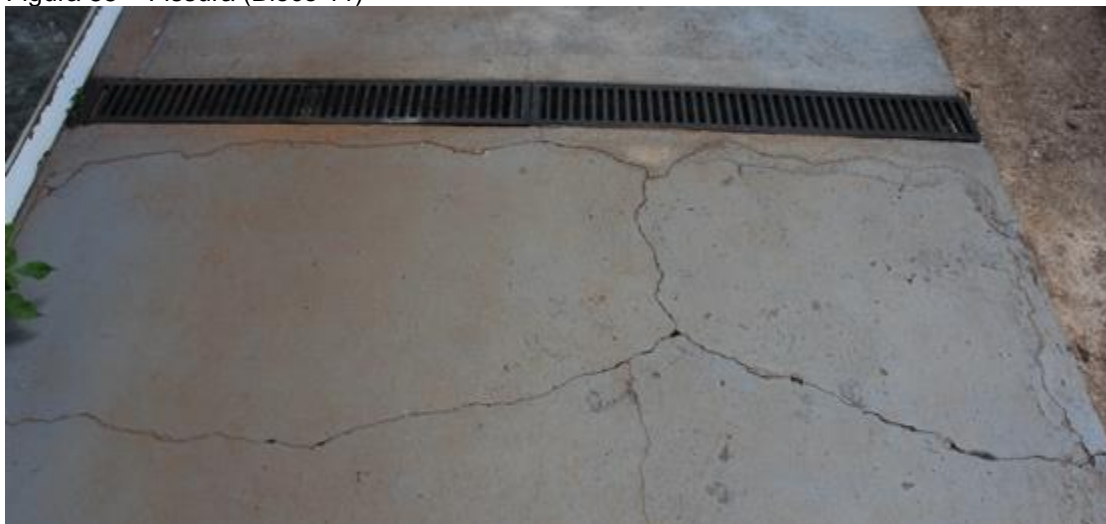
Figura 55 – Fissura (Bloco 11)

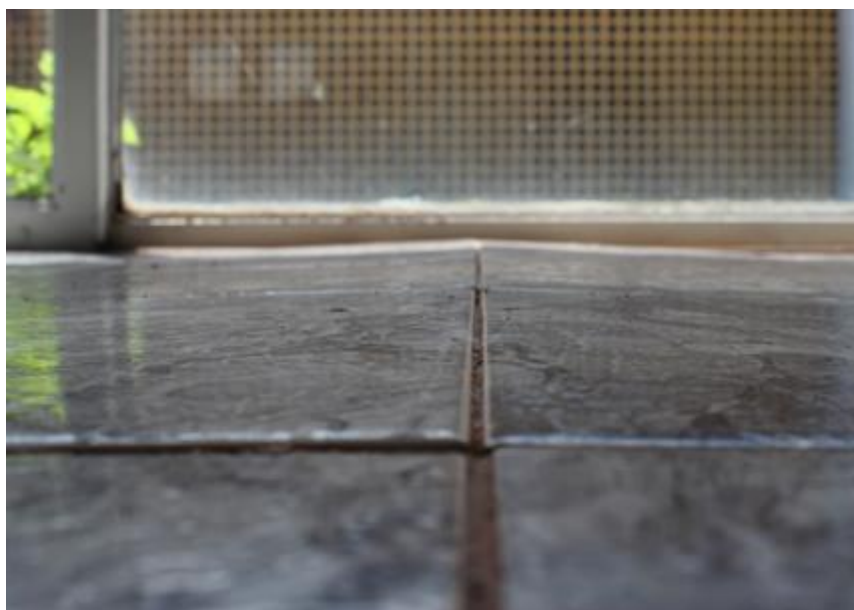
Figura 56 – Estufamento (Bloco 11)

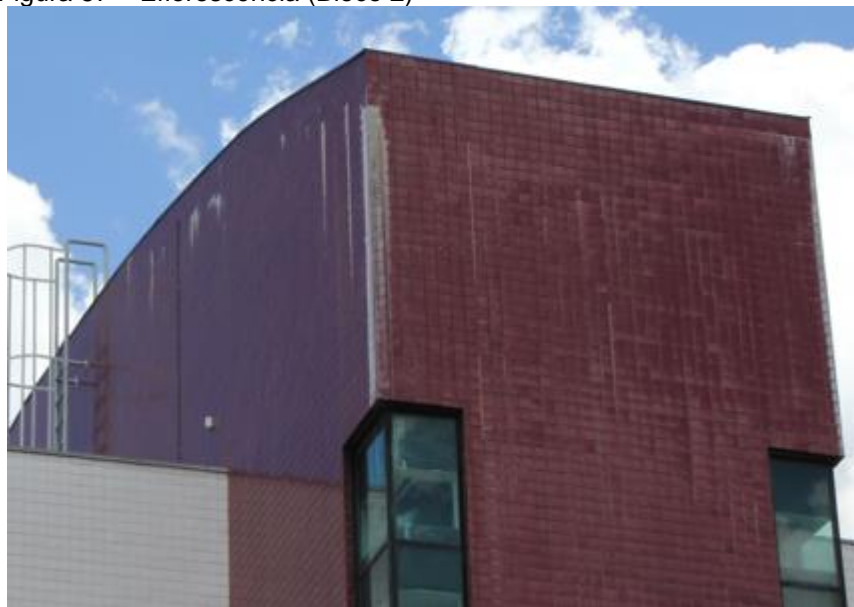
Figura 57 – Eflorescência (Bloco 2)

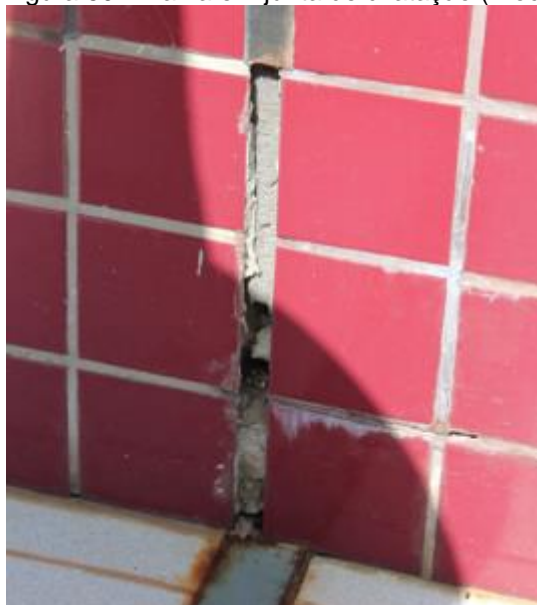
Figura 59 – Falha em junta de dilatação (Bloco 2)

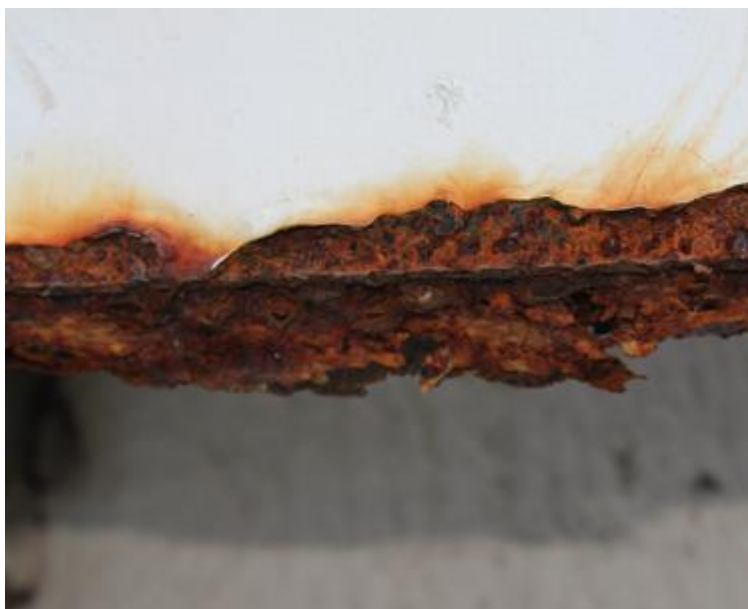
Figura 60 – Corrosão nos brises metálicos (Bloco 3)

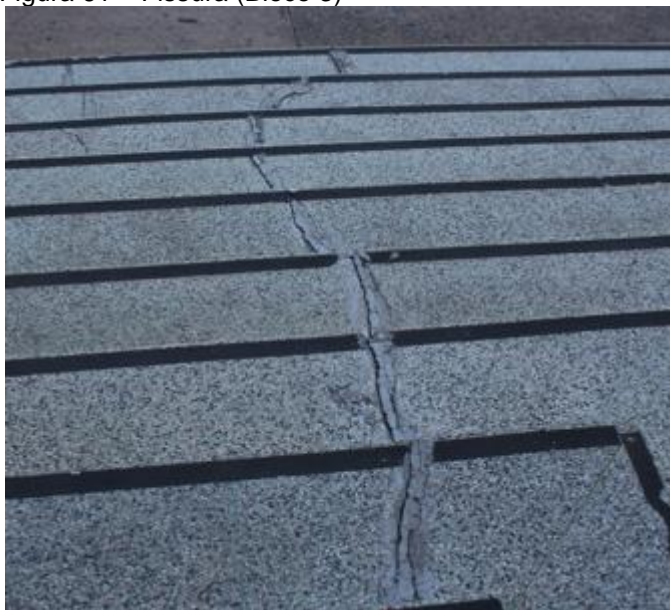
Figura 61 – Fissura (Bloco 3)

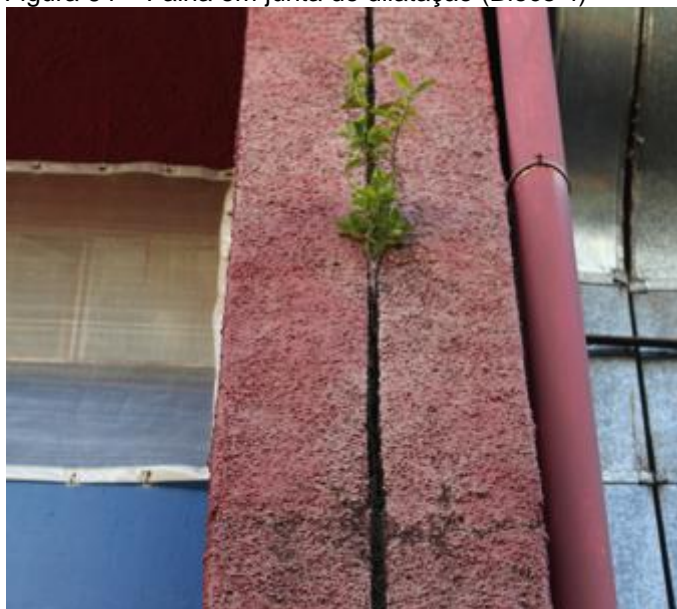
Figura 64 – Falha em junta de dilatação (Bloco 4)

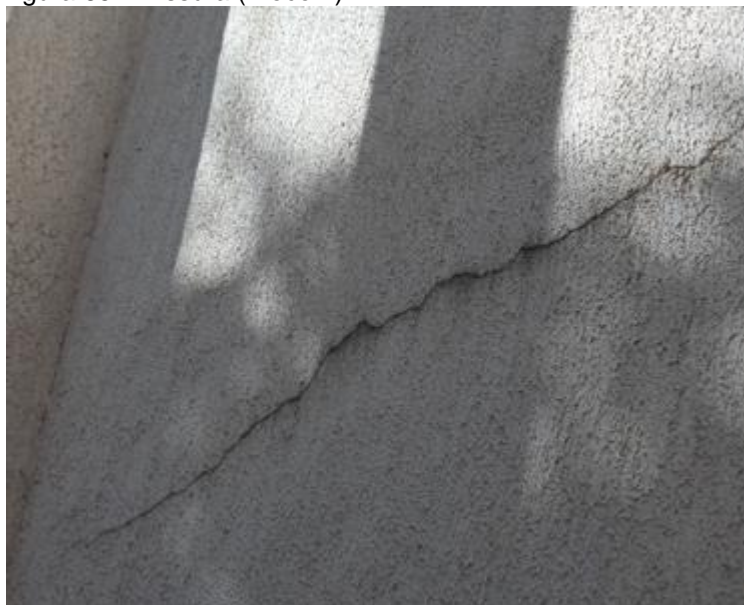
Figura 65 – Fissura (Bloco 4)
