**LEVANTAMENTO DAS MANIFESTAÇÕES PATOLÓGICAS EM UMA
INSTITUIÇÃO DE ENSINO SUPERIOR NO DISTRITO FEDERAL –
ESTUDO DE CASO**

Brasília
2013

Trabalho de Conclusão de Curso (TCC)
apresentado como um dos requisitos
para a conclusão do curso de
Engenharia Civil do UniCEUB - Centro
Universitário de Brasília

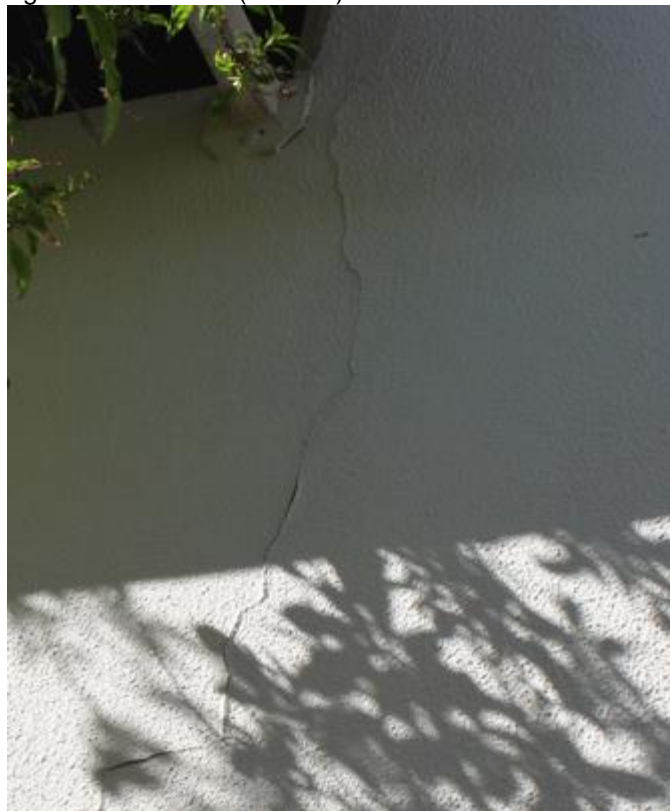
Figura 66 – Fissura (Bloco 5)

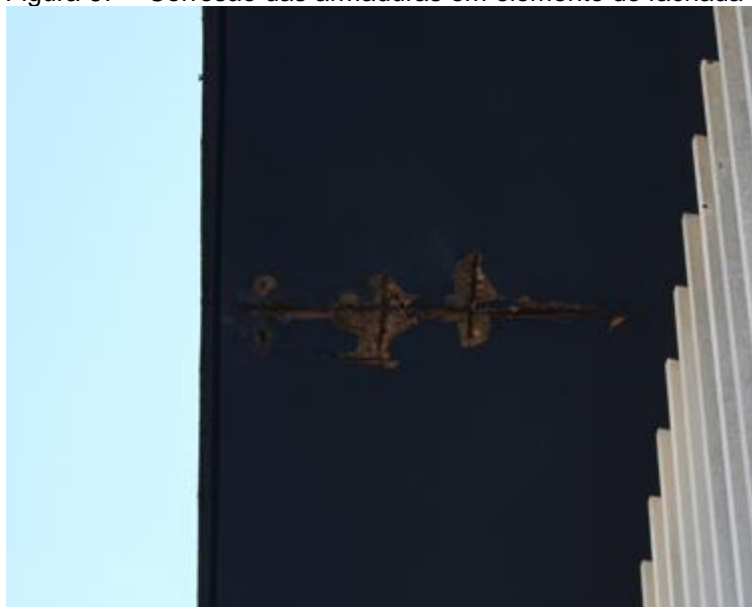
Figura 67 – Corrosão das armaduras em elemento de fachada (Bloco 6)

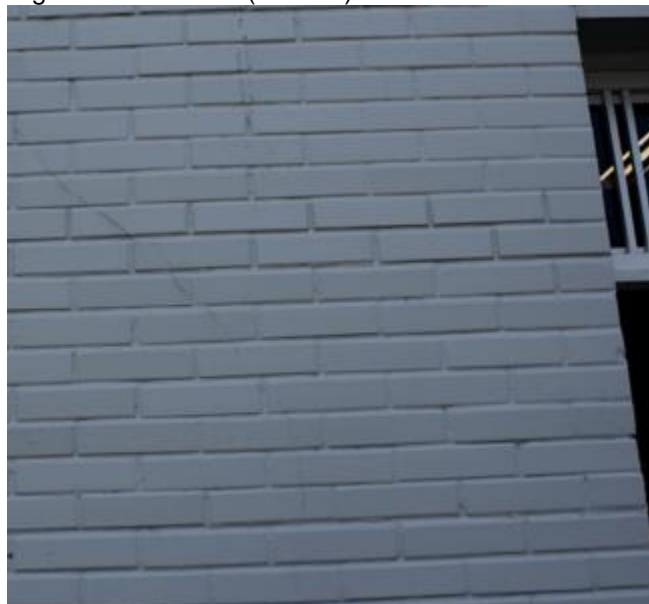
Figura 68 – Fissura (Bloco 6)

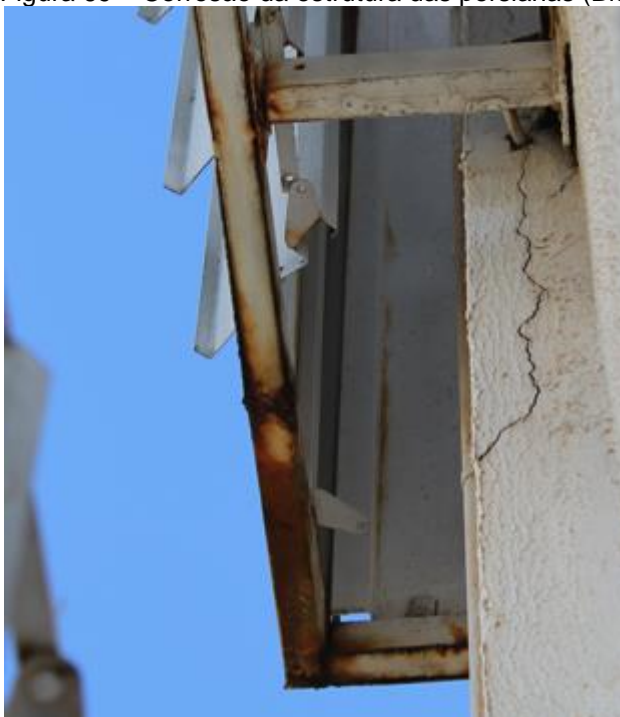
Figura 69 – Corrosão da estrutura das persianas (Bloco 7)

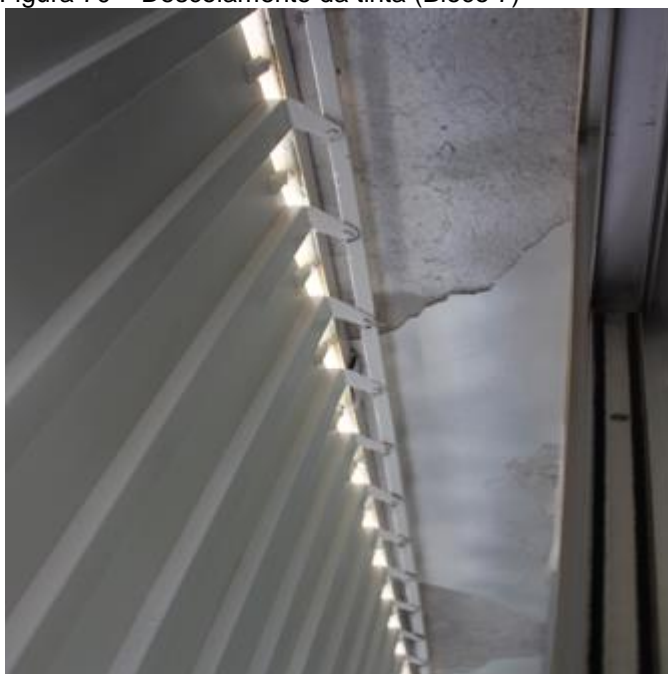
Figura 70 – Descolamento da tinta (Bloco 7)

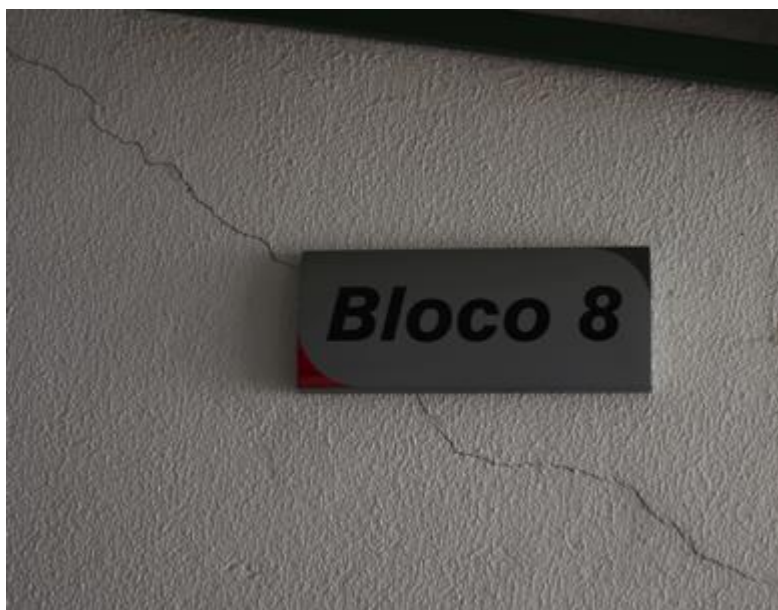
Figura 71 – Fissura (Bloco 8)

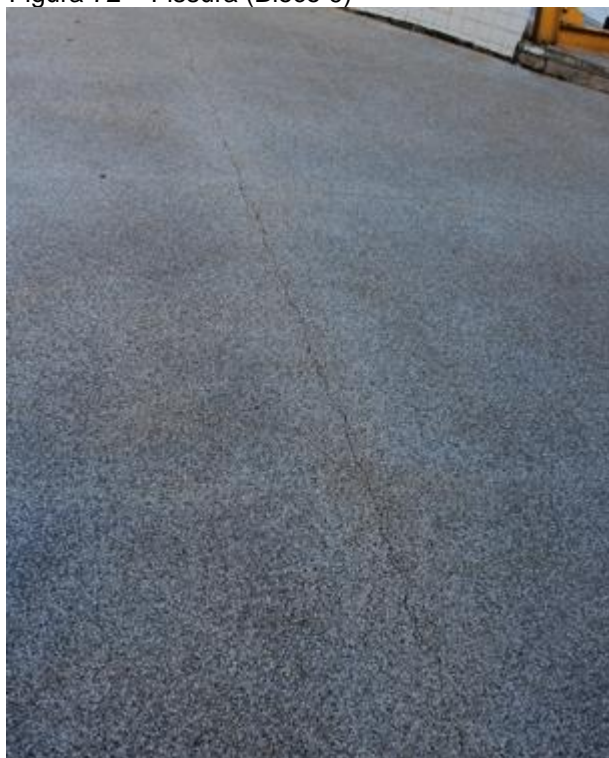
Figura 72 – Fissura (Bloco 9)

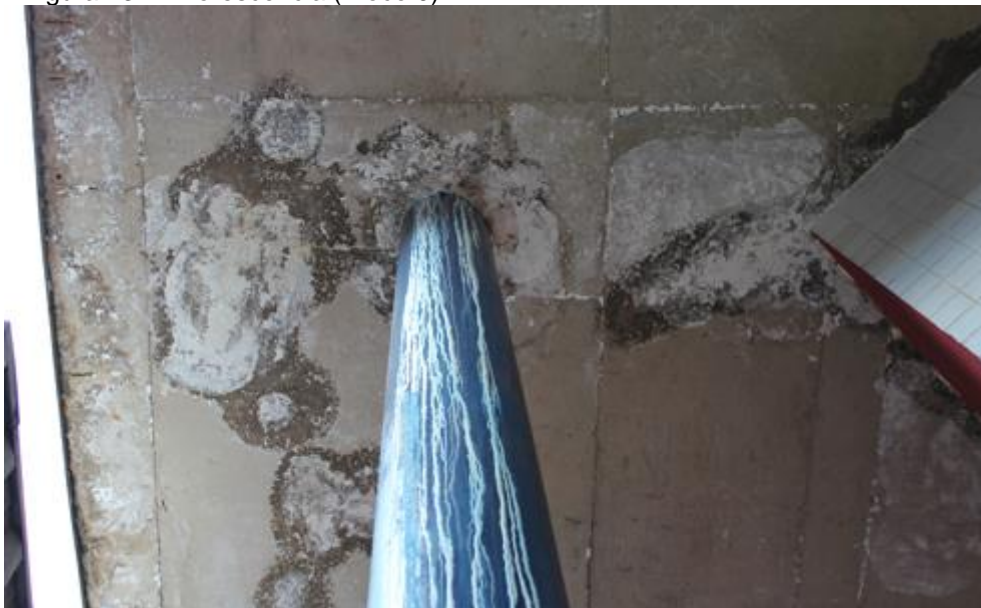
Figura 73 – Eflorescência (Bloco 9)

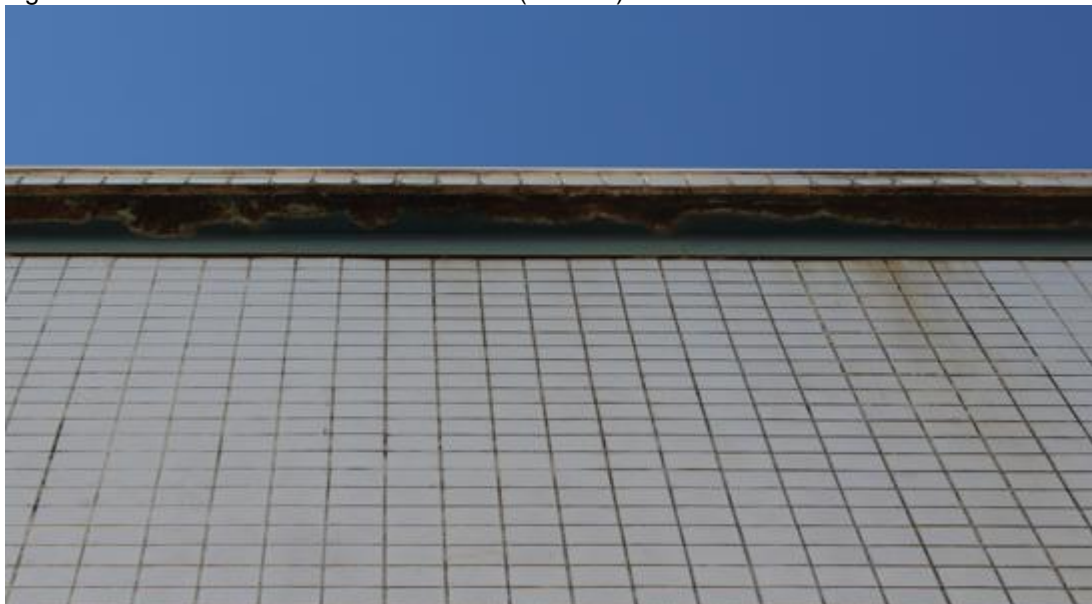
Figura 74 – Corrosão da estrutura metálica (Bloco 9)

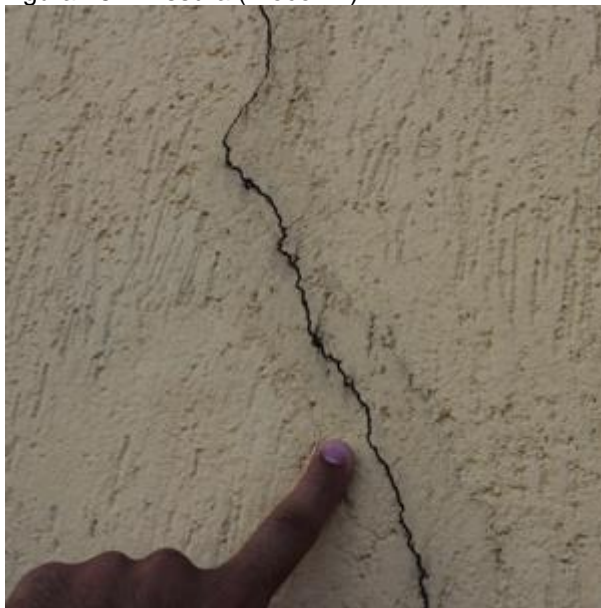
Figura 75 – Fissura (Bloco 11)

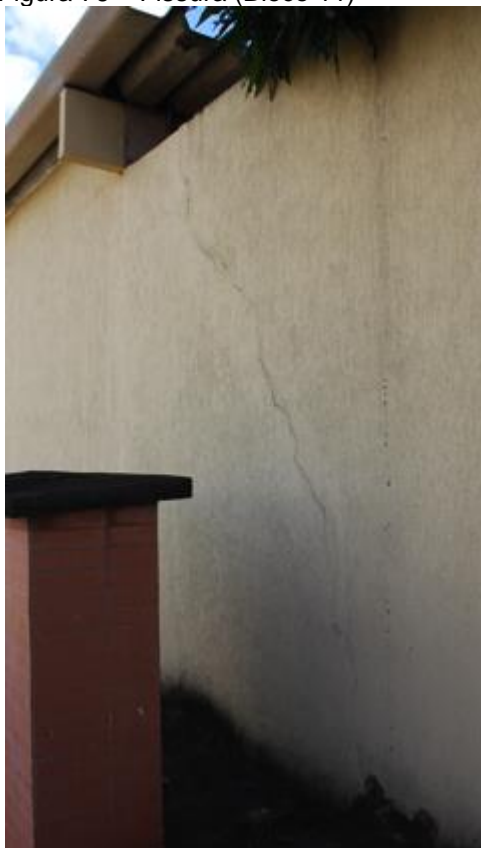
Figura 76 – Fissura (Bloco 11)

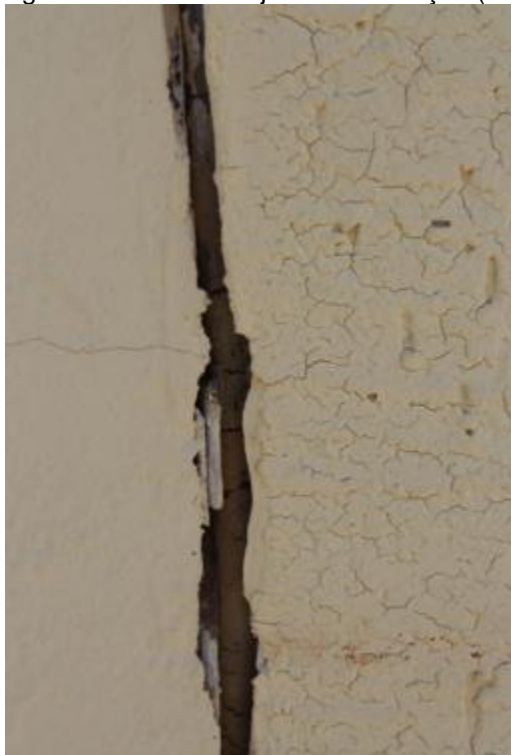
Figura 77 – Falha em junta de dilatação (Bloco 11)

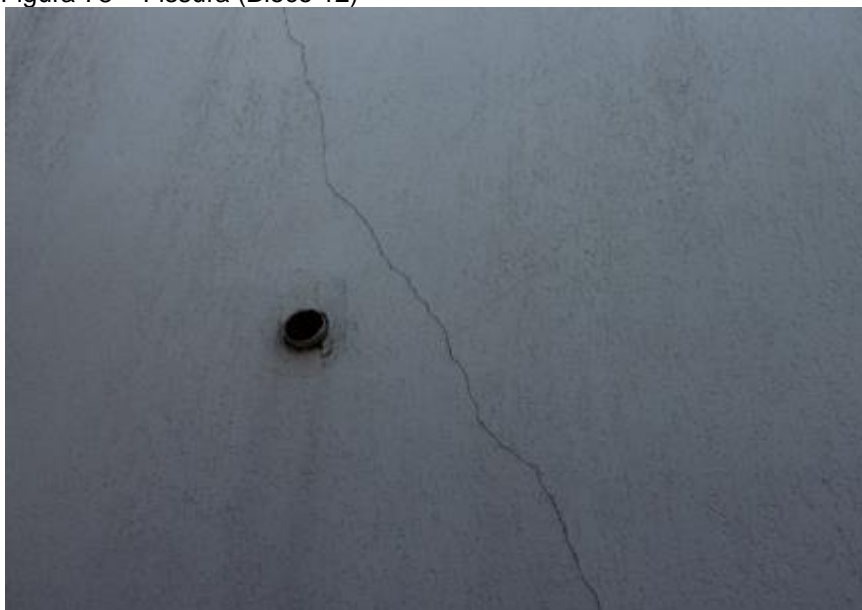
12	Trincas e Fissuras	7	Fachada sul	Movimentação da estrutura	Mínimo	78

Figura 78 – Fissura (Bloco 12)
