**Mobilidade Pedonal Direcionada aos Idosos
O Caso de Estudo de Ponte de Sor**

**Relatório de Estágio de Mestrado Urbanismo Sustentável e
Ordenamento do Território**

Setembro de 2018

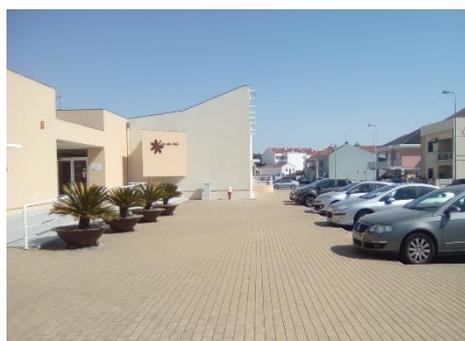
Observando o segmento, percebe-se que os passeios existentes são largos e sem obstáculos à caminhada, uma vez que existe uma separação clara entre a largura livre e a faixa de acesso aos edifícios (fig. 8). Além disso, não existem ressaltos significativos e o pavimento encontra-se em muito bom estado. Assim a *Superfície de caminhada e Acessibilidade* apresenta uma boa classificação.

Figura 8 – Avenida do Colégio; Fonte: própria

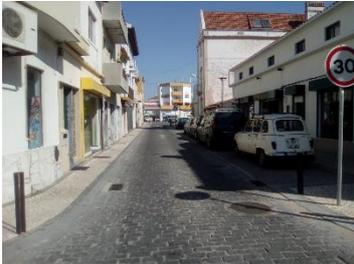
De todos os segmentos pertencentes ao percurso 1, este é o único que é excepcional, por apresentar uma boa classificação em todos os indicadores. Desta forma, não será alvo de intervenção.

Figura 12 – Rua João de Deus; fonte: própria

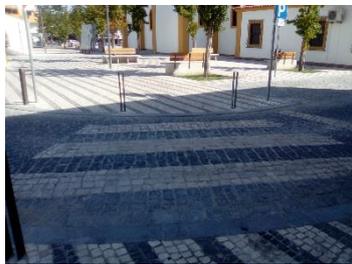
Figura 13 – Acessibilidade existente entre passeio e passadeira; fonte: própria

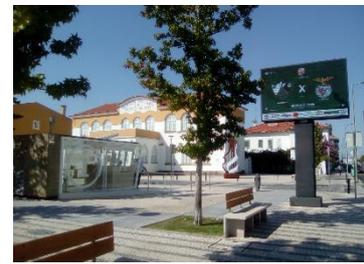
Tendo em conta o mobiliário urbano, existem inúmeros bancos ao longo do Largo Marquês de Pombal que se encontram adequados ao espaço (fig.14). Existem ainda ecopontos que possuem altura adequada para deficientes motores e crianças conseguirem depositar os resíduos recicláveis. Ao contrário da maioria dos segmentos pertencentes a este percurso, o segmento em questão possui uma excelente manutenção. Um dos inconvenientes pertencentes ao indicador *Ambiente Agradável e Limpo* é a poluição sonora que se encontra diretamente relacionada com a proximidade à Avenida da Liberdade, que é detentora de inúmeros veículos motorizados durante o período diurno. Outro inconveniente é a vegetação existente que, ainda, não consegue gerar a sombra desejada para o espaço, influenciando diretamente o subindicador *sombra e abrigo*. Embora existam subindicadores com pontuação razoável, o resultado do segmento é bom.

Figura 14 – Mobiliário urbano existente; fonte: própria

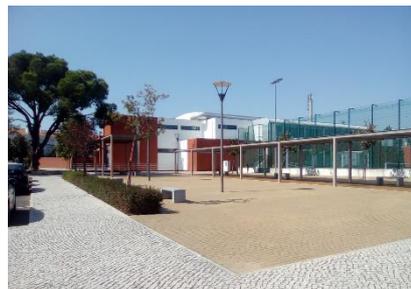
À medida que é percorrido o espaço, é fácil perceber que a largura livre possui uma dimensão muito boa, maior que a recomendada por lei (fig.16). O pavimento encontra-se em bom estado e com ausência de ressaltos. Não existem obstáculos, contudo é necessário um ligeiro desvio em alguns locais, sem comprometer a caminhada. Ponderando estes subindicadores, a *Superfície de Caminhada* e *Acessibilidade* encontra-se com uma boa classificação.

Figura 16 - Espaço público a sul do Campo de Ténis; fonte: Própria

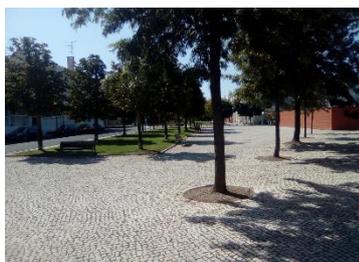
Figura 17 – Segmento 5; fonte: própria

Posto isto, o segmento 5 classifica-se como “bom”, não sendo necessário proceder a alterações para melhorar a sua classificação.

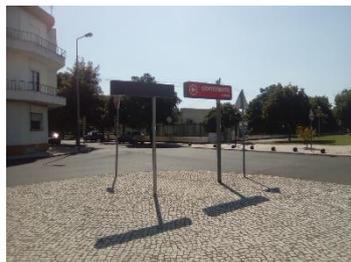
Figura 18 – Poluição Visual; fonte: própria

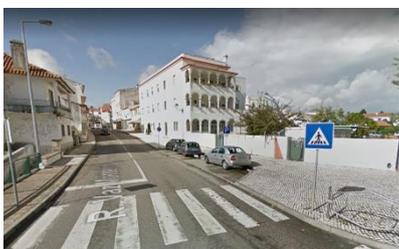
Figura 38 – Segmento 1; fonte: Google Maps

Posto isto, o segmento 1 possui uma avaliação total razoável e quando ao calcular a totalidade da área ocupada pelo automóvel, pelo peão e pelo verde, é claro que o automóvel ocupa a maioria do espaço público, 63,5%. O peão contém apenas 35,9% e o verde 0,3%. Em consequência será contabilizado para as propostas de intervenção.

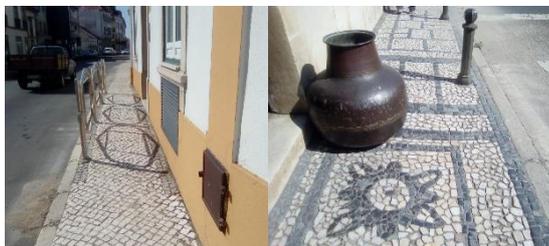
Figura 39 – Obstáculos ao peão; fonte: própria

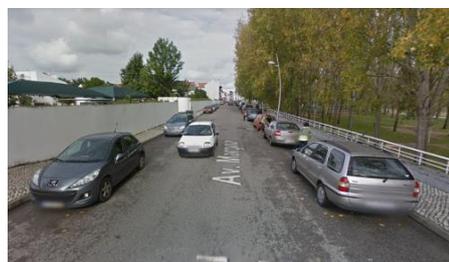
Figura 40 – Segmento 2; fonte: Google Maps

O segmento 2 corresponde a uma porção da Avenida Marginal e é o último pertencente ao percurso 1 (fig.40). Encontra-se delimitada a norte pela restante avenida, a sul pela Rua Vaz Monteiro, a este pelo espaço verde da Zona Ribeirinha de Ponte de Sor e a oeste pelo Lar Santa Casa da Misericórdia, pela rua Damião de Góis e por edifícios residenciais e mistos.

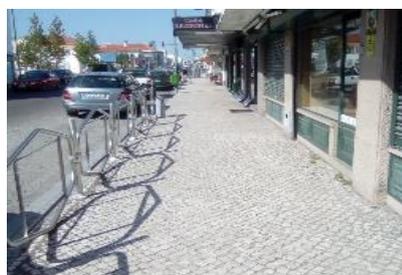
Figura 43 – Superfície de caminhada; fonte: própria

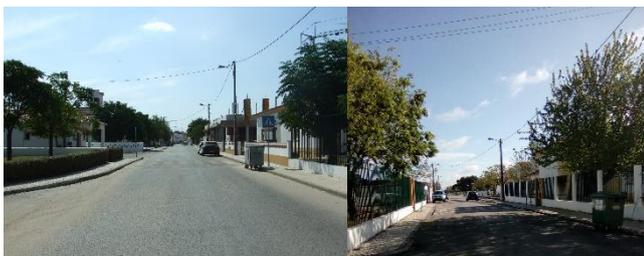
Figura 48 – Segmento 1; fonte: própria

Ponderando todos os indicadores e respetivos subindicadores, o segmento 1 apresenta uma boa classificação, não sendo alvo de propostas.
