# FACULTAD DE INGENIERÍA

Carrera de Ingeniería Civil

“NIVELES DE SEVERIDAD DE LAS FALLAS EN EL PAVIMENTO ARTICULADO DE LA AV. HUÁSCAR, AV. MANCO CÁPAC, AV. PACHACÚTEC Y AV. WIRACOCHA DEL COMPLEJO QHAPAC ÑAN, CAJAMARCA 2016”.

Tesis para optar el título profesional de:

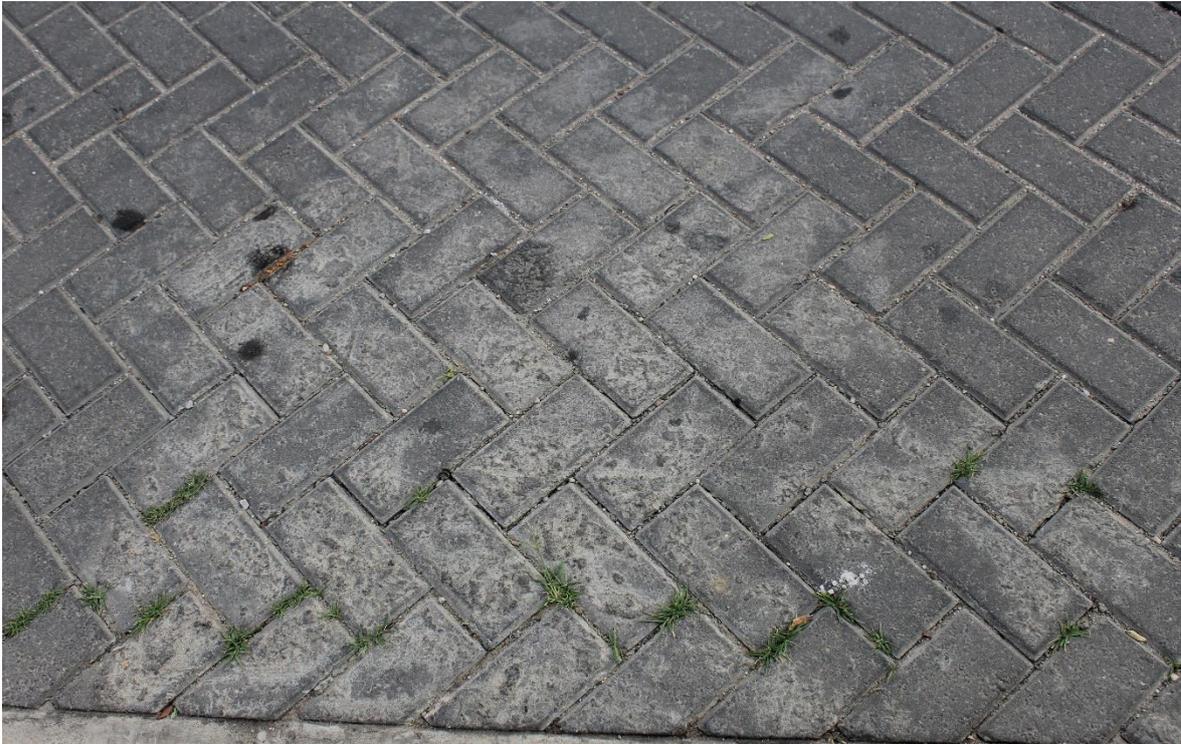
*Figura 16.* Falla de desgaste superficial en la Av. Huáscar (Tramo Km00 + 050 – Km00 + 100)

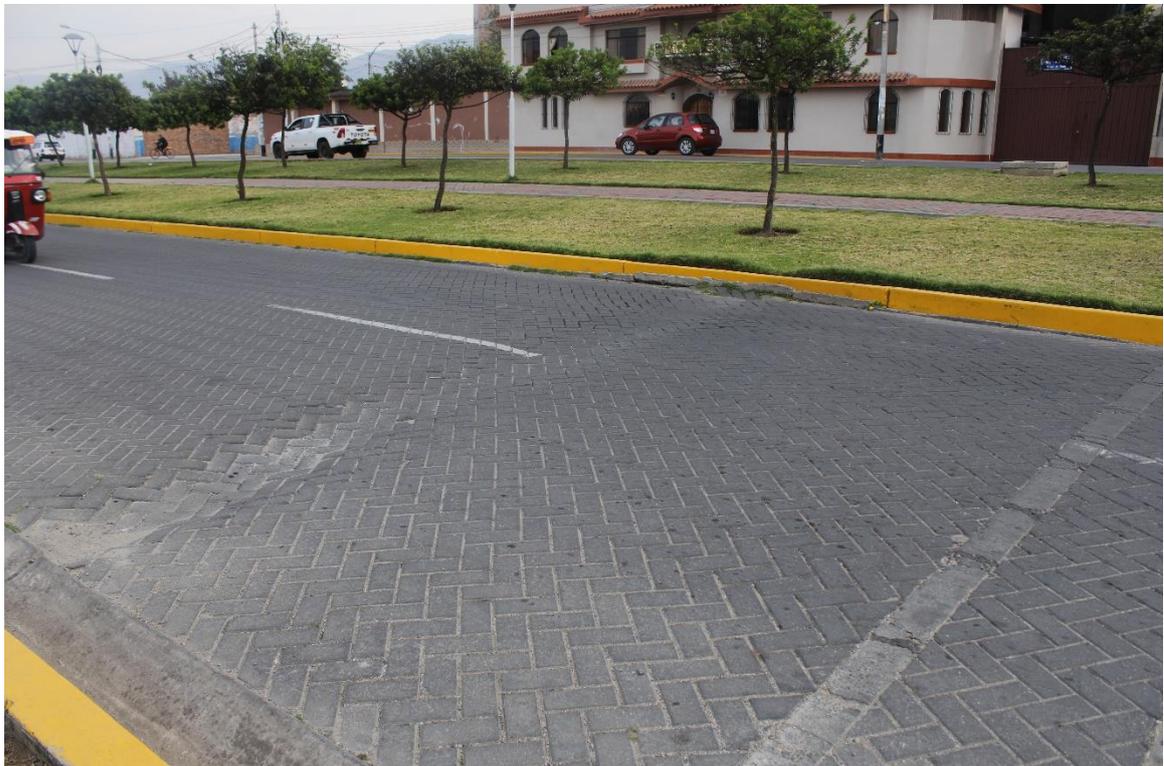
*Figura 17.* Falla de depresión en la Av. Huáscar (Tramo Km00 + 200 – Km00 + 250)

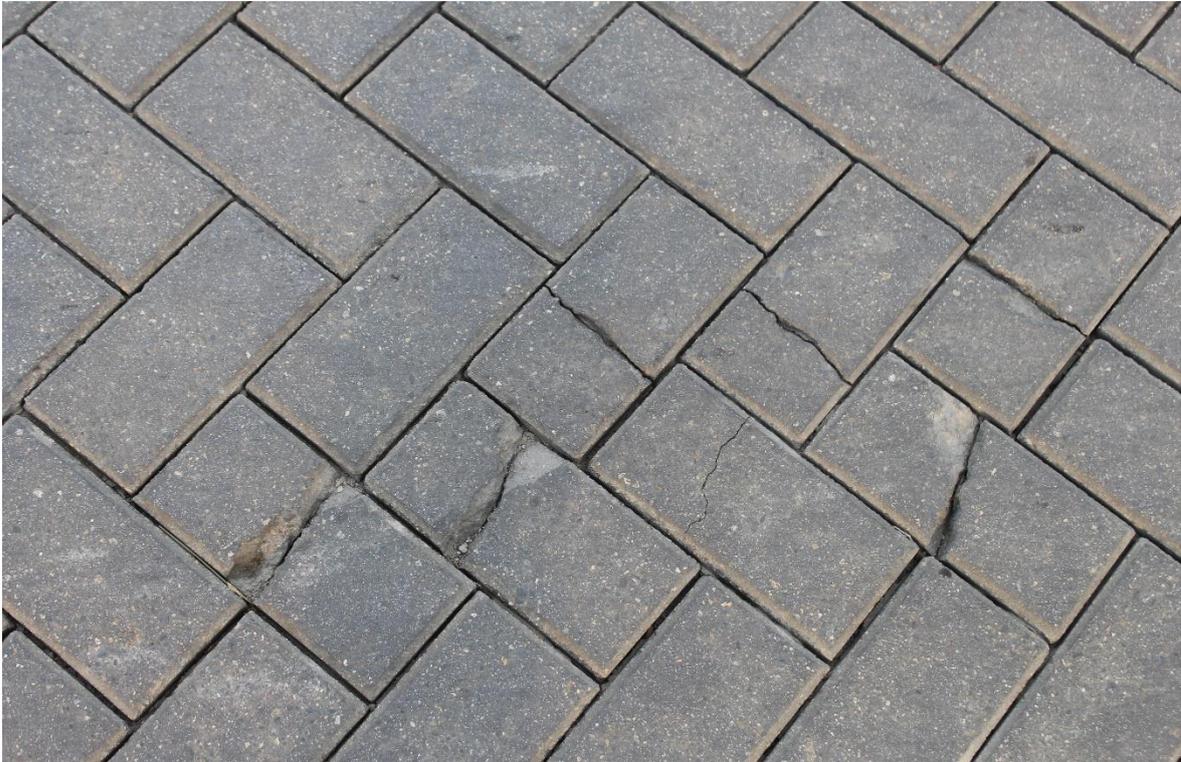
*Figura 18.* Falla de fracturamiento en la Av. Huáscar (Tramo Km00 + 150 – Km00 + 200)

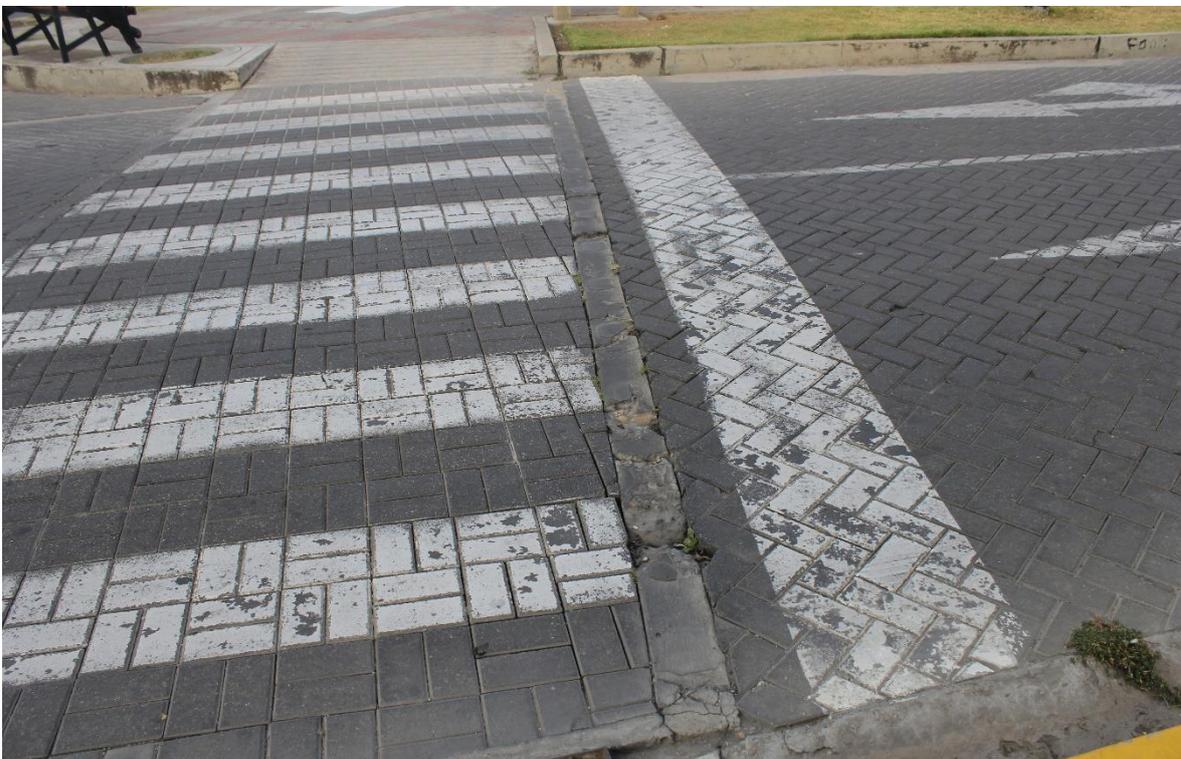
*Figura 19.* Falla de fracturamiento de confinamiento interno en la Av. Huáscar (Tramo Km00 + 100 – Km00 + 150)

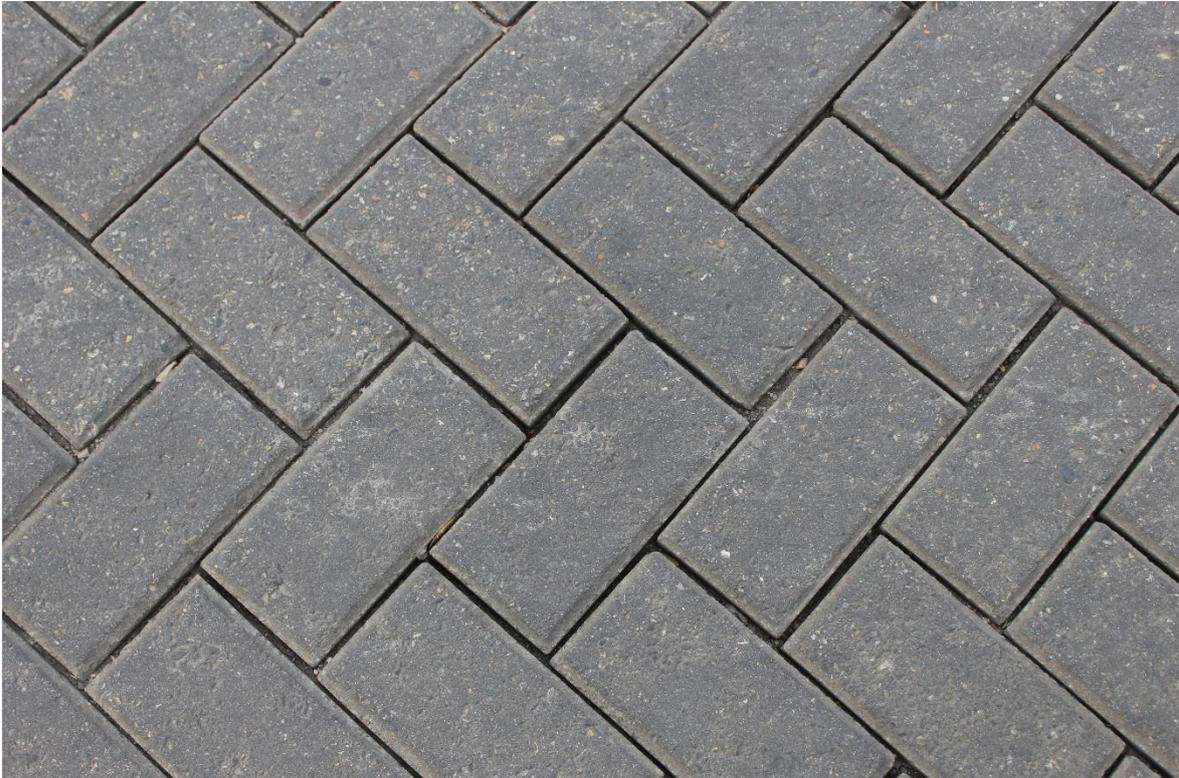
*Figura 20.* Falla de juntas abiertas en la Av. Huáscar (Tramo Km00 + 150 – Km00 + 200)

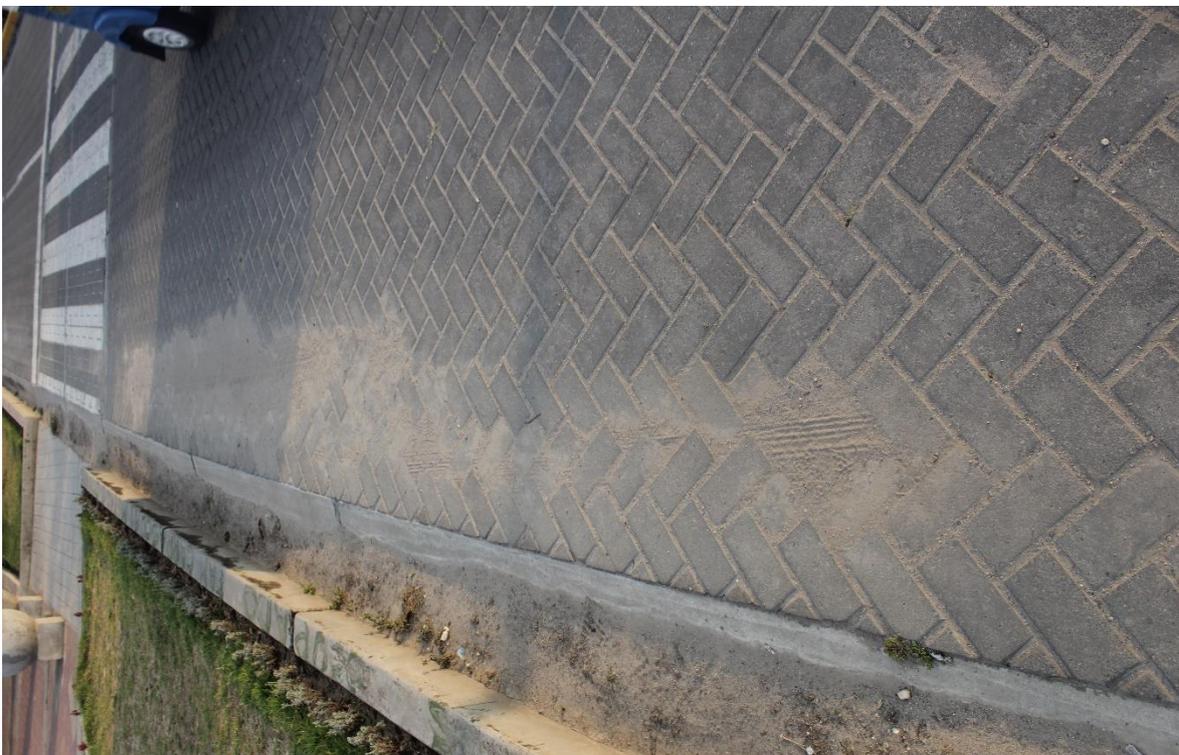
*Figura 21.* Falla de pérdida de arena en la Av. Huáscar (Tramo Km00 + 200 – Km00 + 250)

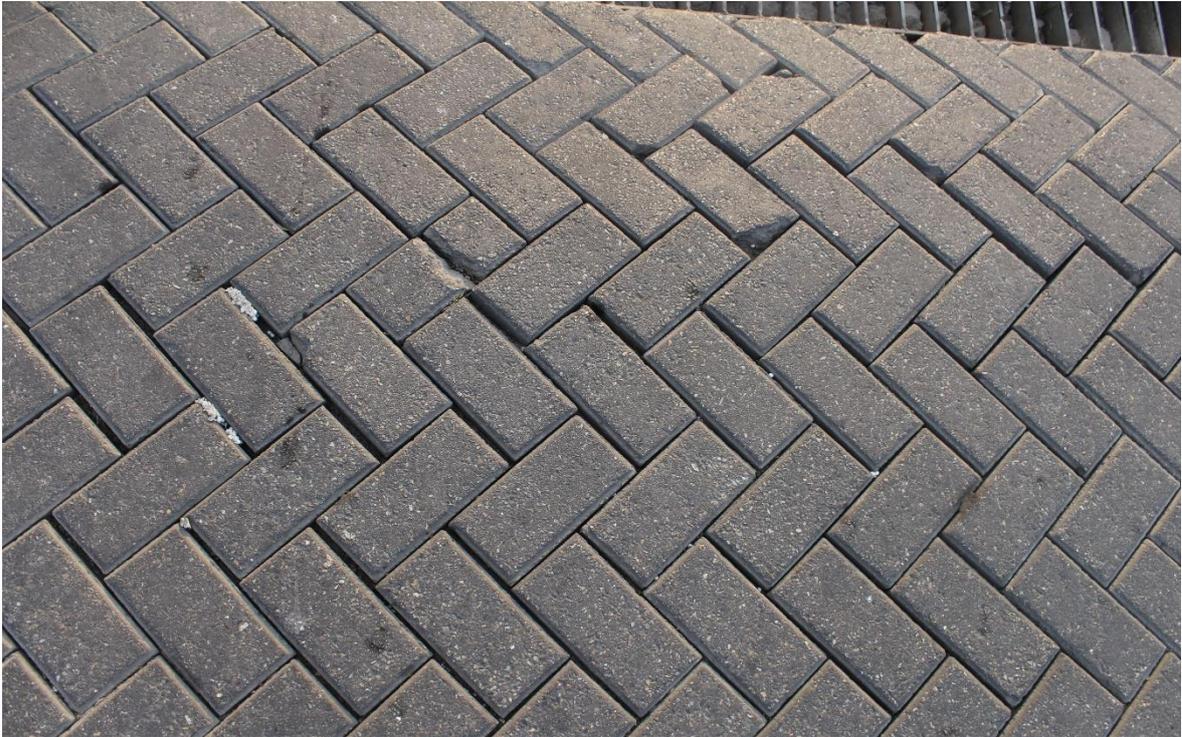
*Figura 22.* Falla de juntas abiertas con fracturamiento en la Av. Huáscar (Tramo Km00 + 150 – Km00 + 200)

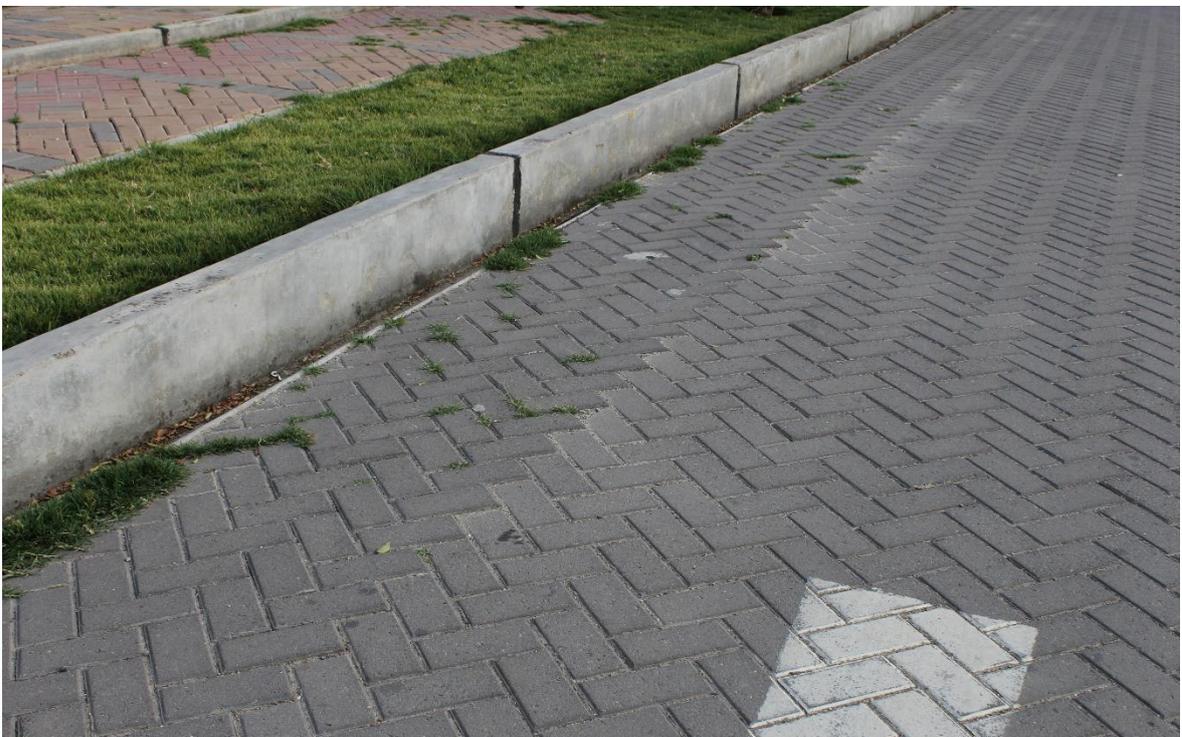
*Figura 23.* Falla de abultamiento en la Av. Manco Cápac (Tramo Km00 + 550 – Km00 + 586)

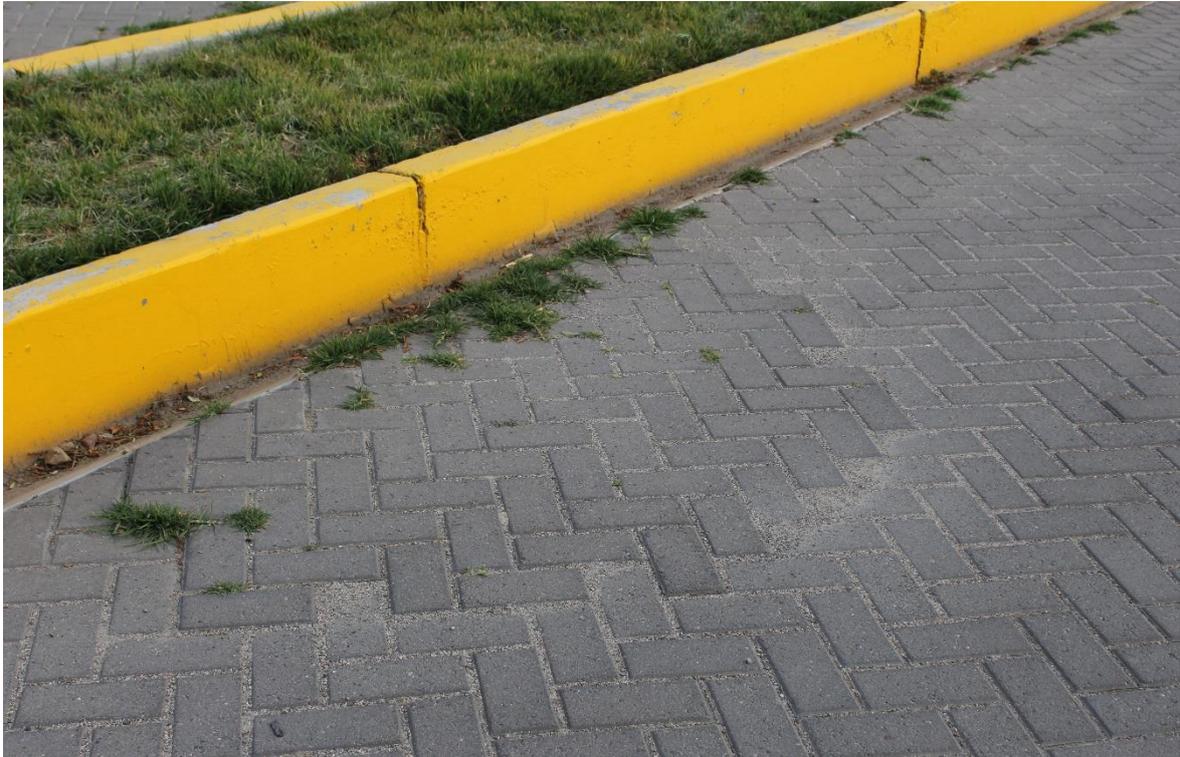
*Figura 24.* Falla de abultamiento en la Av. Manco Cápac (Tramo Km00 + 350 – Km00 + 400)

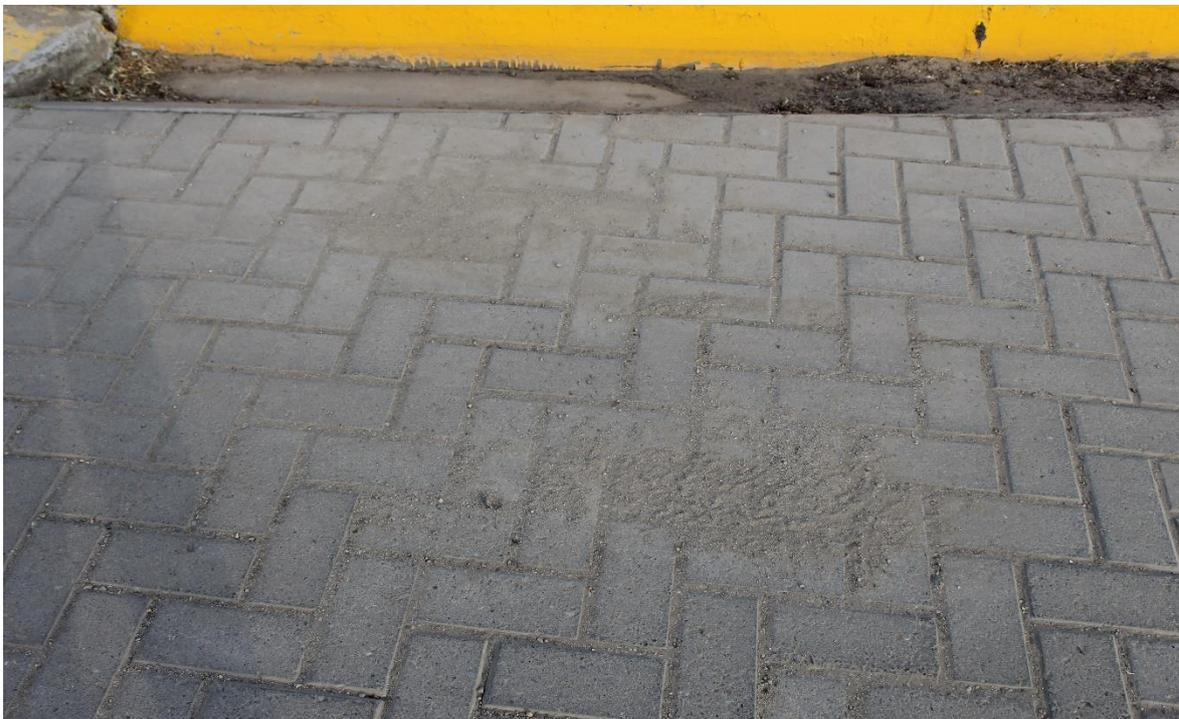
*Figura 25.* Falla de pérdida de arena en la Av. Manco Cápac (Tramo Km00 + 400 – Km00 + 450)

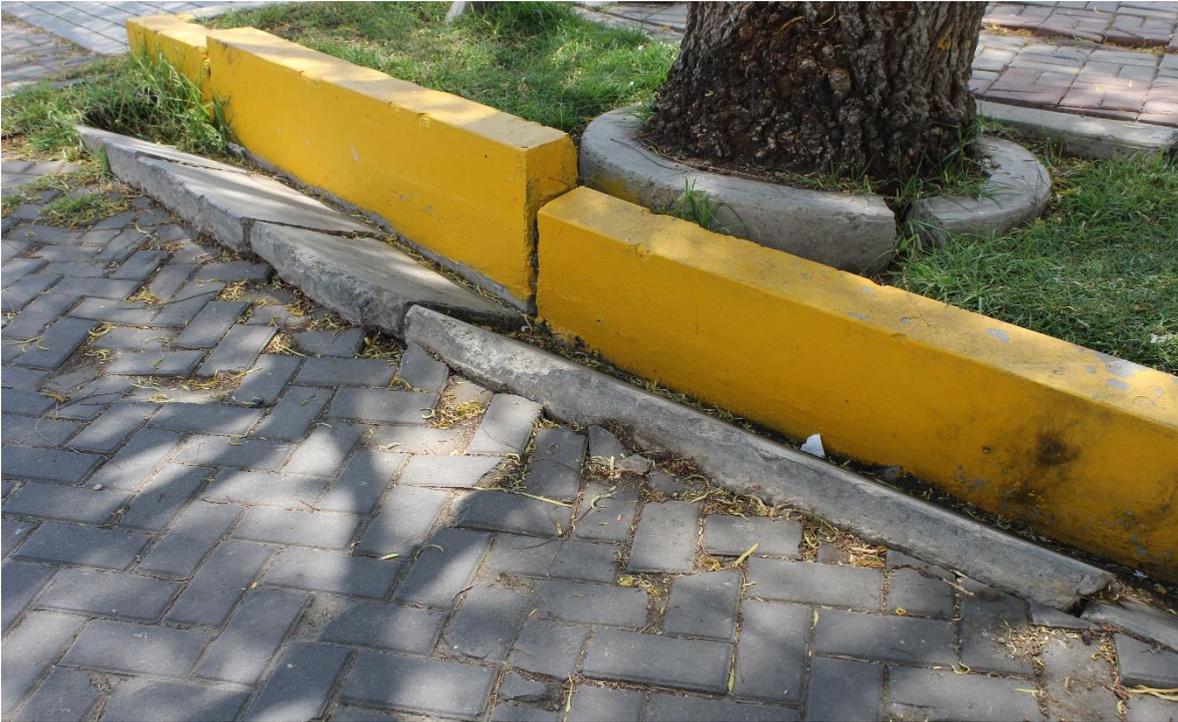
*Figura 26.* Falla de desplazamiento de bordes y fracturamiento de confinamiento externo en la Av. Manco Cápac (Tramo Km00 + 350 – Km00 + 400)

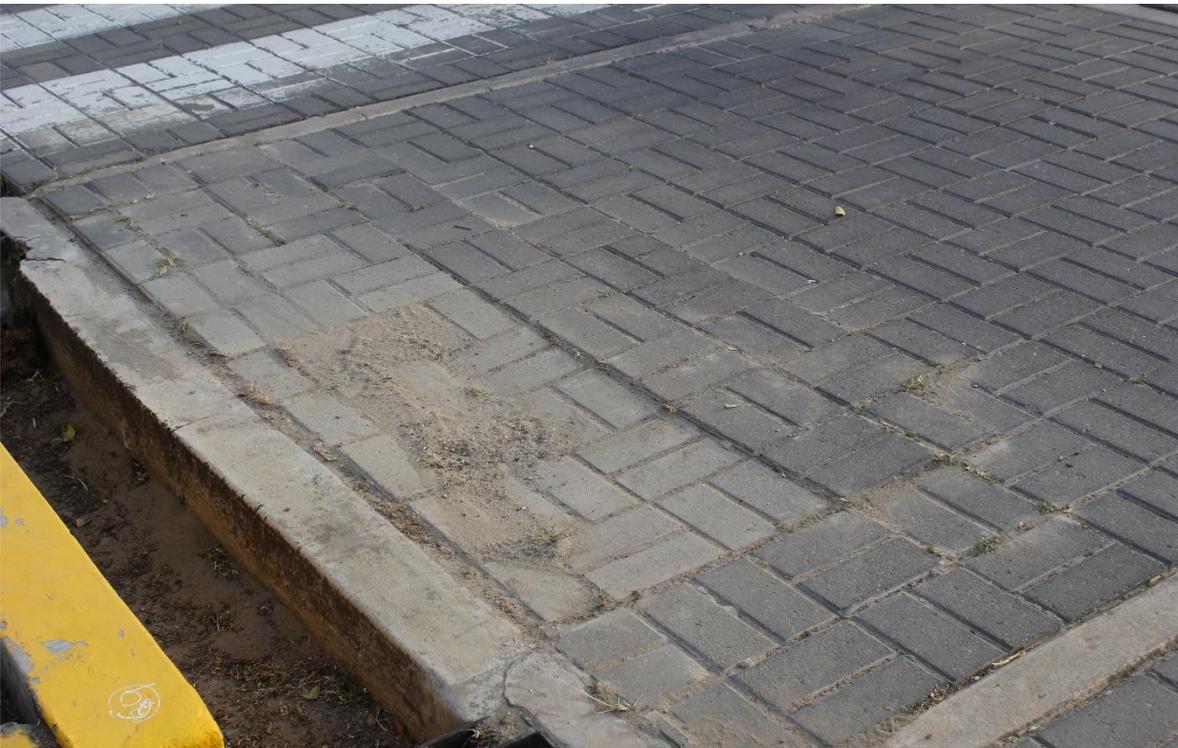
*Figura 27.* Falla de depresión en la Av. Manco Cápac (Tramo Km00 + 350 – Km00 + 400)

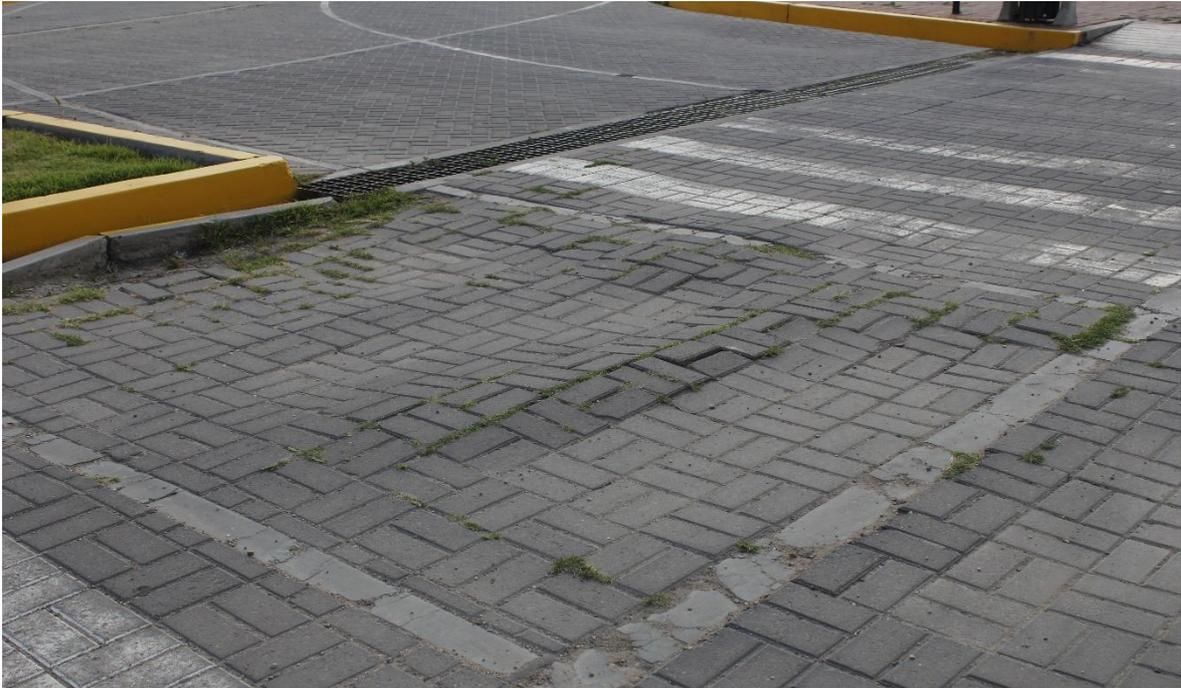
*Figura 28.* Falla de abultamiento, ahuellamiento y fracturamiento de confinamiento externo en la Av. Manco Cápac (Tramo Km00 + 400 – Km00 + 450)

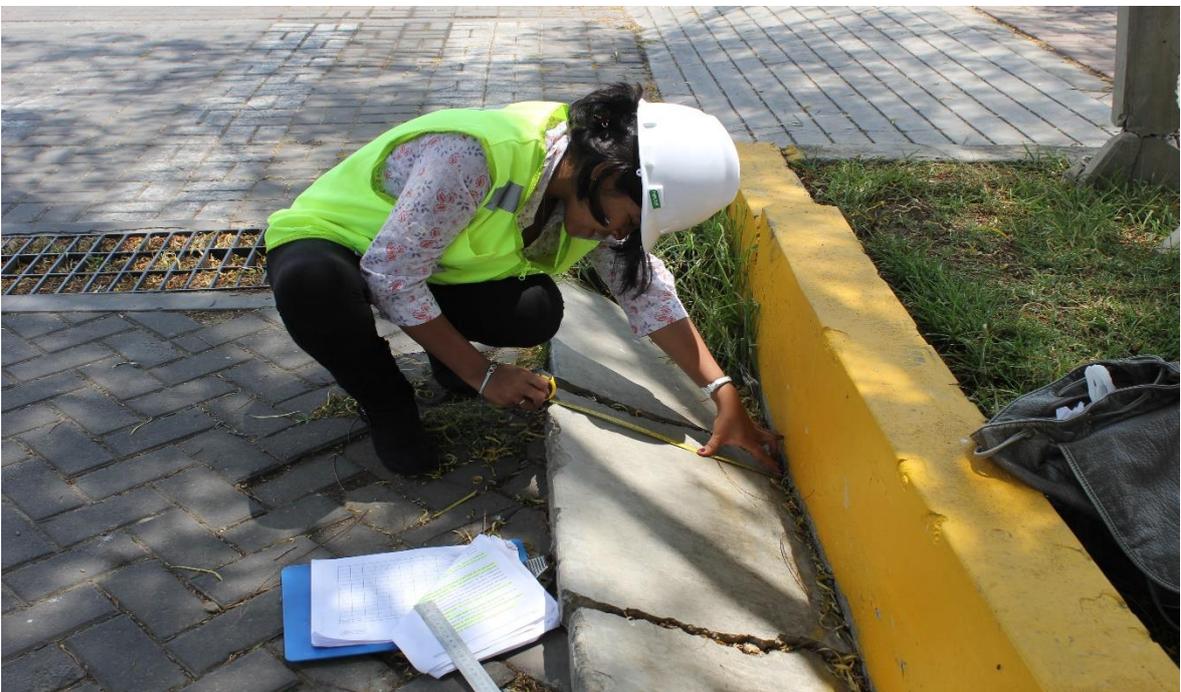
*Figura 29.* Medición de la falla de fracturamiento de confinamiento externo en la Av. Manco Cápac (Tramo Km00 + 500 – Km00 + 550)

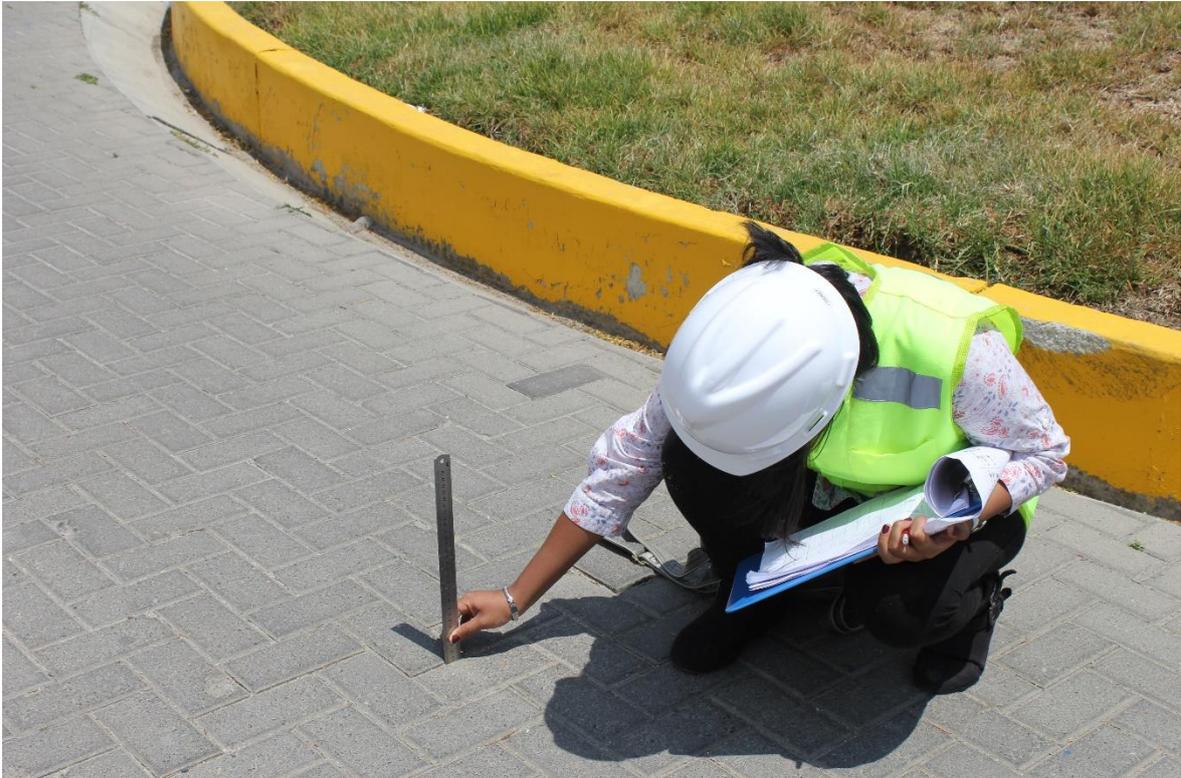
*Figura 30.* Medición de la falla de abultamiento de la Av. Manco Cápac (Tramo Km00 + 400 – Km00 + 450)

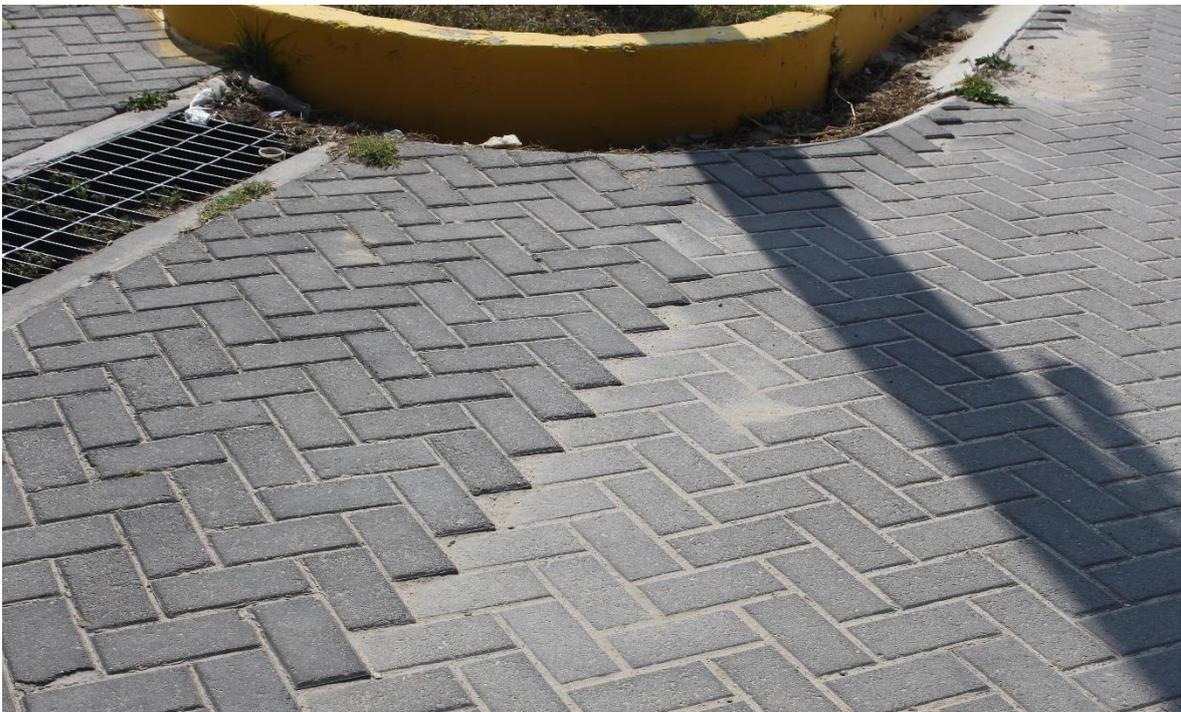
*Figura 31.* Falla de abultamiento en la Av. Pachacútec (Tramo Km01 + 174 – Km01 + 224)

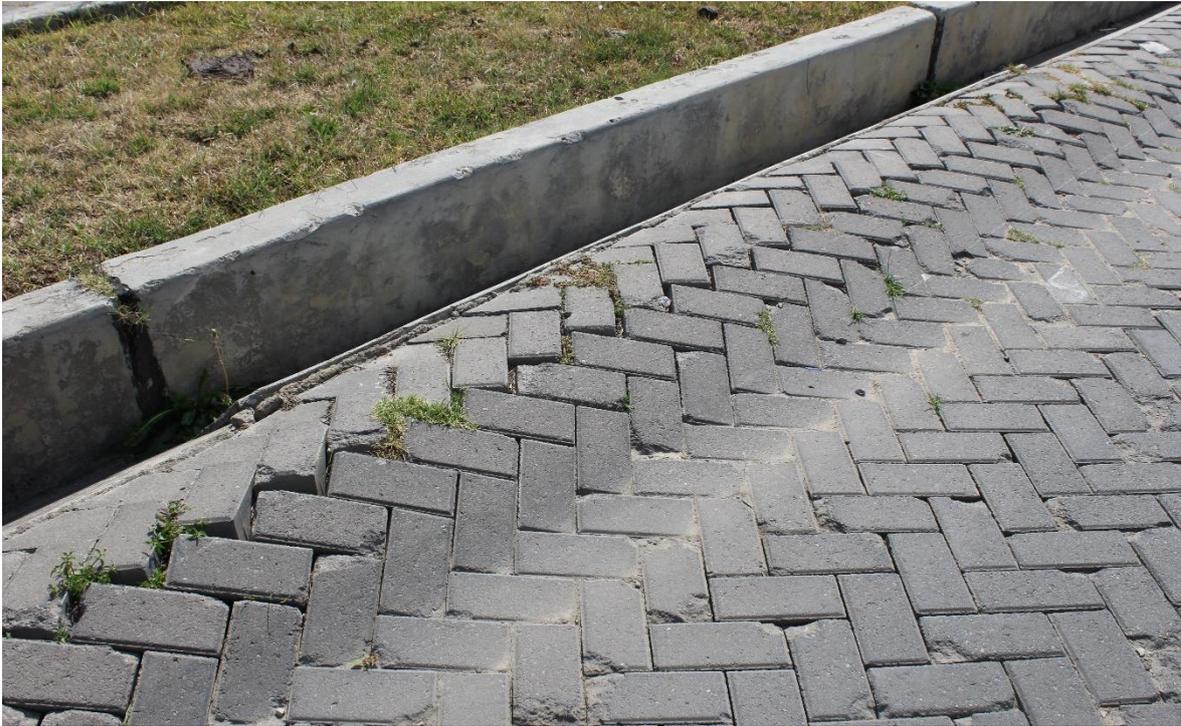
*Figura 32.* Falla de ahuellamiento en la Av. Pachacútec (Tramo Km01 + 124 – Km01 + 174)

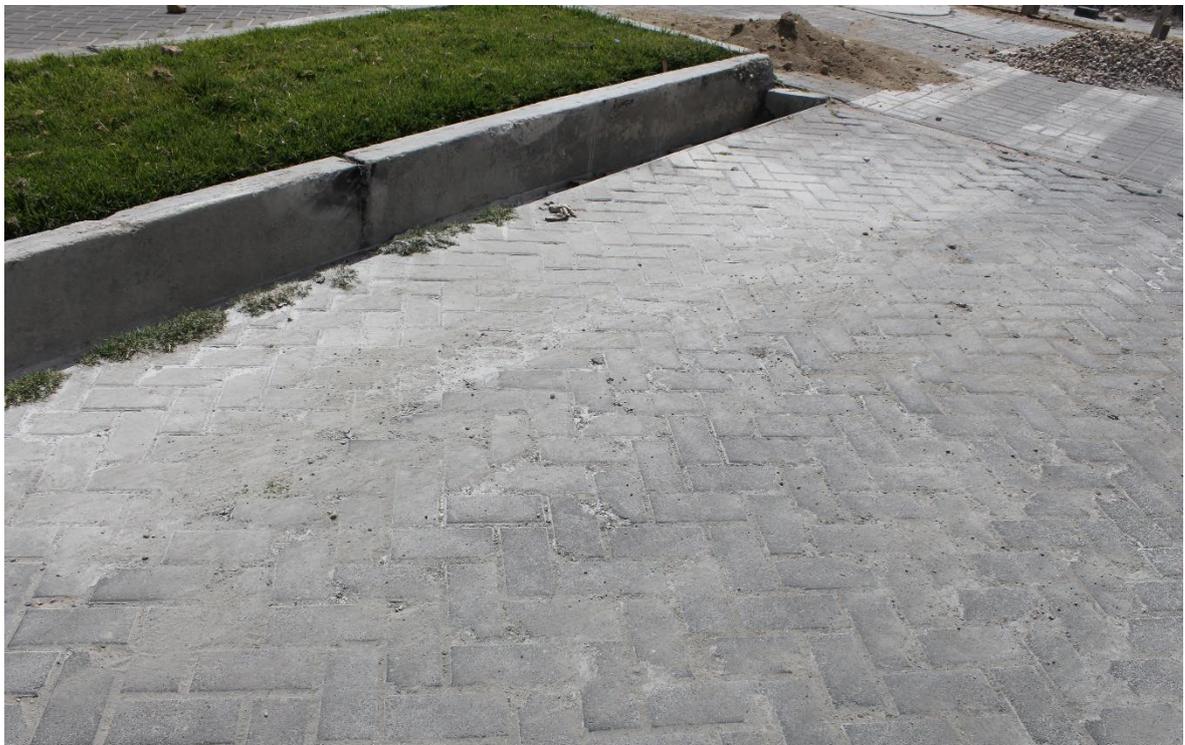
*Figura 33.* Falla de desgaste superficial en la Av. Pachacútec (Tramo Km01 + 174 – Km01 + 224)

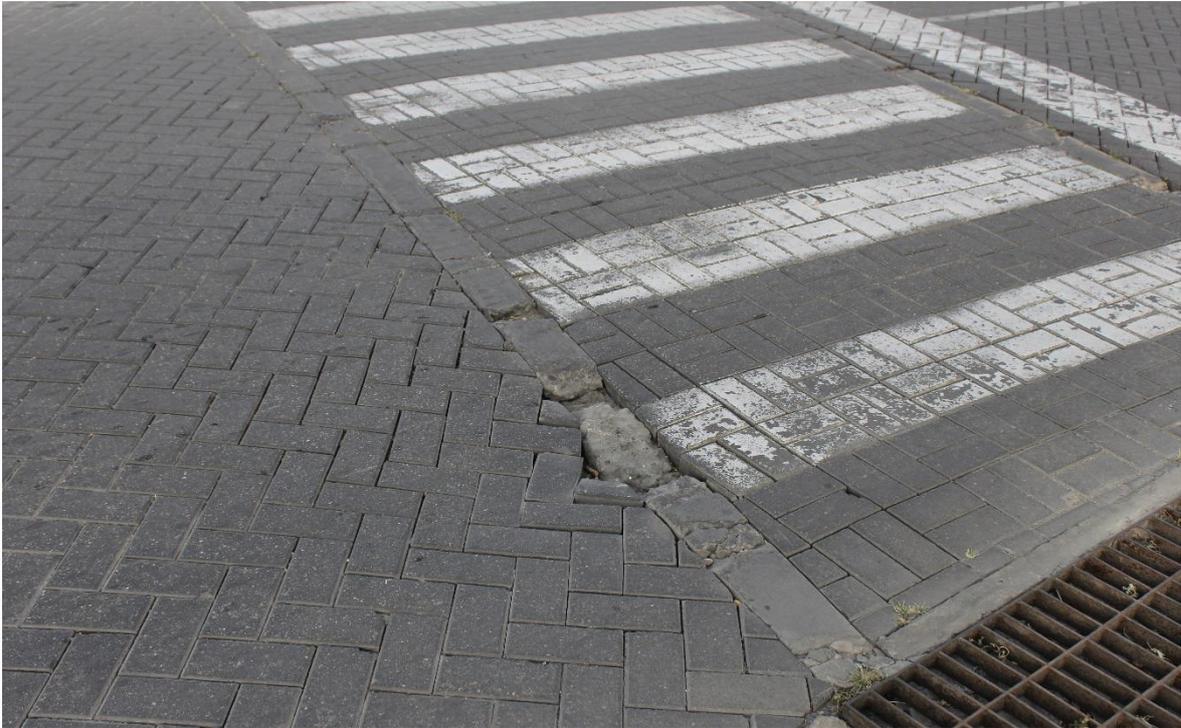
*Figura 34.* Falla de fracturamiento de confinamiento interno en la Av. Pachacútec (Tramo Km01 + 074 – Km01 + 124)

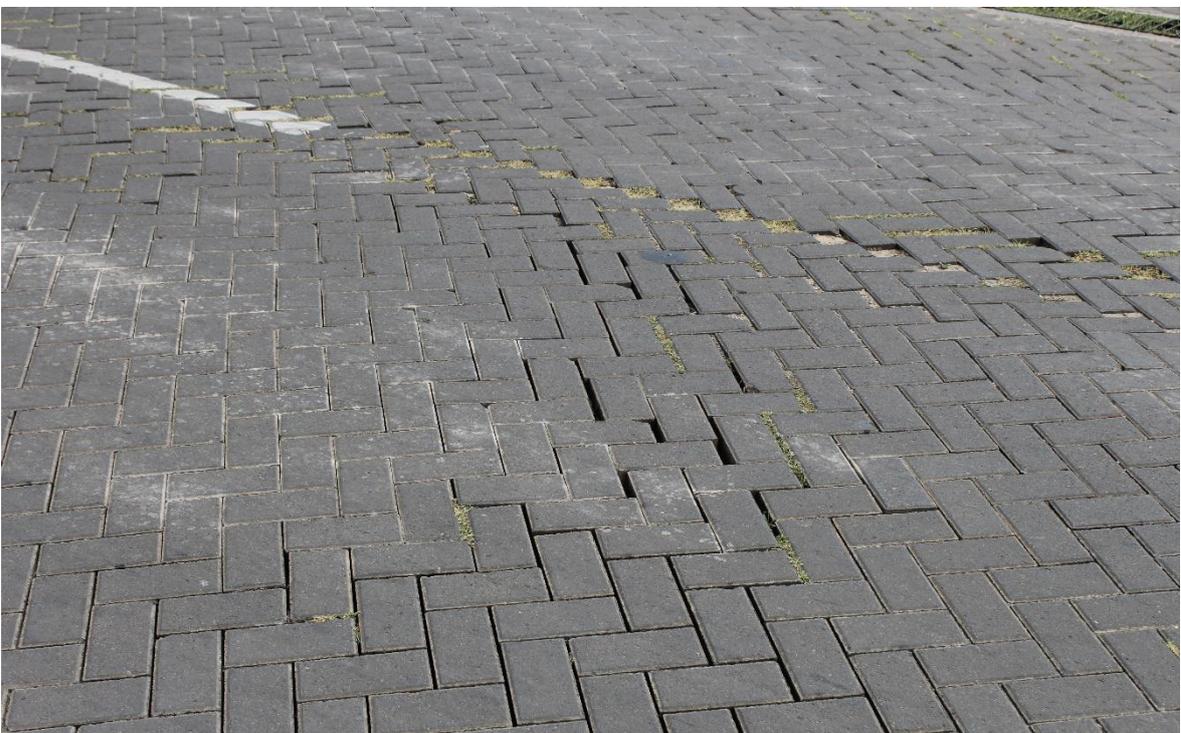
*Figura 35.* Falla de juntas abiertas en la Av. Pachacútec (Tramo Km01 + 124 – Km01 + 174)

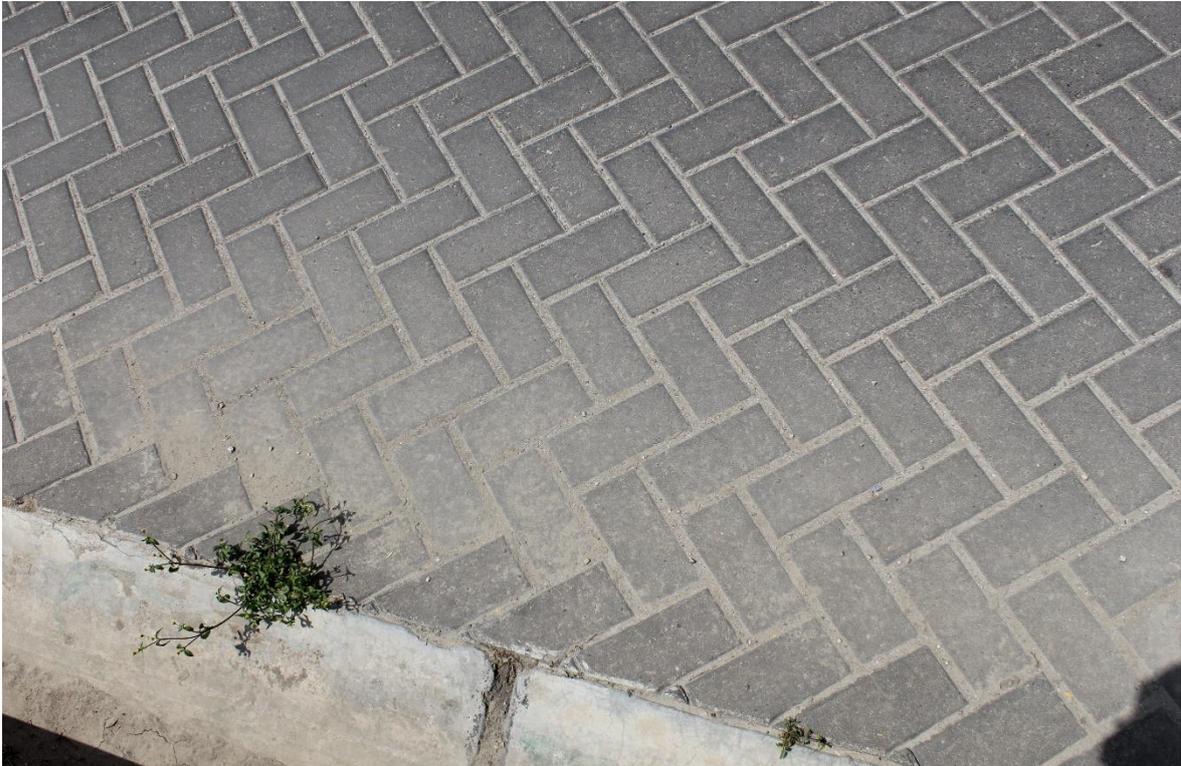
*Figura 36.* Junta de pérdida de arena en la Av. Pachacútec (Tramo Km01 + 124 – Km01 + 174)

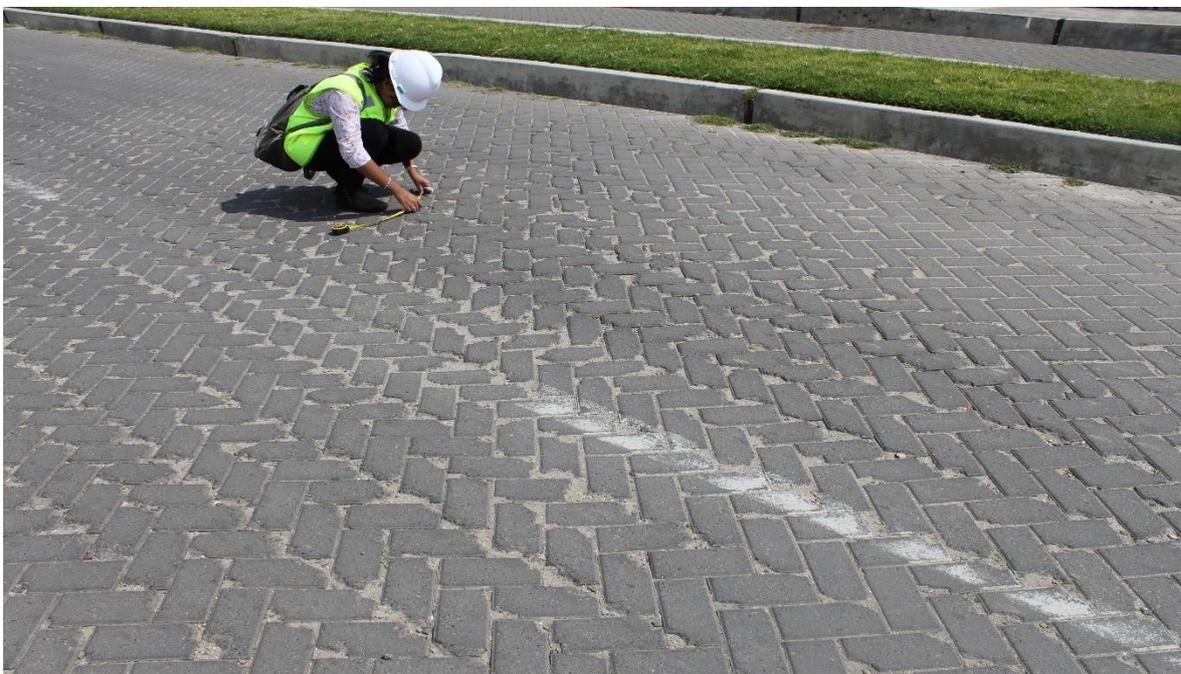
*Figura 37.* Medición de la falla de desgaste superficial en la Av. Pachacútec (Tramo Km01 + 174 – Km01 + 224)

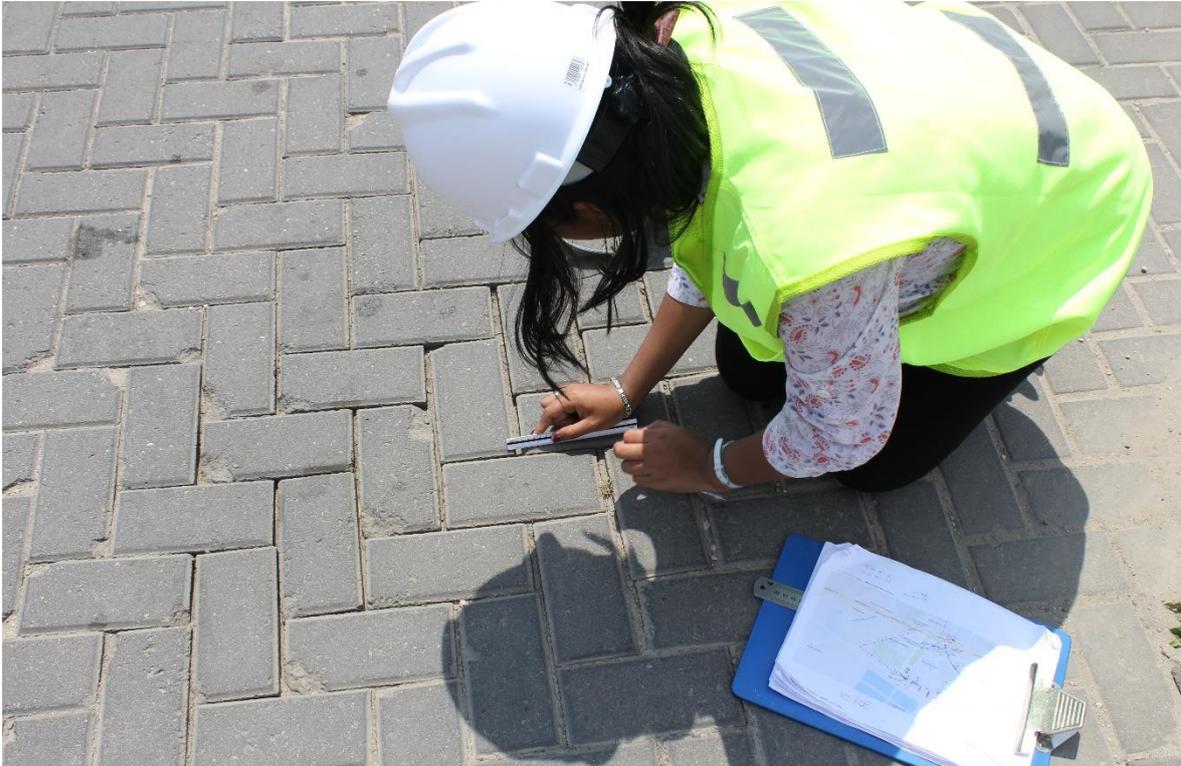
*Figura 38. Medición de la falla de juntas abiertas en la Av. Pachacútec (Tramo Km00 + 924 – Km00 + 974)*

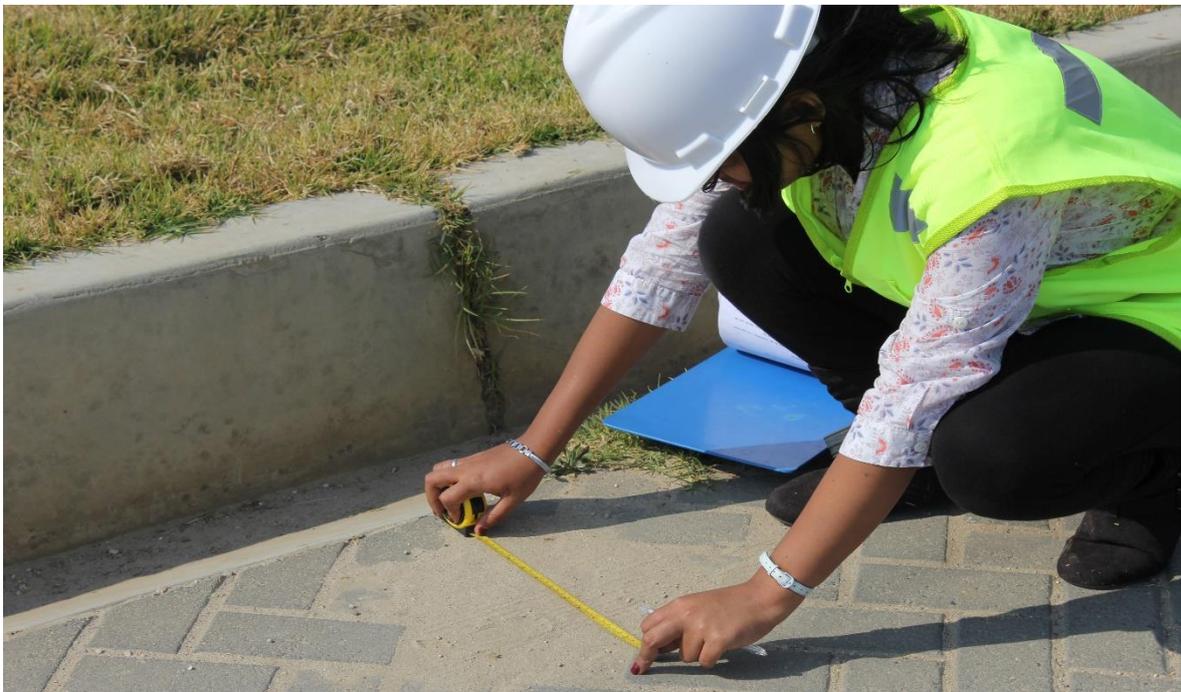
*Figura 39. Medición del área de la falla de pérdida de arena la Av. Pachacútec (Tramo Km00 + 736 – Km00 + 786)*

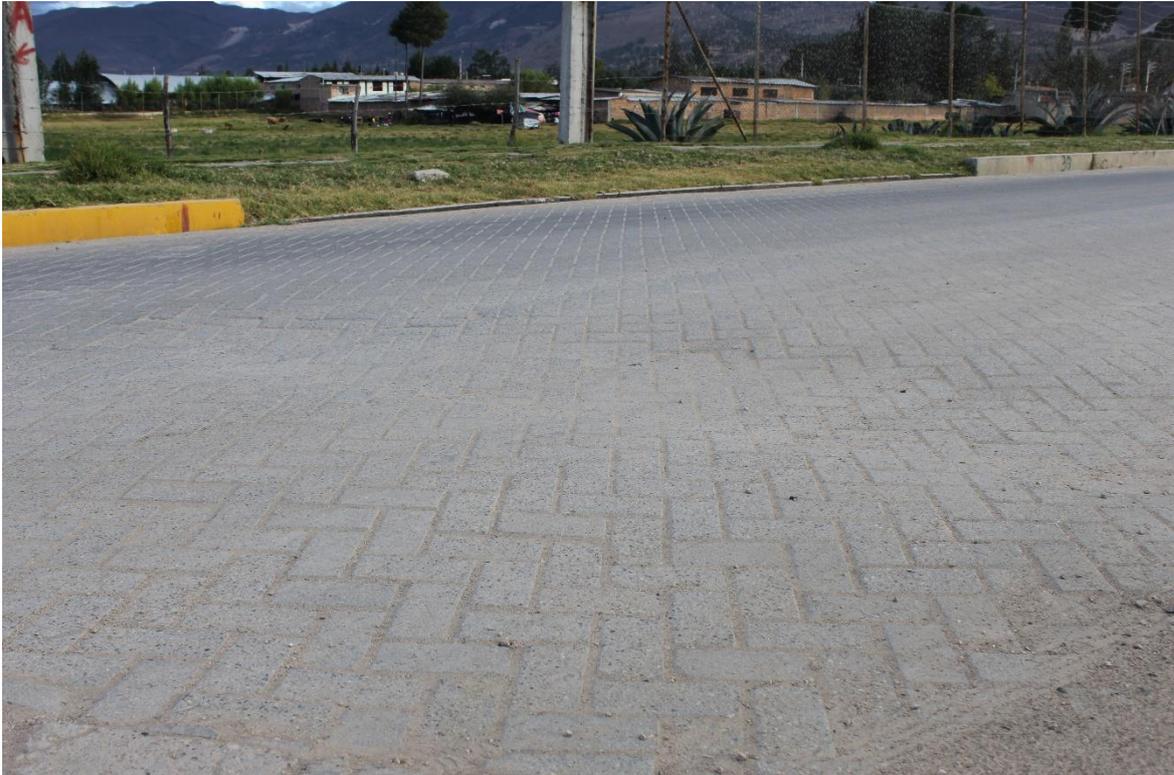
*Figura 40.* Falla de depresiones en la Av. Wiracocha (Tramo Km01 + 274 – Km01 + 324)

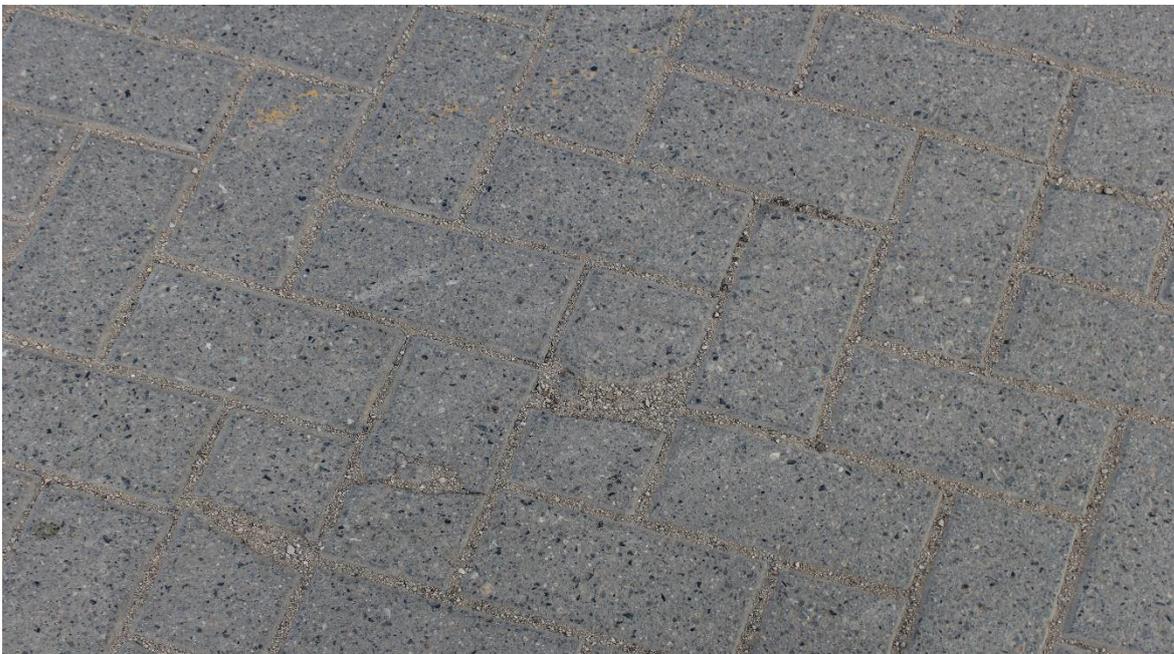
*Figura 41.* Falla de fracturamiento en la Av. Wiracocha (Tramo Km01 + 424 – Km01 + 474)
