# VULNERABILIDADE SÍSMICA DAS CONSTRUÇÕES: OBSERVAÇÕES COM BASE EM SISMOS RECENTES NO SUL DA EUROPA

H. RODRIGUES, H. VARUM

## Resumo

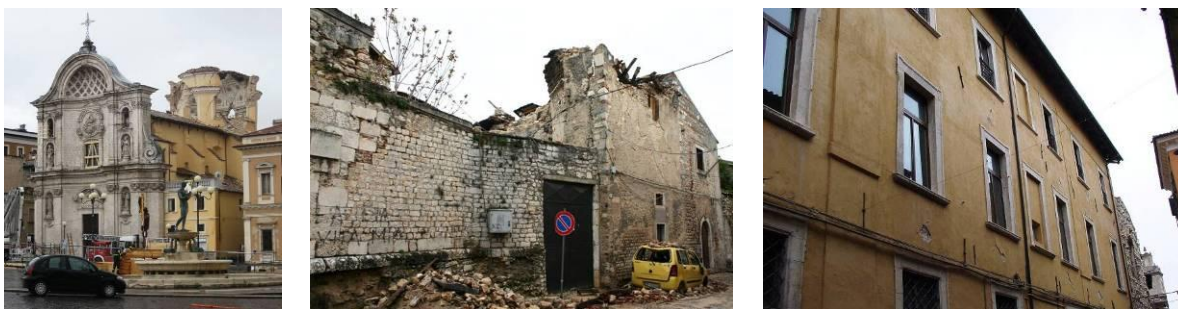
A cidade de L'Aquila tem cerca de 20000 habitantes e é constituída por uma elevada densidade de construção, com habitação, comércio e edifícios administrativos. A maioria dos edifícios desta zona é de alvenaria tradicional (ver Figura 1). Nas áreas circundantes da cidade antiga existe uma percentagem considerável de edifícios de betão armado.

**Figura 1:** Danos em estruturas de alvenaria tradicional no centro de L'Aquila

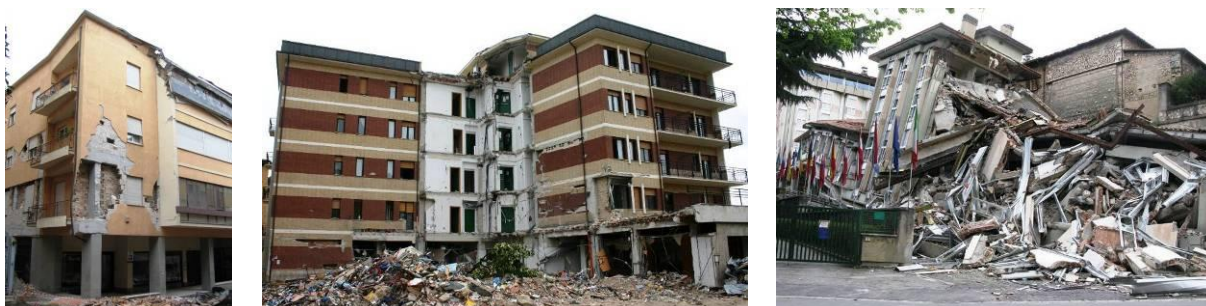
Os edifícios de betão armado existentes na cidade, construídos desde os anos 1970 até aos anos 1990, apresentavam danos essencialmente nos painéis de alvenaria. No entanto, ocorreram também alguns colapsos: o caso do Hotel Duc degli Abruzzi e da residência de estudantes universitários que causou a morte de vários estudantes. Estes colapsos estão associados a edifícios construídos na década de 1970 após a introdução das primeiras normas sísmicas. No caso do Hotel Duc degli Abruzzi, o colapso estará associado a uma combinação de um mecanismo de soft-storey com o elevado declive do terreno. No caso da residência de estudantes, não foi impossível identificar a causa do colapso, devido à remoção dos elementos do edifício para missões de resgate às vítimas. No entanto, a partir da observação de fotografias tiradas antes do sismo, é possível identificar uma elevada irregularidade em planta do edifício e, pela observação dos destroços(ver Figura 2).

**Figura 2:** Danos em estruturas de betão armado no centro de L'Aquila

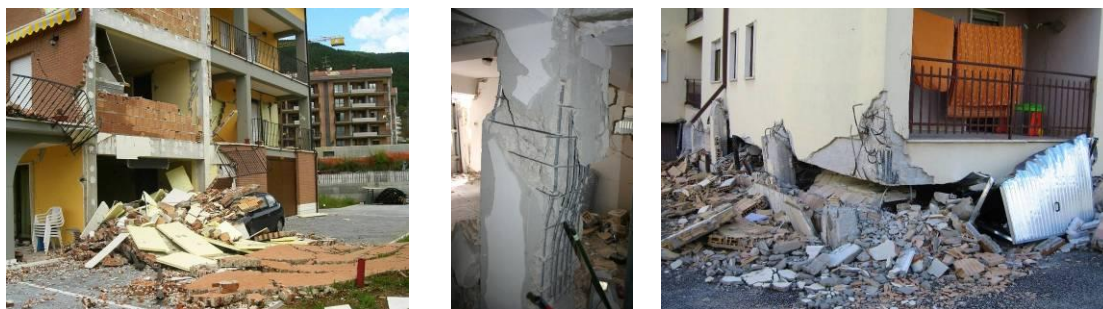
A zona suburbana de Pettino localizada a Noroeste da cidade de L'Aquila, é uma zona essencialmente composta por edifícios residenciais de betão armado de 3 a 6 pisos construídos durante a década de 1980. Os danos observados nos edifícios de betão amado são muito variáveis. Foram encontrados casos apenas com danos ligeiros e fendilhação em elementos não-estruturais, casos que exibiam o colapso de elementos não-estruturais, e casos de colapso de edifícios associados ao mecanismo de soft-storey (ver Figura 3).

**Figura 3:** Danos em estruturas de betão armado

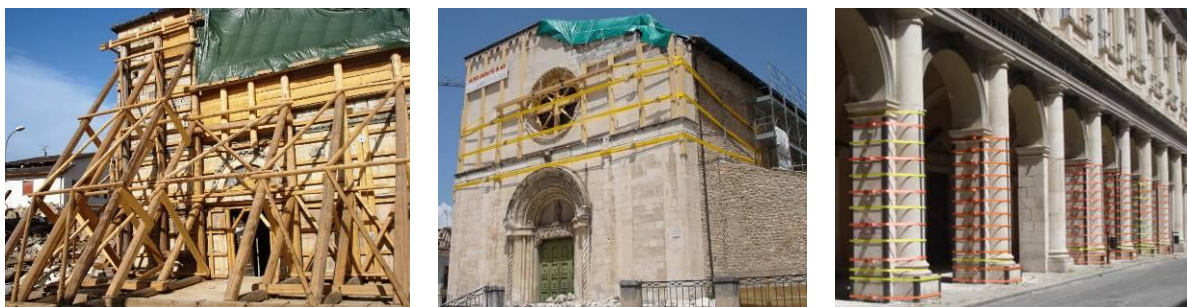
As soluções de consolidação encontradas utilizavam técnicas reversíveis e não-invasivas, essencialmente para fazer face à necessidade de confinamento de pilares, cúpulas, paredes e edifícios; ao atirantamento (em geral auto-equilibrado) de paredes, torres e arcos e escoramentos apoiados no solo (ver Figura 7). A definição das soluções tinha também em atenção a necessidade de envolver um tempo de execução reduzido (poucos dias) bem como o acesso muito limitado às construções por questões de segurança (através de auto-gruas e plataformas elevatórias). Do ponto de vista dos materiais utilizados na definição das soluções, foram considerados materiais de fácil acesso tais como a madeira (em quase todos os casos; peças de grandes dimensões), cintas de poliéster (facilmente tencionáveis), cabos metálicos (maiores comprimentos de tensionamento) e tubos metálicos (situações isoladas).

Figura 7: Procedimentos de consolidação temporária

Durante a visita realizada, foram igualmente observados os procedimentos de consolidação temporária utilizados na estabilização de edifícios, como ilustrado na Figura 7. Do que foi possível observar, verificou-se que as operações de consolidação estariam a ser hierarquizadas consoante as necessidades de intervenção das construções, o seu valor patrimonial e o seu estado de conservação. Por outro lado, observou-se que a elaboração dos projetos de consolidação temporária deveria gerar soluções simples, claras e baseadas

em princípios elementares, cuja execução em campo pelos bombeiros pudesse ser feita através da utilização de materiais baratos, disponíveis e fáceis de manusear e aplicar.

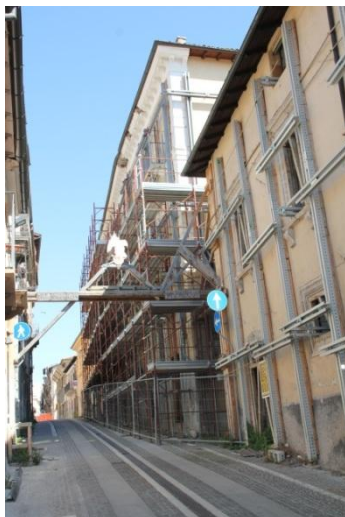
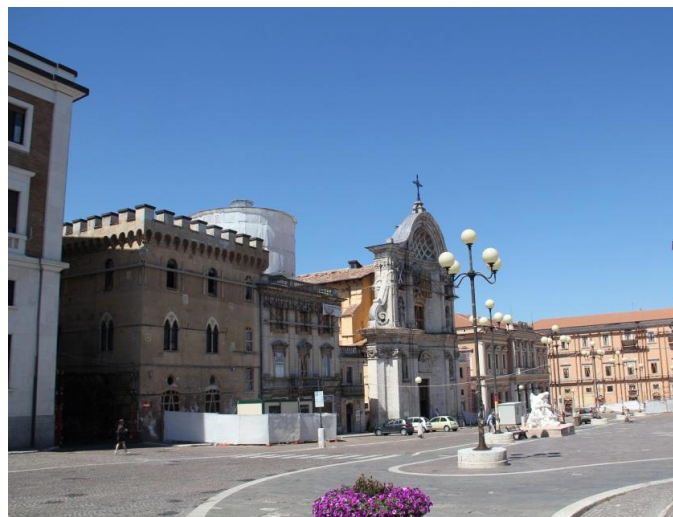
Três anos após o sismo o centro da cidade continua desabitado e as obras de reconstrução são muito reduzidas. Um elevado número de projetos de reabilitação de edifícios com valor patrimonial elevado foi já realizado mas apenas alguns estão a ser implementados.

**Figura 8:** Cidade de L’Aquila durante o dia
